Dossier Diagnostic Technique

n° 23121863

Désignation du propriétaire	
Nom Prénom : ██████████	
Adresse : 6 BD LAVERTU 27530 EZY SUR EURE	
Désignation du bien	
Adresse : 6 BD LAVERTU Commune : 27530 EZY SUR EURE	
Périmètre de repérage : Habitation (maison individuelle)

DATE DU DIAGNOSTIC : 19/12/2023	TYPE DE LOGEMENT : MAISON DE 80 A 99 M²	OPERATEUR : TURPIN ARNAUD
DATE D'ÉMISSION : 19/12/2023	DATE DE CONSTRUCTION : < 1949

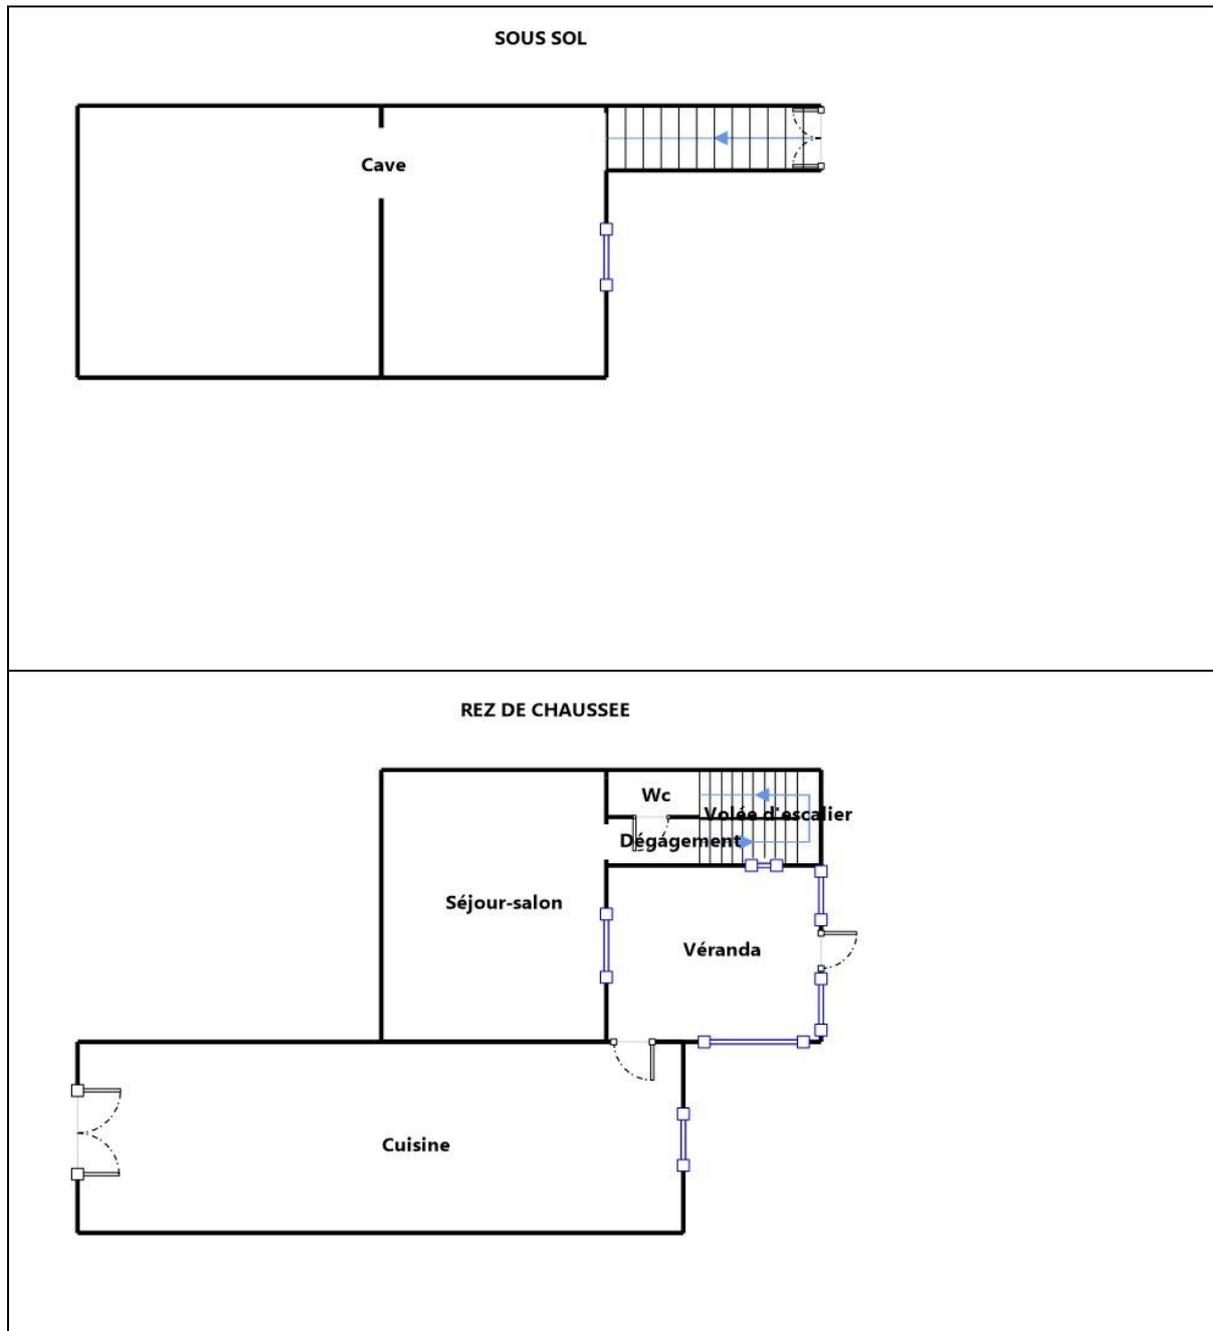
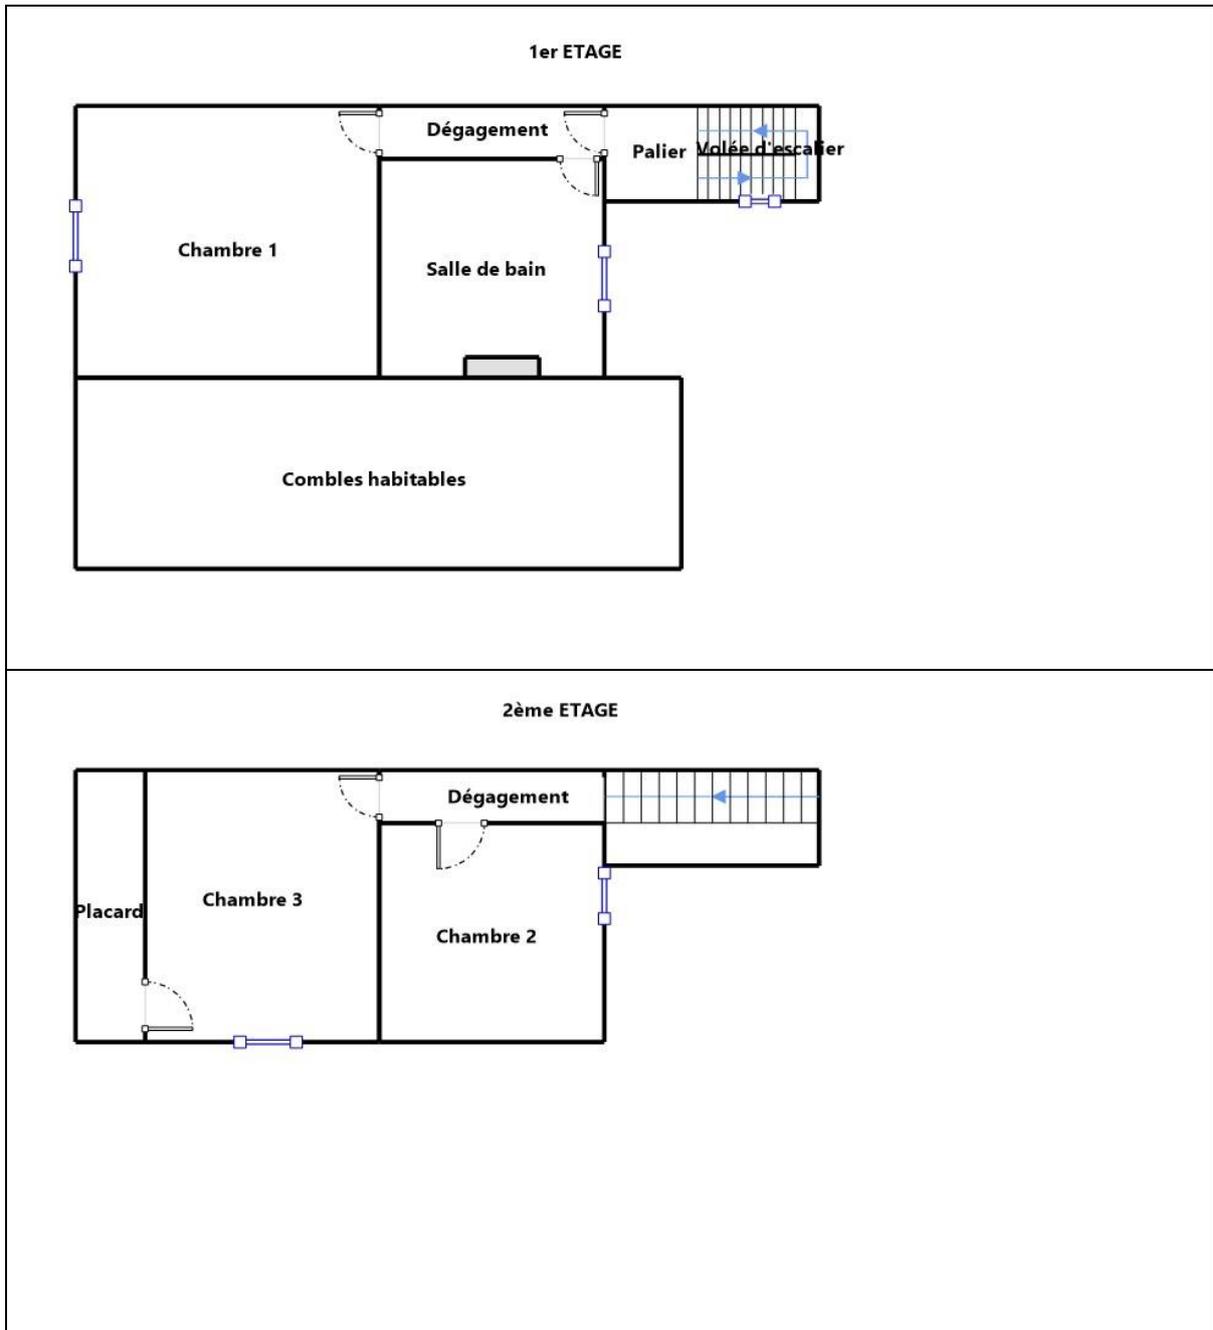
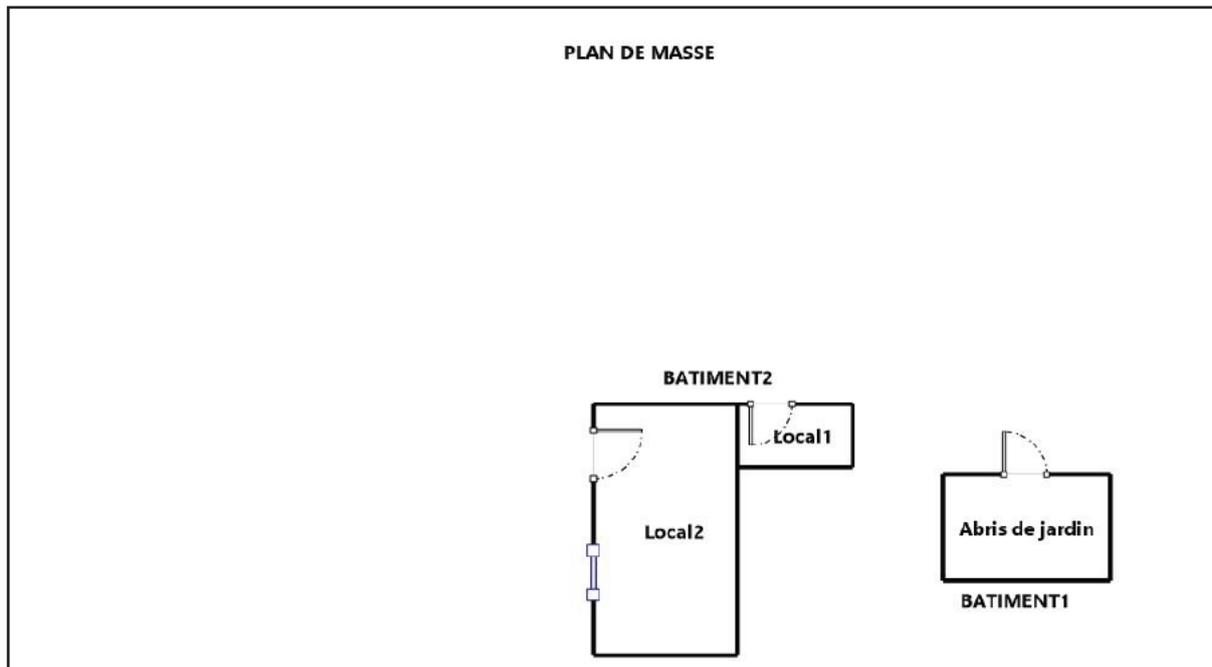
Localisation des mesures sur croquis de repérage

N°	Zone	Unité de diagnostic	Substrat	Revêtement apparent	Localisation mesure	Mesure (mg/cm²)	Etat de conservation	Classement UD	Observation
63	A	Mur	plâtre	Papier peint	partie basse (< 1 m)	0,5		0	
64					partie haute (> 1 m)	0,8			
65					partie haute (> 1 m)	0,9			
66	B	Mur	plâtre	Peinture	partie basse (< 1 m)	6,2	Dégradé (Ecaillage)	3	
67	C	Mur	plâtre	Peinture	partie basse (< 1 m)	8,3	Etat d'usage (Usure par friction)	2	
68	D	Mur	plâtre	Peinture	partie basse (< 1 m)	6,9	Etat d'usage (Usure par friction)	2

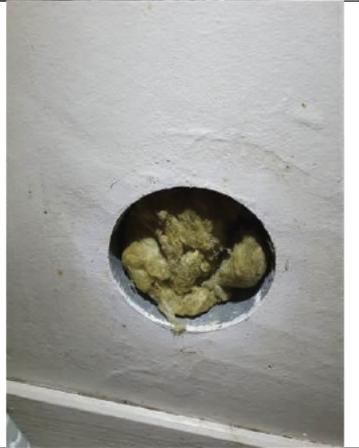
C.14 - 19.7 Ventilation du local – Amenée d'air	A2	Le dispositif de l'amenée d'air du local équipé ou prévu pour un appareil d'utilisation est obturé. (Table de cuisson SAUTER Plaque 2 feux) Remarques : Présence d'un grille d'amenée d'air obturée ; Déboucher la grille d'amenée d'air obturée (RdC - Cuisine) Risque(s) constaté(s) : Risque d'intoxication au monoxyde de carbone (CO) causée par une mauvaise combustion

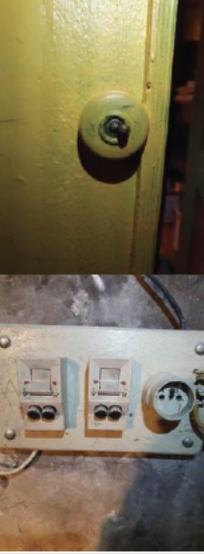
6. Matériels électriques vétustes, inadaptés à l'usage	L'installation comporte au moins un matériel électrique vétuste. Remarques : Présence de matériel électrique vétuste (douilles, interrupteurs, socles de prise...) ; Faire intervenir un électricien qualifié afin de remplacer les matériels électriques vétustes (2ème étage - Placard)

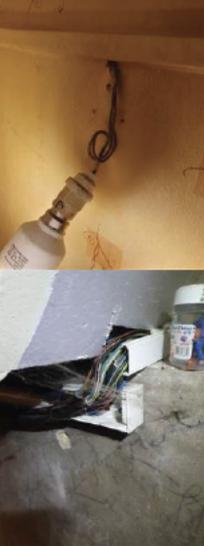
5. Matériels électriques présentant des risques de contacts directs avec des éléments sous tension - Protection mécanique des conducteurs	Au moins un conducteur isolé n'est pas placé sur toute sa longueur dans un conduit, une goulotte ou une plinthe ou une huisserie, en matière isolante ou métallique, jusqu'à sa pénétration dans le matériel électrique qu'il alimente. Remarques : Présence de conducteurs électriques non protégés mécaniquement ; Faire intervenir un électricien qualifié afin d'installer des protections mécanique sur les conducteurs non protégés (Sous-Sol - Cave, 1er étage - Volée d'escalier, 2ème étage - Chambre 2)

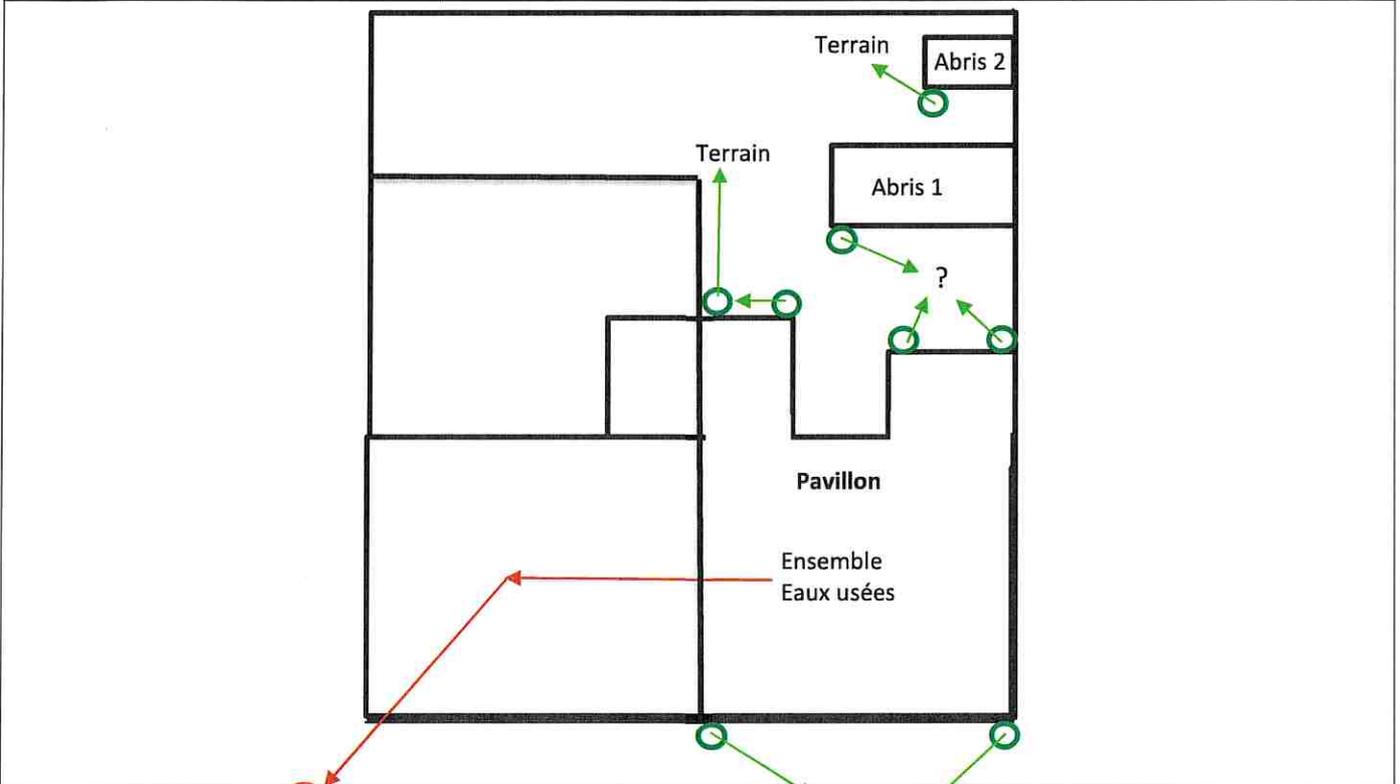
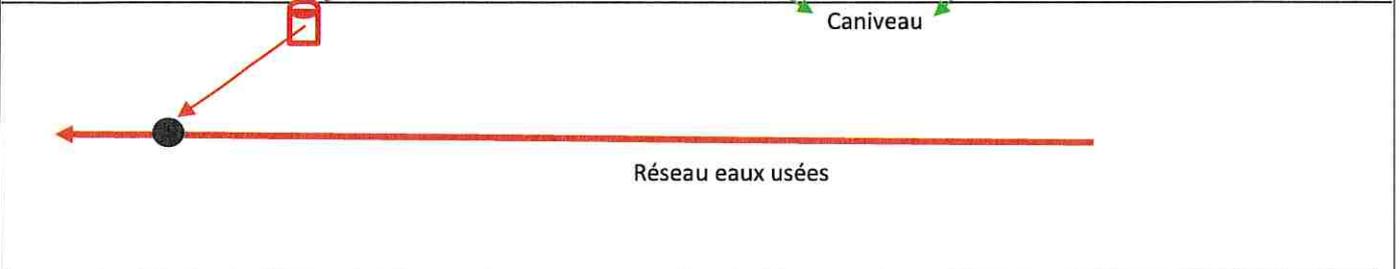
(Croquis réalisé selon les observations faites lors du contrôle du 19/12/2023
Les éléments représentés ne sont pas dessinés à l'échelle)
