Résumé de l'expertise n° 230725/19157/COEF-DIAG

Adresse : **106 N, Route Nationale 86**

Constat de risque d'exposition au plomb CREP

Numéro de dossier : 230725/19157/COEF-DIAG
Norme méthodologique employée : AFNOR NF X46-030
Arrêté d'application : Arrêté du 19 août 2011
Date du repérage : 25/07/2023

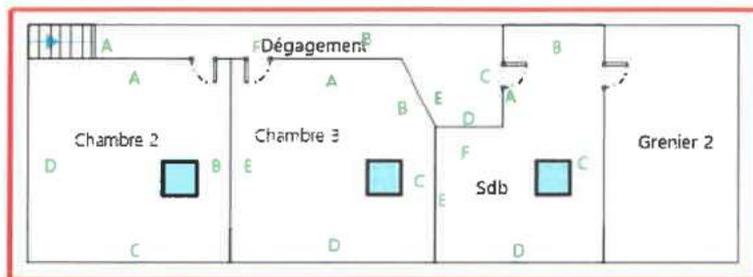
2ème Etage

Couverture fibres ciment amiante

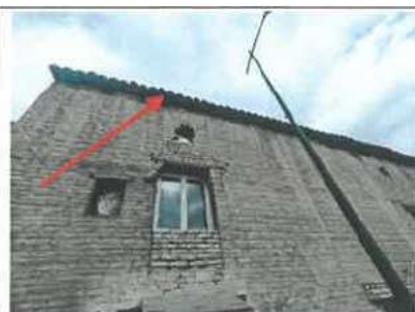
Photo n° PhA001
 Localisation : Toiture
 Ouvrage : Toitures
 Partie d'ouvrage : Plaques ondulées fibro-ciment
 Description : Plaques ondulées fibro-ciment

Localisation	Identifiant + Description	Conclusion (justification)	Etat de conservation** et préconisations*	Photo
Toiture	Identifiant: M001 Description: Plaques ondulées fibro-ciment Liste selon annexe.13-9 du CSP: B	Présence d'amiante (Sur jugement personnel)	Matériau dégradé (étendue ponctuelle) Résultat EP** Préconisation : Il est recommandé de réaliser une évaluation périodique.

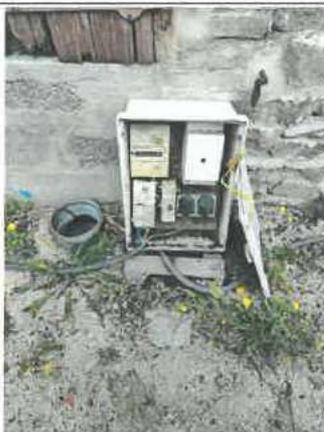
Photo PhEle001

Libellé de l'anomalie : B1.3 b Le dispositif assurant la coupure d'urgence n'est pas situé à l'intérieur du logement ou dans un emplacement accessible directement depuis le logement.

Remarques : L'AGCP (Appareil Général de Commande et de Protection) n'est pas placé à l'intérieur de la partie privative du logement ; Faire intervenir un électricien qualifié afin d'installer un AGCP à l'intérieur de la partie privative du logement

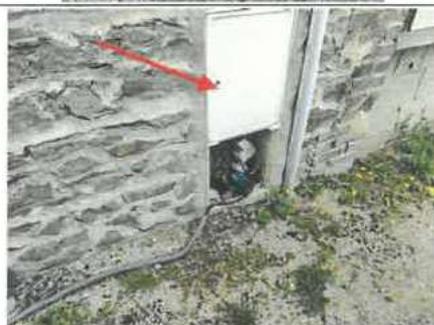
Photo PhEle002

Libellé de l'anomalie : B1.3 i Le dispositif assurant la coupure d'urgence est placé dans une armoire, un tableau, un placard ou une gaine dont la porte est fermée à l'aide d'une clé ou d'un outil.
