Résumé de l'expertise n° 23/924

Adresse : **210, rue de Lille**

Commune : **59250 HALLUIN**

Etat de l'Installation Intérieure d'Electricité

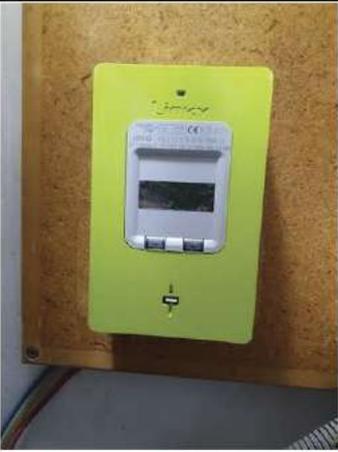
<p>Photo du Compteur électrique</p>

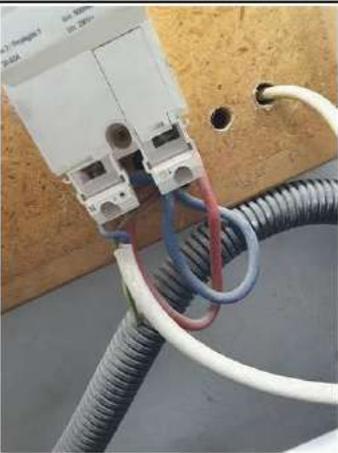
<p>Photo PhEle001 Libellé de l'anomalie : B8.3 e Au moins un conducteur isolé n'est pas placé sur toute sa longueur dans un conduit, une goulotte ou une plinthe ou une huisserie, en matière isolante ou métallique, jusqu'à sa pénétration dans le matériel électrique qu'il alimente. Remarques : Présence de conducteurs électriques non protégés mécaniquement Concerne les conducteurs visibles et accessibles dans l'ensemble du bien, ces derniers doivent être gainés ou câblés jusque dans la pénétration du matériel électrique. ; Faire intervenir un électricien qualifié afin d'installer des protections mécanique sur les conducteurs non protégés (Rez de chaussée - Dépendance Rez de chaussée - Entrée)</p>

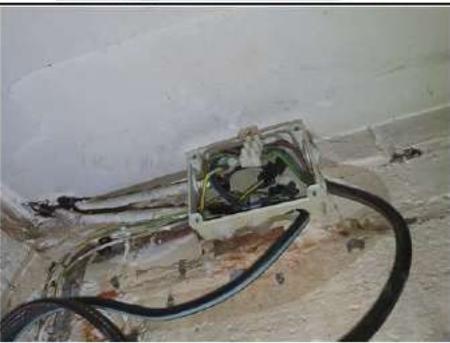
<p>Photo PhEle002 Libellé de l'anomalie : B7.3 d L'installation électrique comporte au moins une connexion avec une partie active nue sous tension accessible. Remarques : Présence de connexion de matériel électrique présentant des parties actives nues sous tension ; Faire intervenir un électricien qualifié afin de remplacer les matériels présentant des parties actives nues sous tension</p>

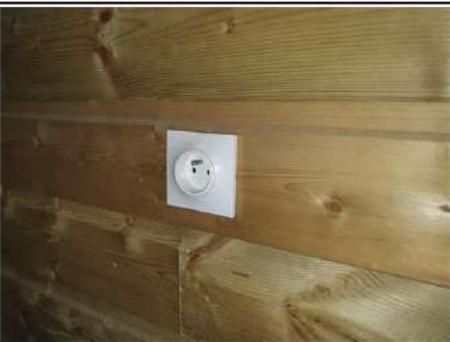
<p>Photo PhEle003 Libellé de l'anomalie : B8.3 b L'installation comporte au moins un matériel électrique inadapté à l'usage. Remarques : Présence de matériel électrique inadapté à l'usage (prise et interrupteur placé à l'extérieur avec un indice de protection insuffisant) ; Faire intervenir un électricien qualifié afin de remplacer les matériels inadaptés par du matériel autorisé</p>

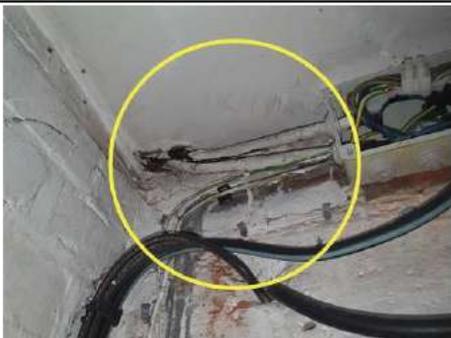
Photo PhEle004

Libellé du point de contrôle : B3.3.7 a Au moins un conduit métallique en montage apparent ou encastré, comportant des conducteurs, n'est pas relié à la terre.

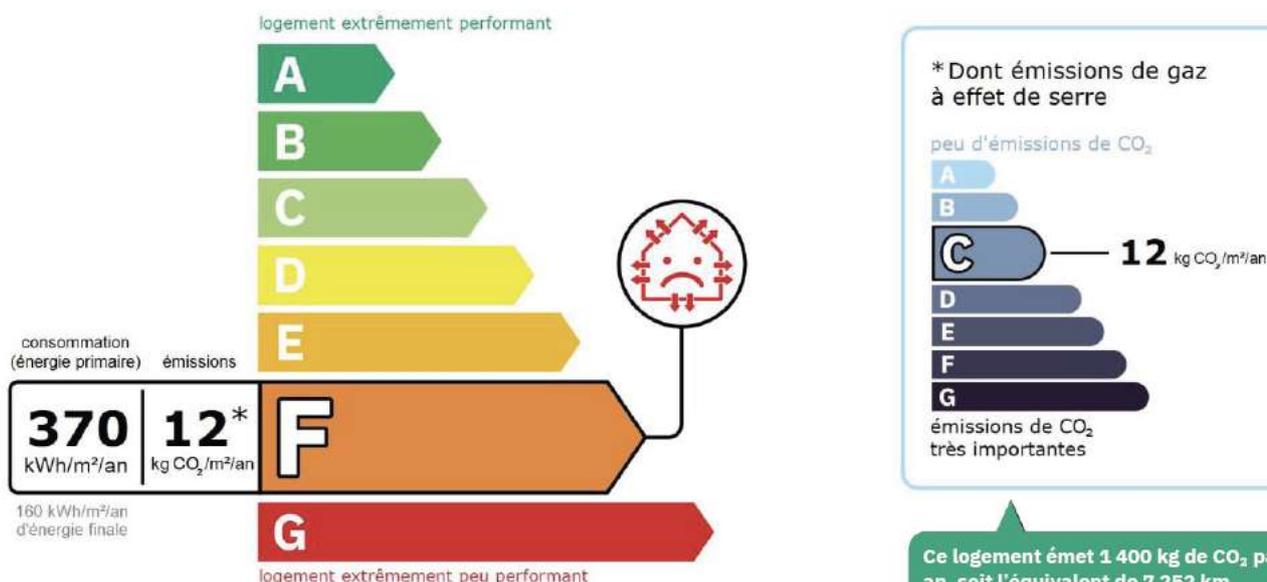
Performance énergétique et climatique

Le niveau de consommation énergétique dépend de l'isolation du logement et de la performance des équipements.
Pour l'améliorer, voir pages 4 à 6

Ce logement émet 1 400 kg de CO₂ par an, soit l'équivalent de 7 252 km parcourus en voiture.
Le niveau d'émissions dépend principalement des types d'énergies utilisées (bois, électricité, gaz, fioul, etc.)

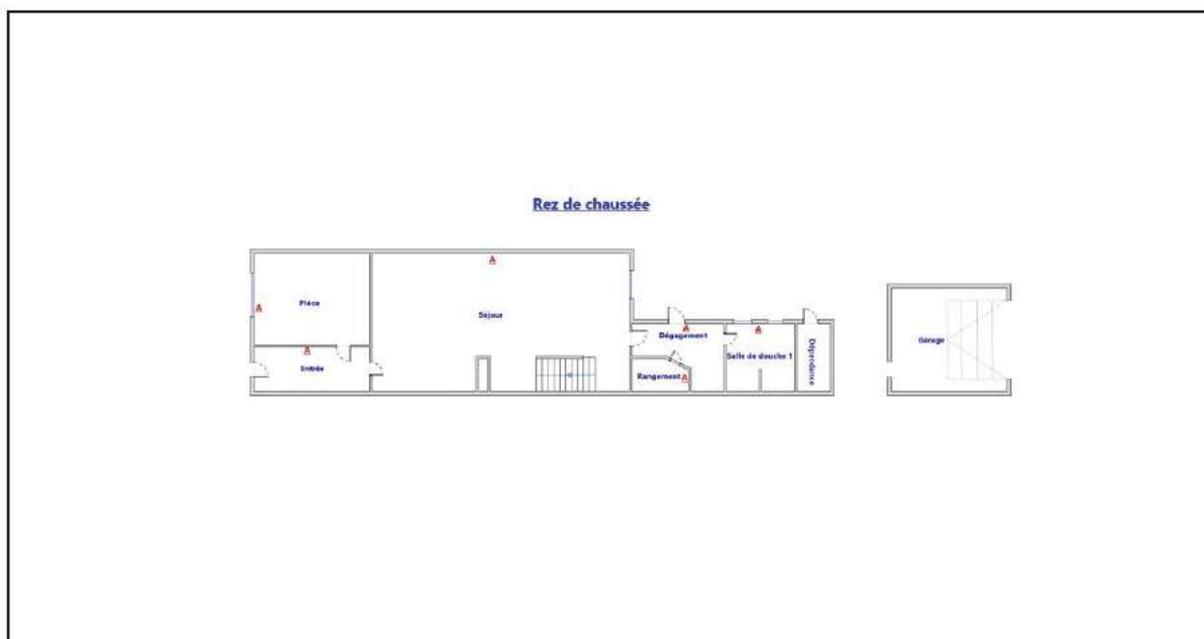
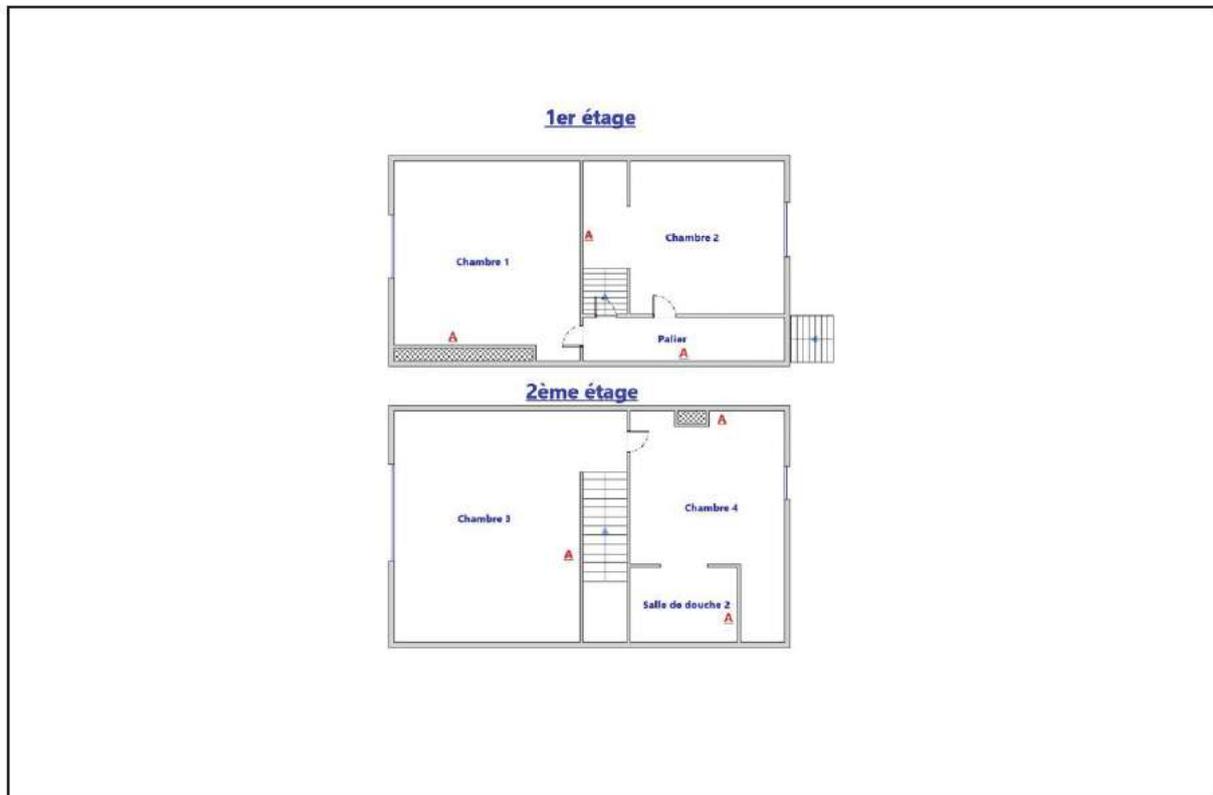
Localisation des mesures sur croquis de repérage

N°	Zone	Unité de diagnostic	Substrat	Revêtement apparent	Mesure (mg/cm²)	Etat* de conservation	Classement UD	Observation
-		Mur (Non mesurée)	Plaques de plâtre >1949	Peinture	-		NM	Elément récent
-	D	Porte (Non mesurée)	Bois >1949	Peinture	-		NM	Elément récent
16		Ancien bâti de porte (mesure 2)	Bois	Peinture	0,2		0	
17					0,2			
18		Escalier marche (mesure 1)	Bois	Peinture	5.9	Dégradé (Traces de grattage)	3	
19		Escalier contremarche (mesure 1)	Bois	Peinture	1.5	Etat d'usage (Traces de chocs)	2	
20		Escalier limon (mesure 1)	Bois	Peinture	1.23	Etat d'usage (Traces de chocs)	2

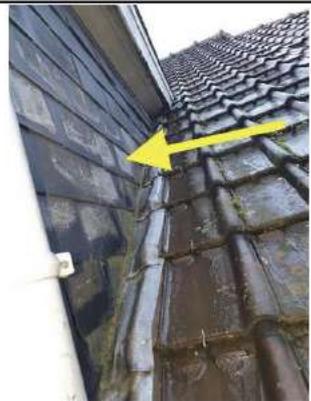
Localisation	Identifiant + Description	Conclusion (justification)	Etat de conservation** et préconisations*	Photo
Parties extérieures	<p>Identifiant: M001 Description: Ardoise (fibres-ciment) sur joués de lucarne Liste selon annexe 13-9 du CSP: B</p>	Présence d'amiante (sur jugement de l'opérateur)	<p>Matériau dégradé (étendue ponctuelle)</p> <p>Résultat EP**</p> <p>Préconisation : Il est recommandé de réaliser une évaluation périodique.</p>

Nota : Dès réception de ce rapport, il est nécessaire d'avertir de la présence d'amiante toute personne pouvant intervenir sur ou a proximité des matériaux amiantes ou de ceux les recouvrant ou les protégeant.

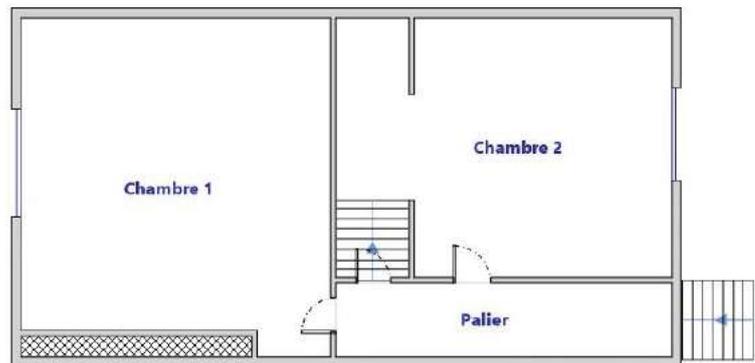
1er étage

**M001 - Ardoise (fibres-ciment) sur joués de lucarne**
Présence d'amiante
EP

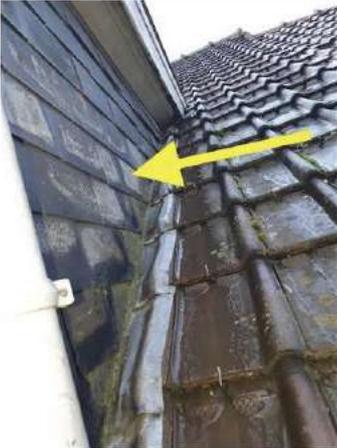
<p>Photo n° PhA001 Localisation : Parties extérieures Ouvrage : 4. Eléments extérieurs - Bardages et façades légères Partie d'ouvrage : Plaques (fibres-ciment) Description : Ardoise (fibres-ciment) sur joués de lucarne</p>
---	--
