Dossier Diagnostic Technique

n° 24102106

Adresse : **30 RUE ST GEORGES**
Commune : **27610 ROMILLY SUR ANDELLE**

Périmètre de repérage : **Habitation (maison individuelle)**

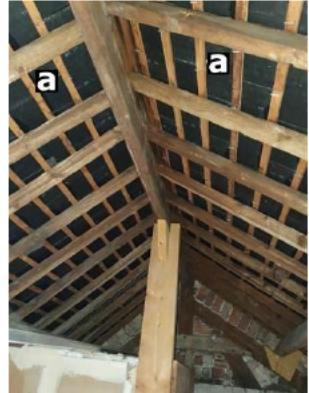
Localisation	Identifiant + Description	Conclusion (justification)	Etat de conservation** et préconisations*	Photo
Combles - Combles d'habitation	<u>Identifiant:</u> M003 <u>Description:</u> Ardoises (fibres-ciment) <u>Composant de la construction:</u> Toitures <u>Partie à sonder:</u> Ardoises (fibres-ciment) <u>Liste selon annexe.13-9 du CSP:</u> B <u>Localisation sur croquis:</u> M003 <u>Sondage:</u> Visuel	Présence d'amiante (Sur décision de l'opérateur)	Matériau non dégradé Résultat EP** Préconisation : Il est recommandé de réaliser une évaluation périodique. Recommendation : Prévoir la dépose et l'évacuation des matériaux amianteés par un professionnel du désamiantage

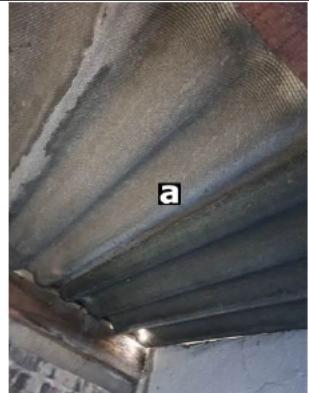
Bâtiment 1 - Appentis	<u>Identifiant:</u> M004 <u>Description:</u> Plaques ondulées fibro-ciment <u>Composant de la construction:</u> Toitures <u>Partie à sonder:</u> Plaques (fibres-ciment) <u>Liste selon annexe.13-9 du CSP:</u> B <u>Localisation sur croquis:</u> M004 <u>Sondage:</u> Sonore, Visuel	Présence d'amiante (Sur décision de l'opérateur)	Matériau non dégradé Résultat EP** Préconisation : Il est recommandé de réaliser une évaluation périodique. Recommendation : Prévoir la dépose et l'évacuation des matériaux amianteés par un professionnel du désamiantage

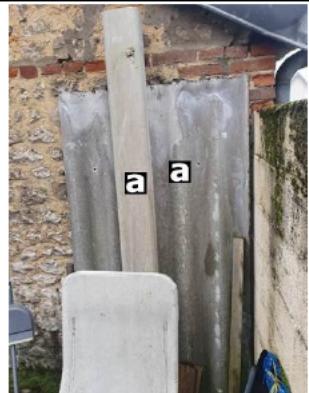
Parties extérieures	<u>Identifiant:</u> M005 <u>Description:</u> Plaques et conduit (fibres-ciment) <u>Composant de la construction:</u> Toitures <u>Partie à sonder:</u> Plaques (fibres-ciment) <u>Liste selon annexe.13-9 du CSP:</u> B <u>Localisation sur croquis:</u> M005 <u>Sondage:</u> Visuel	Présence d'amiante (Sur décision de l'opérateur)	Matériau dégradé (étendue ponctuelle) Résultat EP** Préconisation : Il est recommandé de réaliser une évaluation périodique. Recommendation : Prévoir la dépose et l'évacuation des matériaux amianteés par un professionnel du désamiantage

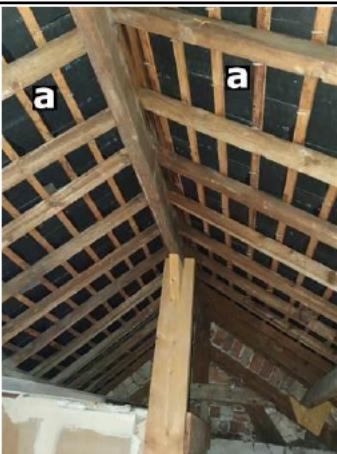
Photo n° Ph001
Localisation : Combles - Combles d'habitation
Ouvrage : Toitures
Partie d'ouvrage : Ardoises (fibres-ciment)
Description : Ardoises (fibres-ciment)
Localisation sur croquis : M003

Résultat EP : Il est recommandé de réaliser une évaluation périodique.

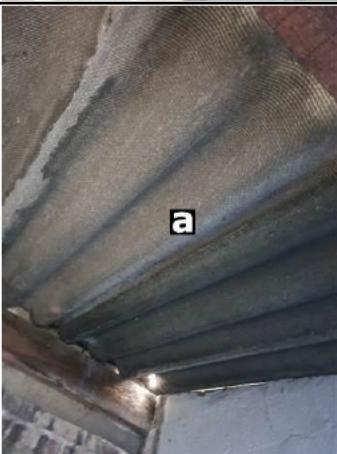
Photo n° Ph002
Localisation : Bâtiment 1 - Appentis
Ouvrage : Toitures
Partie d'ouvrage : Plaques (fibres-ciment)
Description : Plaques ondulées fibro-ciment
Localisation sur croquis : M004

Résultat EP : Il est recommandé de réaliser une évaluation périodique.

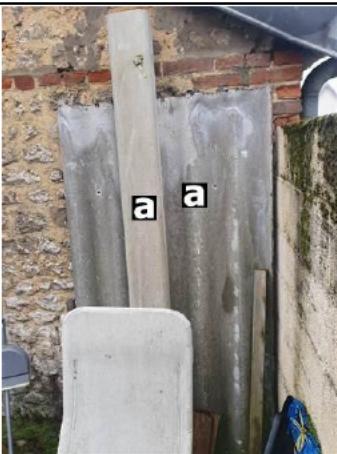
Photo n° Ph003
Localisation : Parties extérieures
Ouvrage : Toitures
Partie d'ouvrage : Plaques (fibres-ciment)
Description : Plaques et conduit (fibres-ciment)
Localisation sur croquis : M005

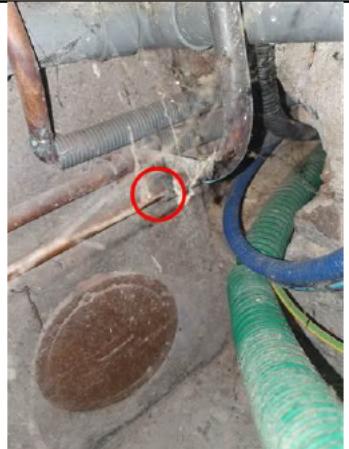
Points de contrôle ⁽³⁾ (selon la norme)	Anomalies observées (A1 ⁽⁴⁾ , A2 ⁽⁵⁾ , DGI ⁽⁶⁾ , 32c ⁽⁷⁾)	Libellé des anomalies et recommandations	Photos
C.2 - L'espace Tuyauteries fixes - Espace annulaire	A2	5 : l'espace annulaire de la canalisation gaz à la pénétration dans le logement est obturé. Si oui, il est obturé. (Nota: ce libellé comporte une erreur et sera prochainement corrigé par l'AFNOR pour être remplacé par "l'espace annulaire de la canalisation gaz à la pénétration dans le logement n'est pas obturée.") Remarques : L'espace annulaire n'est pas obturé ; Faire intervenir un installateur gaz qualifié afin de l'obturer correctement (Bâtiment 1 - Appentis) Risque(s) constaté(s) : Accumulation de gaz dans l'habitation (le plus souvent en sous-sol ou en cave) provenant d'une fuite extérieure et pouvant entraîner une explosion.
