Référence Rapport : 104583 [REDACTED]

10 rue DECARPENTRY
59255 HAVELUY

Type de bien : Maison individuelle

Date de la mission : 02/06/2022

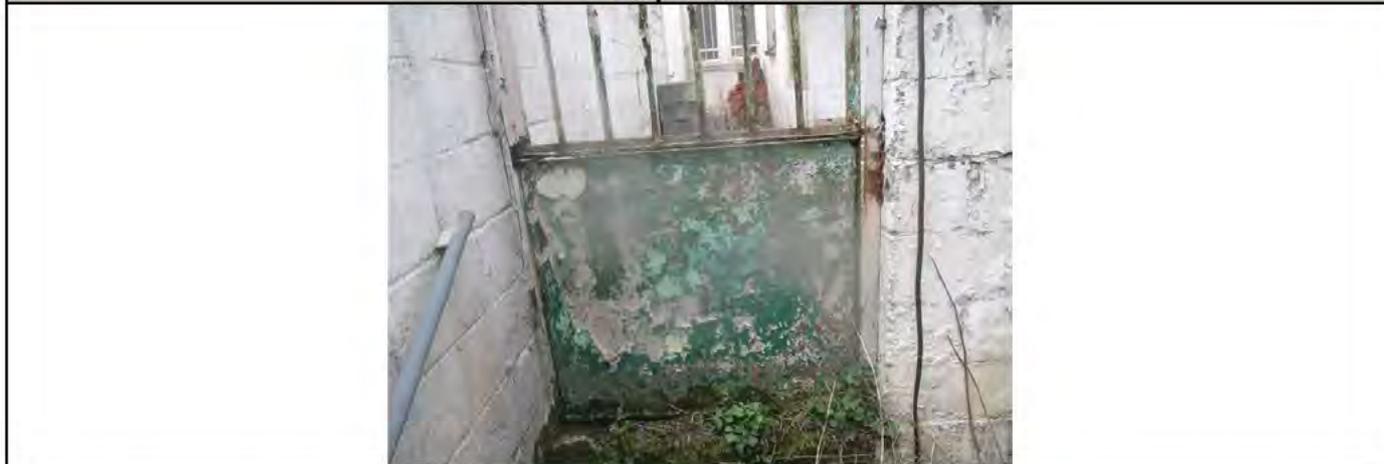
ELEMENT : Portail extérieur

Nom du client	██████████	██████████
██████████	██████████	Extérieur
Matériau	Date de prélèvement	Nom de l'opérateur
Plaque Fibre-Ciment		COLPIN Sébastien
Localisation		Résultat
Portail extérieur - Jardin		Présence d'amiante
Résultat de la grille d'évaluation		
Evaluation périodique		
Emplacement

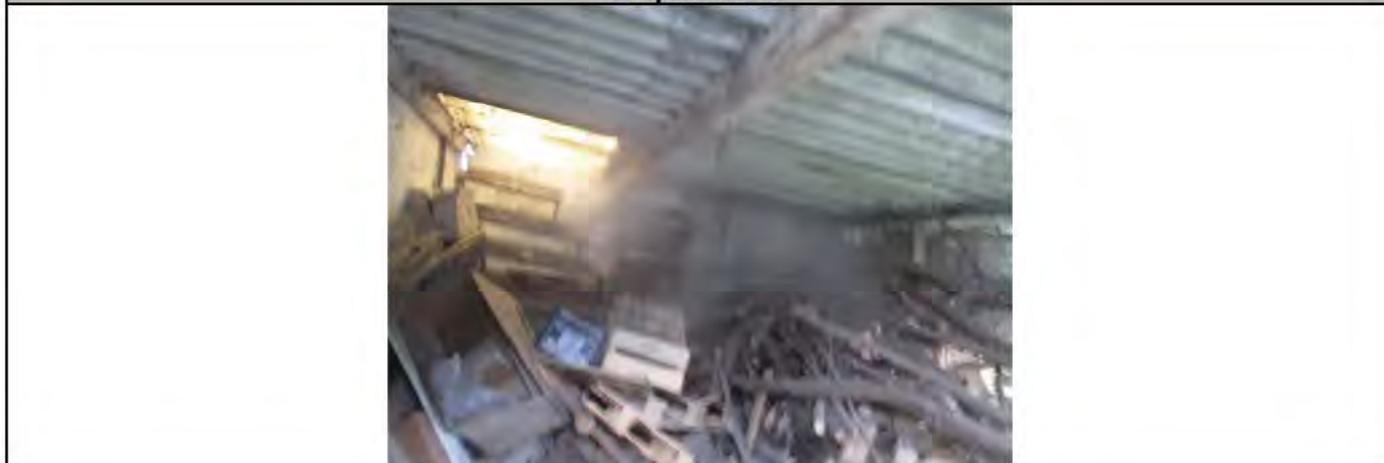
ELEMENT : Toiture

Nom du client	Numéro de dossier	Pièce ou local
██████████	104583 ██████████	RDC - Abri
Matériau	Date de prélèvement	Nom de l'opérateur
Plaque Fibre-Ciment		COLPIN Sébastien
Localisation		Résultat
Toiture - Toiture		Présence d'amiante
Résultat de la grille d'évaluation		
Evaluation périodique		
Emplacement

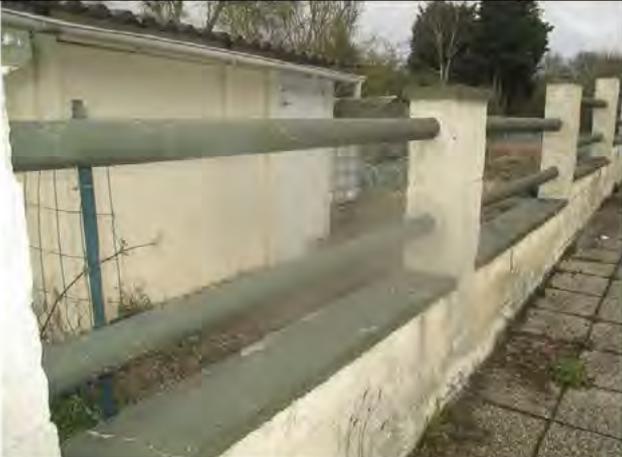
ELEMENT : cloture		
Nom du client	Numéro de dossier	Pièce ou local
██████████	██████████	██████████
Matériau	Date de prélèvement	Nom de l'opérateur
Amiante ciment		COLPIN Sébastien
Localisation	Résultat	
cloture - Barriere avant	Présence d'amiante	
Résultat de la grille d'évaluation		
Evaluation périodique		
Emplacement

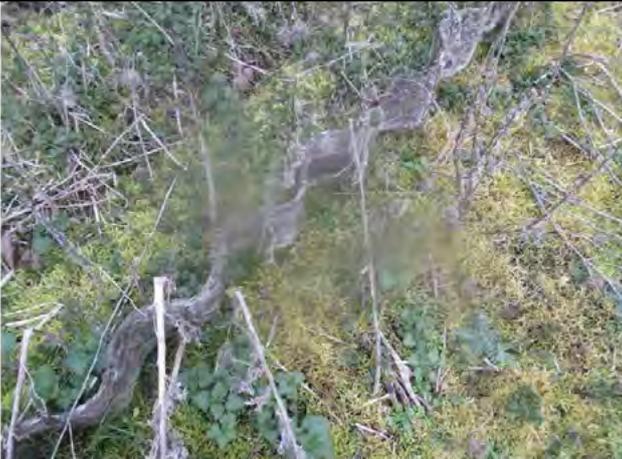
ELEMENT : bordure extérieur		
Nom du client	Numéro de dossier	Pièce ou local
██████████	104583 ██████████	Extérieur
Matériau	Date de prélèvement	Nom de l'opérateur
Plaque Fibre-Ciment		COLPIN Sébastien
Localisation	Résultat	
bordure extérieur - Jardin	Présence d'amiante	
Résultat de la grille d'évaluation		
Evaluation périodique		
Emplacement

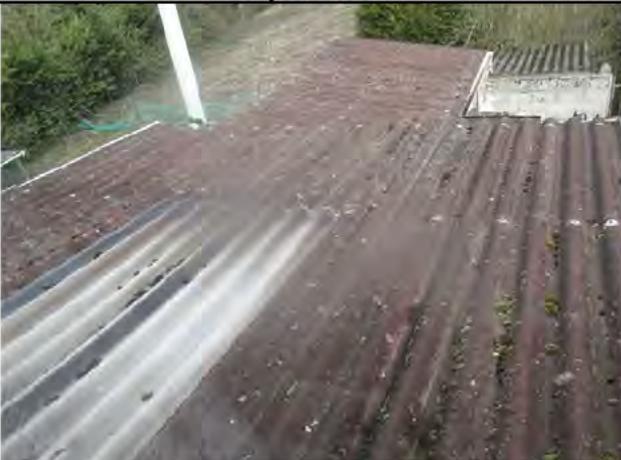
ELEMENT : Toiture

Nom du client	Numéro de dossier	Pièce ou local
██████████	██████████	██████████
Matériau	Date de prélèvement	Nom de l'opérateur
Plaque Fibre-Ciment		COLPIN Sébastien
Localisation		Résultat
Toiture - Toiture		Présence d'amiante
Résultat de la grille d'évaluation		
Evaluation périodique		
Emplacement

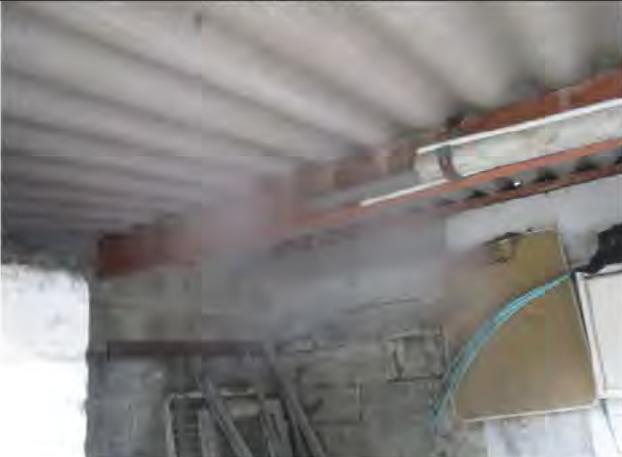
ELEMENT : Toiture		
██████████	104583 ██████████	██████████
██████████	104583 ██████████	RDC - Dépendance
Matériau	Date de prélèvement	Nom de l'opérateur
Plaque Fibre-Ciment		COLPIN Sébastien
Localisation		Résultat
Toiture - Toiture		Présence d'amiante
Résultat de la grille d'évaluation		
Evaluation périodique		
Emplacement

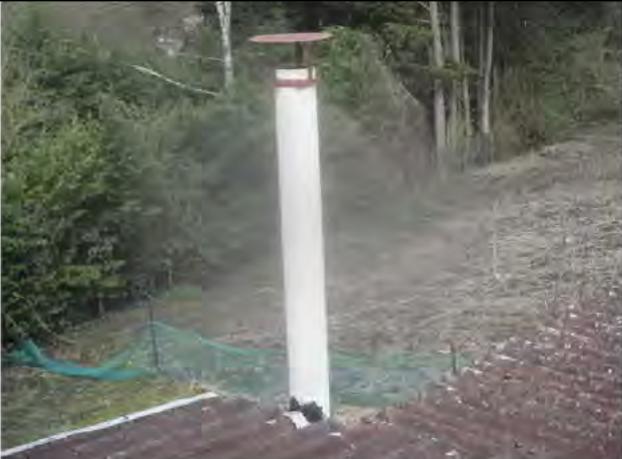
ELEMENT : Conduit de fumée		
Nom du client	Numéro de dossier	Pièce ou local
██████████	104583 ██████████	RDC - Cuisine
Matériau	Date de prélèvement	Nom de l'opérateur
Plaque Fibre-Ciment		COLPIN Sébastien
Localisation		Résultat
Conduit de fumée - Toiture		Présence d'amiante
Résultat de la grille d'évaluation		
Evaluation périodique		
Emplacement

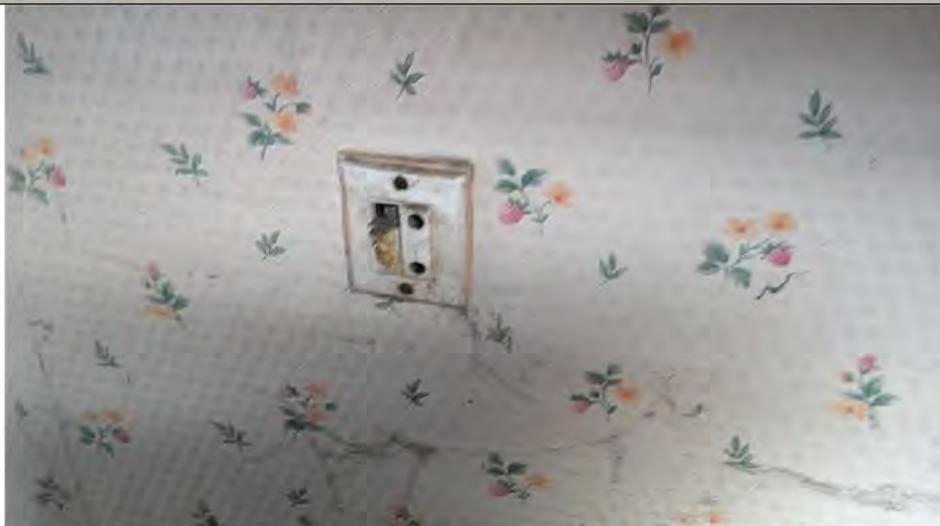
Point de contrôle N° B.3.3.6 a1)

Description : Au moins un socle de prise de courant ne comporte pas de broche de terre.

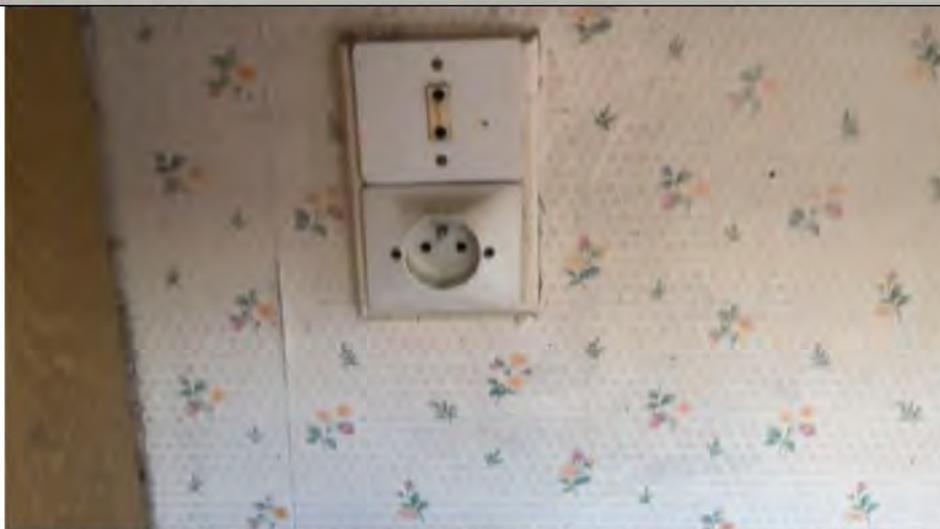
Point de contrôle N° B.3.3.6 a2)

Description : Au moins un socle de prise de courant comporte une broche de terre non reliée à la terre.

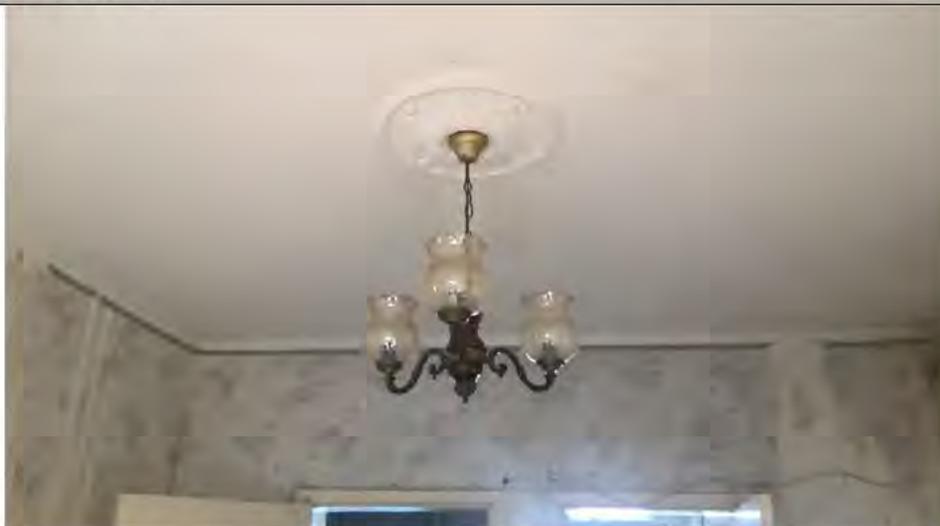
Point de contrôle N° B.3.3.6 a3)

Description : Au moins un CIRCUIT (n'alimentant pas des socles de prises de courant) n'est pas relié à la terre.

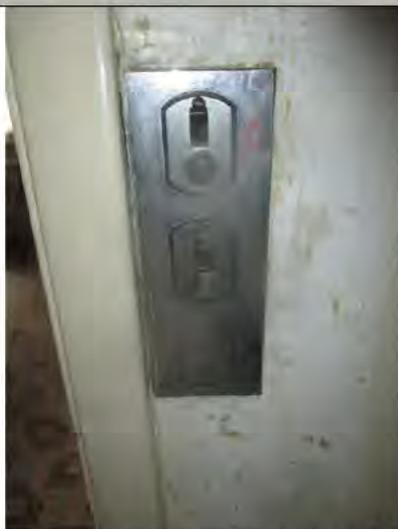
Point de contrôle N° B.4.3 b)

Description : Le type d'au moins un FUSIBLE ou un DISJONCTEUR n'est plus autorisé (fusible à tabatière, à broches rechargeables, COUPE-CIRCUIT A FUSIBLE de type industriel, DISJONCTEUR réglable en courant protégeant des CIRCUITS terminaux).

Observation(s) Interrupteurs et prises fusible

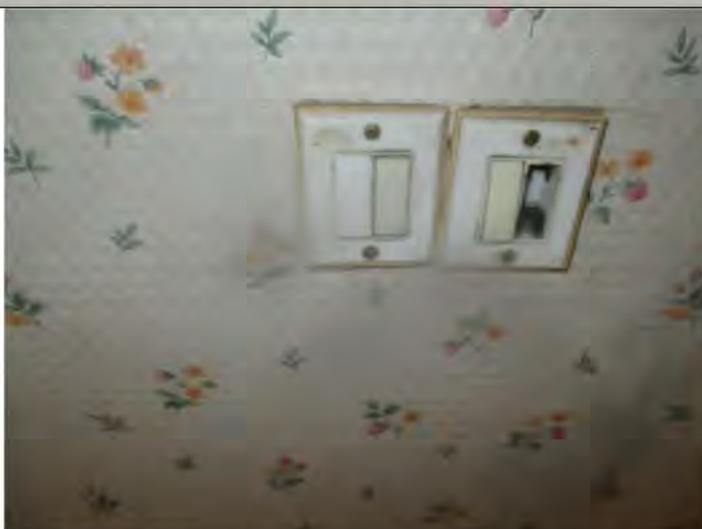
Point de contrôle N° B.7.3 a)

Description : L'ENVELOPPE d'au moins un matériel est manquante ou détériorée.

Observation(s) interrupteurs

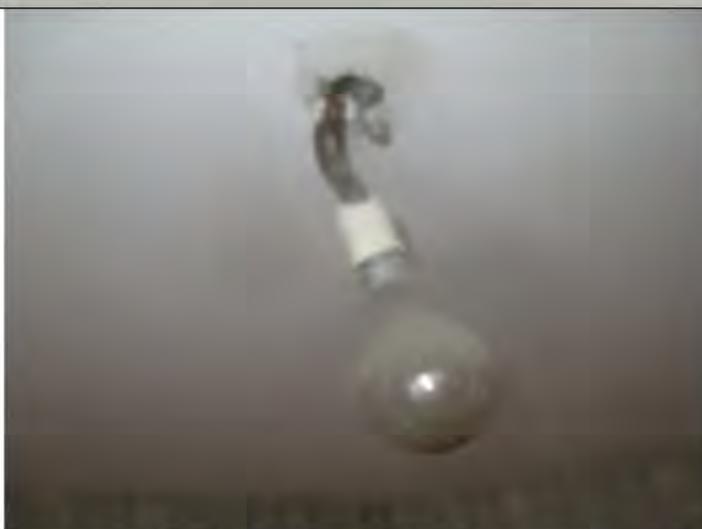
Point de contrôle N° B.7.3 b)

Description : L'isolant d'au moins un CONDUCTEUR est dégradé.

Observation(s) fil tissu

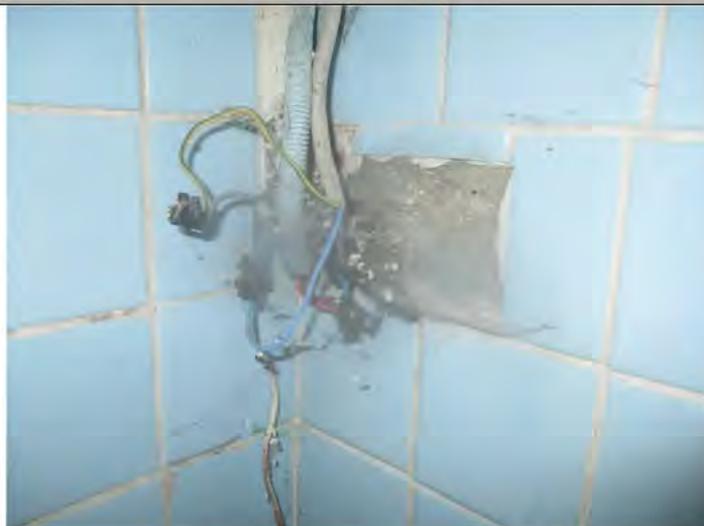
Point de contrôle N° B.7.3 d)

Description : L'installation électrique comporte au moins une CONNEXION avec une partie active nue sous tension accessible.

Observation(s) domino

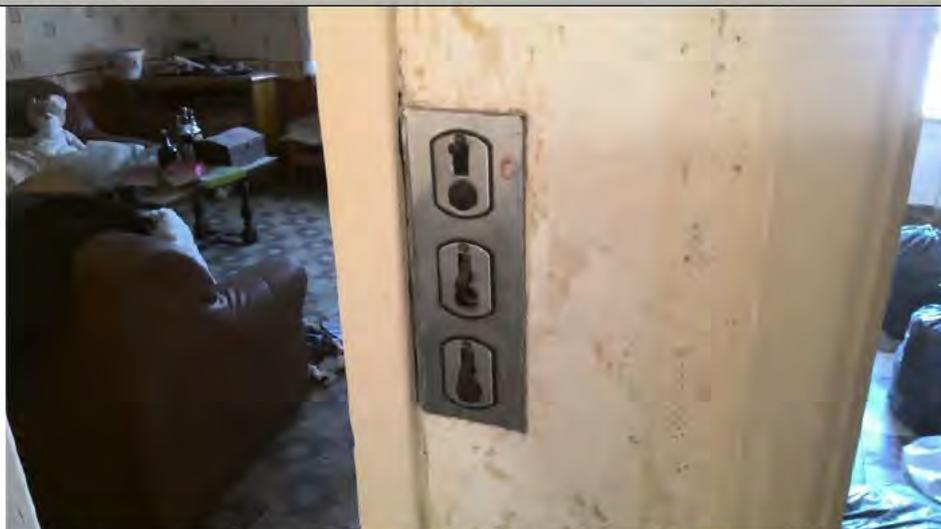
Point de contrôle N° B.8.3 a)

Description : L'installation comporte au moins un MATERIEL ELECTRIQUE vétuste.

Observation(s) Interrupteurs et prises fusible, plafonnier

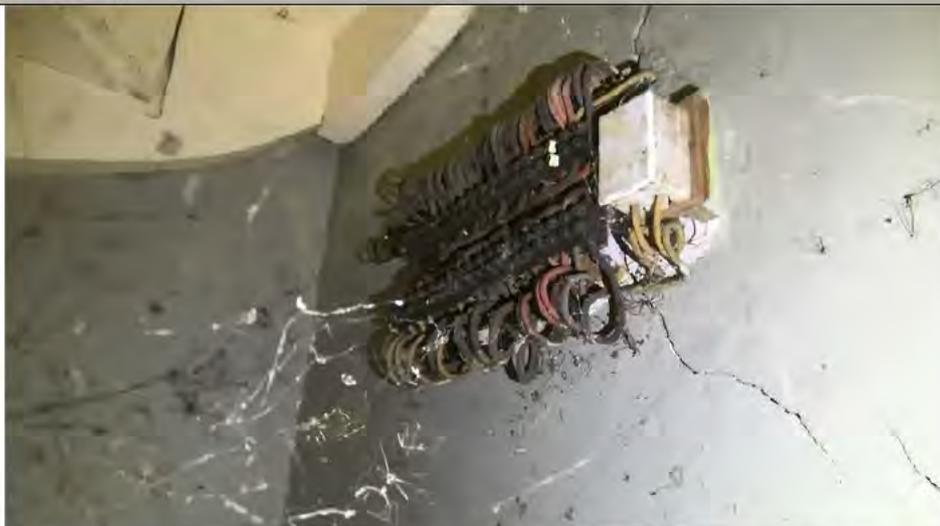
Point de contrôle N° B.8.3 d)

Description : L'installation comporte au moins un CONDUCTEUR ACTIF dont le diamètre est $< 12/10 \text{ mm}$ ($1,13 \text{ mm}^2$).

Observation(s) Les anciens conducteurs dont le diamètre est inférieur à $12/10 \text{ mm}$ ($1,13 \text{ mm}^2$) sont interdits.

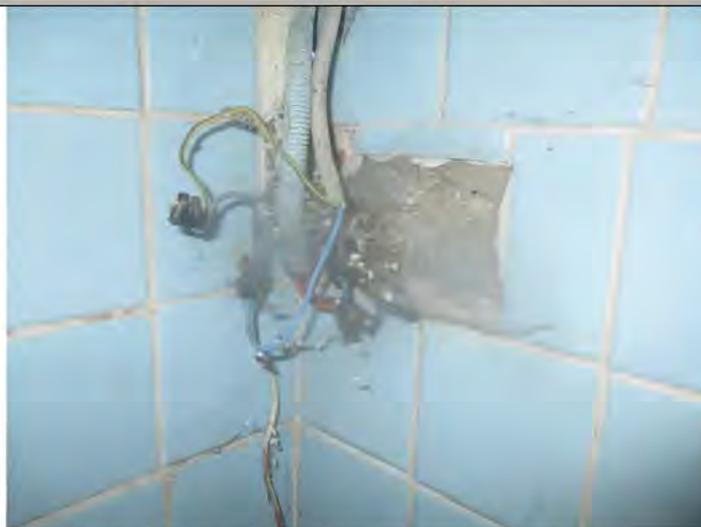
Point de contrôle N° B.8.3 e)

Description : Au moins un CONDUCTEUR isolé n'est pas placé sur toute sa longueur dans un conduit, une goulotte, une plinthe ou une huisserie, en matière isolante ou métallique, jusqu'à sa pénétration dans le MATERIEL ELECTRIQUE qu'il alimente.
