**Objet : Envoi des résultats des diagnostics immobiliers**

Adresse : 2 rue Valeriani

Ville : QUIEVRECHAIN

## SYNTHESE DE VOS DIAGNOSTICS

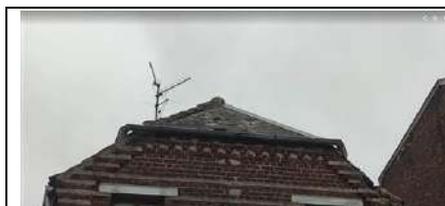
Localisation	Identifiant + Description	Conclusion (justification)	Etat de conservation** et préconisations*	Photo
Parties extérieures	<u>Identifiant:</u> M001 <u>Description:</u> Ardoises composites hors fibro ciment <u>Liste selon annexe.13-9 du CSP:</u> B	Présence d'amiante (Sur jugement de l'opérateur)	Matériau dégradé (étendue ponctuelle)  <b>Résultat</b> EP**  <b>Préconisation :</b> Il est recommandé de réaliser une évaluation périodique.

Photo n° PhA001  
Localisation : Parties extérieures  
Ouvrage : 1 - Couvertures, Toitures, Terrasses et étanchéités - Ardoises, bardeaux bitumineux  
Partie d'ouvrage : Ardoises composites hors fibro ciment  
Description : Ardoises composites hors fibro ciment  
Localisation sur croquis : M001

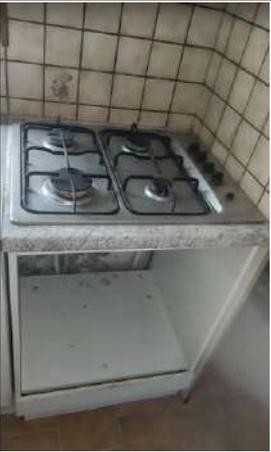
<p>Photo n° PhGaz001 Localisation : Séjour Chaudière EFEL (Type : Raccordé)</p>
	<p>Photo n° PhGaz002 Localisation : Cuisine Chaudière EFEL (Type : Raccordé)</p>

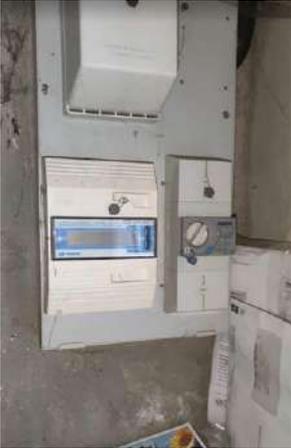
<p>Photo du Compteur électrique</p>

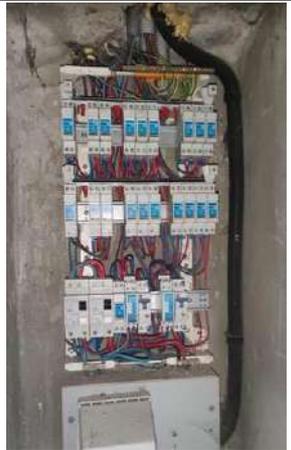
<p>Photo n° PhEle001 B11 a1 L'ensemble de l'installation électrique est protégée par au moins un dispositif différentiel à haute sensibilité inf. ou égal à 30 mA.</p>

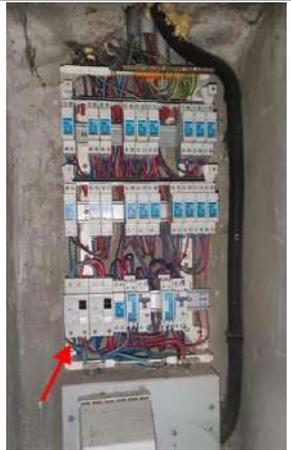
<p>Photo PhEle002 Libellé de l'anomalie : B4.3 e Le courant assigné (calibre) de la protection contre les surcharges et courts-circuits d'au moins un circuit n'est pas adapté à la section des conducteurs correspondants. Remarques : Présence de protections contre les surintensités inadaptées à la section des conducteurs ; Faire intervenir un électricien qualifié afin d'installer des protections contre les surintensités adaptés aux sections des conducteurs</p>

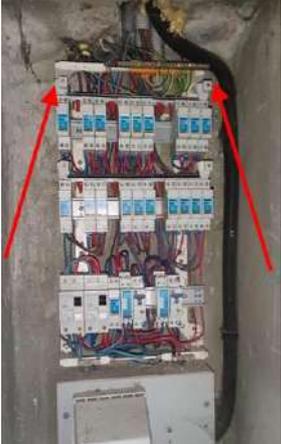
<p>Photo PhEle003 Libellé de l'anomalie : B4.3 f3 A l'intérieur du tableau, la section d'au moins un conducteur alimentant les dispositifs de protection n'est pas adaptée au courant de réglage du disjoncteur de branchement. Remarques : Présence de conducteurs d'alimentation de section inadaptée au courant assigné du disjoncteur principal placé en amont ; Faire intervenir un électricien qualifié afin de remplacer les conducteurs inadaptés</p>

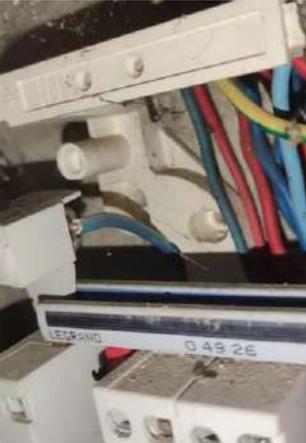
<p>Photo PhEle003 Libellé de l'anomalie : B4.3 f3 A l'intérieur du tableau, la section d'au moins un conducteur alimentant les dispositifs de protection n'est pas adaptée au courant de réglage du disjoncteur de branchement. Remarques : Présence de conducteurs d'alimentation de section inadaptée au courant assigné du disjoncteur principal placé en amont ; Faire intervenir un électricien qualifié afin de remplacer les conducteurs inadaptés</p>

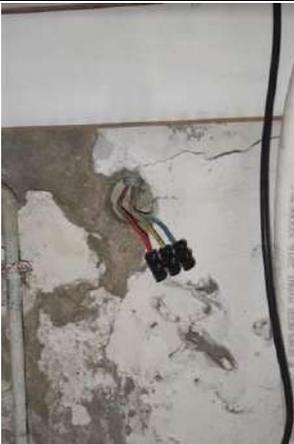
<p>Photo PhEle004 Libellé de l'anomalie : B7.3 d L'installation électrique comporte au moins une connexion avec une partie active nue sous tension accessible. Remarques : Présence de connexion de matériel électrique présentant des parties actives nues sous tension ; Faire intervenir un électricien qualifié afin de remplacer les matériels présentant des parties actives nues sous tension</p>

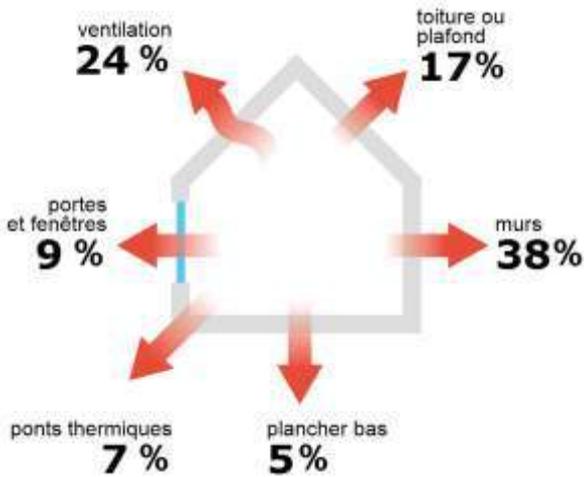
## Schéma de déperdition de chaleur

Coefficient de déperditions thermiques = 1,8 W/(m².K)

Coefficient de déperditions thermiques de référence = 0,4 W/(m².K)

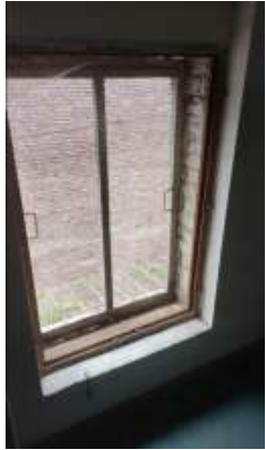
Défaut d'étanchéité au niveau de la menuiserie, infiltration d'eau et d'air. Cette humidité peut favoriser l'apparition de moisissures et de champignons, compromettant non seulement la qualité de l'air intérieur, mais également la durabilité des matériaux de construction. Si ces infiltrations ne sont pas traitées rapidement, elles peuvent entraîner des pathologies plus graves.

Nous recommandons la reprise de l'étanchéité des menuiseries ou à défaut le changement des menuiseries.
