Etat des Risques et Pollutions

Adresse du bien
31 rue Marengo
59200 Tourcoing

Rapport de mission de repérage des matériaux et produits contenant de l'amiante pour l'établissement du constat établi à l'occasion de la vente d'un immeuble bâti

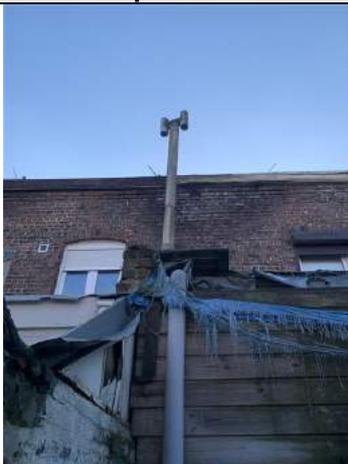
ELEMENT : Conduit de cheminée

Nom du client	Numéro de dossier	Pièce ou local
6008	6008 6008 19.01.23	RDC - Cuisine
Matériau	Date de prélèvement	Nom de l'opérateur
Fibre ciment		DESBUISSON victor
Localisation	Résultat	
Conduit de cheminée - Toit	Présence d'amiante	
Résultat de la grille d'évaluation		
Evaluation périodique		
Emplacement

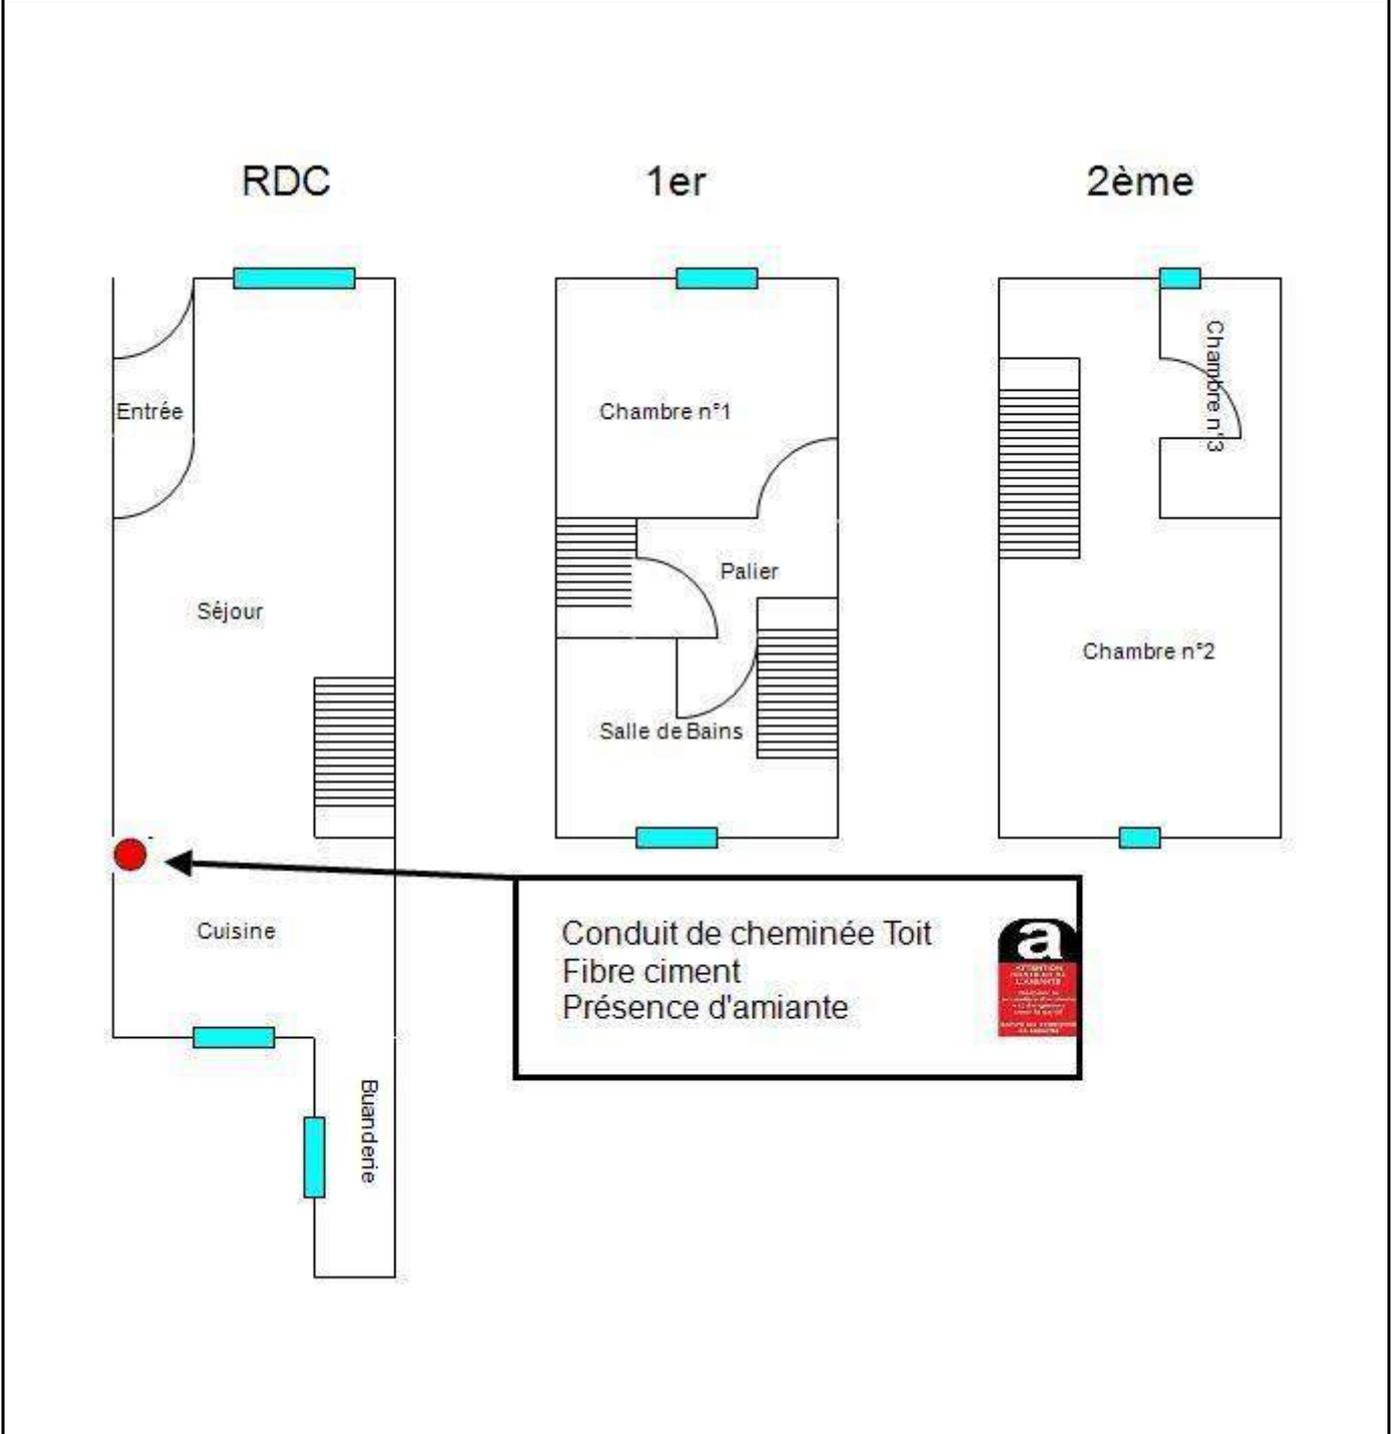
PLANCHE DE REPERAGE USUEL

N° dossier :	6008 6008 19.01.23			Adresse de l'immeuble :	31 rue Marengo 59200 TOURCOING
N° planche :	1/1	Version :	0		
Origine du plan :	Cabinet de diagnostics			Bâtiment – Niveau :	Croquis
