Rédaction rapports le 19/02/2025

- ERP
- Certificat de superficie,
- Constat Amiante - Avant vente,

5 et 18 chemin du Moulin
59220 DENAIN

Rapport de mission de repérage des matériaux et produits contenant de l'amiante pour l'établissement du constat établi à l'occasion de la vente d'un immeuble bâti

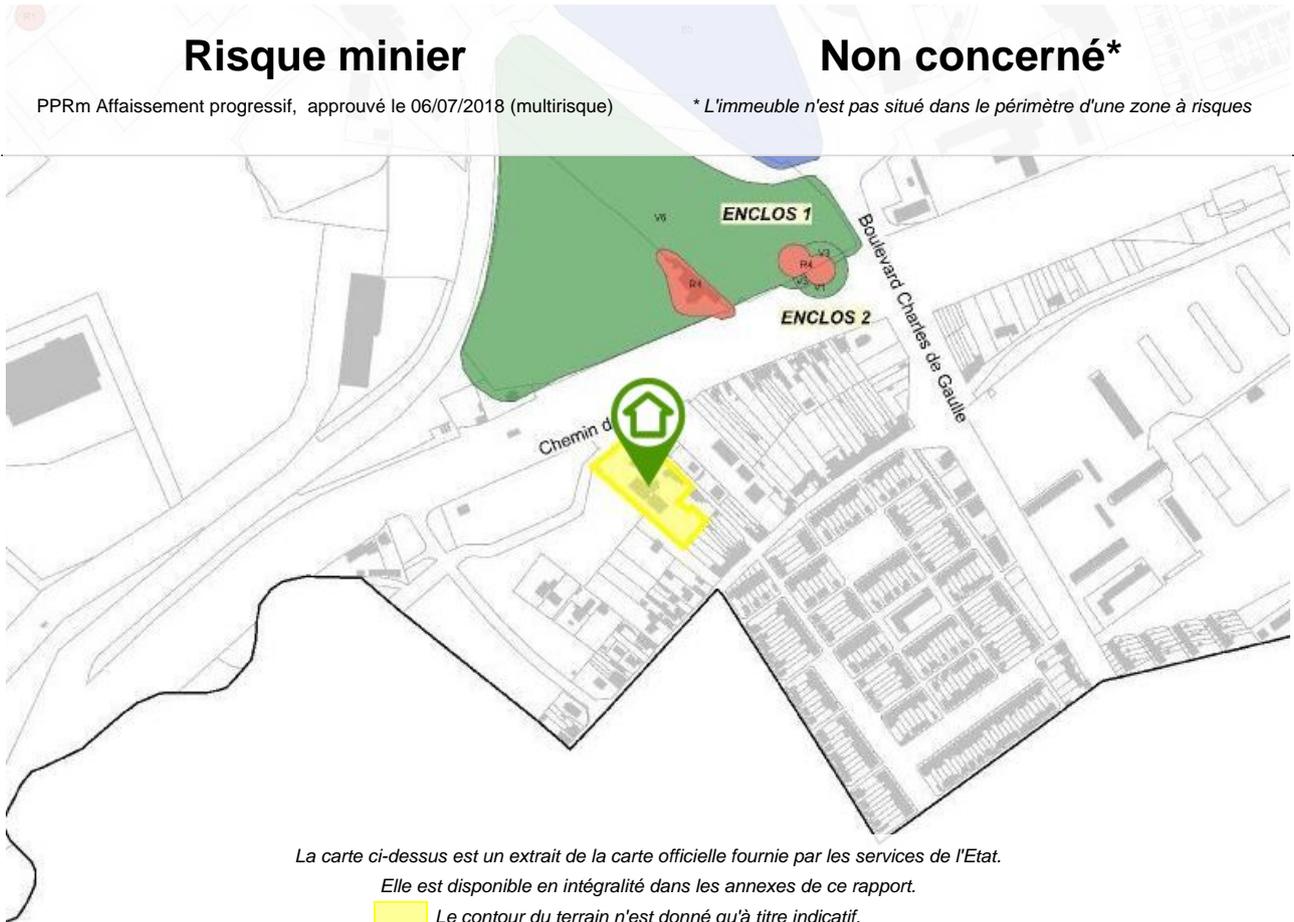
Risque minier

PPRm Effondrement localisé, approuvé le 06/07/2018 (multirisque)

Non concerné*

* L'immeuble n'est pas situé dans le périmètre d'une zone à risques

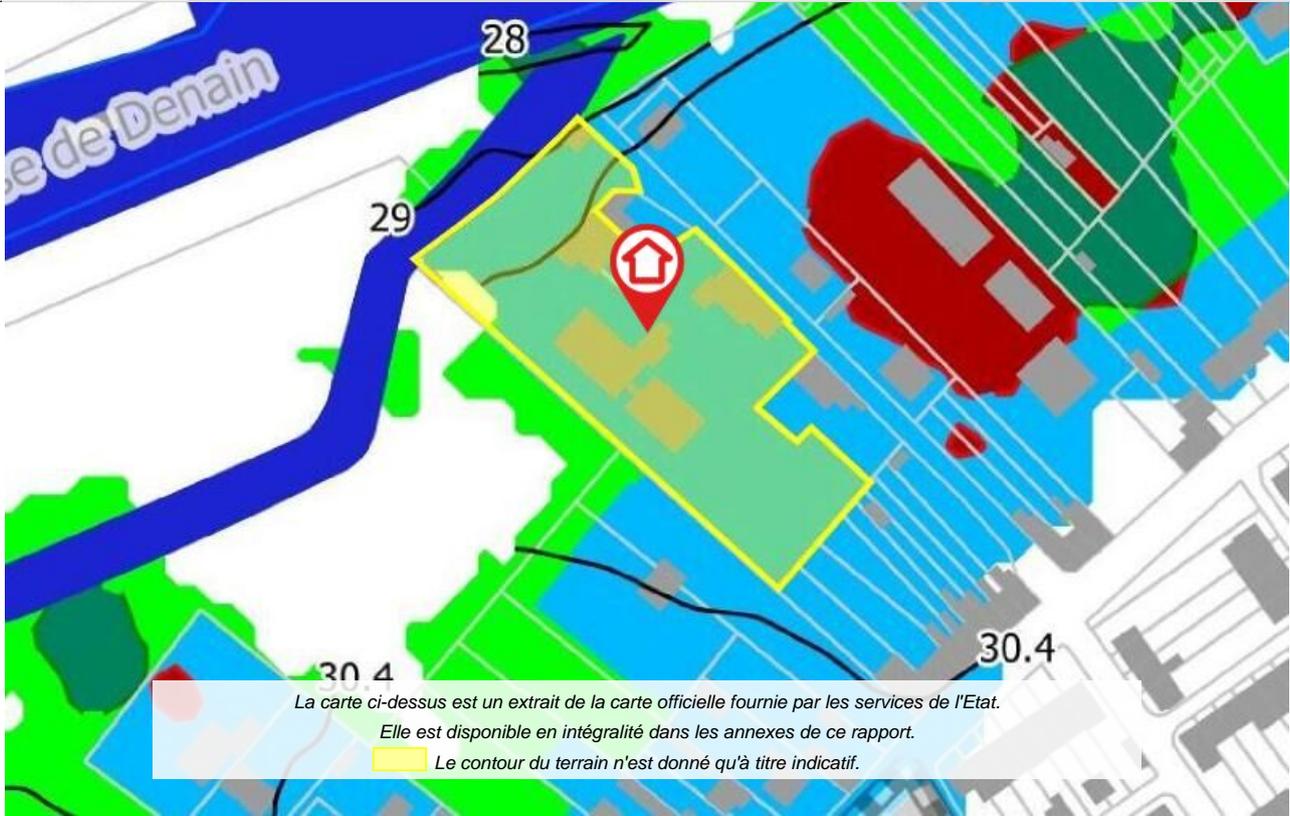
Inondation

PPRn Par une crue (débordement de cours d'eau), approuvé le 16/06/2017

Concerné*

* Le bien se situe dans une zone bleue et dans une zone vert clair.

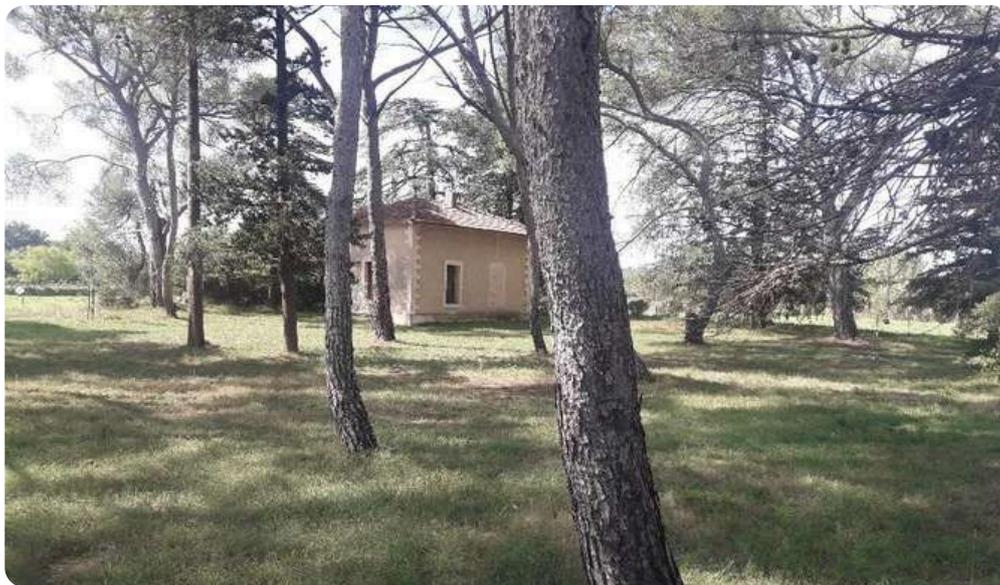
Terrain respectant les obligations de débroussaillage, source : ONF.

Le débroussaillage consiste sur une profondeur d'au moins 50 mètres¹ autour de son habitation, à **réduire la quantité de végétaux** et à **créer des discontinuités** dans la végétation restante.

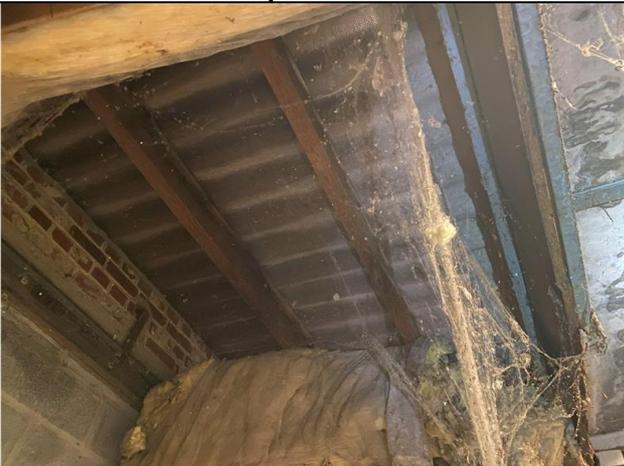
ELEMENT : Plafond		
Nom du client	Numéro de dossier	Pièce ou local
6417	6417 6417 19.02.25	RDC - Entrée (Bât A)
Matériau	Date de prélèvement	Nom de l'opérateur
Fibre ciment (Plaques ondulées)		DESBUISSON victor
Localisation		Résultat
Plafond - Plafond		Présence d'amiante
Résultat de la grille d'évaluation		
Evaluation périodique		
Emplacement

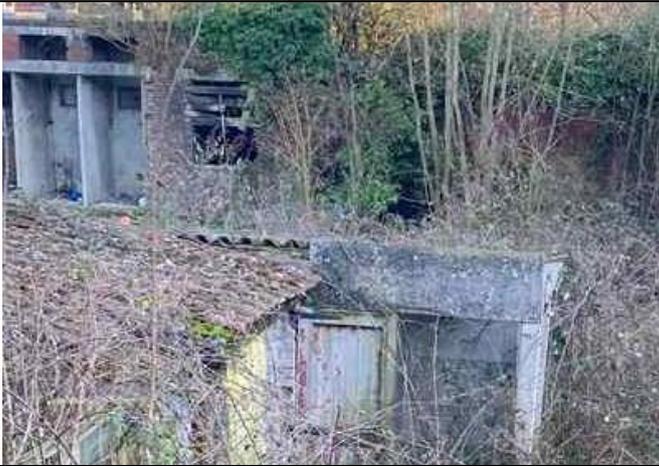
ELEMENT : Couverture		
Nom du client	Numéro de dossier	Pièce ou local
6417	6417 6417 19.02.25	RDC - Dépendance (HAB)
Matériau	Date de prélèvement	Nom de l'opérateur
Fibre ciment		DESBUISSON victor
Localisation		Résultat
Couverture - Plafond		Présence d'amiante
Résultat de la grille d'évaluation		
Action Corrective de 1er niveau		
Emplacement

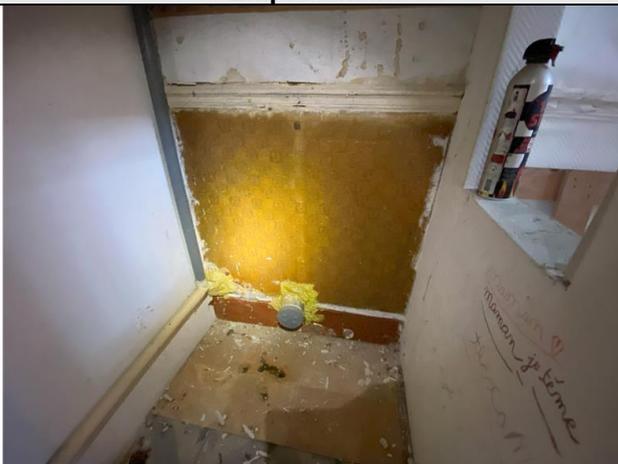
ELEMENT : Soubassement		
Nom du client	Numéro de dossier	Pièce ou local
6417	6417 6417 19.02.25	RDC - WC 2 (HAB)
Matériau	Date de prélèvement	Nom de l'opérateur
Fibre ciment (Plaques planes)		DESBUISSON victor
Localisation		Résultat
Soubassement - B		Présence d'amiante
Résultat de la grille d'évaluation		
Evaluation périodique		
Emplacement

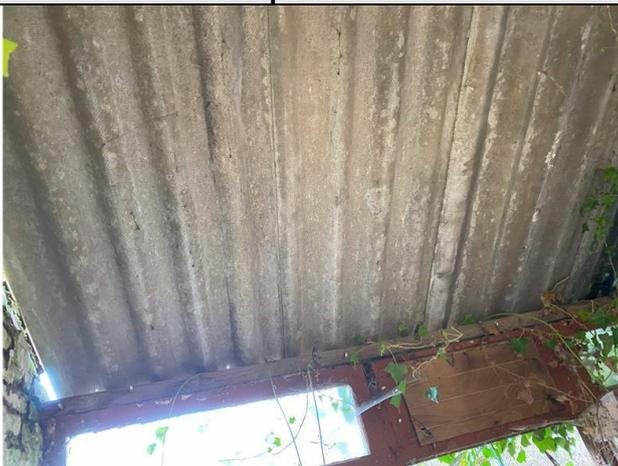
ELEMENT : Couverture		
Nom du client	Numéro de dossier	Pièce ou local
6417	6417 6417 19.02.25	RDC - Arrière cuisine (HAB)
Matériau	Date de prélèvement	Nom de l'opérateur
Fibre ciment		DESBUISSON victor
Localisation		Résultat
Couverture - Toiture		Présence d'amiante
Résultat de la grille d'évaluation		
Evaluation périodique		
Emplacement

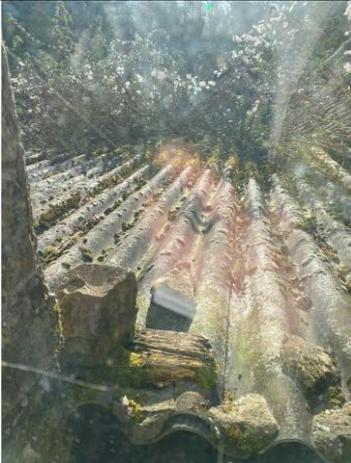
ELEMENT : Toiture		
Nom du client	Numéro de dossier	Pièce ou local
6417	6417 6417 19.02.25	RDC - Cuisine (HAB)
Matériau	Date de prélèvement	Nom de l'opérateur
Fibre ciment (Plaques ondulées)		DESBUISSON victor
Localisation		Résultat
Toiture - Plafond		Présence d'amiante
Résultat de la grille d'évaluation		
Evaluation périodique		
Emplacement

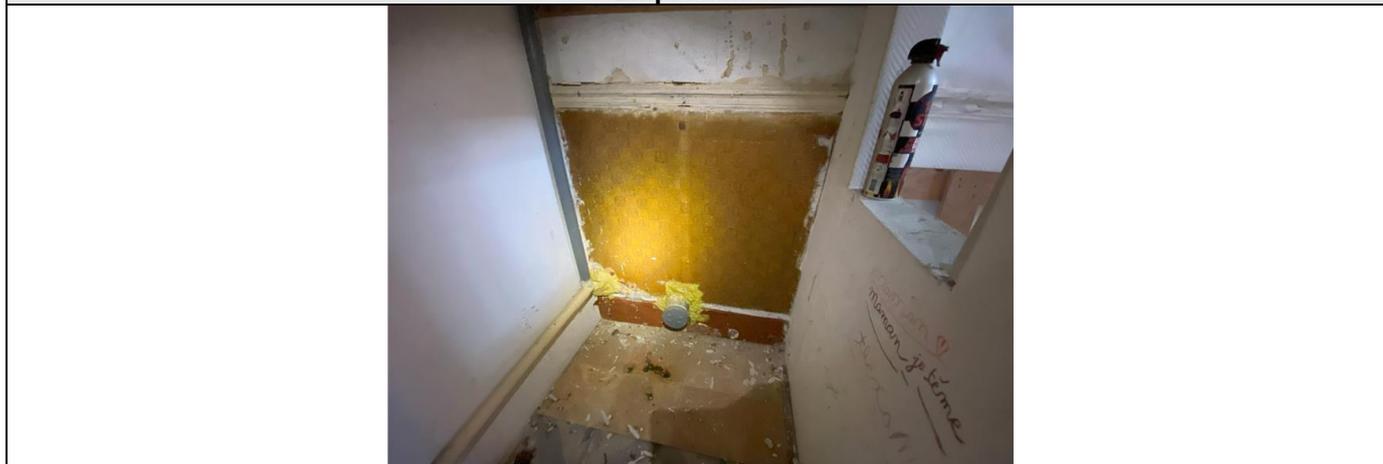
ELEMENT : Soubassement		
Nom du client	Numéro de dossier	Pièce ou local
6417	6417 6417 19.02.25	RDC - WC (HAB)
Matériau	Date de prélèvement	Nom de l'opérateur
Fibre ciment (Plaques planes)		DESBUISSON victor
Localisation		Résultat
Soubassement - D		Présence d'amiante
Résultat de la grille d'évaluation		
Evaluation périodique		
Emplacement

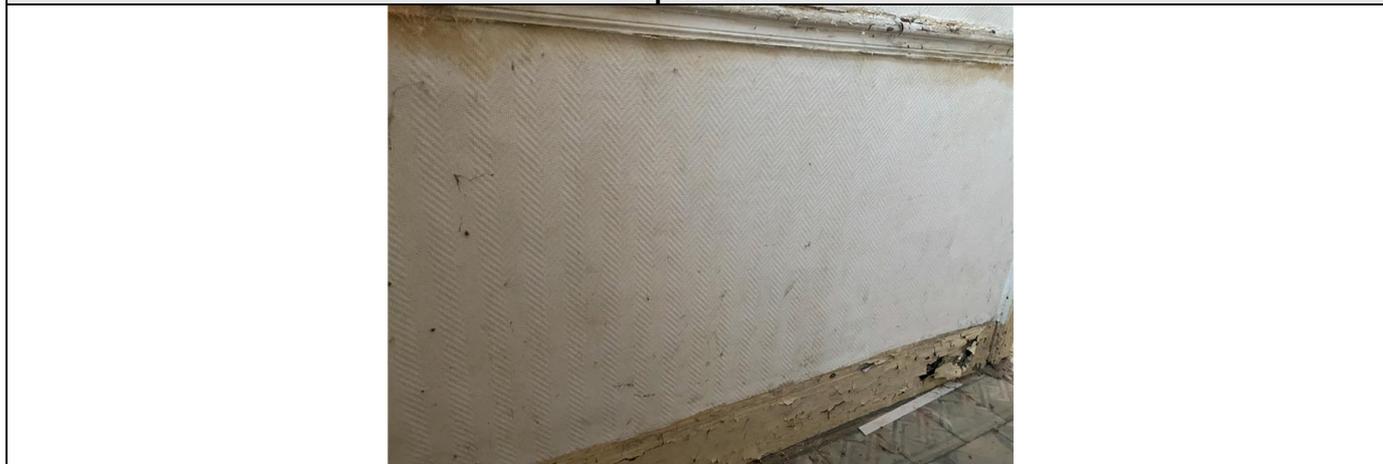
ELEMENT : Soubassements		
Nom du client	Numéro de dossier	Pièce ou local
6417	6417 6417 19.02.25	RDC - Entrée (HAB)
Matériau	Date de prélèvement	Nom de l'opérateur
Fibre ciment (Plaques planes)		DESBUISSON victor
Localisation		Résultat
Soubassements - B et C		Présence d'amiante
Résultat de la grille d'évaluation		
Evaluation périodique		
Emplacement

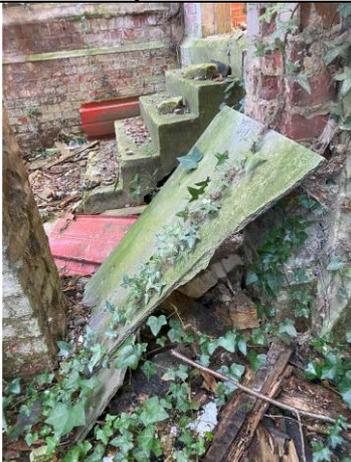
ELEMENT : En vrac		
Nom du client	Numéro de dossier	Pièce ou local
6417	6417 6417 19.02.25	RDC - Local n°5 (Bât C)
Matériau	Date de prélèvement	Nom de l'opérateur
Fibre ciment (Plaques planes)		DESBUISSON victor
Localisation		Résultat
En vrac - Sol		Présence d'amiante
Emplacement

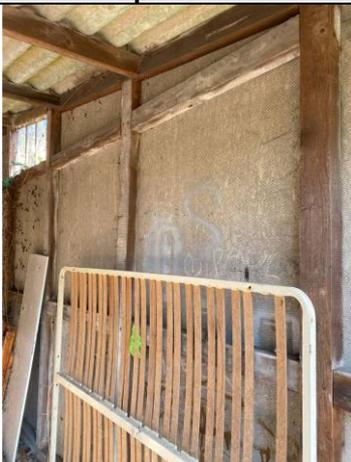
N° Local	Local	Etage	Elément	Zone	Matériau / Produit	Liste	Critère(s) ayant permis de conclure	Etat de dégradation	Photo
38	Garage (HAB)	RDC	Mur	D	Fibre ciment (Plaques planes)	B	Jugement personnel	Matériaux dégradé

ELEMENT : Mur		
Nom du client	Numéro de dossier	Pièce ou local
6417	6417 6417 19.02.25	RDC - Garage (HAB)
Matériau	Date de prélèvement	Nom de l'opérateur
Fibre ciment (Plaques planes)		DESBUISSON victor
Localisation		Résultat
Mur - D		Présence d'amiante
Résultat de la grille d'évaluation		
Evaluation périodique		
Emplacement

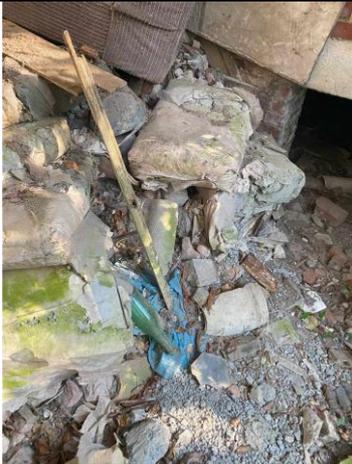
ELEMENT : En vrac		
Nom du client	Numéro de dossier	Pièce ou local
6417	6417 6417 19.02.25	RDC - Local n°3 (Bât C)
Matériau	Date de prélèvement	Nom de l'opérateur
Fibre ciment (Plaques ondulées)		DESBUISSON victor
Localisation		Résultat
En vrac - Sol		Présence d'amiante
Résultat de la grille d'évaluation		
Action Corrective de 2nd niveau		
Emplacement

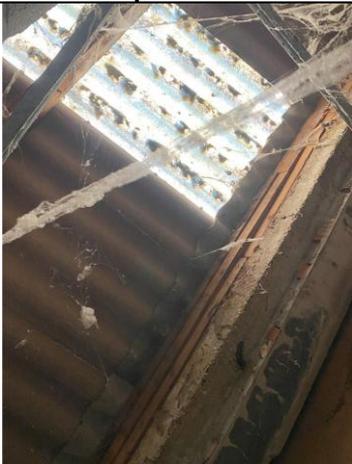
ELEMENT : Toiture		
Nom du client	Numéro de dossier	Pièce ou local
6417	6417 6417 19.02.25	RDC - Locaux NV (Bât A)
Matériau	Date de prélèvement	Nom de l'opérateur
Fibre ciment (Plaques ondulées)		DESBUISSON victor
Localisation		Résultat
Toiture - Plafond		Présence d'amiante
Résultat de la grille d'évaluation		
Action Corrective de 1er niveau		
Emplacement

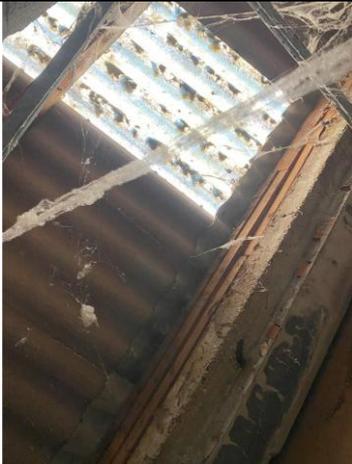
ELEMENT : Toiture		
Nom du client	Numéro de dossier	Pièce ou local
6417	6417 6417 19.02.25	RDC - Local n°6 (Bât A)
Matériau	Date de prélèvement	Nom de l'opérateur
Fibre ciment (Plaques ondulées)		DESBUISSON victor
Localisation		Résultat
Toiture - Plafond		Présence d'amiante
Résultat de la grille d'évaluation		
Action Corrective de 1er niveau		
Emplacement

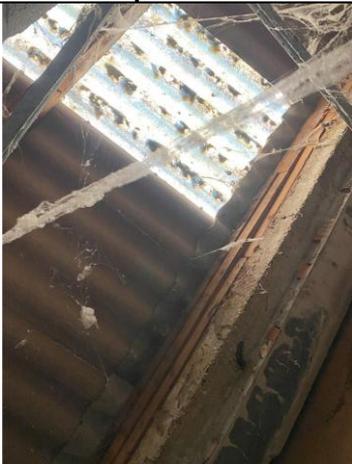
ELEMENT : Toiture		
Nom du client	Numéro de dossier	Pièce ou local
6417	6417 6417 19.02.25	RDC - WC (Bât A)
Matériau	Date de prélèvement	Nom de l'opérateur
Fibre ciment (Plaques ondulées)		DESBUISSON victor
Localisation		Résultat
Toiture - Plafond		Présence d'amiante
Résultat de la grille d'évaluation		
Action Corrective de 1er niveau		
Emplacement

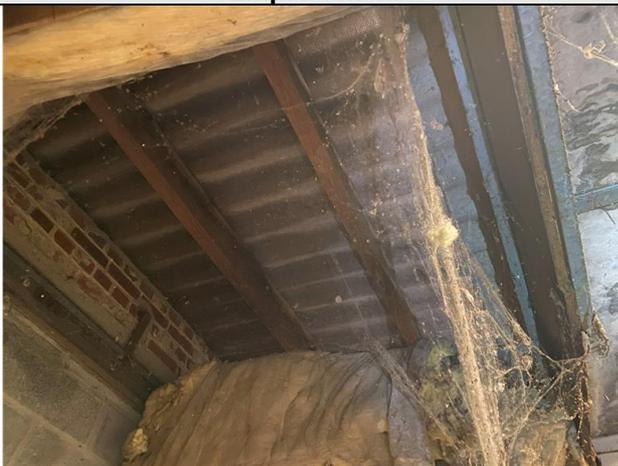
ELEMENT : Plafond		
Nom du client	Numéro de dossier	Pièce ou local
6417	6417 6417 19.02.25	RDC - Local n°2 (Bât A)
Matériau	Date de prélèvement	Nom de l'opérateur
Fibre ciment (Plaques ondulées)		DESBUISSON victor
Localisation		Résultat
Plafond - Plafond		Présence d'amiante
Résultat de la grille d'évaluation		
Action Corrective de 1er niveau		
Emplacement

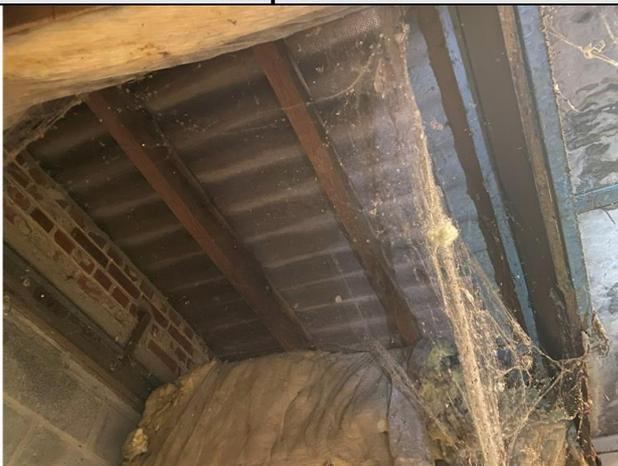
ELEMENT : Plafond		
Nom du client	Numéro de dossier	Pièce ou local
6417	6417 6417 19.02.25	RDC - Local n°1 (Bât A)
Matériau	Date de prélèvement	Nom de l'opérateur
Fibre ciment (Plaques ondulées)		DESBUISSON victor
Localisation		Résultat
Plafond - Plafond		Présence d'amiante
Résultat de la grille d'évaluation		
Action Corrective de 1er niveau		
Emplacement

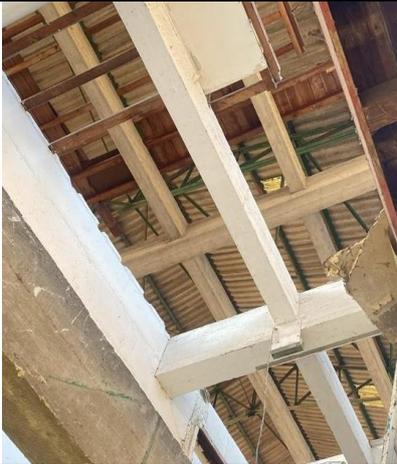
ELEMENT : Toiture		
Nom du client	Numéro de dossier	Pièce ou local
6417	6417 6417 19.02.25	RDC/1er/2ème et 3ème - Bâtiment B
Matériau	Date de prélèvement	Nom de l'opérateur
Fibre ciment (Plaques ondulées)		DESBUISSON victor
Localisation		Résultat
Toiture - Plafond		Présence d'amiante
Résultat de la grille d'évaluation		
Action Corrective de 1er niveau		
Emplacement

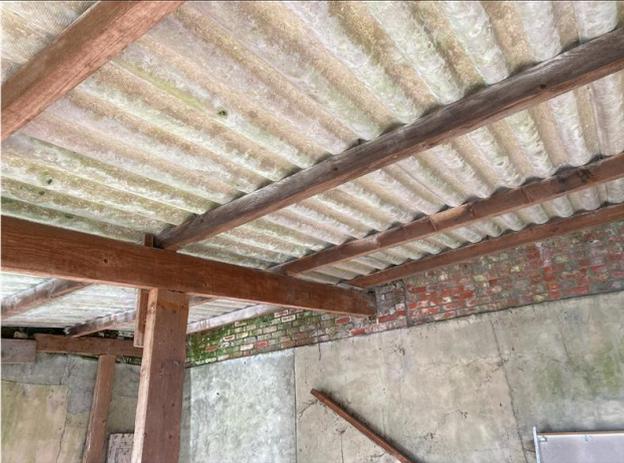
ELEMENT : Plafond		
Nom du client	Numéro de dossier	Pièce ou local
6417	6417 6417 19.02.25	RDC - Garage (HAB)
Matériau	Date de prélèvement	Nom de l'opérateur
Fibre ciment (Plaques ondulées)		DESBUISSON victor
Localisation		Résultat
Plafond - Plafond		Présence d'amiante
Résultat de la grille d'évaluation		
Evaluation périodique		
Emplacement

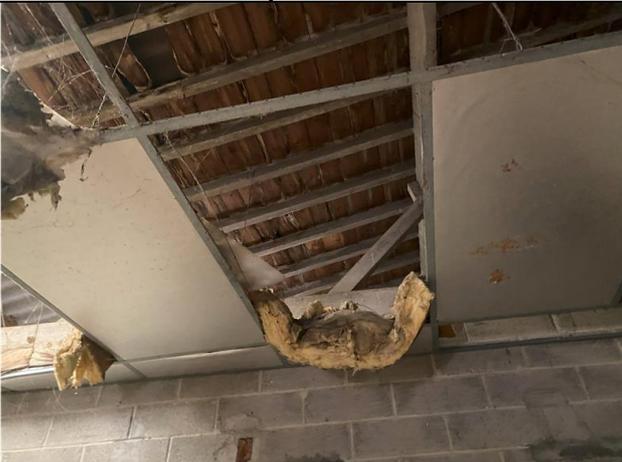
PRELEVEMENT : P001		
Nom du client	Numéro de dossier	Pièce ou local
6417	6417 6417 19.02.25	RDC - Entrée (Bât A)
Matériau	Date de prélèvement	Nom de l'opérateur
Dalle minérale	19/02/2025	DESBUISSON victor
Localisation	Résultat	
Faux-plafond - Plafond	absence d'amiante	
Emplacement

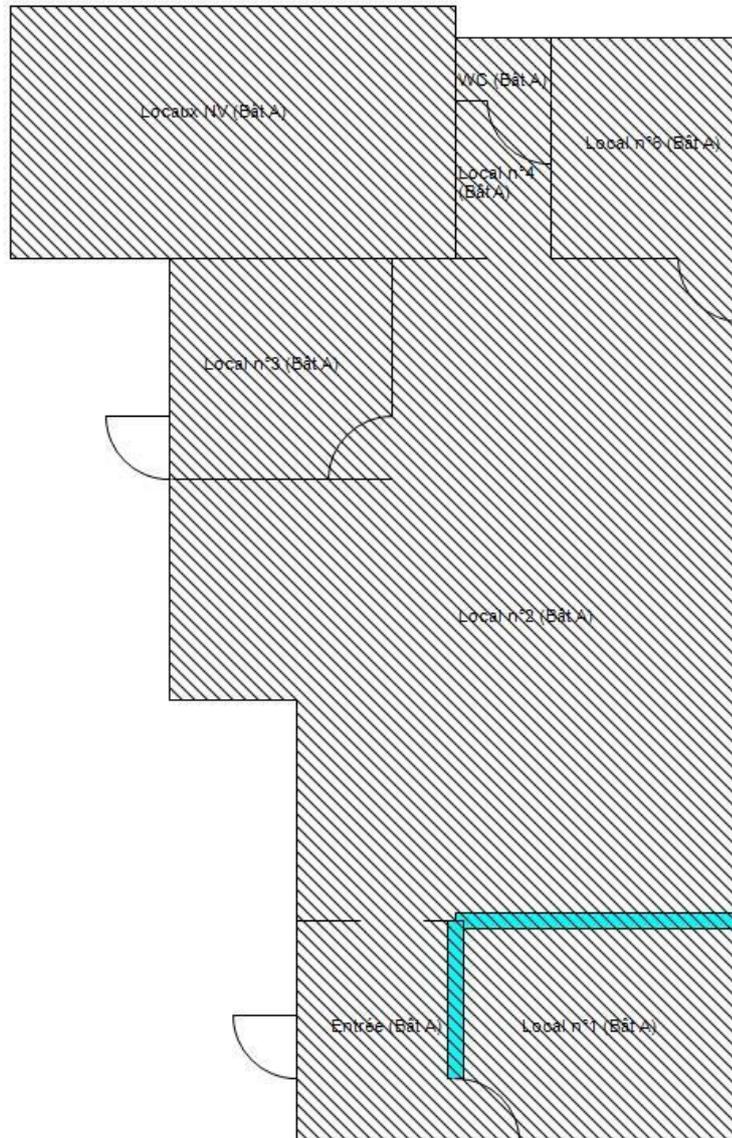
PLANCHE DE REPERAGE USUEL				Adresse de l'immeuble : 5 et 18 chemin du Moulin 59220 DENAIN	
N° dossier :	6417 6417 19.02.25				
N° planche :	2/5	Version :	0	Type :	Croquis
Origine du plan :	Cabinet de diagnostics			Bâtiment – Niveau :	Croquis Bâtiment A

Toiture/Plafond Fibre ciment (Plaques ondulées) Présence d'amiante	
--	--	--

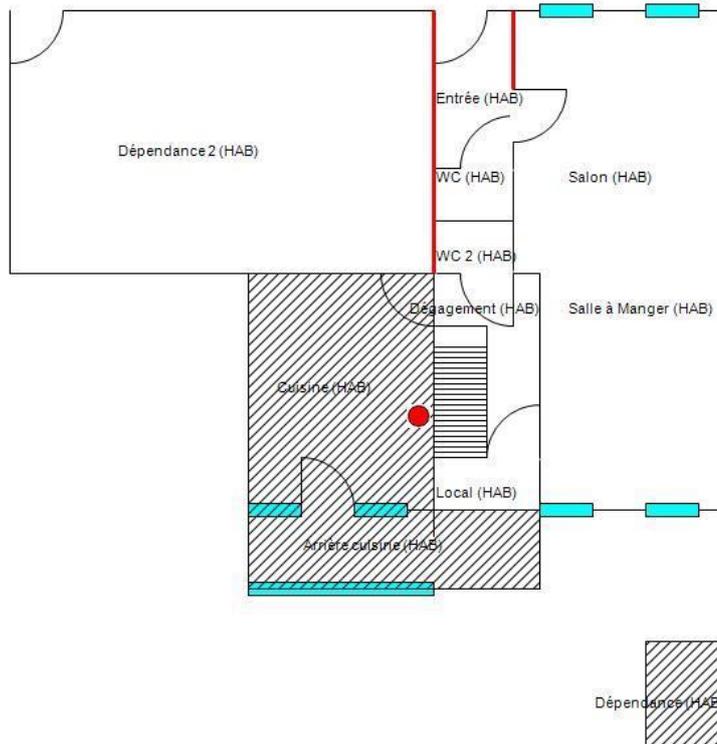
PLANCHE DE REPERAGE USUEL				Adresse de l'immeuble : 5 et 18 chemin du Moulin 59220 DENAIN	
N° dossier :	6417 6417 19.02.25				
N° planche :	4/5	Version :	0	Type :	Croquis
Origine du plan :	Cabinet de diagnostics			Bâtiment – Niveau :	Croquis habitation RDC

Conduit de fluide Toiture Fibre ciment Présence d'amiante	
	Murs Fibre ciment (Plaques planes) Présence d'amiante	
	Couverture Plafond Fibre ciment Présence d'amiante
