# Etat des Risques et Pollutions

18 rue du Commerce

59800 Lille

N° audit : A255901204601  
date de visite : 25/03/2025  
date d'établissement : 08/04/2025  
valable jusqu'au : 07/04/2030  
identifiant fiscal du logement :

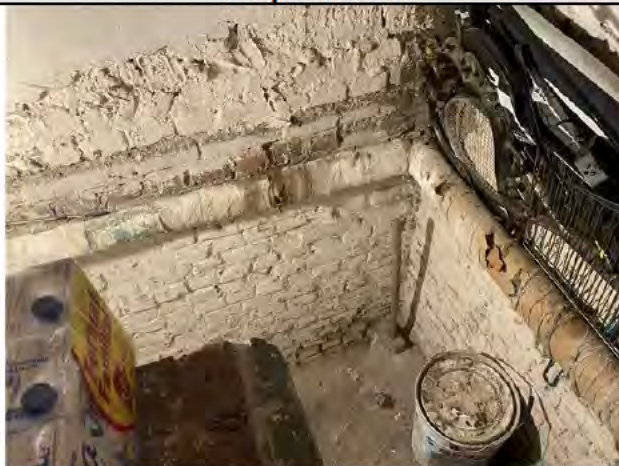
| Nom du client | Numéro de dossier | Pièce ou local |
|---|---|---|
| Conduit de fluide - B et C | | absence d'amiante |

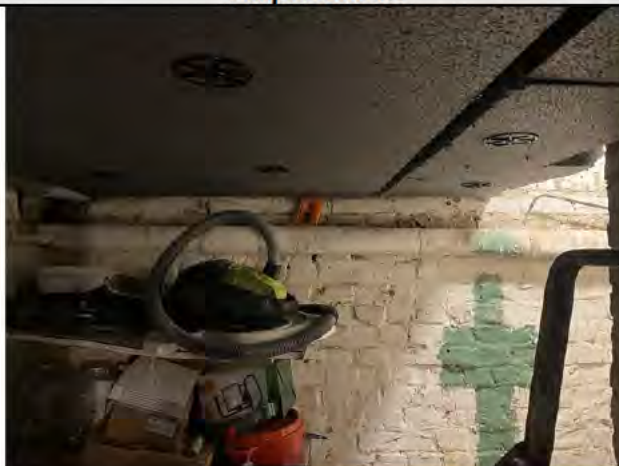
### PRELEVEMENT : P001

| Nom du client | Numéro de dossier | Pièce ou local |
|---|---|---|
| Conduit de fluide - B et C | | absence d'amiante |

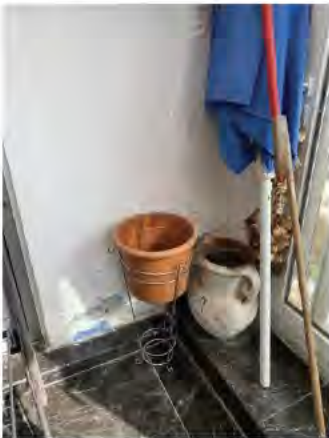
| photo | description | conseils |
|---|---|---|
| | Gros œuvre et structure (humidité) | Humidité en sous-sol (drainage, remontées capillaires, ...) |

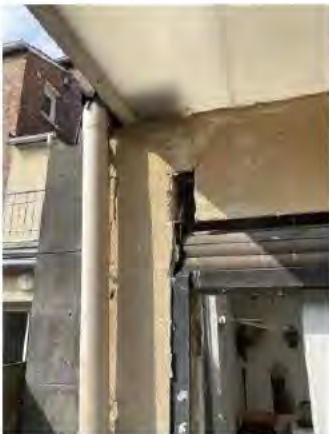
| photo | description | conseils |
|---|---|---|
| | Gros œuvre et structure (fissures) | Fissures structurelles |
