Rapport de mission de repérage des matériaux et produits contenant de l'amiante à intégrer au dossier technique «amiante»

Nature du bâtiment : Parties communes Cat. du bâtiment : Immeuble Nombre de Locaux : Etage : Numéro de Lot : Référence Cadastre : AW - 452 Date du Permis de Construire : 1930 Adresse : 48 avenue du 4 Septembre 62300 LENS	Escalier : Bâtiment : Porte : Propriété de: [REDACTED]
--	---

Rapport N° : 117558 LEXIS A Le repérage a été réalisé le : 14/02/2025 Par : GALLET jean-christophe N° certificat de qualification : CPDI5040 Date d'obtention : 11/03/2020 Le présent rapport est établi par une personne dont les compétences sont certifiées par : I.Cert Parc EDONIA Bât. G Rue de la TERRE VICTORIA 35760 SAINT-GRÉGOIRE Date de commande : 14/02/2025	Date d'émission du rapport : 21/02/2025 Accompagnateur : Aucun Laboratoire d'Analyses : Eurofins Asbestos Testing Europe MyEasyLab Adresse laboratoire : 1103 Avenue Jacques Cartier 4 rue Maryse Bastié 44700 Orvault Numéro d'accréditation : Organisme d'assurance professionnelle : AXA Adresse assurance : 313 Terrasses de l'Arche 92727 NANTERRE CEDEX N° de contrat d'assurance : 10583929904A057 Date de validité : 31/12/2025
--	---

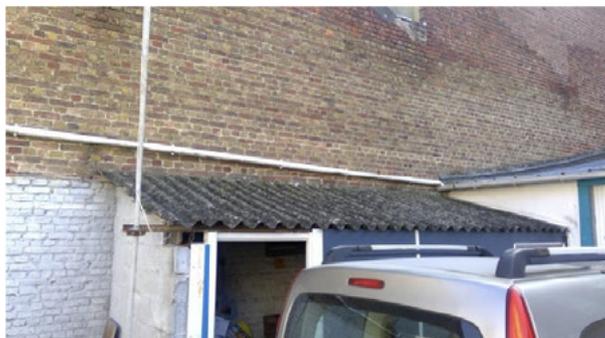
ELEMENT : Toiture

Nom du client	Numéro de dossier	Pièce ou local
[REDACTED]	117558 LEXIS	Extérieur - Dépendance
Matériau	Date de prélèvement	Nom de l'opérateur
Plaques ondulées en amiantes ciment		GALLET jean-christophe
Localisation		
Toiture - Toiture Int. et Ext.		
Résultat amiante		
Présence d'amiante ()		
Résultat de la grille d'évaluation		
Evaluation périodique

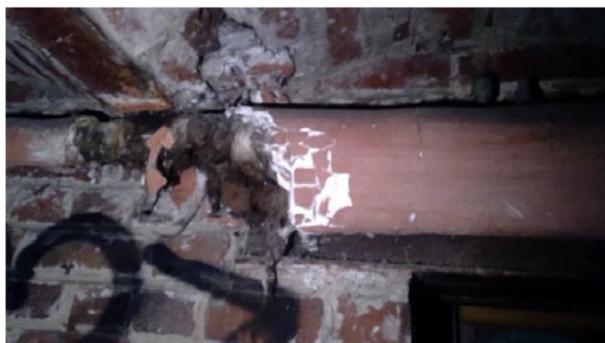
PRELEVEMENT : P001

Nom du client	Numéro de dossier	Pièce ou local
[REDACTED]	117558 LEXIS	1er SS - Cave
Matériau	Date de prélèvement	Nom de l'opérateur
Calorifugeage	14/02/2025	GALLET jean-christophe
Localisation		
Conduit de fluide - Plafond		
Résultat amiante		
absence d'amiante		
DESCRIPTION DU PRELEVEMENT :		
Objet	Support	Taille
Calorifugeage		0 cm
DETAIL DES COUCHES DU PRELEVEMENT :		
Référence Couche	Description visuelle	Epaisseur (cm)
J01-COUCHE	Matériau (beige) ; matériau semi-dur (blanc) ; matériau de type maillage de fibres (beige) ;	0

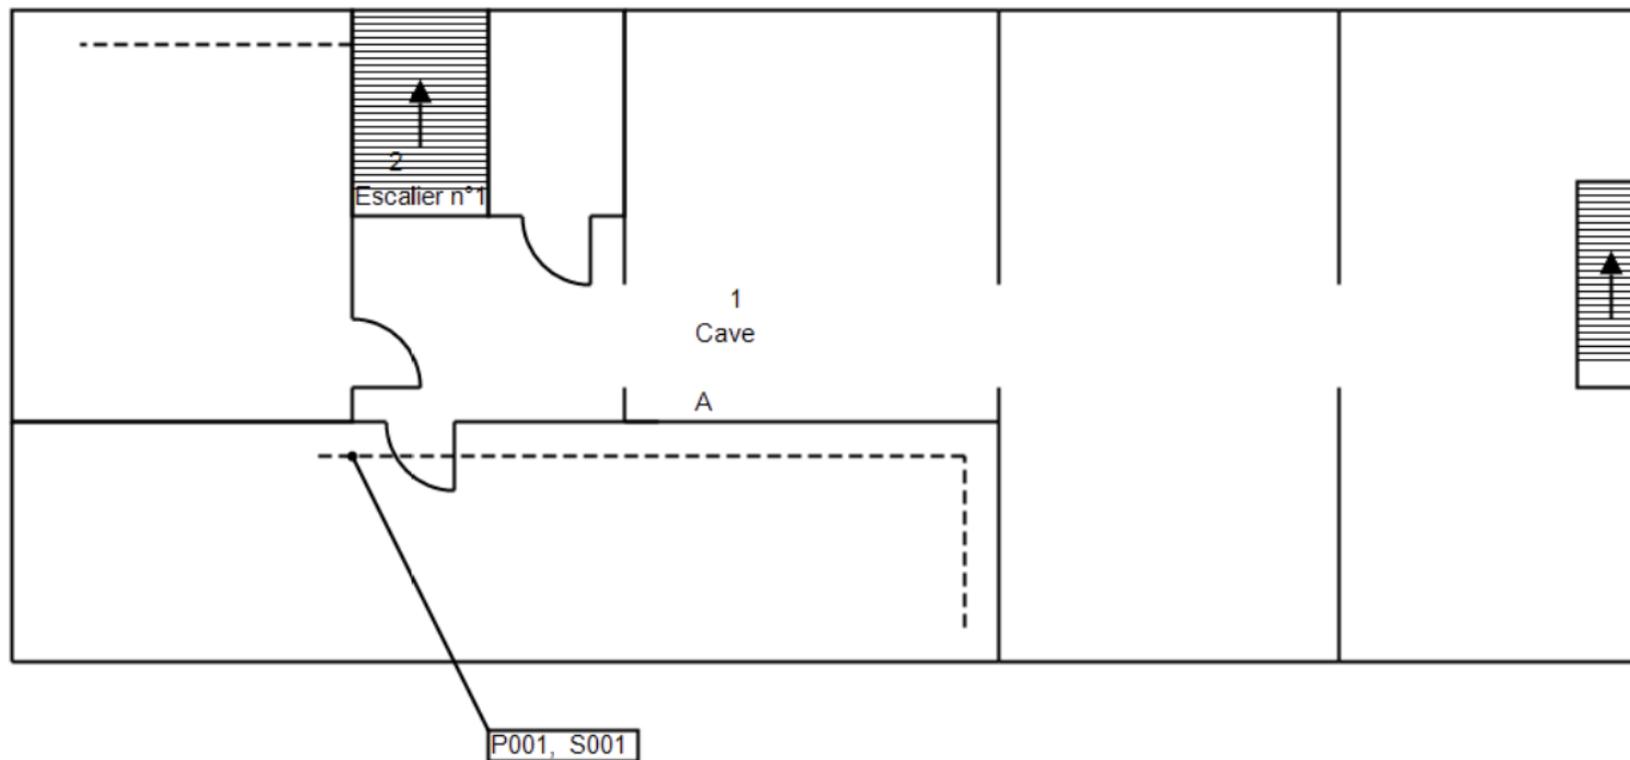
Client :	■■■■■ sise	Titre :	Sous sol	
N° dossier :	117558 LEXIS	Adresse :	48 avenue du 4 Septembre 62300 LENS	
N° planche :	1/6			Version : 0
Type :	Croquis			
Date :	21/02/2025	Bâtiment :		
Intervenant :	GALLET jean-christophe	Niveau :		
Origine du plan :	Cabinet de diagnostics	Commentaire :

Absence d'amiante après analyses

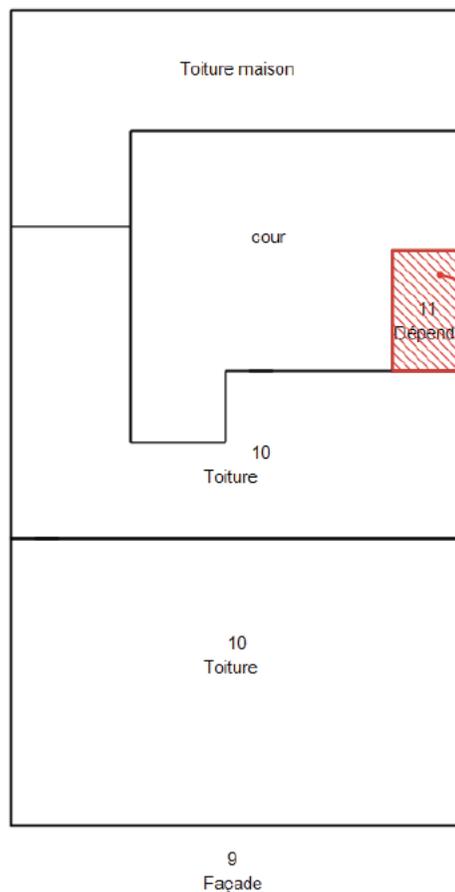
Client :	■■■■■ sise	Titre :	Extérieur	
N° dossier :	117558 LEXIS	Adresse :	48 avenue du 4 Septembre 62300 LENS	
N° planche :	5/6			Version : 0
Type :	Croquis			
Date :	21/02/2025	Bâtiment :		
Intervenant :	GALLET jean-christophe	Niveau :		
Origine du plan :	Cabinet de diagnostics	Commentaire :

Présence de produits et/ou matériaux contenant de l'amiante

S002
Evaluation périodique , EP, Présence d'amiante
Z002, Plaques ondulées en amiantes ciment

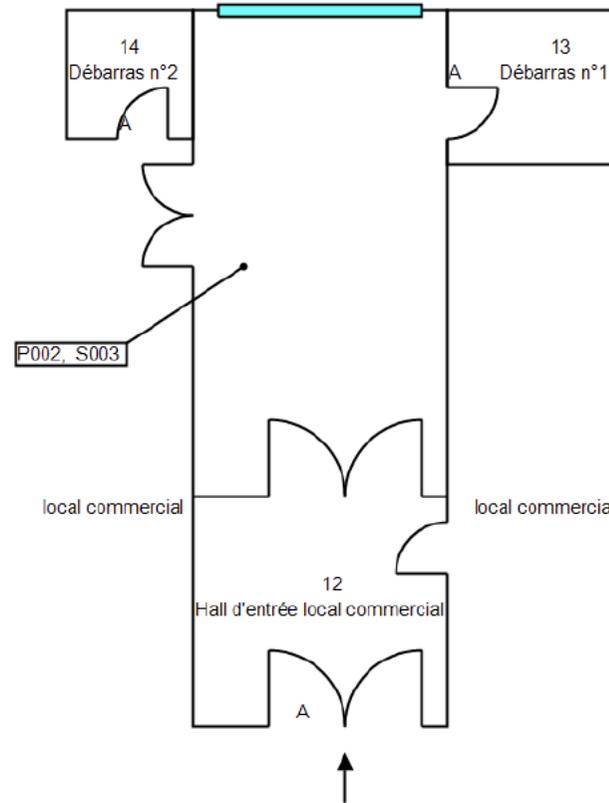
Absence d'amiante après analyses
