# Etat des Risques et Pollutions

Référence : 6375 6375 25.11.24

5 rue du Général Leclerc

59212 Wignehies

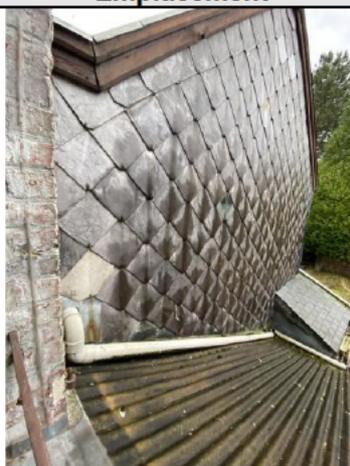
### ELEMENT : Bardages (Ext)

22	Grenier	1er	Bardages (Ext)	A	Fibre ciment (Ardoise)	B	Jugement personnel	Matériaux non dégradés

<b>Nom du client</b>	<b>Numéro de dossier</b>	<b>Pièce ou local</b>
6375	6375 6375 25.11.24	1er - Grenier
<b>Matériau</b>	<b>Date de prélèvement</b>	<b>Nom de l'opérateur</b>
Fibre ciment (Ardoise)		DESBUISSON victor
<b>Localisation</b>		<b>Résultat</b>
Bardages (Ext) - A		Présence d'amiante
<b>Résultat de la grille d'évaluation</b>		
Evaluation périodique		
<b>Emplacement</b>

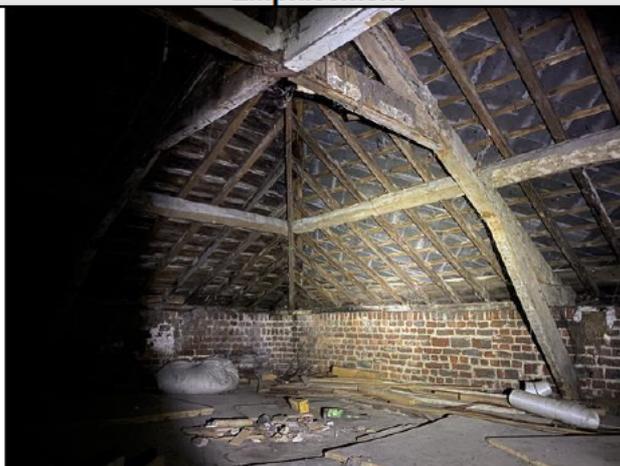
### ELEMENT : Plafond

N° Local	Local	Etage	Elément	Zone	Matériau / Produit	Liste	Critère(s) ayant permis de conclure	Etat de dégradation	Photo
14	Combles	2ème	Plafond	Plafond	Fibre ciment (Ardoises)	B	Jugement personnel	Matériaux non dégradés

<b>Nom du client</b>	<b>Numéro de dossier</b>	<b>Pièce ou local</b>
6375	6375 6375 25.11.24	2ème - Combles
<b>Matériau</b>	<b>Date de prélèvement</b>	<b>Nom de l'opérateur</b>
Fibre ciment (Ardoises)		DESBUISSON victor
<b>Localisation</b>		<b>Résultat</b>
Plafond - Plafond		Présence d'amiante
<b>Résultat de la grille d'évaluation</b>		
Evaluation périodique		
<b>Emplacement</b>

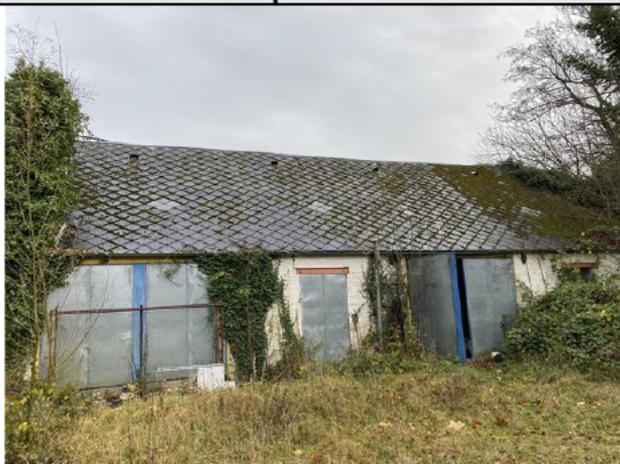
27	Hangar	RDC	Plafond	Plafond	Fibre ciment (Ardoises)	B	Jugement personnel	Matériaux non dégradés

<b>ELEMENT : Plafond</b>		
Nom du client	Numéro de dossier	Pièce ou local
6375	6375 6375 25.11.24	RDC - Hangar
Matériau	Date de prélèvement	Nom de l'opérateur
Fibre ciment (Ardoises)		DESBUISSON victor
Localisation		Résultat
Plafond - Plafond		Présence d'amiante
Résultat de la grille d'évaluation		
Evaluation périodique		
Emplacement

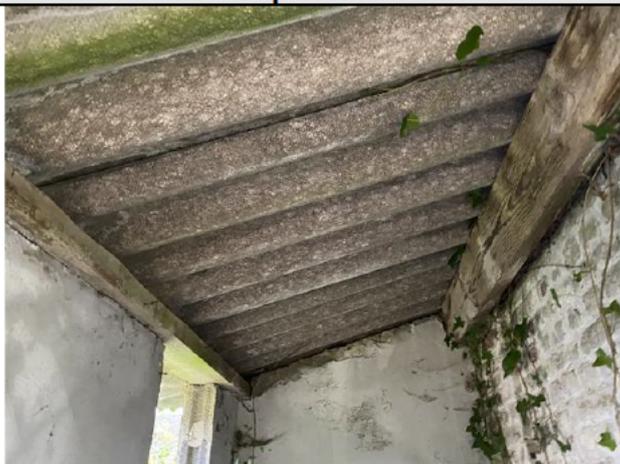
28	Abris	RDC	Plafond	Plafond	Fibre ciment (Plaques ondulées)	B	Jugement personnel	Matériaux non dégradés

<b>ELEMENT : Plafond</b>		
Nom du client	Numéro de dossier	Pièce ou local
6375	6375 6375 25.11.24	RDC - Abris
Matériau	Date de prélèvement	Nom de l'opérateur
Fibre ciment (Plaques ondulées)		DESBUISSON victor
Localisation		Résultat
Plafond - Plafond		Présence d'amiante
Résultat de la grille d'évaluation		
Evaluation périodique		
Emplacement

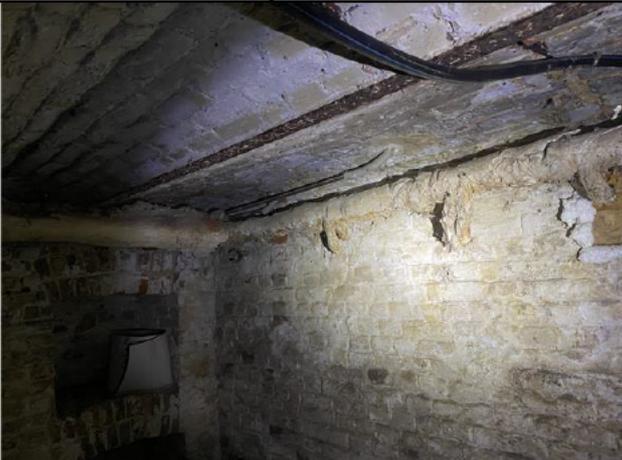
PRELEVEMENT : P001		
<b>Nom du client</b>	<b>Numéro de dossier</b>	<b>Pièce ou local</b>
6375	6375 6375 25.11.24	1er SS - Cave n°3
<b>Matériau</b>	<b>Date de prélèvement</b>	<b>Nom de l'opérateur</b>
Bouvre/Plâtre	25/11/2024	DESBUISSON victor
<b>Localisation</b>		<b>Résultat</b>
Conduit de fluide - Plafond Calorifuge		absence d'amiante
<b>Emplacement</b>

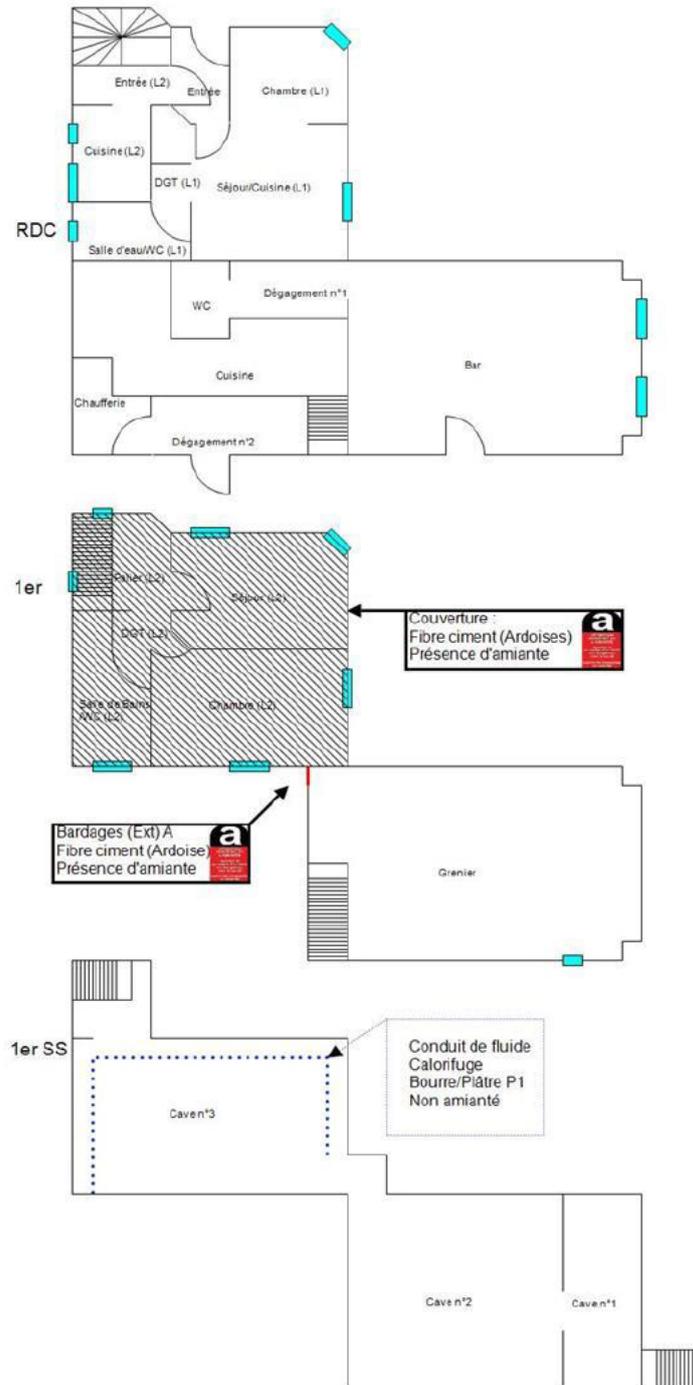
PLANCHE DE REPERAGE USUEL				Adresse de l'immeuble :	5 rue du Général Leclerc 59212 WIGNEHIES
N° dossier :	6375 6375 25.11.24				
N° planche :	1/2	Version :	0	Type :	Croquis
Origine du plan :	Cabinet de diagnostics			Bâtiment – Niveau :	Croquis Maison

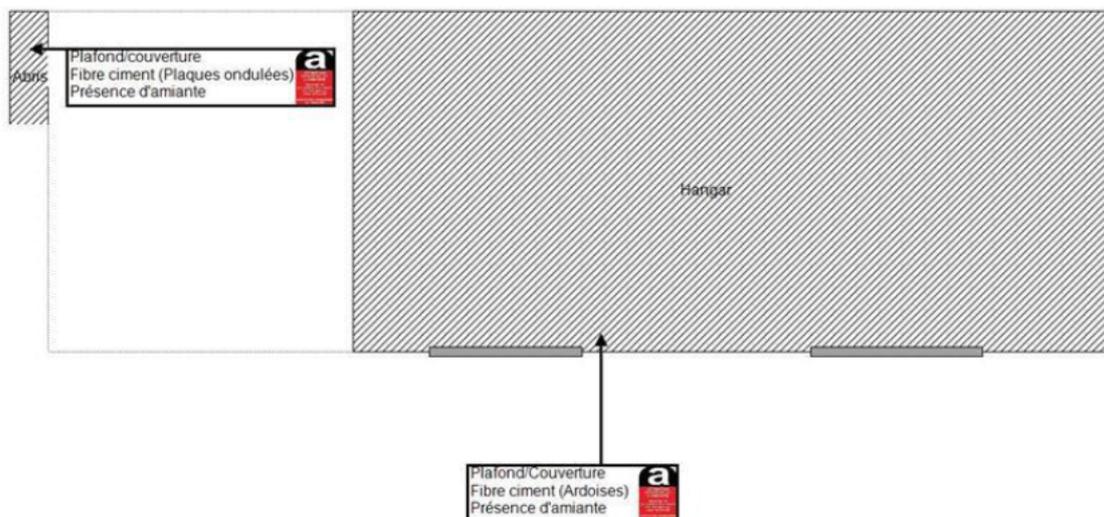
PLANCHE DE REPERAGE USUEL				Adresse de l'immeuble :	
N° dossier :	6375 6375 25.11.24			5 rue du Général Leclerc 59212 WIGNEHIES	
N° planche :	2/2	Version :	0	Type :	Croquis
Origine du plan :	Cabinet de diagnostics			Bâtiment – Niveau :	Croquis Hangar

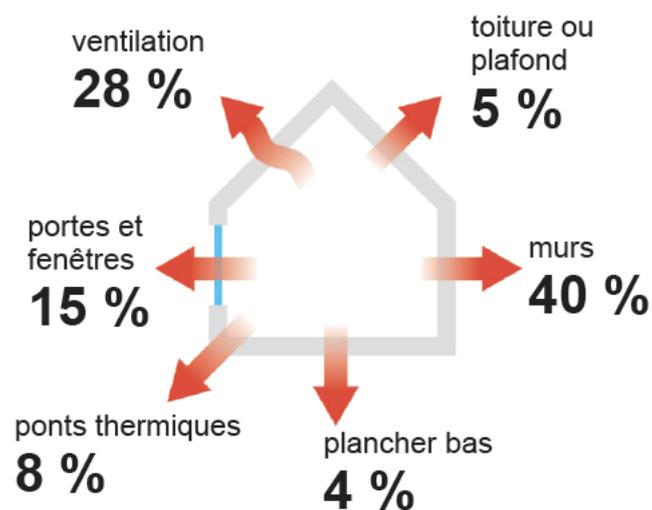
## Schéma des déperditions de chaleur

Coefficient de déperditions thermiques : 1,5 W/(m<sup>2</sup>.K)

Coefficient de déperditions thermiques de référence : 0,41 W/(m<sup>2</sup>.K)
