ETAT MENTIONNANT LA PRESENCE OU L'ABSENCE DE MATERIAUX ET PRODUITS CONTENANT DE L'AMIANTE DANS LES IMMEUBLES BATIS

Dossier : [REDACTED]

Date d'intervention : 09/01/2025

Propriétaire	Commanditaire
Nom: [REDACTED] Adresse : 14 Allée des Acacias 54111 MONT BONVILLERS Lieu d'intervention : 43 Rue du Paquis 54490 JOUDREVILLE Étage :	Nom: Etude RODIER Gérard Adresse : 14A rue Albert de Briey 54150 BRIEY

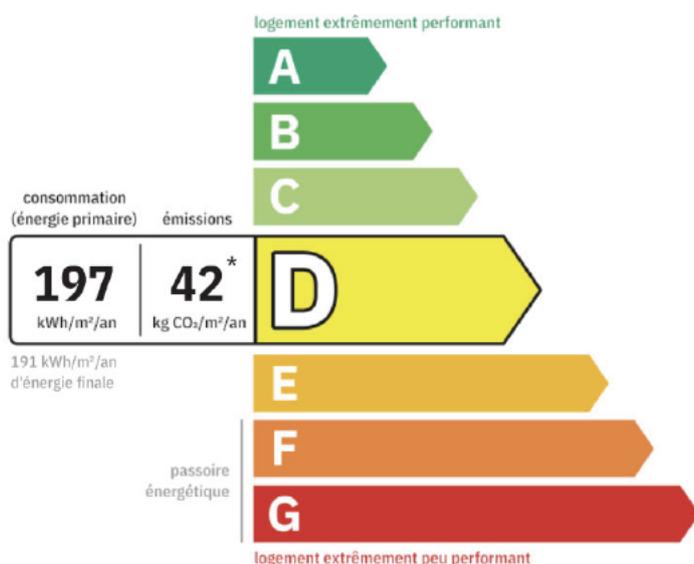
Performance énergétique et climatique

Le niveau de consommation énergétique dépend de l'isolation du logement et de la performance des équipements. Pour l'améliorer, voir pages 5 à 6.

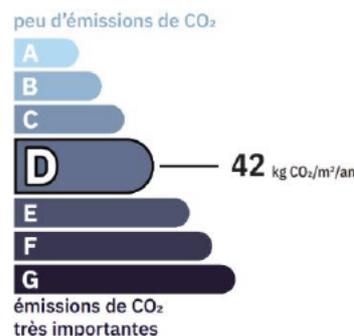
* Dont émissions de gaz à effet de serre

Ce logement émet 3780 kg de CO₂ par an, soit l'équivalent de 19585 km parcourus en voiture. Le niveau d'émissions dépend principalement des types d'énergies utilisées (bois, électricité, gaz, fioul, etc.).

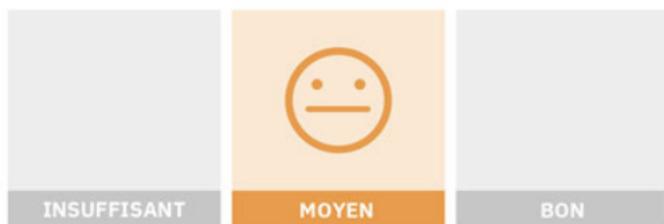
Confort d'été (hors climatisation)*

Les caractéristiques de votre logement améliorant le confort d'été :
