DOSSIER DE DIAGNOSTICS TECHNIQUES

Référence : 3823_29.10.24_BARON

Bien :	Maison individuelle
Adresse :	5 Lotissement la Chauvelaie 50240 SAINT-JAMES
Numéro de lot :	
Référence Cadastre :	337 ZD - 172

RAPPORT N° 3823_29.10.24_BARON

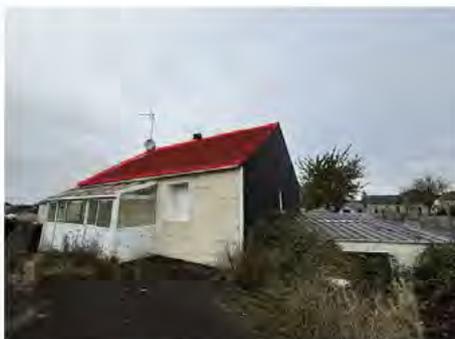
ELEMENT : Plafond

N° Local	Local	Etage	Elément	Zone	Matériau / Produit	Liste	Méthode	Etat de dégradation	Photo
3	Toiture Habitation	Ext	Plafond	Plafond	Ardoises Fibrociment	B	Jugement personnel	Matériaux non dégradé

Nom du client	Numéro de dossier	Pièce ou local
██████████	██████████	Ext - Toiture Habitation
Matériau	Date de prélèvement	Nom de l'opérateur
Ardoises Fibrociment		COSSEC Christophe

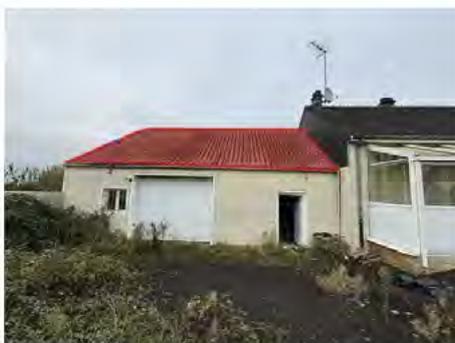
ELEMENT : Plafond

4	Toiture Atelier 1	Ext	Plafond	Plafond	Tôles Ondulées	B	Jugement personnel	Matériaux non dégradé

Nom du client	Numéro de dossier	Pièce ou local
BARON	3823_29.10.24_BARON	Ext - Toiture Atelier 1
Matériau	Date de prélèvement	Nom de l'opérateur
Tôles Ondulées		COSSEC Christophe

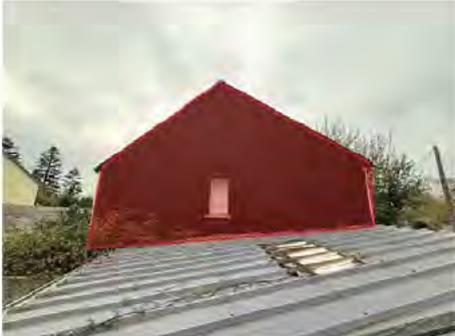
ELEMENT : Mur		
Emplacement

7	Murs extérieurs Est	Ext	Mur	A	Ardoises Fibrociment Noires	B	Jugement personnel	Matériaux non dégradé

[REDACTED]	[REDACTED]	[REDACTED]
Matériau	Date de prélèvement	Ext - Murs extérieurs Est Nom de l'opérateur
Ardoises Fibrociment Noires		COSSEC Christophe
Localisation		
Mur - A		
Résultat amiante		
Présence d'amiante ()		
Résultat de la grille d'évaluation		
Evaluation périodique

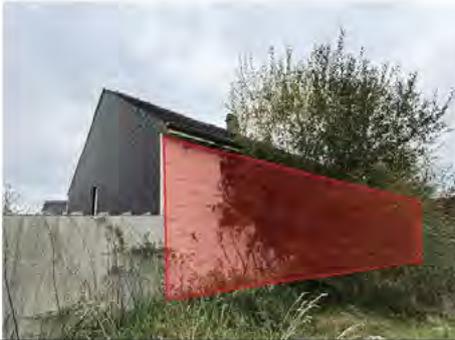
ELEMENT : Mur		
Emplacement

8	Murs extérieurs Sud	Ext	Mur	A	Ardoises Fibrociment Beiges	B	Jugement personnel	Matériaux non dégradé

Nom du client	Numéro de dossier	Pièce ou local
[REDACTED]	[REDACTED]	[REDACTED]
Matériau	Date de prélèvement	Nom de l'opérateur
Ardoises Fibrociment Beiges		COSSEC Christophe
Localisation		
Mur - A		
Résultat amiante		
Présence d'amiante ()		
Résultat de la grille d'évaluation		
Evaluation périodique

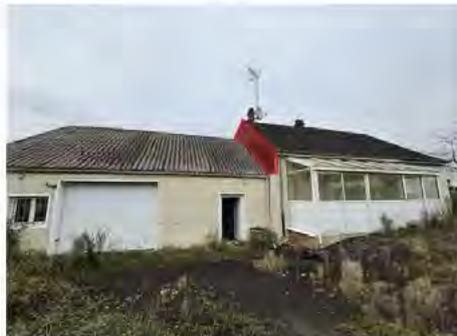
ELEMENT : Mur

25	Murs extérieurs Ouest	Ext	Mur	A	Ardoises Fibrociment Beiges	B	Jugement personnel	Matériaux non dégradé

Nom du client	Numéro de dossier	Pièce ou local
██████████	3823_29.10.24_██████████	Ext - Murs extérieurs Ouest
Matériau	Date de prélèvement	Nom de l'opérateur
Ardoises Fibrociment Beiges		COSSEC Christophe
Localisation		
Mur - A		
Résultat amiante		
Présence d'amiante ()		
Résultat de la grille d'évaluation		
Evaluation périodique

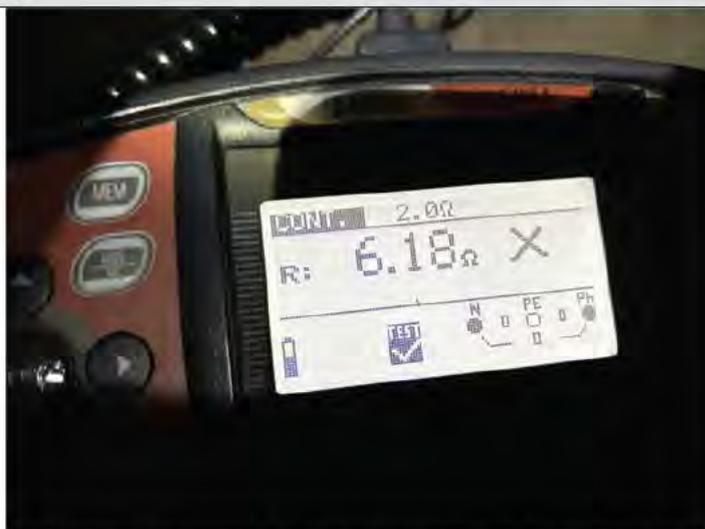
Point de contrôle N° B.3.3.4 a)

Description : La CONNEXION à la LIAISON EQUIPOTENTIELLE principale d'au moins une CANALISATION métallique de gaz, d'eau, de chauffage central de conditionnement d'air, ou d'un élément CONDUCTEUR de la structure porteuse du bâtiment n'est pas assurée (résistance de continuité > 2 ohms).

Observation(s) Les canalisations métalliques et autres éléments conducteurs doivent être reliés à la terre. Leur continuité doit être inférieur à 2 Ohms. Les éléments conducteurs sont bien reliés mais avec une mauvaise continuité (supérieure à 2 Ohms). Lorsque des masses sont anormalement mises sous tension, le courant de défaut doit pouvoir être directement envoyé à la terre.

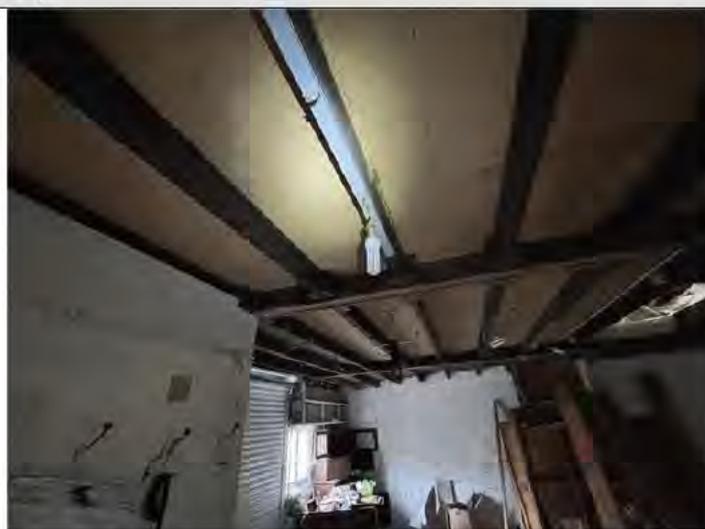
Point de contrôle N° B.3.3.6 a3)

Description : Au moins un CIRCUIT (n'alimentant pas des socles de prises de courant) n'est pas relié à la terre.

Observation(s) Des circuits d'éclairage ne sont pas reliés à la terre. Lorsque des masses sont anormalement mises sous tension, le courant de défaut doit pouvoir être directement envoyé à la terre.

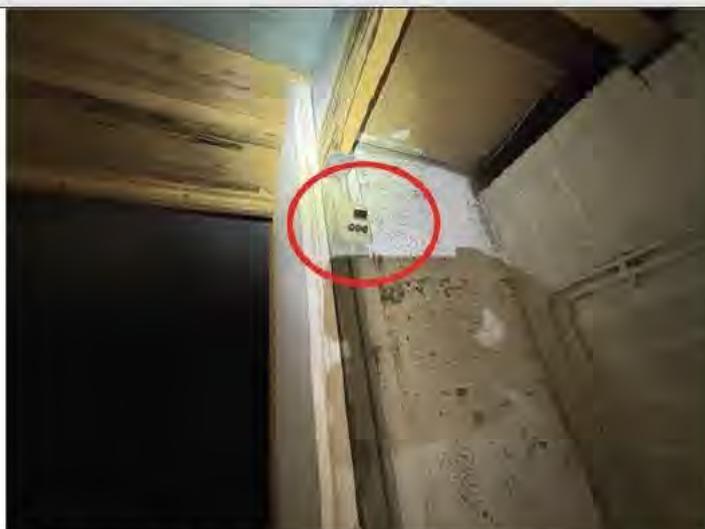
Point de contrôle N° B.4.3 b)

<u>Description :</u>	Le type d'au moins un FUSIBLE ou un DISJONCTEUR n'est plus autorisé (fusible à tabatière, à broches rechargeables, COUPE-CIRCUIT A FUSIBLE de type industriel, DISJONCTEUR réglable en courant protégeant des CIRCUITS terminaux).
<u>Observation(s)</u>	Le type de fusible utilisé n'est pas d'un modèle autorisé. Les fusibles à tabatière, à broches rechargeables, porte fusible à couteaux ou à bascule ne sont pas admis.
<u>Localisation :</u>	Atelier 1

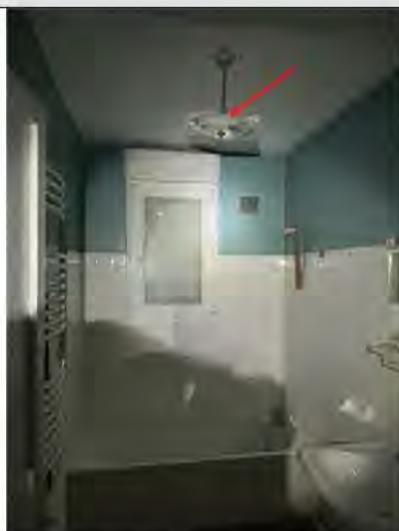
Point de contrôle N° B.6.3.1 a)

<u>Description :</u>	Local contenant une baignoire ou une douche : l'installation électrique ne répond pas aux prescriptions particulières appliquées à ce local (adéquation entre l'emplacement où est installé le MATERIEL ELECTRIQUE et les caractéristiques de ce dernier – respect des règles de protection contre les chocs électriques liées aux zones).
<u>Observation(s)</u>	Matériel de classe 0 (matériel ne présentant qu'une isolation principale), matériel interdit en toute zone de la salle de bain.
<u>Localisation :</u>	SDB

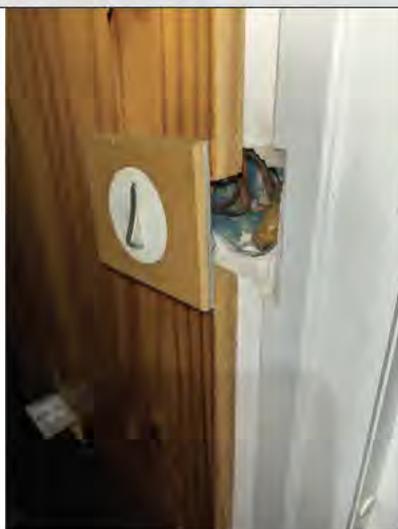
Point de contrôle N° B.7.3 a)

<u>Description :</u>	L'ENVELOPPE d'au moins un matériel est manquante ou détériorée.
<u>Observation(s)</u>	L'enveloppe de plusieurs matériels est détériorée. Les matériels présentent un risque de contact direct.
<u>Localisation :</u>	Atelier Logement Sous-sol

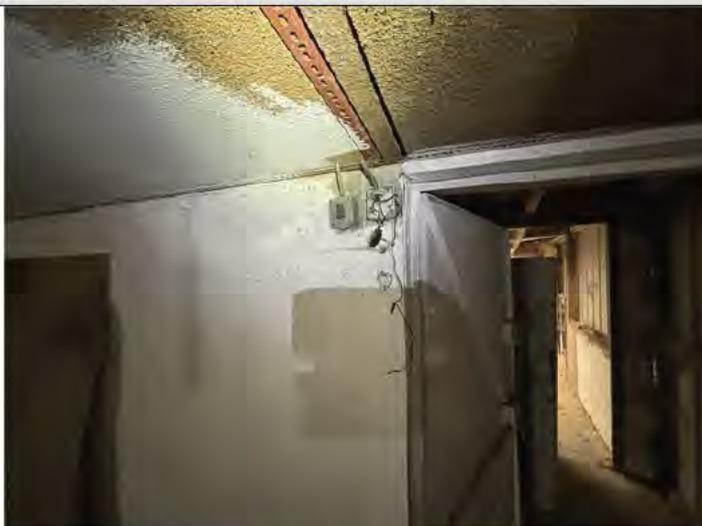
Point de contrôle N° B.7.3 a)

<u>Description :</u>	L'ENVELOPPE d'au moins un matériel est manquante ou détériorée.
<u>Observation(s)</u>	L'enveloppe de plusieurs matériels est détériorée. Les matériels présentent un risque de contact direct.
<u>Localisation :</u>	Atelier Logement Sous-sol

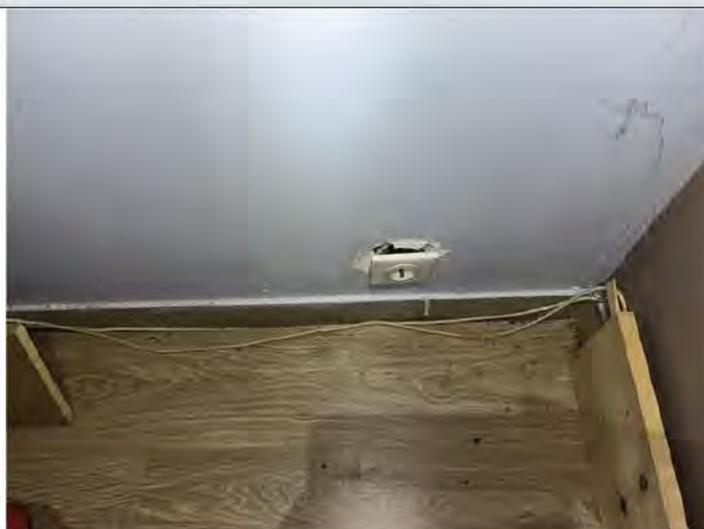
Point de contrôle N° B.7.3 a)

<u>Description :</u>	L'ENVELOPPE d'au moins un matériel est manquante ou détériorée.
<u>Observation(s)</u>	L'enveloppe de plusieurs matériels est détériorée. Les matériels présentent un risque de contact direct.
<u>Localisation :</u>	Atelier Logement Sous-sol

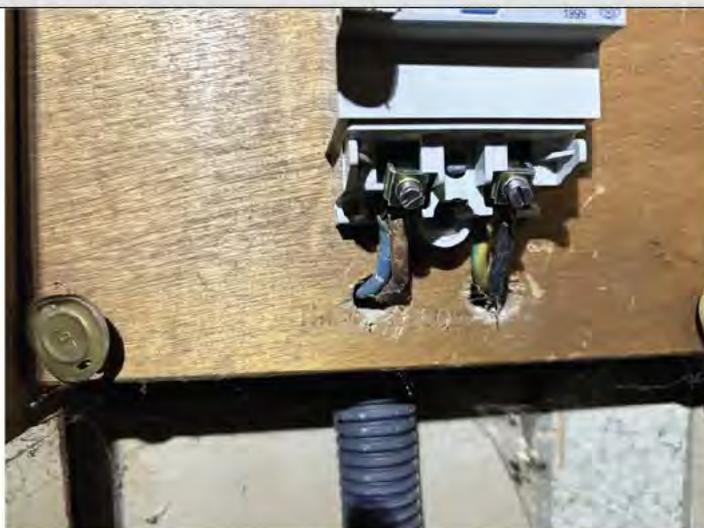
Point de contrôle N° B.7.3 b)

<u>Description :</u>	L'isolant d'au moins un CONDUCTEUR est dégradé.
<u>Observation(s)</u>	L'isolant d'un conducteur est en mauvaise état. Les conducteurs ne doivent pas présenter de parties actives.
<u>Localisation :</u>	AGCP

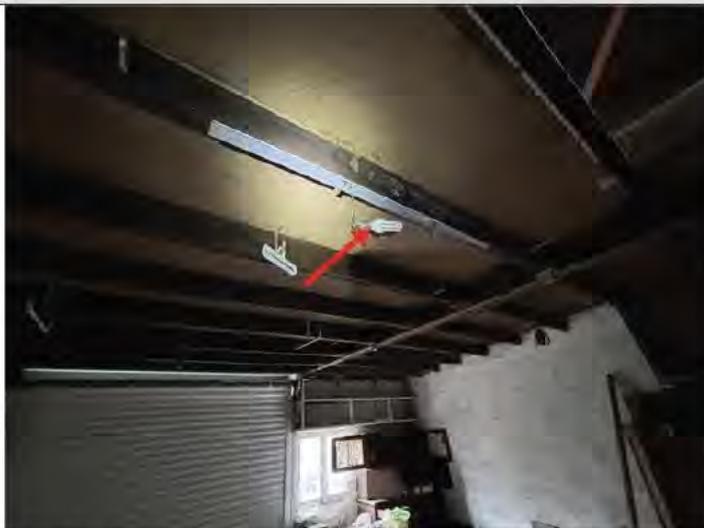
Point de contrôle N° B.7.3 c2)

<u>Description :</u>	Au moins un CONDUCTEUR nu et/ou au moins une partie accessible est alimenté sous une tension > 25 V a.c. ou > 60 V d.c. ou est alimenté par une source autre que TBTS.
<u>Observation(s)</u>	Présence de conducteur actifs nus accessible. Le matériel présente un risque important de contact direct., La partie active d'un matériel électrique est accessible (au niveau de la douille d'un luminaire). Aucune partie active ne doit être accessible afin d'éviter un risque de contact direct.
<u>Localisation :</u>	Luminaires Logement

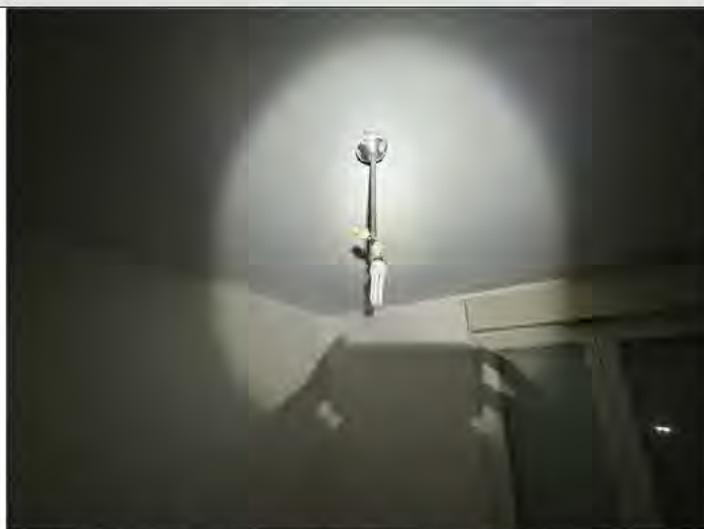
Point de contrôle N° B.7.3 c2)

<u>Description :</u>	Au moins un CONDUCTEUR nu et/ou au moins une partie accessible est alimenté sous une tension > 25 V a.c. ou > 60 V d.c. ou est alimenté par une source autre que TBTS.
<u>Observation(s)</u>	Présence de conducteur actifs nus accessible. Le matériel présente un risque important de contact direct., La partie active d'un matériel électrique est accessible (au niveau de la douille d'un luminaire). Aucune partie active ne doit être accessible afin d'éviter un risque de contact direct.
<u>Localisation :</u>	Luminaires Logement

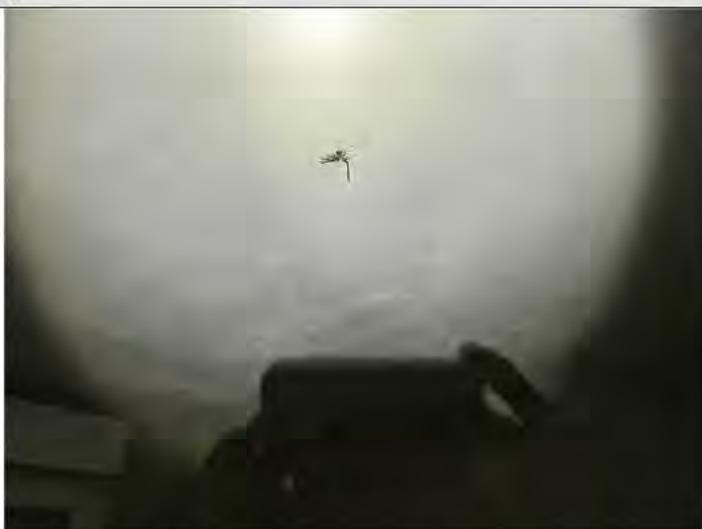
Point de contrôle N° B.7.3 c2)

<u>Description :</u>	Au moins un CONDUCTEUR nu et/ou au moins une partie accessible est alimenté sous une tension > 25 V a.c. ou > 60 V d.c. ou est alimenté par une source autre que TBTS.
<u>Observation(s)</u>	Présence de conducteur actifs nus accessibles. Le matériel présente un risque important de contact direct., La partie active d'un matériel électrique est accessible (au niveau de la douille d'un luminaire). Aucune partie active ne doit être accessible afin d'éviter un risque de contact direct.
<u>Localisation :</u>	Luminaires Logement

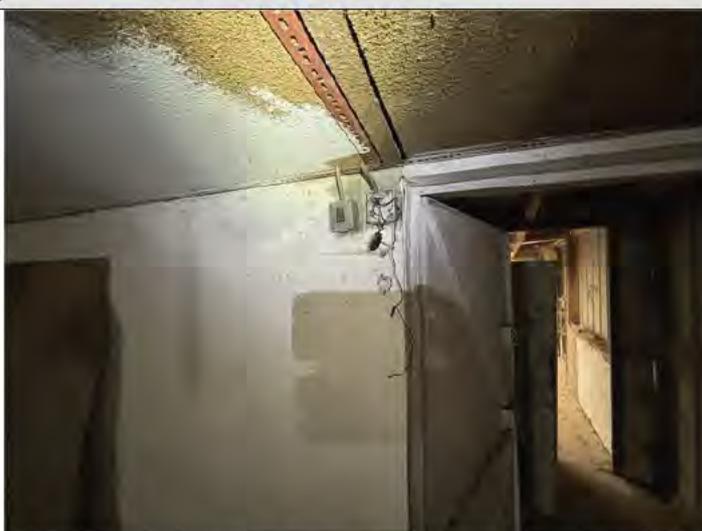
Point de contrôle N° B.7.3 d)

<u>Description :</u>	L'installation électrique comporte au moins une CONNEXION avec une partie active nue sous tension accessible.
<u>Observation(s)</u>	Présence de dominos accessibles. Les dominos devraient être dans un boîtier de connexion afin d'éviter tout risque de contact direct.
<u>Localisation :</u>	Séjour Atelier

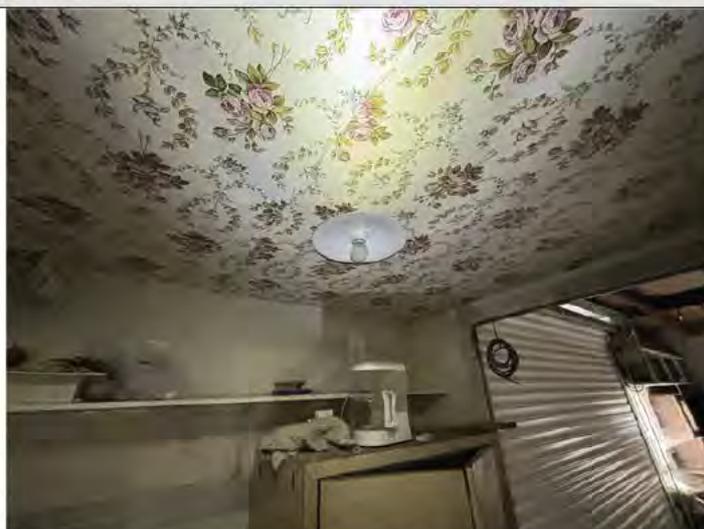
Point de contrôle N° B.8.3 a)

<u>Description :</u>	L'installation comporte au moins un MATERIEL ELECTRIQUE vétuste.
<u>Observation(s)</u>	Présence de douilles métalliques non reliées à la terre, non autorisées car elles présentent un risque de contact direct.
<u>Localisation :</u>	Atelier

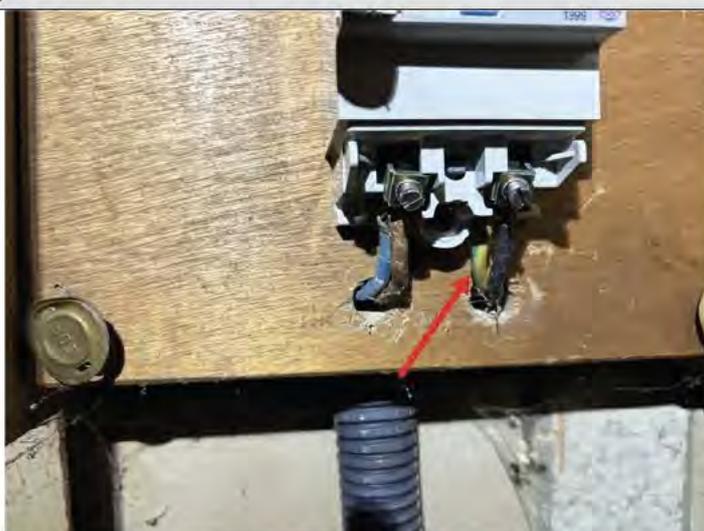
Point de contrôle N° B.8.3 c)

<u>Description :</u>	L'installation comporte au moins un CONDUCTEUR ACTIF repéré par la double coloration vert et jaune.
<u>Observation(s)</u>	Présence de conducteurs verts jaunes utilisés comme conducteurs actifs au niveau du tableau électrique.
<u>Localisation :</u>	AGCP

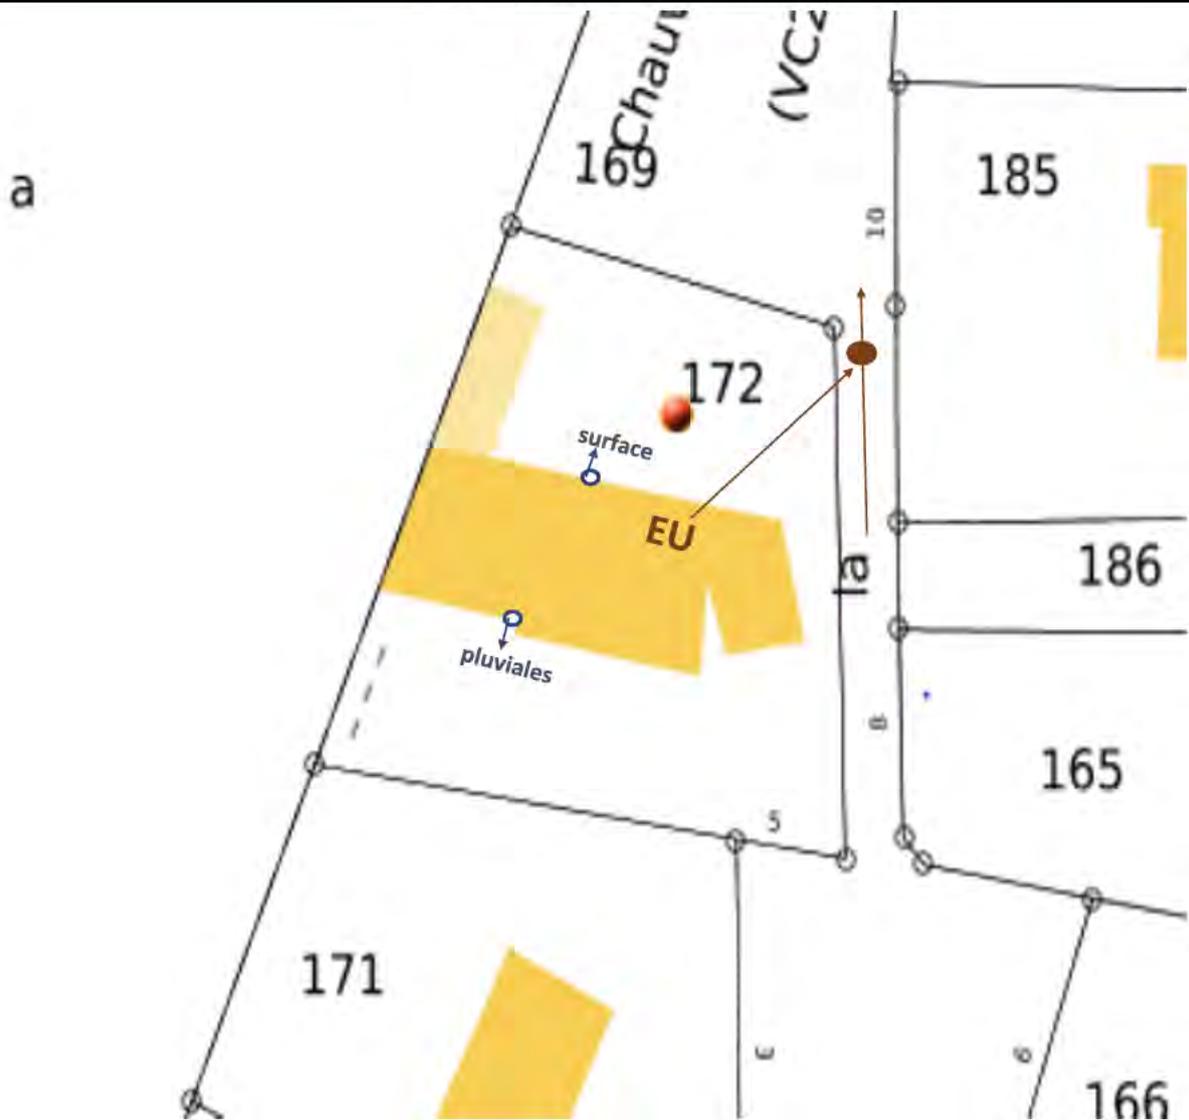
Schéma du raccordement

Eaux usées (EU) :		Eaux pluviales (EP) :	
Collecteurs :	Pompe/Fosse :	Collecteurs :	Colonnes/Puisar :
Regards/Boites :	Siphons :	Regards/Boites :	Grilles/Avaloirs :
Unitaire (Unit) :	Autre :		
Collecteurs :	Robinet/Puits :		
Regards/Boites :	Ventilation :		
	Canalisations H.S :		
		La couleur rouge indique une anomalie
