Etat des Risques et Pollutions

Référence : 6445 6445 11.04.25 Réalisé par Jacques DESBUISSON

Adresse du bien 46 rue d'Orchies 59230 Saint-Amand-les-Eaux

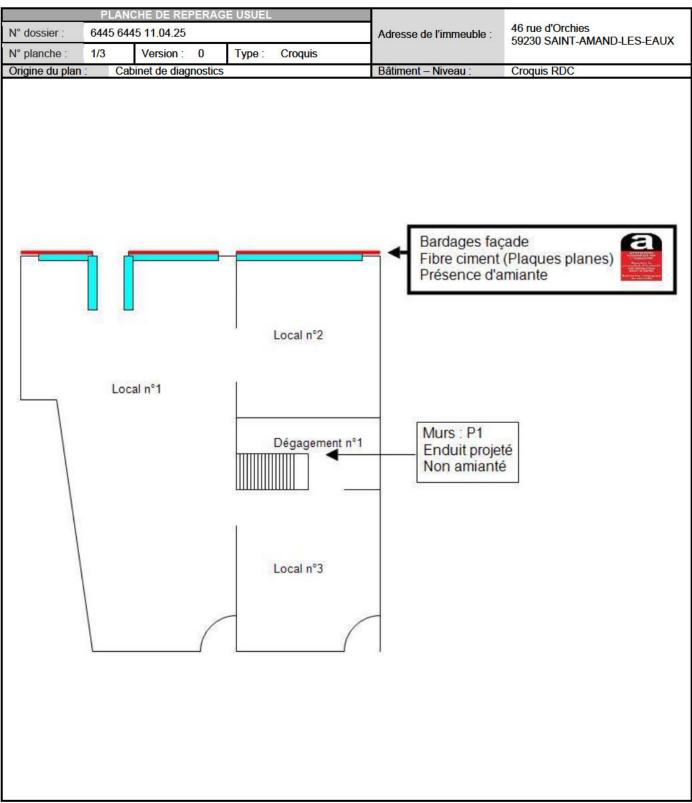
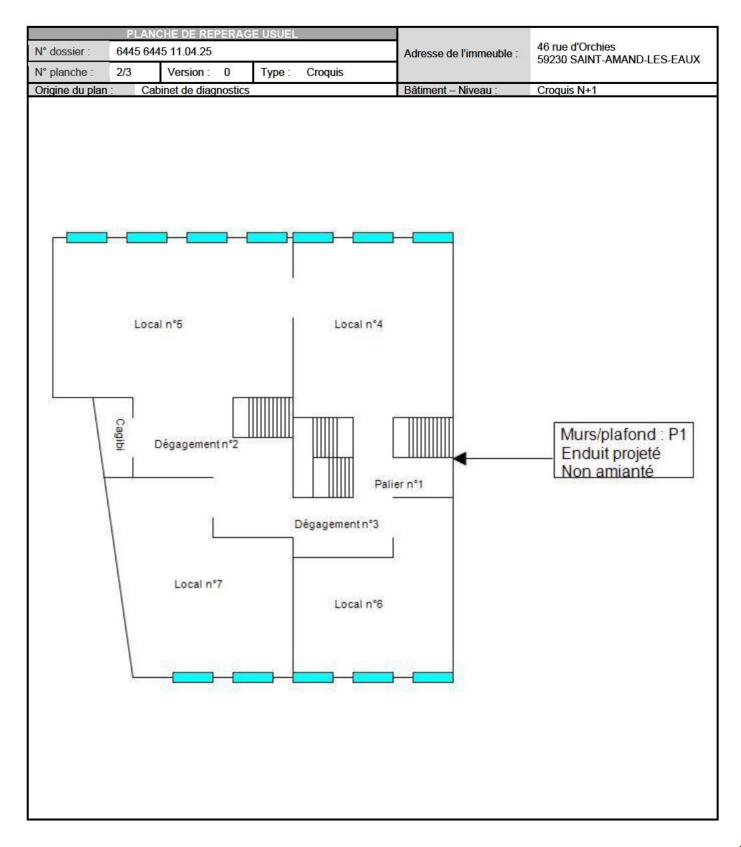
ANNEXE 2 - CROQUIS

N° Local	Local	Etage	Elément	Zone	Matériau / Produit	Liste	Critère(s) ayant permis de conclure	Etat de dégradation	Photo
1	Local n°1	RDC	Bardages	Façade	Fibre ciment (Plaques planes)	В	Jugement personnel	Matériaux dégradé	
2	Local n°2	RDC	Bardages	Façade	Fibre ciment (Plaques planes)	В	Jugement personnel	Matériaux dégradé

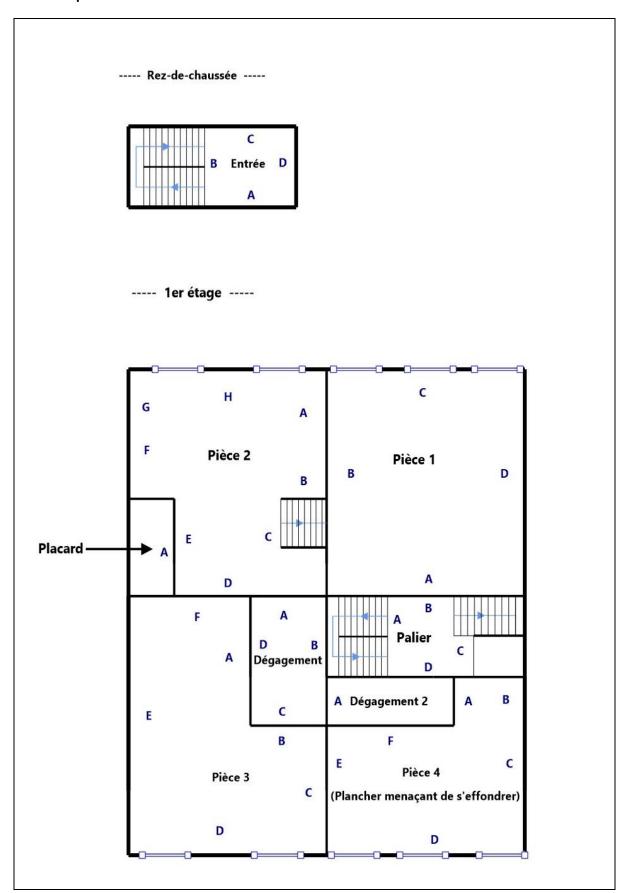
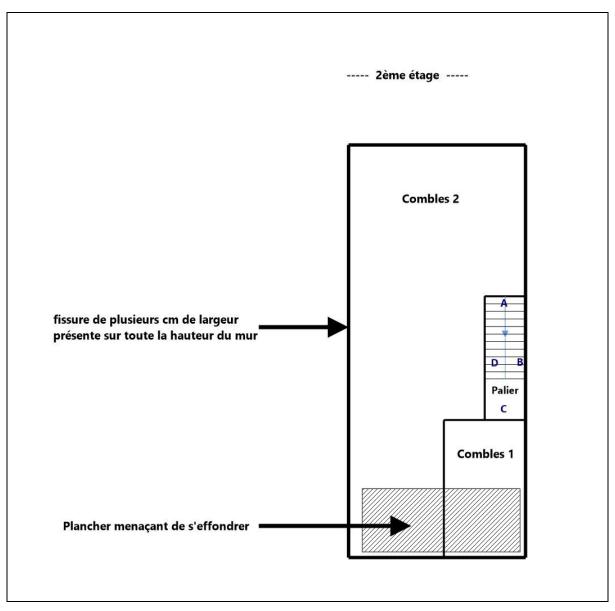
9.2 Croquis

L'immeuble présente de très nombreux désordres structurels :

- une fissure de plusieurs cm de largeur et de profondeur est visible sur le mur de refend de l'immeuble depuis le premier étage jusqu'au combles
- il y a des traces d'humidité sur les planchers, les murs et les plafonds
- l'immeuble présente des planchers qui sont déjà en partie effondrée et qui menace de s'effondrer plus encore

Il faut faire intervenir un homme de l'art pour procéder à l'examen du bâtiment, dresser un constat de son état et proposer des mesures pour mettre fin aux désordres constatés
