Dossier Technique Immobilier

Numéro de dossier : C/0041/25
Date du repérage : 20/01/2025

Adresse :**64 Rue Jean Jaures**

Commune :**59750 FEIGNIES (France)**

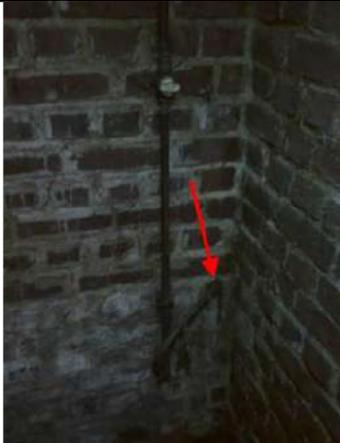
Points de contrôle ⁽³⁾ (selon la norme)	Anomalies observées (A1 ⁽⁴⁾ , A2 ⁽⁵⁾ , DGI ⁽⁶⁾ , 32c ⁽⁷⁾)	Libellé des anomalies et recommandations	Photos
C.2 - L'espace Tuyauteries fixes - Espace annulaire	A2	5 : l'espace annulaire de la canalisation gaz à la pénétration dans le logement est obturé. Si oui, il est obturé. (Nota: ce libellé comporte une erreur et sera prochainement corrigé par l'AFNOR pour être remplacé par "l'espace annulaire de la canalisation gaz à la pénétration dans le logement n'est pas obturée.") Remarques : L'espace annulaire n'est pas obturé ; Faire intervenir un installateur gaz qualifié afin de l'obturer correctement Risque(s) constaté(s) : Accumulation de gaz dans l'habitation (le plus souvent en sous-sol ou en cave) provenant d'une fuite extérieure et pouvant entraîner une explosion.	
C.7 - 8b Organe de Coupure d'Appareil (OCA)	A2	L'extrémité de l'organe de coupure d'appareil ou de la tuyauterie en attente n'est pas obturée. (Robinet en attente) Remarques : (Sous-Sol - Cave 2) L'extrémité de la tuyauterie en attente n'est pas obturée ; Poser ou faire poser un bouchon par un installateur gaz qualifié sur l'extrémité de la tuyauterie Risque(s) constaté(s) : Dégagement de gaz et donc un risque d'explosion

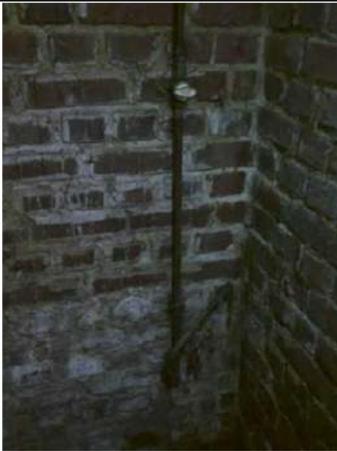
Photo n° PhGaz001
Localisation : Sous-Sol - Cave 2
Robinet en attente (Type :)
Localisation sur croquis : Point001

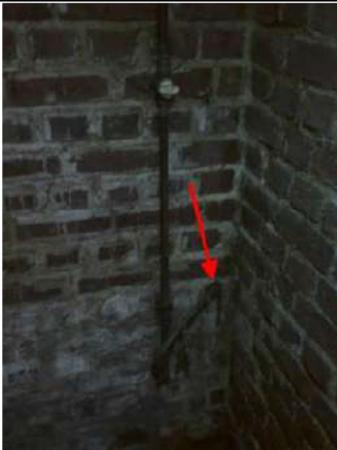
Photo n° PhGaz002
8b : l'extrémité de l'organe de coupure d'appareil ou de la tuyauterie en attente n'est pas obturée. (Sous-Sol - Cave 2)
L'extrémité de la tuyauterie en attente n'est pas obturée; Poser ou faire poser un bouchon par un installateur gaz qualifié sur l'extrémité de la tuyauterie

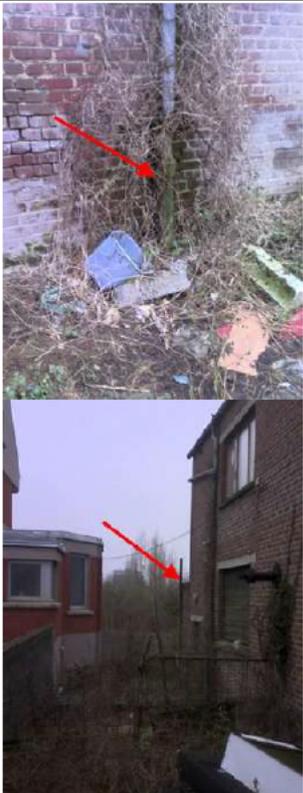
Localisation	Identifiant + Description	Conclusion (justification)	Etat de conservation** et préconisations*	Photo
Parties extérieures	<p>Identifiant: M001 Description: Conduit en fibres-ciment Composant de la construction: 6 - Conduits et accessoires intérieurs - Conduits de fluides (air, eau, vapeur, fumée, échappement, autres fluides) Partie à sonder: Conduit en fibres-ciment Liste selon annexe.13-9 du CSP: B Localisation sur croquis: M001</p>	Présence d'amiante (Sur jugement de l'opérateur)	<p>Matériau non dégradé</p> <p>Résultat EP**</p> <p>Préconisation : Il est recommandé de réaliser une évaluation périodique.</p>

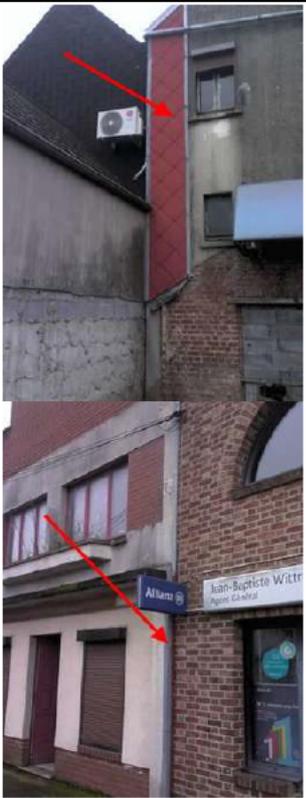
Localisation	Identifiant + Description	Conclusion (justification)	Etat de conservation** et préconisations*	Photo
	<p><u>Identifiant:</u> M002 <u>Description:</u> Ardoise en fibro ciment <u>Composant de la construction:</u> 2 - Parois verticales extérieures et Façades - Façades légères, murs rideaux, bardages, panneaux sandwich <u>Partie à sonder:</u> Ardoise en fibro ciment <u>Liste selon annexe.13-9 du CSP:</u> B <u>Localisation sur croquis:</u> M002</p>	Présence d'amiante (Sur jugement de l'opérateur)	<p>Matériau non dégradé</p> <p>Résultat EP**</p> <p>Préconisation : Il est recommandé de réaliser une évaluation périodique.</p>

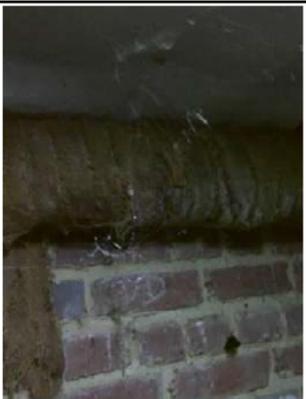
Localisation	Identifiant + Description	Justification	Etat de conservation et préconisations	Photo
Sous-Sol - Cave 1; Sous-Sol - Cave 2	<p><u>Identifiant:</u> M003 <u>Réf. échantillon:</u> C/0041/25/P001 <u>Description:</u> Calorifugeage <u>Composant de la construction:</u> 8 - Équipements divers et accessoires - Chaudières (mixtes, collectives), chauffe bains, radiateurs gaz modulables, Poêles à bois à fuel, à charbon, Groupes électrogènes <u>Partie à sonder:</u> Calorifugeage <u>Liste selon annexe.13-9 du CSP:</u> A <u>Localisation sur croquis:</u> M003</p>	En attente des résultats d'analyse	<p>Souligne_**</p> <p>Il faut faire réaliser une évaluation périodique de l'état de conservation des</p>

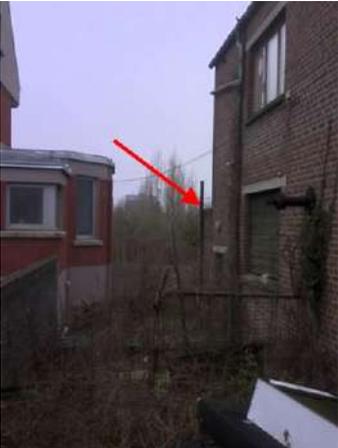
<p>Photo n° PhA001 Localisation : Parties extérieures Ouvrage : 6 - Conduits et accessoires intérieurs - Conduits de fluides (air, eau, vapeur, fumée, échappement, autres fluides) Partie d'ouvrage : Conduit en fibres-ciment Description : Conduit en fibres-ciment Localisation sur croquis : M001</p>

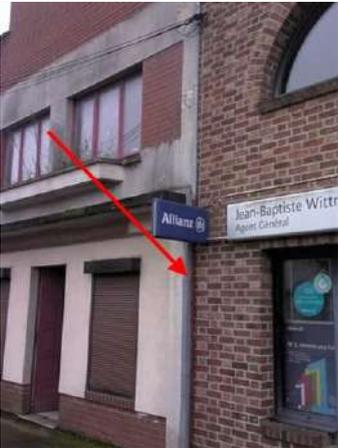
<p>Photo n° PhA002 Localisation : Parties extérieures Ouvrage : 2 - Parois verticales extérieures et Façades - Façades légères, murs rideaux, bardages, panneaux sandwich Partie d'ouvrage : Ardoise en fibro ciment Description : Ardoise en fibro ciment Localisation sur croquis : M002</p>

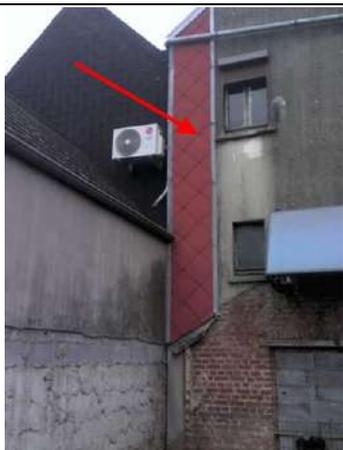
Photo n° PhA002

Description : Ardoise en fibro ciment

Localisation sur croquis : M002

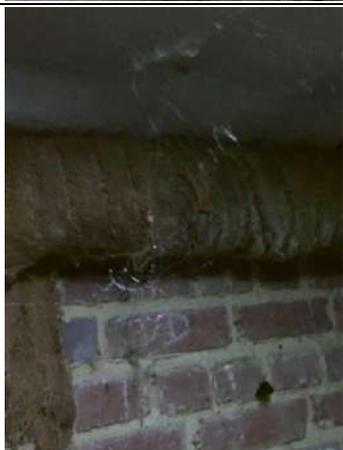
Photo n° PhA003

Localisation : Sous-Sol - Cave 1; Sous-Sol - Cave 2

Description : Calorifugeage

Localisation sur croquis : M003

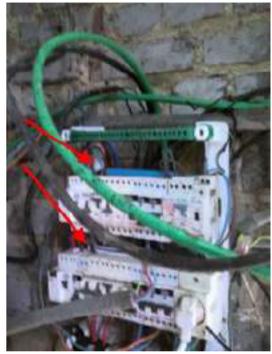
N° Article (1)	Libellé des anomalies	N° Article (2)	Libellé des mesures compensatoires (3) correctement mises en œuvre	Photos
B4.3 f1	La section des conducteurs de la canalisation alimentant le seul tableau n'est pas adaptée au courant de réglage du disjoncteur de branchement. Remarques : La section des conducteurs de la canalisation alimentant le tableau de répartition est inadaptée au courant de réglage du disjoncteur de branchement ; Faire intervenir un électricien qualifié afin de remplacer les conducteurs d'alimentation du tableau par des conducteurs de section adaptée			
B4.3 f3	A l'intérieur du tableau, la section d'au moins un conducteur alimentant les dispositifs de protection n'est pas adaptée au courant de réglage du disjoncteur de branchement. Remarques : La section des conducteurs de la canalisation alimentant le tableau de répartition est inadaptée au courant de réglage du disjoncteur de branchement ; Faire intervenir un électricien qualifié afin de remplacer les conducteurs d'alimentation du tableau par des conducteurs de section adaptée

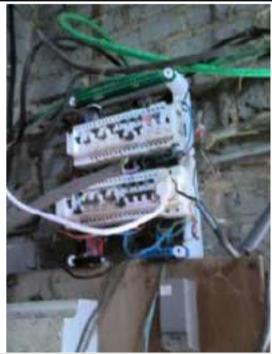
B7.3 a	L'Enveloppe d'au moins un matériel est manquante ou détériorée. Remarques : Présence de matériel électrique en place dont l'enveloppe présente des détériorations ou n'est pas en place.

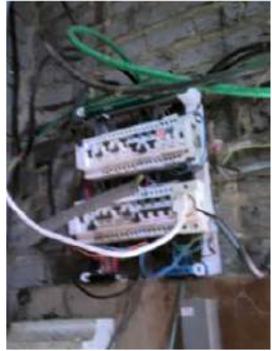
N° Article (1)	Libellé des anomalies	N° Article (2)	Libellé des mesures compensatoires (3) correctement mises en œuvre	Photos
B7.3 d	L'installation électrique comporte au moins une connexion avec une partie active nue sous tension accessible. Remarques : Présence de connexion de matériel électrique présentant des parties actives nues sous tension.			
B7.3 e	L'installation électrique comporte au moins un dispositif de protection avec une partie active nue sous tension accessible. Remarques : Présence de dispositif de protection de matériel électrique présentant des parties actives nues sous tension lors du démontage.

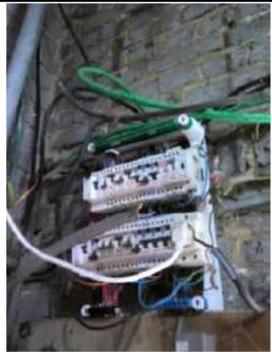
B8.3 a	L'installation comporte au moins un matériel électrique vétuste. Remarques : Présence de matériel électrique vétuste (douilles, interrupteurs, socles de prise...).			
B8.3 e	Au moins un conducteur isolé n'est pas placé sur toute sa longueur dans un conduit, une goulotte ou une plinthe ou une huisserie, en matière isolante ou métallique, jusqu'à sa pénétration dans le matériel électrique qu'il alimente. Remarques : Présence de conducteurs électriques non double protégés mécaniquement.
