## CONSTAT DE RISQUE D'EXPOSITION AU PLOMB EN PARTIES PRIVATIVES

1 rue Alexandre Ledru Rollin 59124 ESCAUDAIN	D Propriétaire Nom : [REDACTED] Adresse : 1 Rue Alexandre Ledru Rollin 59124 ESCAUDAIN
---	---

## Pré-Rapport de mission de repérage des matériaux et produits contenant de l'amiante pour l'établissement du constat établi à l'occasion de la vente d'un immeuble bâti

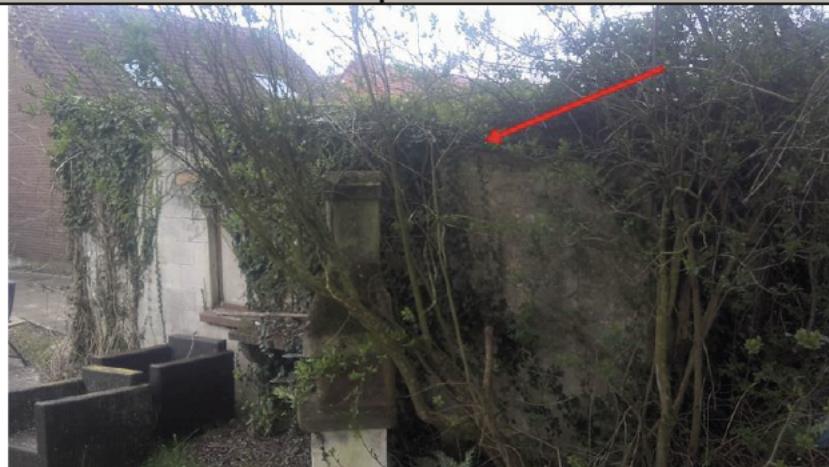
**ELEMENT : Plaques ondulées**

Nom du client	Numéro de dossier	Pièce ou local
[REDACTED]	140112 [REDACTED]	Garage
Matériaux	Date de prélèvement	Nom de l'opérateur
Fibre-ciment		BRICHET Maxime
Localisation		Résultat
Plaques ondulées - Toiture		Présence d'amiante
Résultat de la grille d'évaluation		
Evaluation périodique		
Emplacement

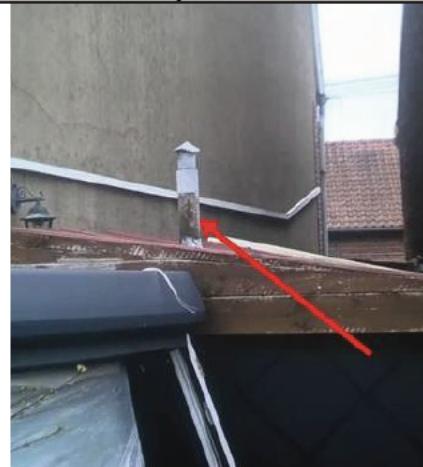
**ELEMENT : Conduit de fumée n°1**

Nom du client	Numéro de dossier	Pièce ou local
[REDACTED]	140112 [REDACTED]	Extérieur
Matériaux	Date de prélèvement	Nom de l'opérateur
Fibre-ciment		BRICHET Maxime
Localisation		Résultat
Conduit de fumée n°1 - Toiture		Présence d'amiante
Résultat de la grille d'évaluation		
Evaluation périodique		
Emplacement

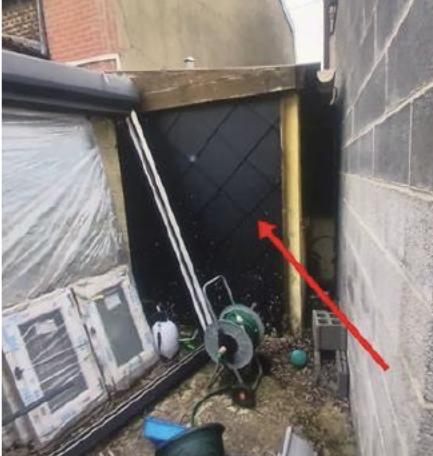
**ELEMENT : Bardages**

Nom du client	Numéro de dossier	Pièce ou local
[REDACTED]	140112 [REDACTED]	Extérieur
Matériaux	Date de prélèvement	Nom de l'opérateur
Ardoises - Fibre-ciment		BRICHET Maxime
Localisation	Résultat	
Bardages - Façade arrière	<b>Présence d'amiante</b>	
Résultat de la grille d'évaluation		
Evaluation périodique		
Emplacement
