## Rapport de mission de repérage des matériaux et produits contenant de l'amiante pour l'établissement du constat établi à l'occasion de la vente d'un immeuble bâti

PLANCHE DE REPERAGE USUEL				Adresse de l'immeuble :	444 rue Petite 59158 MAULDE
N° dossier :	141273				
N° planche :	1/1	Version :	0	Type :	Croquis
Origine du plan :	EX'IM			Bâtiment – Niveau :	Croquis N°1

N° audit : A25590198471T  
date de visite : 06/06/2025  
date d'établissement : 06/06/2025  
valable jusqu'au : 05/06/2030  
identifiant fiscal du logement :

# DPE diagnostic de performance énergétique (logement)

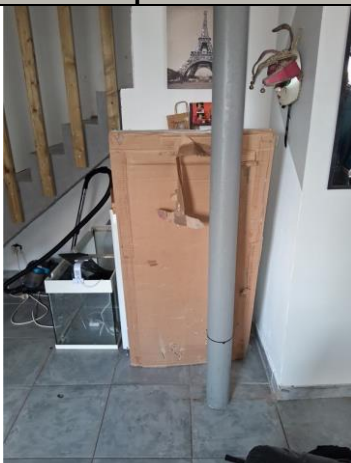
ELEMENT : Poteau		
Nom du client	Numéro de dossier	Pièce ou local
	141273	RDC - Salon
Matériau	Date de prélèvement	Nom de l'opérateur
Amiante ciment -		FESTA Juliano
Localisation		Résultat
Poteau - Sol		Présence d'amiante
Résultat de la grille d'évaluation		
Evaluation périodique		
Emplacement

Amiante

N° Local	Local / Partie d'immeuble	Etage	Elément	Zone	Matériau / Produit	Présence	Critère de décision	Etat de dégradation	Obligation / Préconisation
3	Salon	RDC	Poteau	Sol	Amiante ciment -	A	Jugement personnel		EP

Lorsque le type de matériau ou produit concerné contenant de l'amiante, la nature et l'étendue des dégradations qu'il présente et l'évaluation du risque de dégradation ne conduisent pas à conclure à la nécessité d'une action de protection immédiate sur le matériau ou produit.

- a) contrôler périodiquement que l'état de dégradation des matériaux et produits concernés ne s'aggrave pas, et, le cas échéant, que leur protection demeure en bon état de conservation ;
- b) rechercher, le cas échéant, les causes de dégradation et prendre les mesures appropriées pour les supprimer.

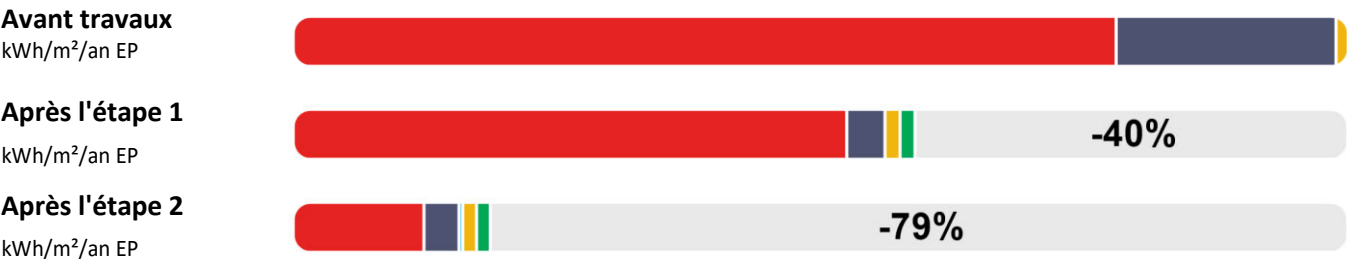
Répartition des consommations annuelles énergétiques

chauffage	eau chaude	refroidissement	éclairage	auxiliaires	Total
usage						
consommation d'énergie (kWh/m²/an)	électrique 39 <sub>EP</sub> (17 <sub>EF</sub> )	électrique 10 <sub>EP</sub> (4 <sub>EF</sub> )	électrique 1 <sub>EP</sub> (EF)	électrique 4 <sub>EP</sub> (2 <sub>EF</sub> )	électrique 4 <sub>EP</sub> (2 <sub>EF</sub> )	57 <sub>EP</sub> (25 <sub>EF</sub> )
consommation d'énergie sans déduction photovoltaïque autoconsommée						
frais annuels d'énergie (fourchette d'estimation*)	de 311€ à 421€	de 78€ à 106€	de 6€ à 8€	de 35€ à 47€	de 30€ à 40€	de 460€ à 622€
