Etat des Risques et Pollutions

Référence : 6547 6547 25.09.25
Réalisé par Jacques DESBUISSON
Pour le compte de AXIMO

12 rue du 8 Mai 1945
59243 Quarouble

Rapport de mission de repérage des matériaux et produits contenant de l'amiante pour l'établissement du constat établi à l'occasion de la vente d'un immeuble bâti

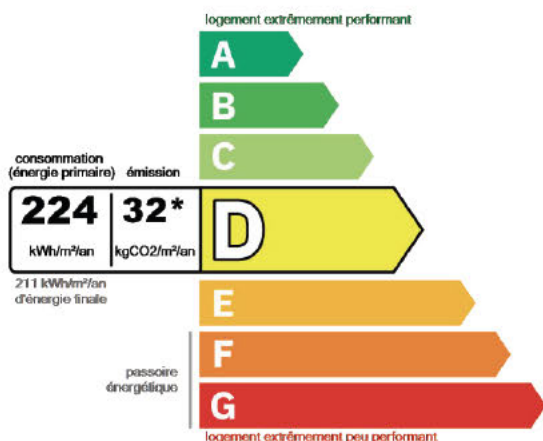
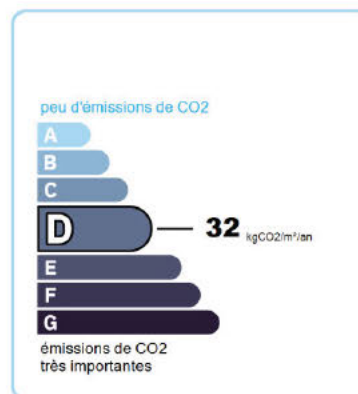
Performance énergétique et climatique

Le niveau de consommation énergétique dépend de l'isolation du logement et de la performance des équipements. Pour l'améliorer, voir pages 5 à 6

Ce logement émet 3259 kg de CO₂ par an, soit l'équivalent de 16886 km parcourus en voiture. Le niveau d'émissions dépend principalement des types d'énergies utilisées (bois, électricité, gaz, fioul, etc.)
