## DOSSIER DE DIAGNOSTICS TECHNIQUES

**Référence : \*\*\*\* 20636 27.02.25**

Bien :Adresse :Référence Cadastrale :**Maison individuelle****54 rue Marceau****59210 COUDEKERQUE-BRANCHE****Non Communiqué(e)****PROPRIETAIRE**

**Référence Rapport :** \*\*\*\* 20636 27.02.25**Objet :** ATTESTATION SUR L'HONNEUR**Adresse du bien :**54 rue Marceau  
59210 COUDEKERQUE-BRANCHE**Type de bien :** Maison individuelle**Date de la mission :** 27/02/2025

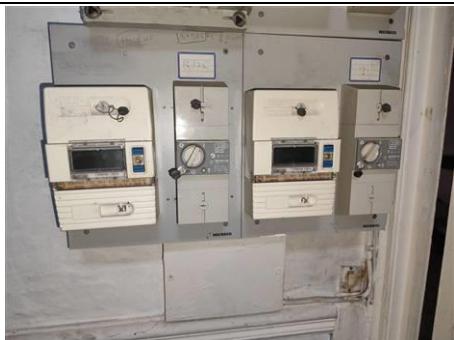
Photo du Compteur électrique

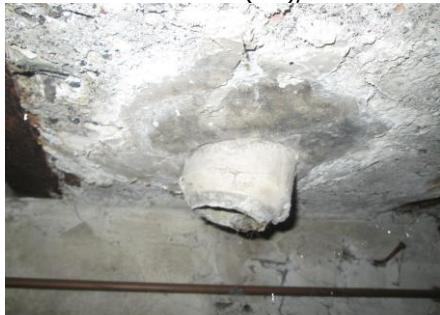
Liste B			
Description	Localisation	Type de recommandation	Recommandations*
Conduits de fluides (air)/Conduits

Cave (Sous-sol)	EP	Evaluation périodique

Description	Localisation	Etat de conservation			Risque de dégradation	Type de recommandation
		Protection Physique	Etat de dégradation	Etendue de la dégradation		
Conduits de fluides (air)/Conduits	Cave (Sous-sol)	ABS	ND	S/O	DEG FAIBLE	EP

Le type de matériau ou produit concerné contenant de l'amiante, la nature et l'étendue des dégradations qu'il présente et l'évaluation du risque de dégradation ne conduisent pas à conclure à la nécessité d'une action de protection immédiate sur le matériau ou produit. L'évaluation périodique consiste à :

- Contrôler périodiquement que l'état de dégradation des matériaux et produits concernés ne s'aggrave pas, et, le cas échéant, que leur protection demeure en bon état de conservation ;
- Rechercher, le cas échéant, les causes de dégradation et prendre les mesures appropriées pour les supprimer.
