# Dossier Technique Immobilier

Numéro de dossier : C/0492/25  
 Date du repérage : 23/05/2025

Adresse : ..... **18 Rue Faidherbe**

Commune : ..... **59127 WALINCOURT SELVIGNY (France)**

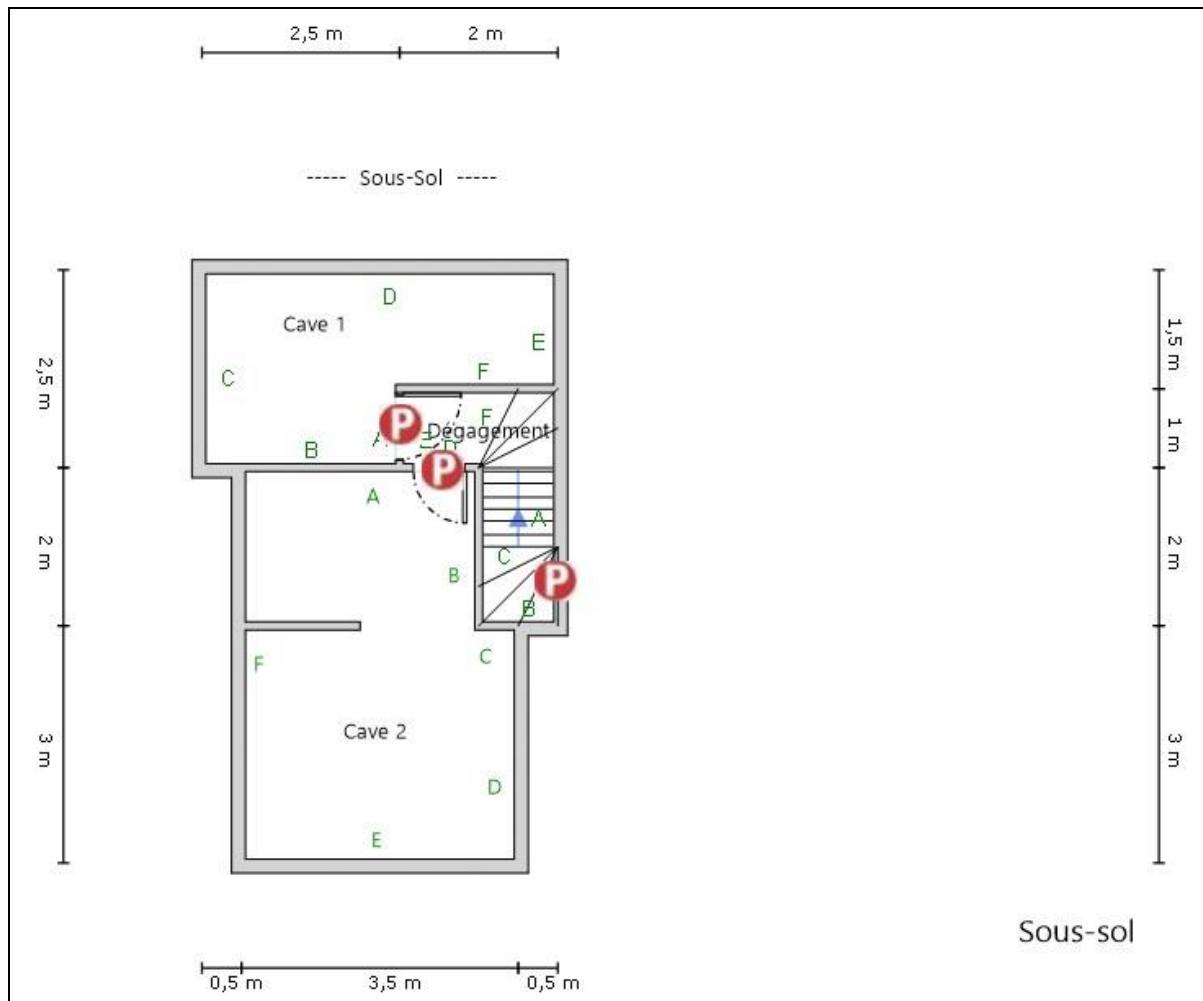
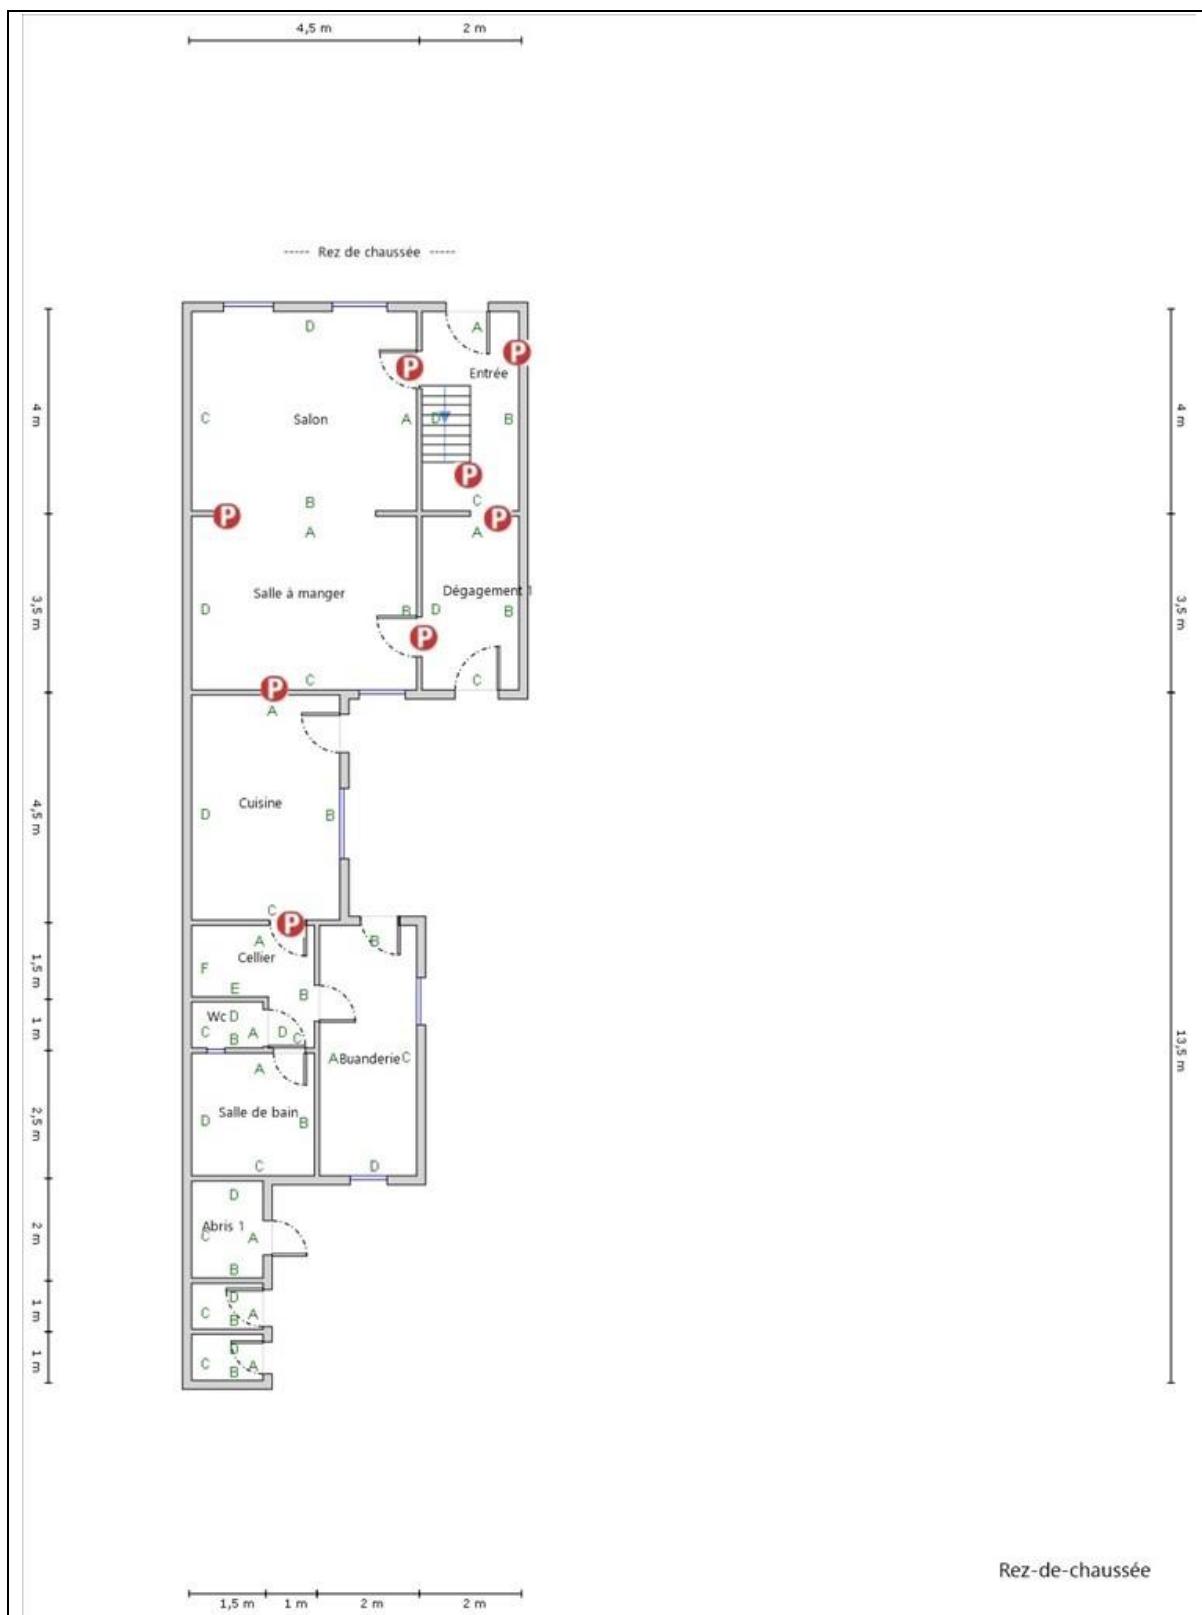
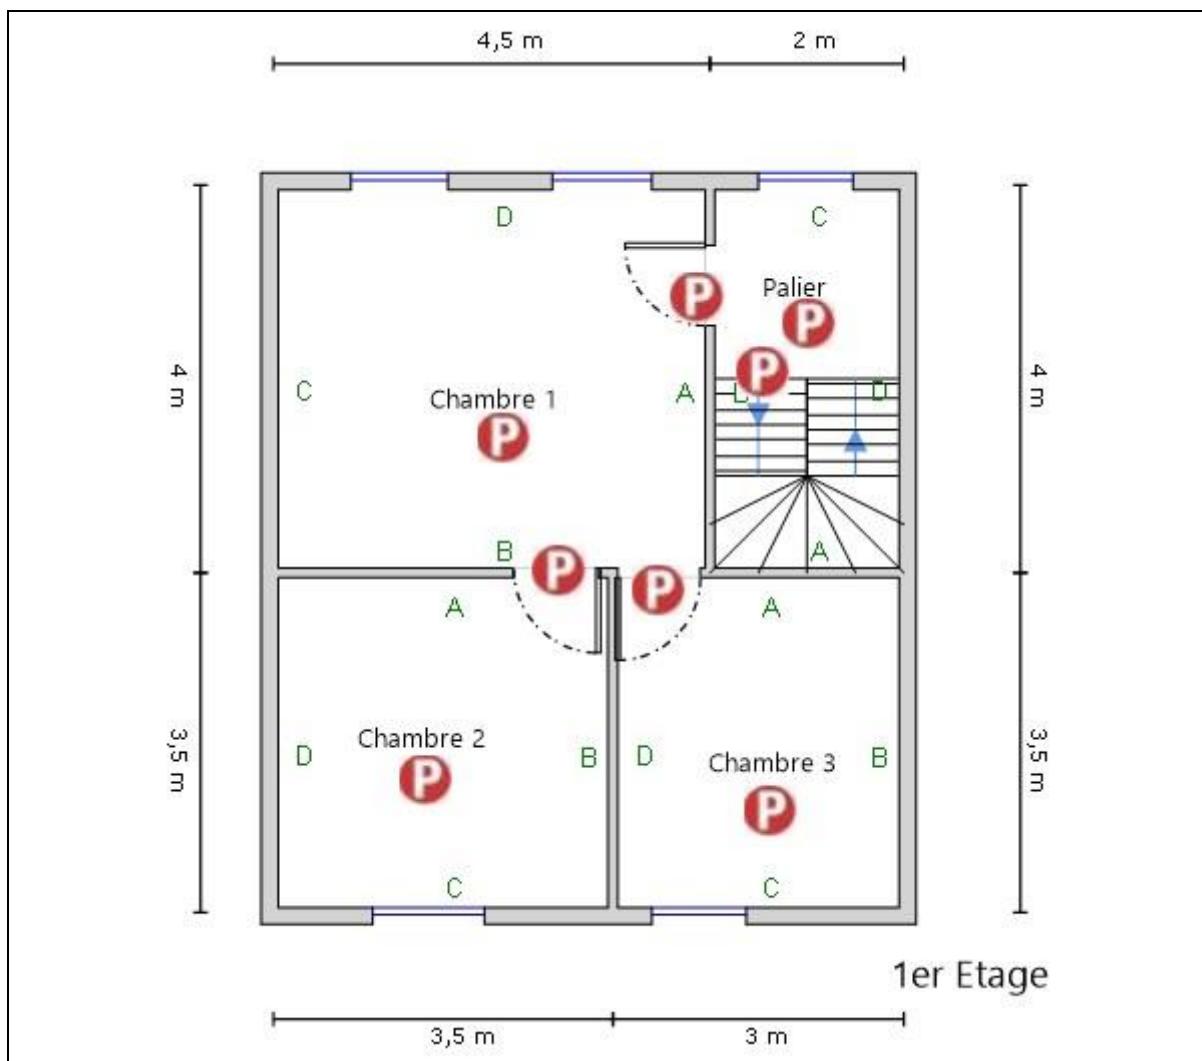
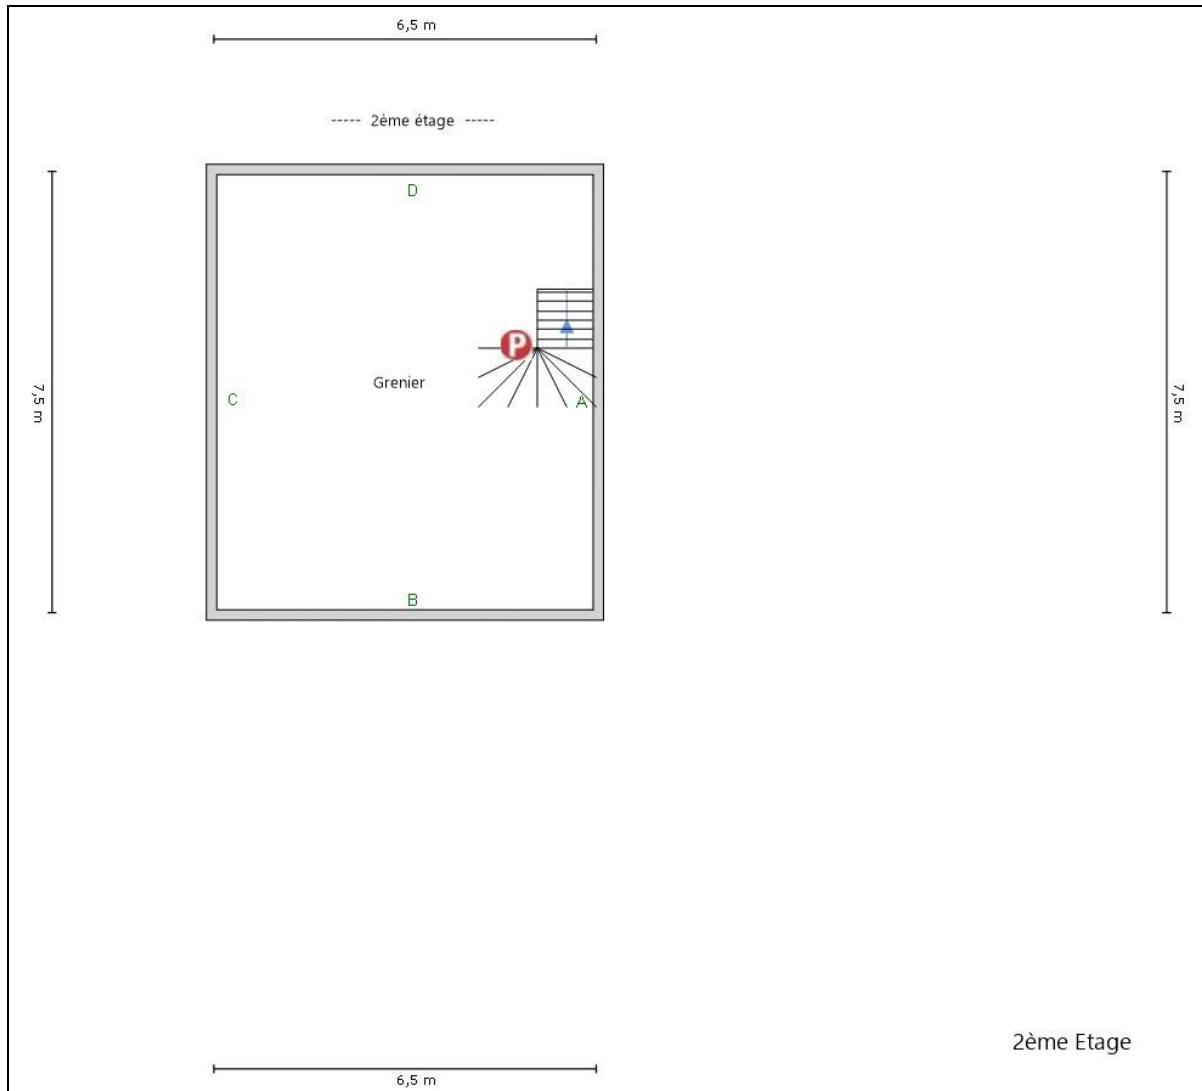
**Localisation des mesures sur croquis de repérage**

Croquis sans respect des cotes et ouvertures, établi dans le seul but d'identifier les zones

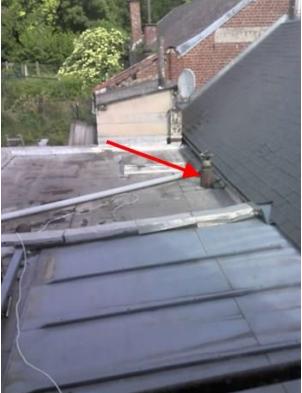
Localisation	Identifiant + Description	Conclusion (justification)	Etat de conservation** et préconisations*	Photo
Parties extérieures	<p><u>Identifiant:</u> M002  <u>Description:</u> Mitron et conduit  <u>Composant de la construction:</u> Mitron et conduit  <u>Partie à sonder:</u> Mitron et conduit  <u>Localisation sur croquis:</u> M002</p>	<p>Présence d'amiante (sur jugement de l'opérateur)</p>	<p>Matériau non dégradé</p> <p><b>Résultat</b> EP**</p> <p><b>Préconisation :</b> Il est recommandé de réaliser une évaluation périodique.</p>

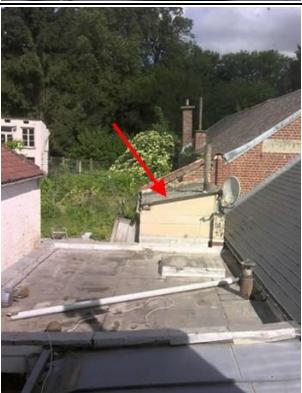
Jardin - Abris 1	<p><u>Identifiant:</u> M003  <u>Description:</u> Plaques en fibres-ciment (y compris plaques « sous tuiles »)  <u>Composant de la construction:</u> 1 - Couvertures, Toitures, Terrasses et étanchéités - Plaques ondulées et planes  <u>Partie à sonder:</u> Plaques en fibres-ciment (y compris plaques « sous tuiles »)  <u>Liste selon annexe.13-9 du CSP:</u> B  <u>Localisation sur croquis:</u> M003</p>	<p>Présence d'amiante (sur jugement de l'opérateur)</p>	<p>Matériau non dégradé</p> <p><b>Résultat</b> EP**</p> <p><b>Préconisation :</b> Il est recommandé de réaliser une évaluation périodique.</p>

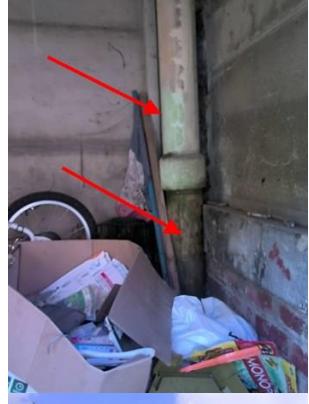
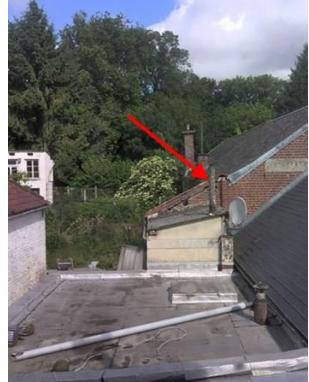
Localisation	Identifiant + Description	Conclusion (justification)	Etat de conservation** et préconisations*	Photo
	<p><u>Identifiant:</u> M004  <u>Description:</u> Conduit en fibres-ciment  <u>Composant de la construction:</u> 6 - Conduits et accessoires intérieurs - Conduits de fluides (air, eau, vapeur, fumée, échappement, autres fluides)  <u>Partie à sonder:</u> Conduit en fibres-ciment  <u>Liste selon annexe.13-9 du CSP:</u> B  <u>Localisation sur croquis:</u> M004</p>	<p>Présence d'amiante (Sur décision de l'opérateur)</p>	<p>Matériaux non dégradé</p> <p><b>Résultat EP**</b></p> <p><b>Préconisation :</b> Il est recommandé de réaliser une évaluation périodique.</p>

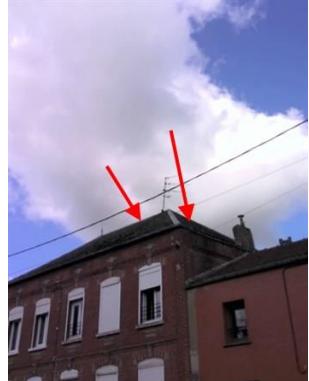
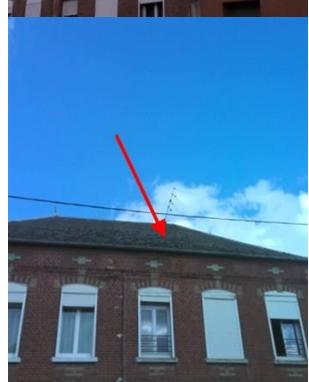
2ème étage - Grenier; Parties extérieures	<p><u>Identifiant:</u> M005  <u>Description:</u> Ardoises en fibro ciment  <u>Composant de la construction:</u> 1 - Couvertures, Toitures, Terrasses et étanchéités - Ardoises, bardeaux bitumineux  <u>Partie à sonder:</u> Ardoises en fibro ciment  <u>Liste selon annexe.13-9 du CSP:</u> B  <u>Localisation sur croquis:</u> M005</p>	<p>Présence d'amiante (Sur jugement de l'opérateur)</p>	<p>Matériaux dégradé (étendue ponctuelle)</p> <p><b>Résultat EP**</b></p> <p><b>Préconisation :</b> Il est recommandé de réaliser une évaluation périodique.</p>

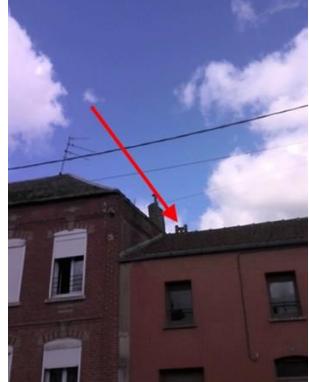
Localisation	Identifiant + Description	Conclusion (justification)	Etat de conservation** et préconisations*	Photo
Parties extérieures	<p><u>Identifiant:</u> M006  <u>Description:</u> Mitron et conduit  <u>Composant de la construction:</u> Mitron et conduit  <u>Partie à sonder:</u> Mitron et conduit  <u>Localisation sur croquis:</u> M006</p>	<p>Présence d'amiante (sur jugement de l'opérateur)</p>	<p>Matériaux non dégradés</p> <p><b>Résultat EP**</b></p> <p><b>Préconisation :</b> Il est recommandé de réaliser une évaluation périodique.</p>

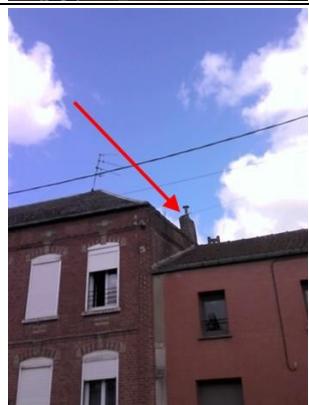
<p><u>Identifiant:</u> M007  <u>Description:</u> Conduit en fibres-ciment  <u>Composant de la construction:</u> 6 - Conduits et accessoires intérieurs - Conduits de fluides (air, eau, vapeur, fumée, échappement, autres fluides)  <u>Partie à sonder:</u> Conduit en fibres-ciment  <u>Liste selon annexe 13-9 du CSP:</u> B  <u>Localisation sur croquis:</u> M007</p>	<p>Présence d'amiante (sur jugement de l'opérateur)</p>	<p>Matériaux non dégradés</p> <p><b>Résultat EP**</b></p> <p><b>Préconisation :</b> Il est recommandé de réaliser une évaluation périodique.</p>

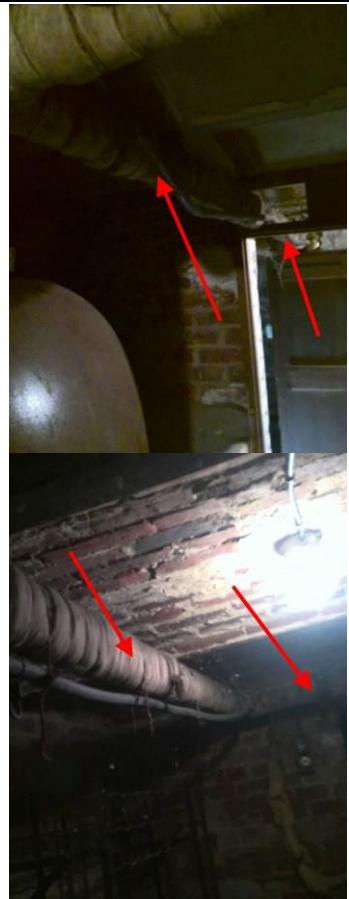
Localisation	Identifiant + Description	Photo
Sous-Sol - Cave 1; Sous-Sol - Cave 2	<p>Identifiant: M001 Réf. échantillon: C/0492/25/P001 Description: Calorifugeage Composant de la construction: 8 - Équipements divers et accessoires - Chaudières (mixtes, collectives), chauffe bains, radiateurs gaz modulables, Poêles à bois à fuel, à charbon, Groupes électrogènes Partie à sonder: Calorifugeage Liste selon annexe.13-9 du CSP: A Localisation sur croquis: M001</p>

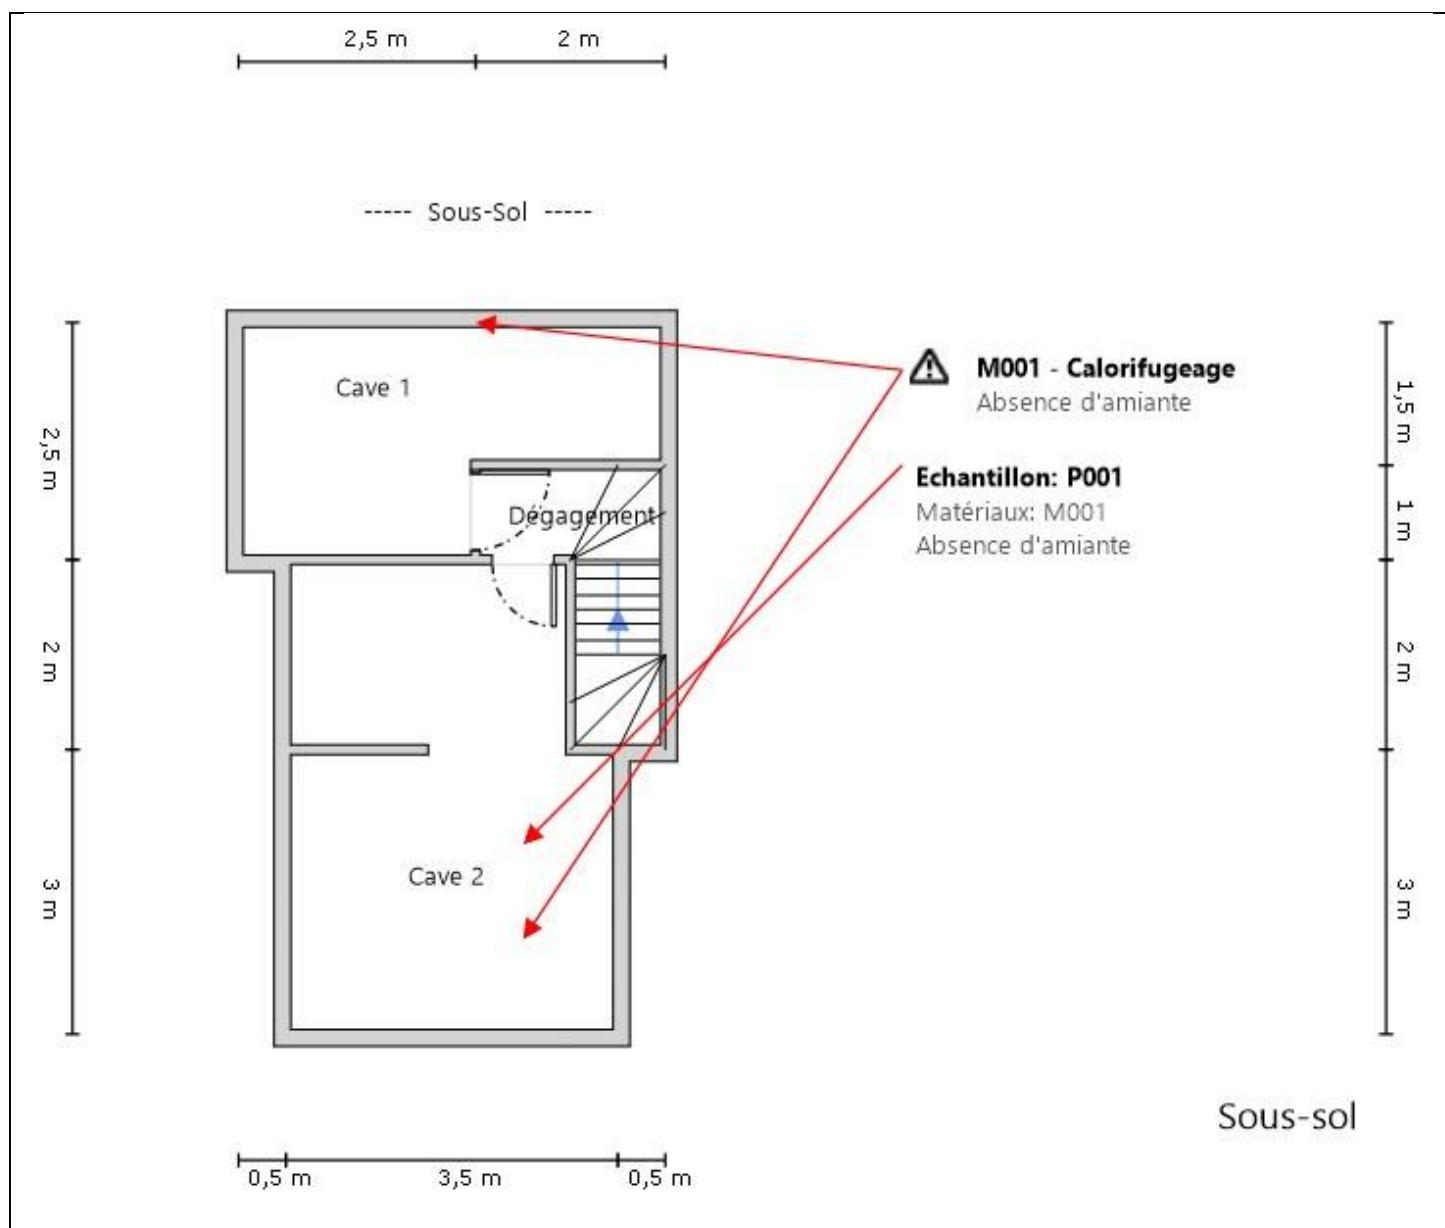
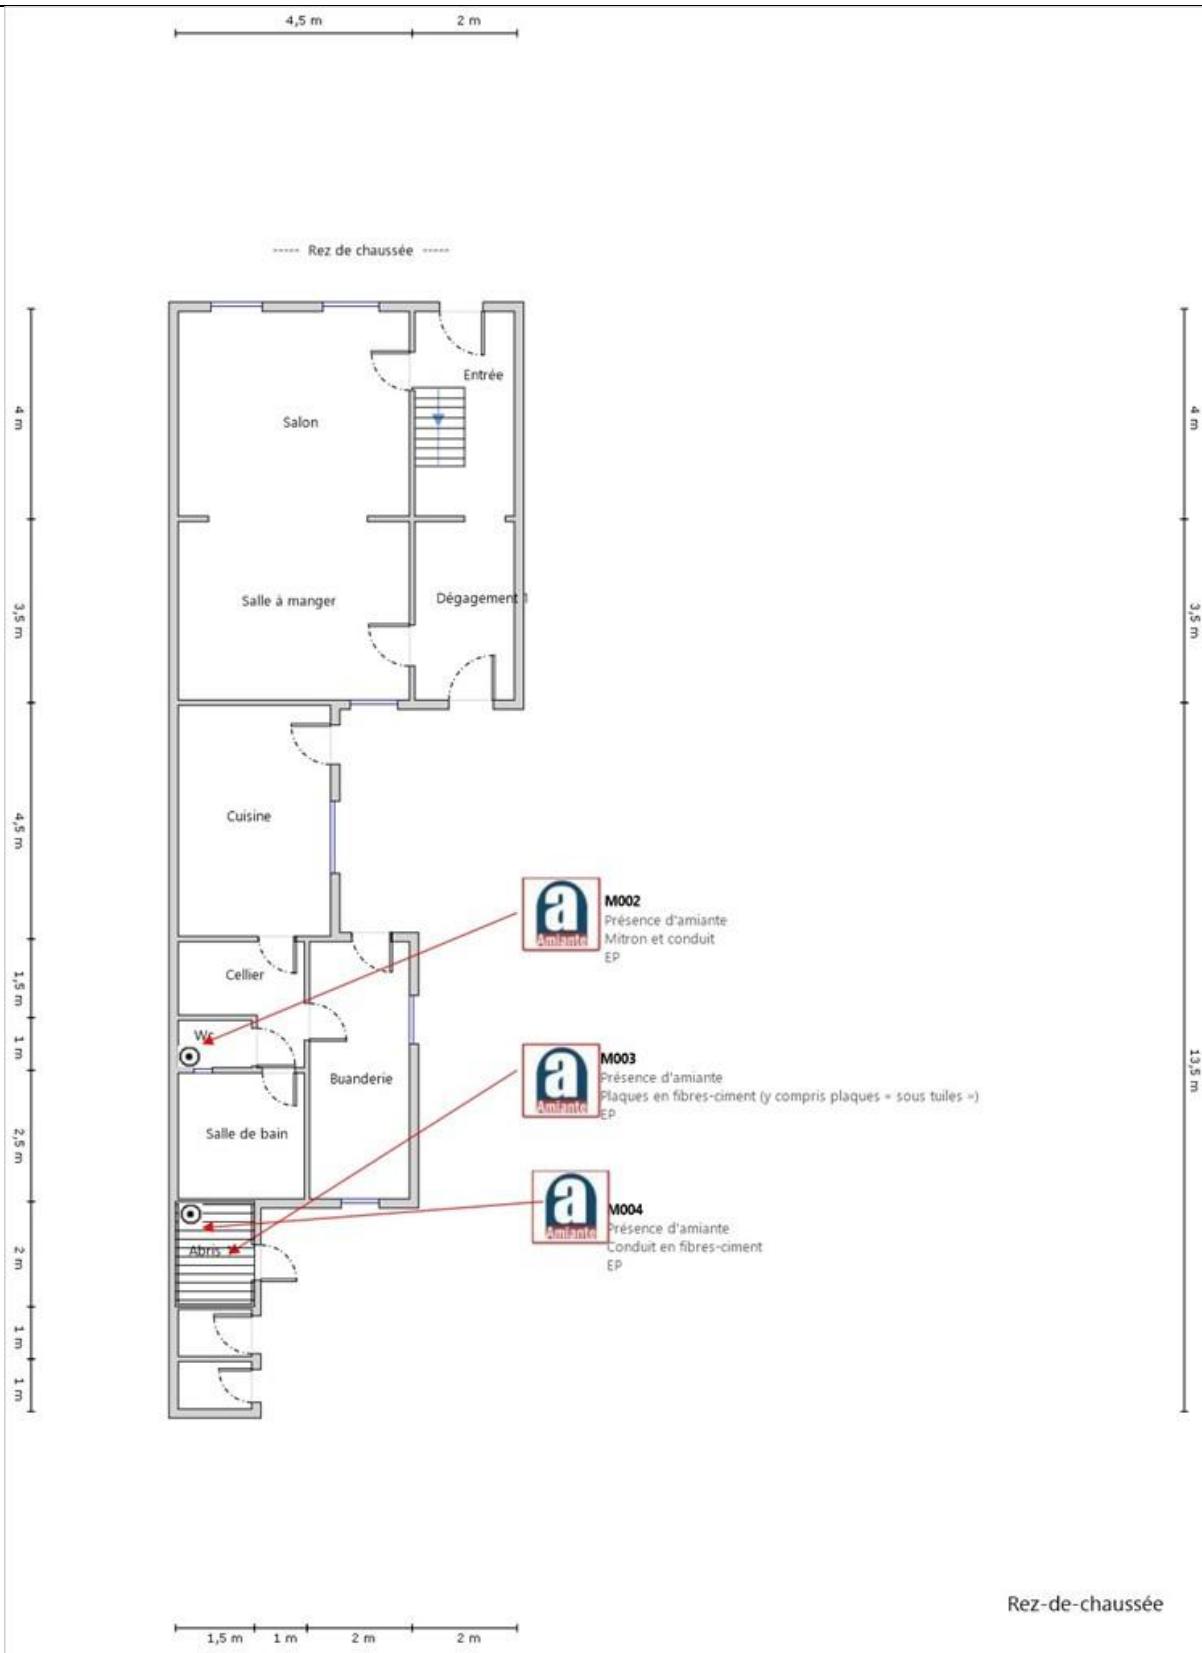
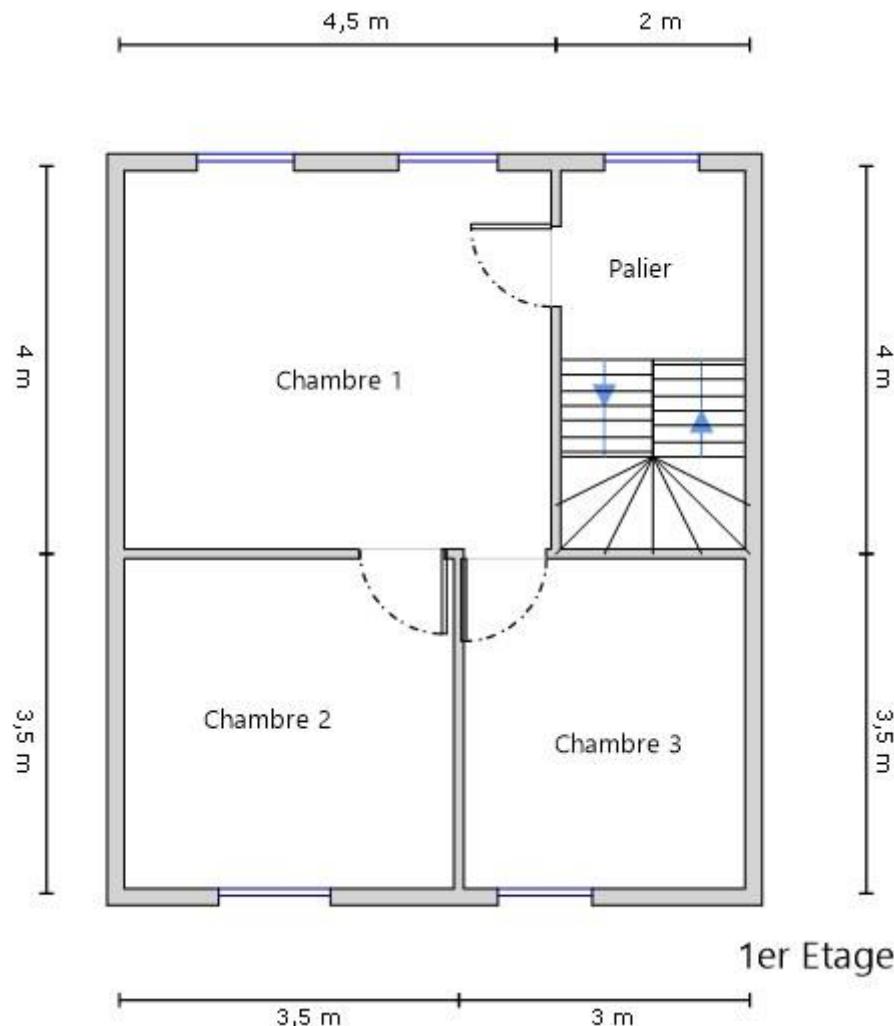
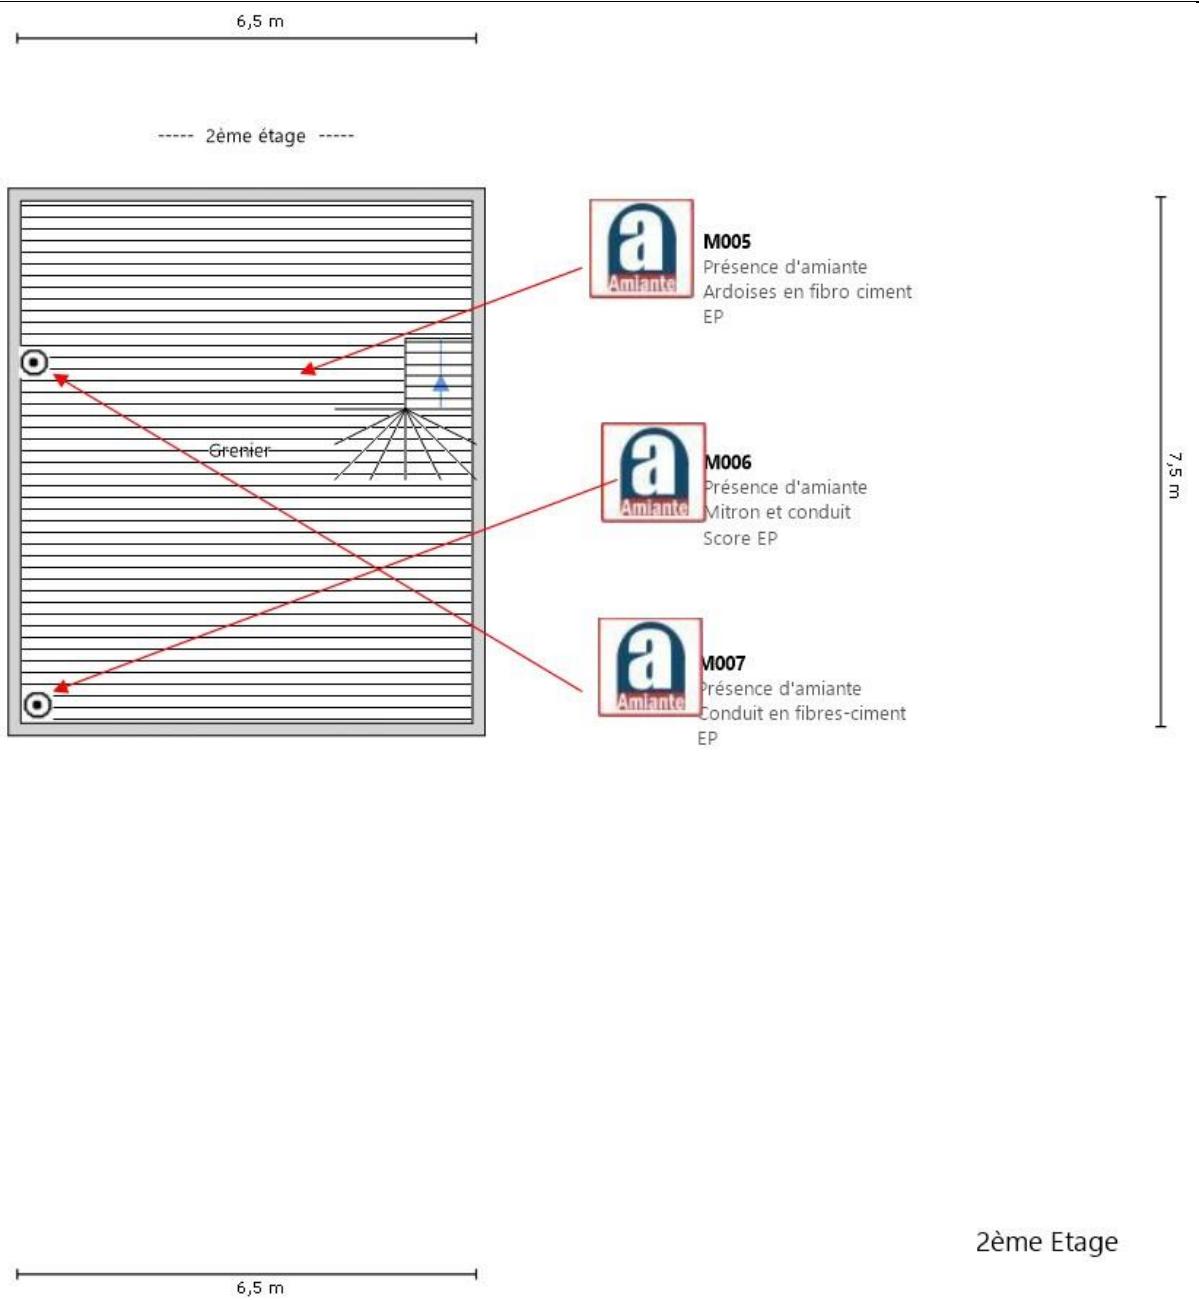
### 7.1 - Annexe - Schéma de repérage

Croquis sans respect des cotes et ouvertures, établi dans le seul but d'identifier les zones

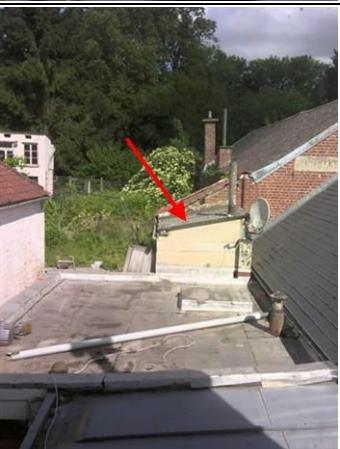
<p>Photo n° PhA002 Localisation : Parties extérieures Ouvrage : Mitron et conduit Partie d'ouvrage : Mitron et conduit Description : Mitron et conduit Localisation sur croquis : M002</p>

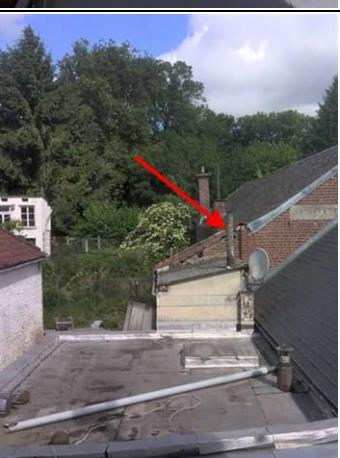
<p>Photo n° PhA003 Localisation : Jardin - Abris 1 Ouvrage : 1 - Couvertures, Toitures, Terrasses et étanchéités - Plaques ondulées et planes Partie d'ouvrage : Plaques en fibres-ciment (y compris plaques « sous tuiles ») Description : Plaques en fibres-ciment (y compris plaques « sous tuiles ») Localisation sur croquis : M003</p>

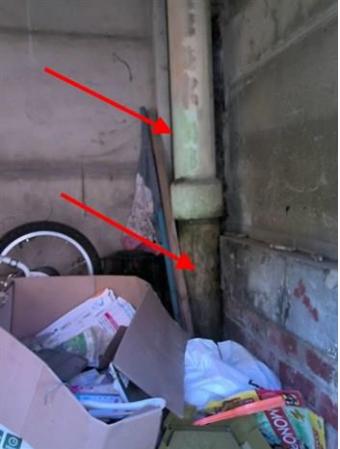
<p>Photo n° PhA004 Localisation : Jardin - Abris 1 Ouvrage : 6 - Conduits et accessoires intérieurs - Conduits de fluides (air, eau, vapeur, fumée, échappement, autres fluides) Partie d'ouvrage : Conduit en fibres-ciment Description : Conduit en fibres-ciment Localisation sur croquis : M004</p>

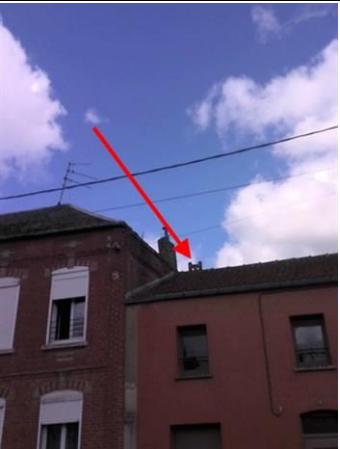
<p>Photo n° PhA005 Localisation : 2ème étage - Grenier; Parties extérieures Ouvrage : 1 - Couvertures, Toitures, Terrasses et étanchéités - Ardoises, bardeaux bitumineux Partie d'ouvrage : Ardoises en fibro ciment Description : Ardoises en fibro ciment Localisation sur croquis : M005</p>

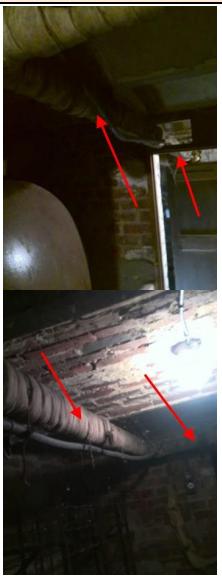
Identifiant et prélèvement	Localisation	Composant de la construction	Parties du composant	Description	Photo
C/0492/25/M001-P001	Sous-Sol - Cave 2	8 - Équipements divers et accessoires - Chaudières (mixtes, collectives), chauffe bains, radiateurs gaz modulables, Poêles à bois à fuel, à charbon, Groupes électrogènes	Calorifugeage	<p>Calorifugeage</p> <p><b>Analyse à réaliser:</b> Toutes les couches mélangées</p>

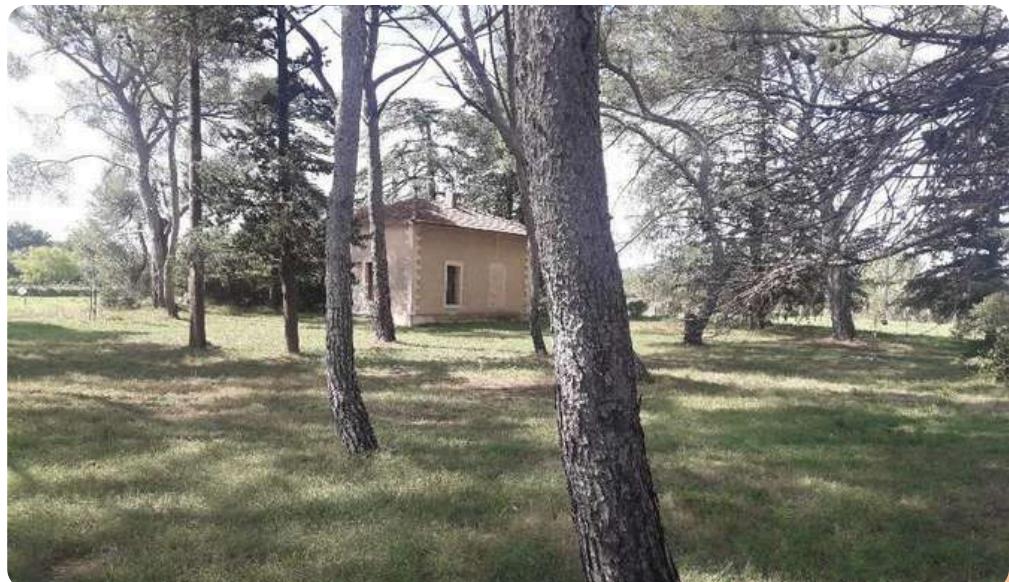
Terrain respectant les obligations de débroussaillement, source : ONF.

Le débroussaillement consiste sur une profondeur d'au moins 50 mètres<sup>1</sup> autour de son habitation, à **réduire la quantité de végétaux et à créer des discontinuités** dans la végétation restante.

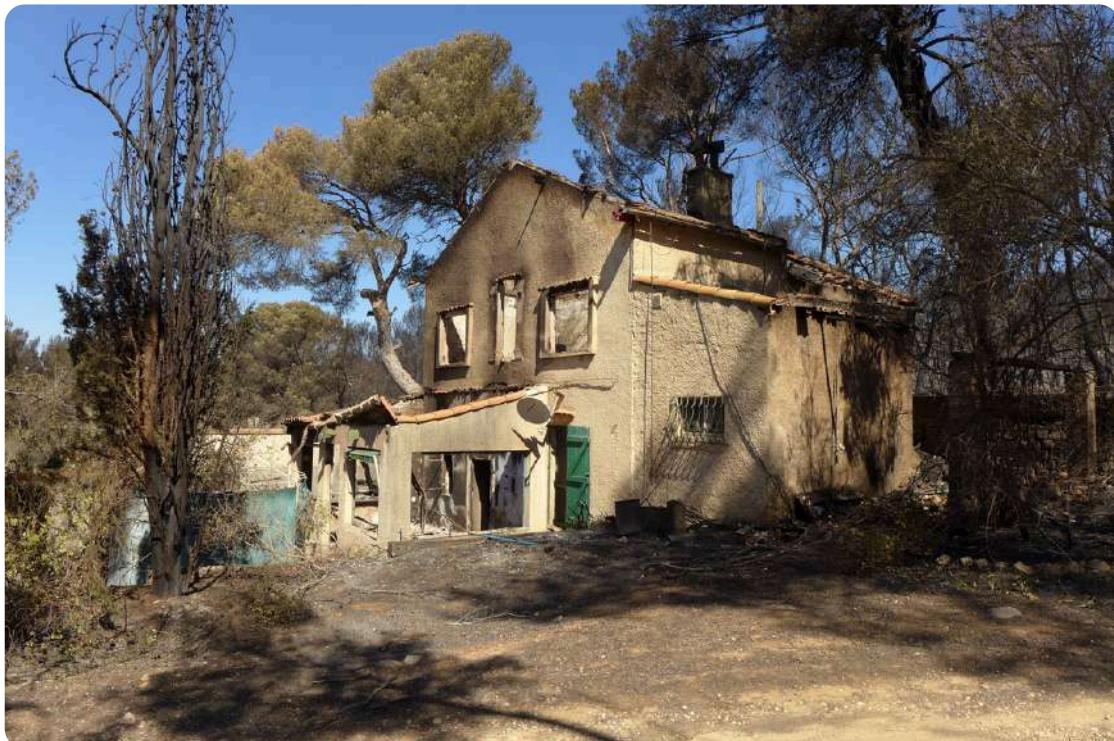
Maison non débroussaillée, partiellement détruite par le passage d'un feu, Rognac (13), source : ONF.
