**6505 6505 04.07.25**

**Pour l'ensemble immobilier**

- ERP
- Certificat de superficie,
- Constat Amiante - Avant vente,
- CREP

28a, 28b et 30 rue Marcel Maes  
59163 CONDÉ-SUR-L'ESCAUT

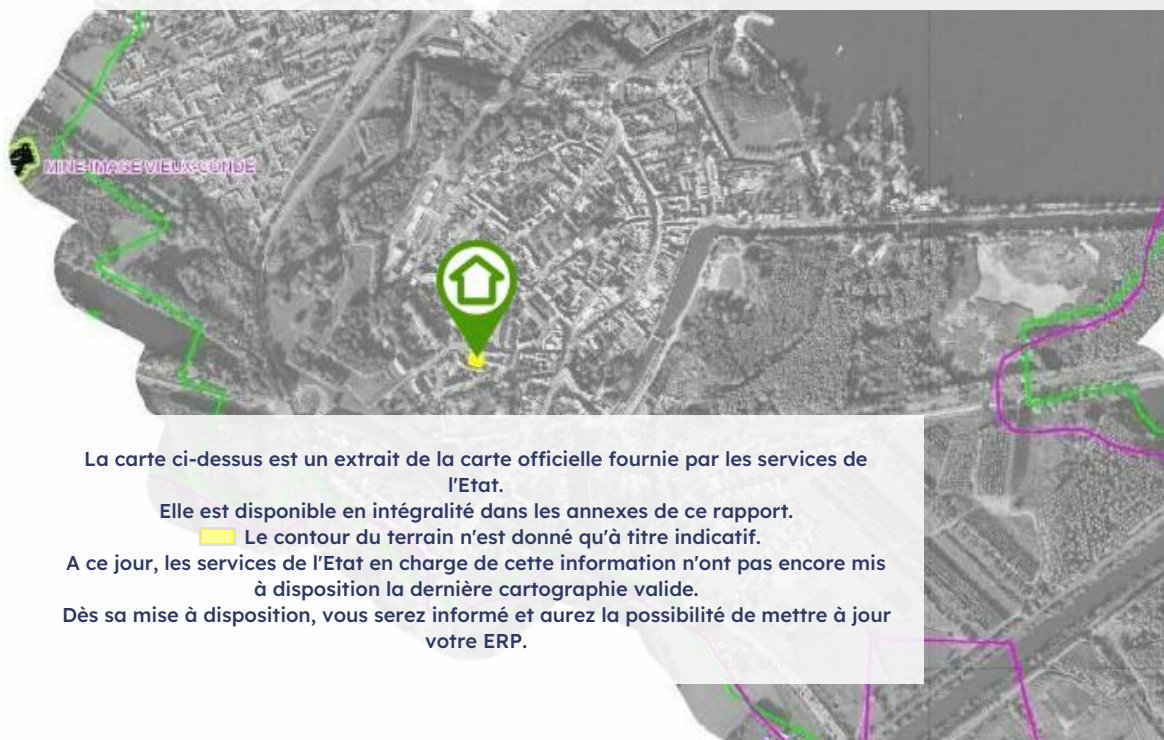
La carte ci-dessus est un extrait de la carte officielle fournie par les services de l'Etat.

Elle est disponible en intégralité dans les annexes de ce rapport.

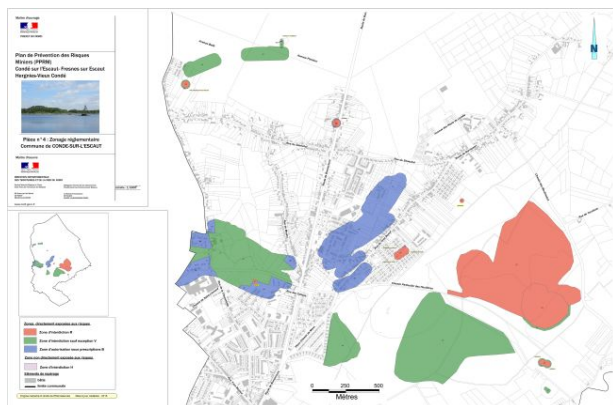
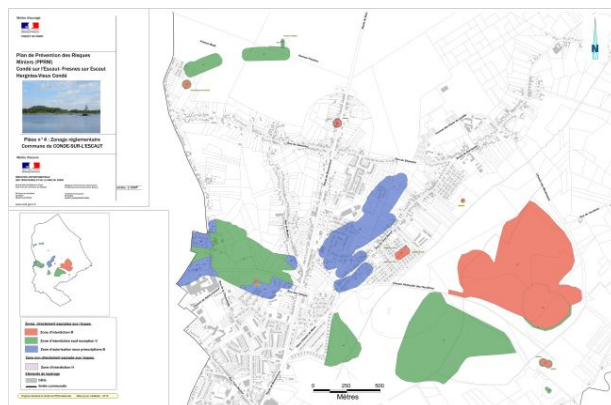
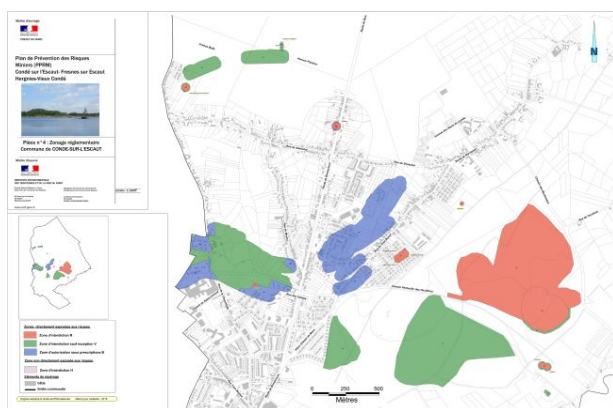
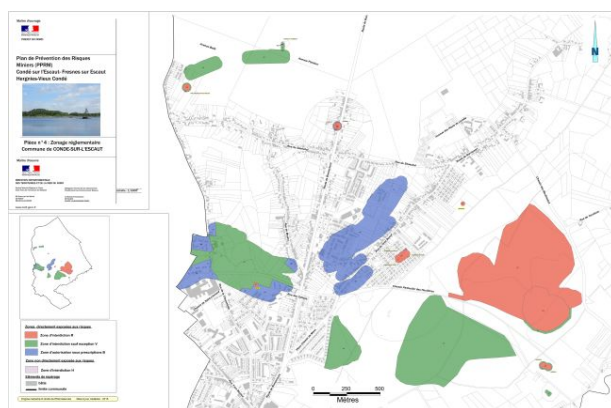
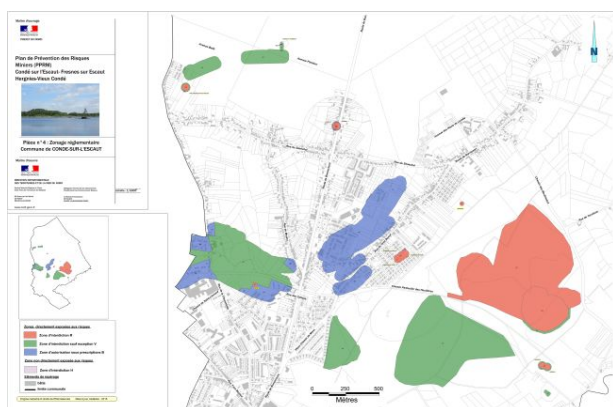
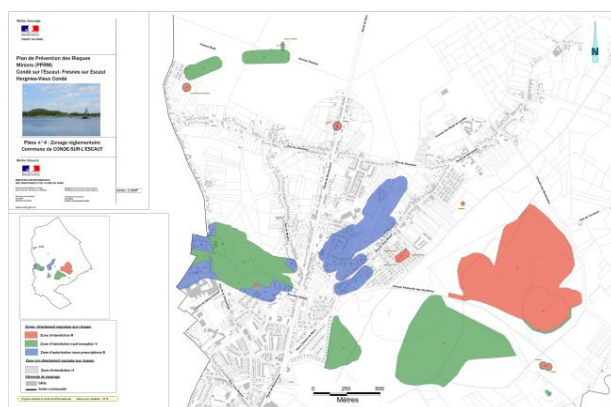
Le PPRm multis risque, approuvé le 06/07/2018

*Pris en considération : Affaissement progressif, Effondrement localisé, Tassement-glisement minier, Glissement, Emission de gaz minier, Combustion*

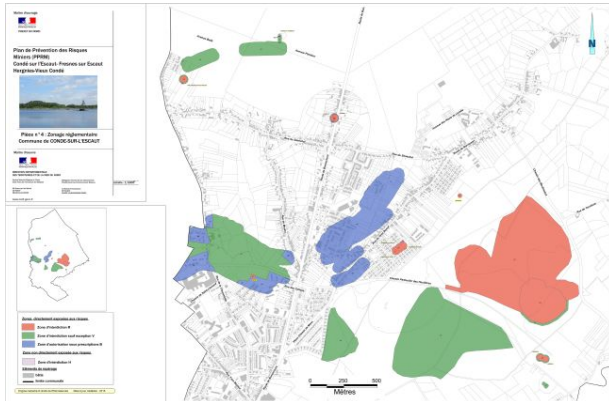
Le PPRm multirisque, approuvé le 06/07/2018

*Pris en considération : Tassement lié aux travaux miniers, Tassement associé aux ouvrages de dépôt de matériaux*

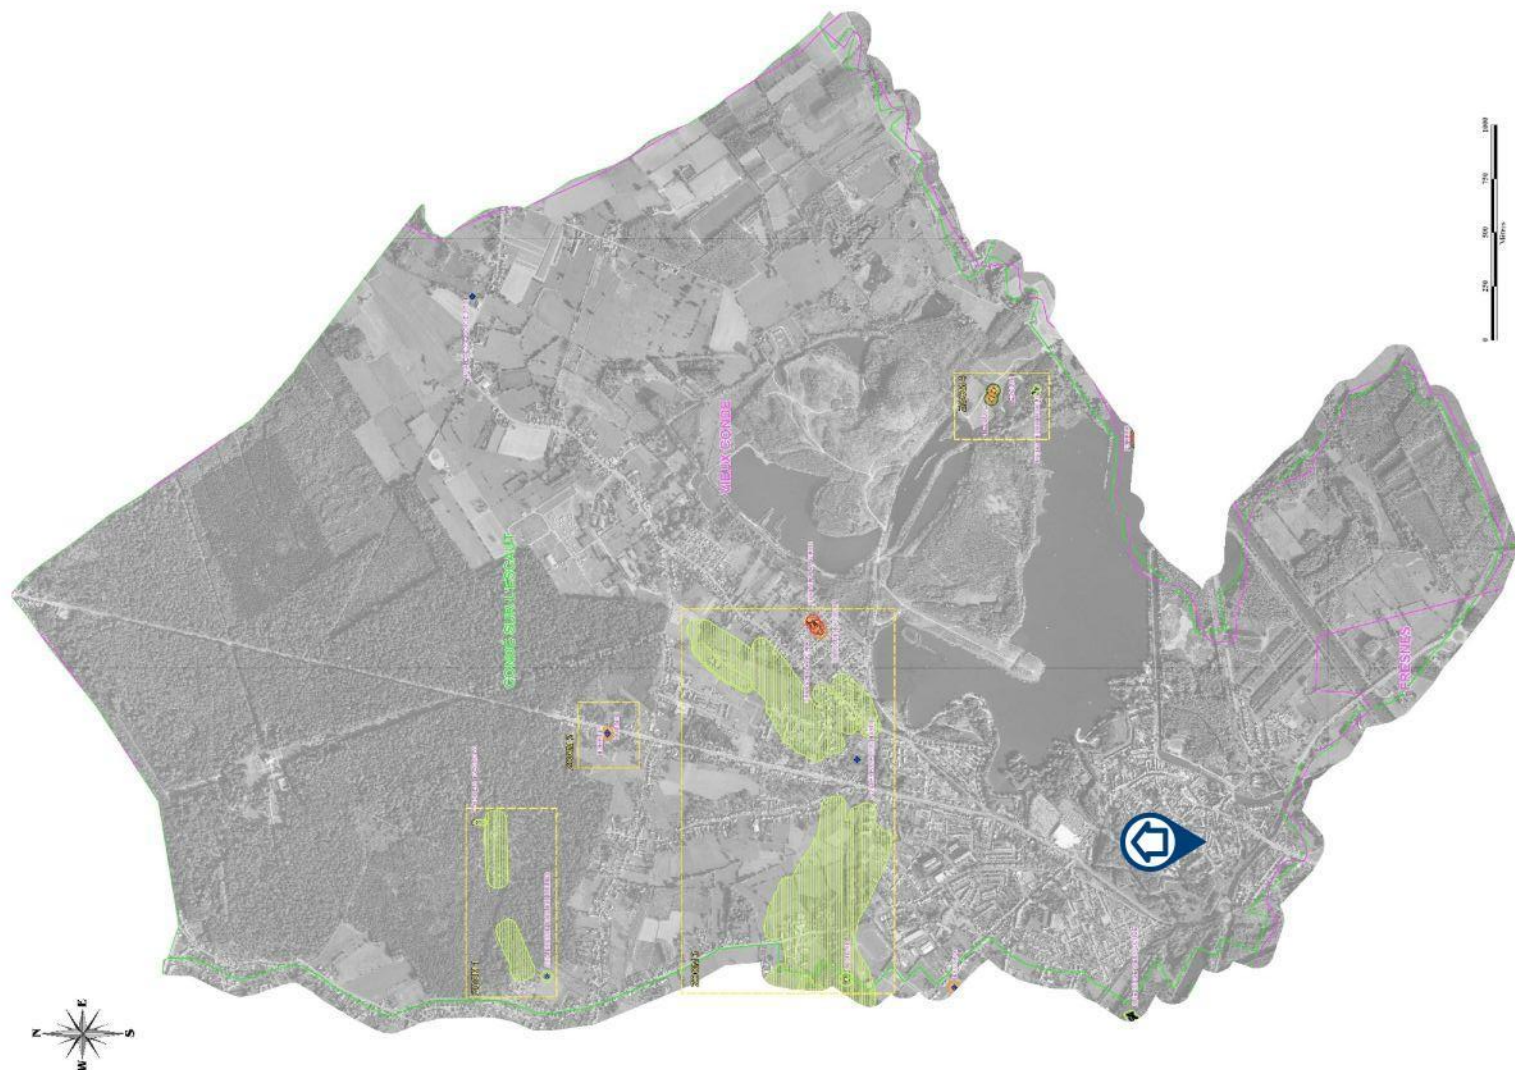
Echelle carte principale : 1 / 10 000  
Echelle zooms : 1 / 2 500 et 1 / 5000  
GEODERIS 620391502 - 69NCP220

**Bassin Houiller du Nord Pas-de-Calais - Zone 1**  
**Commune de Condé-sur-l'Escaut**

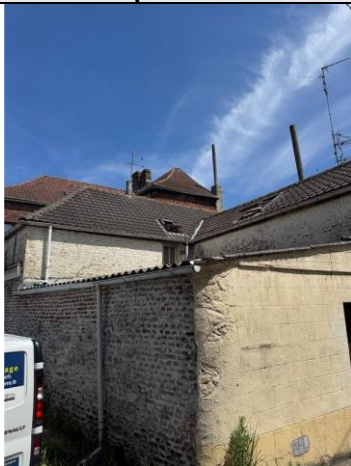
| ELEMENT : Couverture | | |

| N° Local | Local | Etage | Elément | Zone | Matériau / Produit | Liste | Critère(s) ayant permis de conclure | Etat de dégradation | Photo |
|---|---|---|---|---|---|---|---|---|---|
| 14 | Entrée (30) | RDC | Couverture | Toit | Fibre ciment (Plaques ondulées) | B | Jugement personnel | Matériaux non dégradé | |

- a) contrôler périodiquement que l'état de dégradation des matériaux et produits concernés ne s'aggrave pas, et, le cas échéant, que leur protection demeure en bon état de conservation ;
- b) rechercher, le cas échéant, les causes de dégradation et prendre les mesures appropriées pour les supprimer.

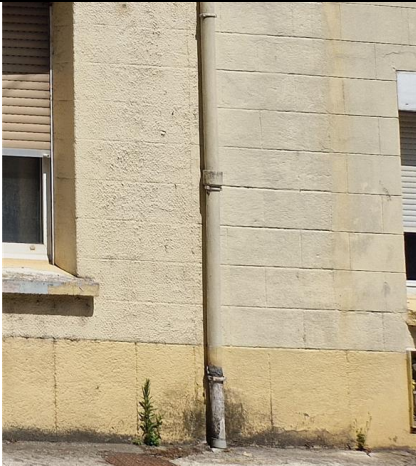
| ELEMENT : Dauphin gouttière | | |
|---|---|---|
| ELEMENT : Conduit de cheminée | | |

| N° Local | Local | Etage | Elément | Zone | Matériau / Produit | Liste | Critère(s) ayant permis de conclure | Etat de dégradation | Photo |
|---|---|---|---|---|---|---|---|---|---|
| 24 | Chambre n°2 (30) | 1er | Conduit de cheminée | A | Fibre ciment | B | Jugement personnel | Matériaux non dégradé | |

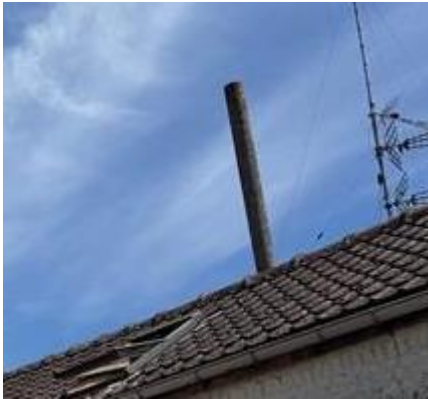
| ELEMENT : Conduit de cheminée | | |

| N° Local | Local | Etage | Elément | Zone | Matériau / Produit | Liste | Critère(s) ayant permis de conclure | Etat de dégradation | Photo |
|---|---|---|---|---|---|---|---|---|---|
| 25 | Chambre n°3 (30) | 1er | Conduit de cheminée | A | Fibre ciment | B | Jugement personnel | Matériaux non dégradé | |
