Dossier Technique Immobilier

Numéro de dossier : 23/IMO/0804

Adresse :.....**24 RUE PAU BERT**

Commune :.....**59124 ESCAUDAIN**

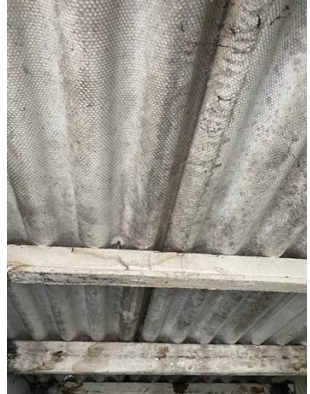
Localisation	Identifiant + Description	Conclusion (justification)	Etat de conservation** et préconisations*	Photo
GARAGE	<p>Identifiant: M015 Description: Plaques en fibres-ciment (y compris plaques « sous tuiles ») Composant de la construction: 1 - Couvertures, Toitures, Terrasses et étanchéités - Plaques ondulées et planes Partie à sonder: Plaques en fibres-ciment (y compris plaques « sous tuiles ») Liste selon annexe.13-9 du CSP: B</p>	Présence d'amiante (sur connaissance de l'opérateur)	<p>Matériau dégradé (étendue ponctuelle)</p> <p>Résultat EP**</p> <p>Préconisation : Il est recommandé de réaliser une évaluation périodique.</p>

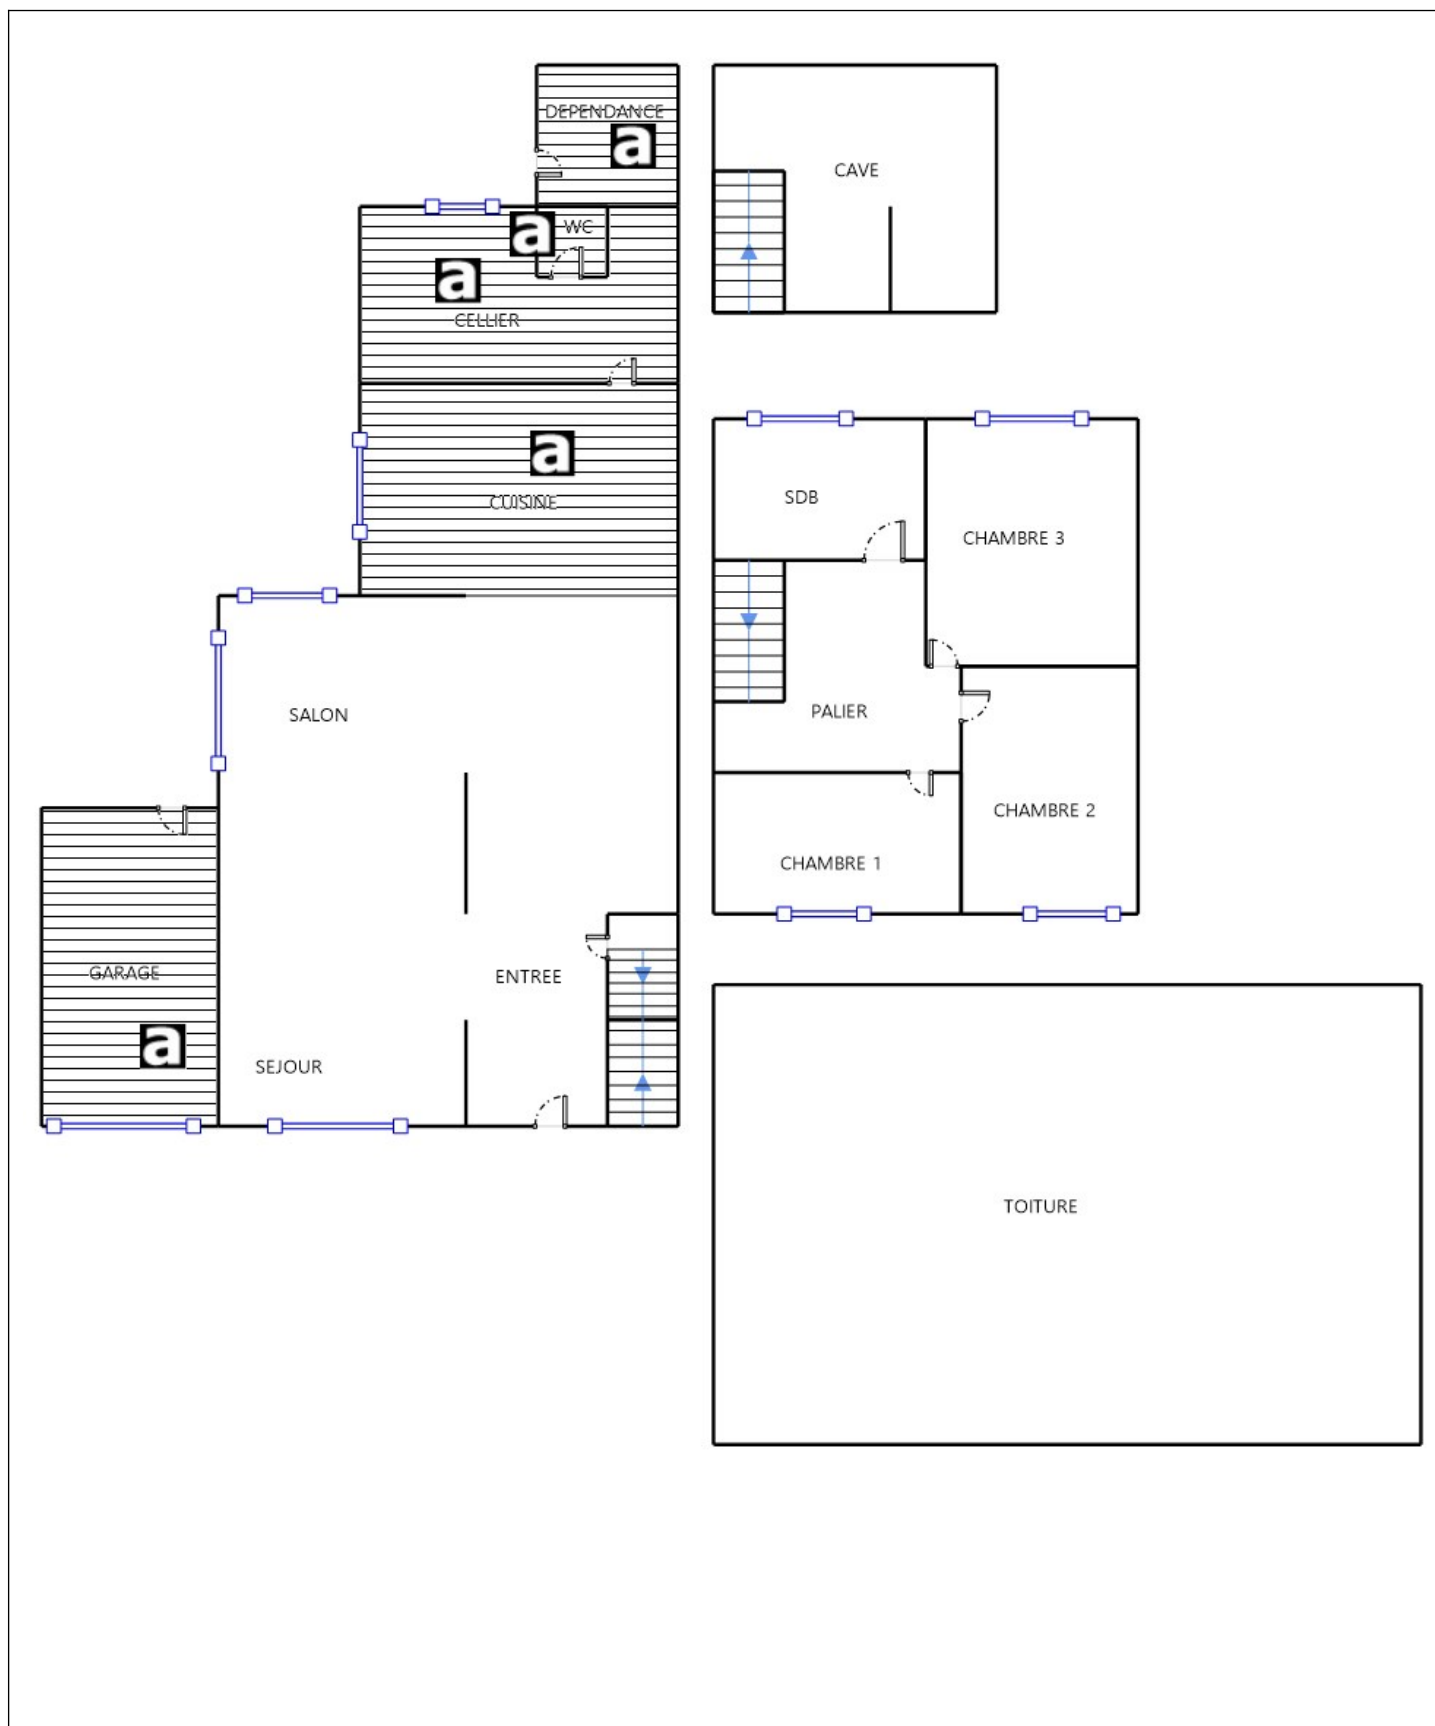
7.1 - Annexe - Schéma de repérage

Planche (croquis) de repérage technique effectué par le cabinet : **CHARRON DIAGNOSTICS**, auteur : **CHARRON Isabelle**
 Dossier n° 23/IMO/0804 du 31/08/2023
 Adresse du bien : **24 RUE PAU BERT 59124 ESCAUDAIN**

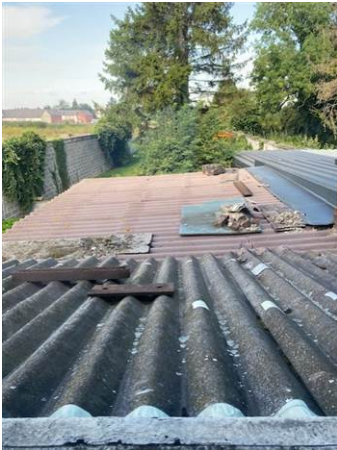
Photo n° PhA002
Localisation : Rez de chaussée - CUISINE
Ouvrage : 1 - Couvertures, Toitures, Terrasses et étanchéités - Plaques ondulées et planes
Partie d'ouvrage : Plaques en fibres-ciment (y compris plaques « sous tuiles »)
Description : Plaques en fibres-ciment (y compris plaques « sous tuiles »)

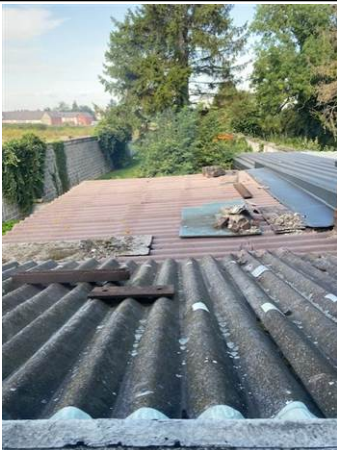
Photo n° PhA003
Localisation : Rez de chaussée - CELLIER
Ouvrage : 1 - Couvertures, Toitures, Terrasses et étanchéités - Plaques ondulées et planes
Partie d'ouvrage : Plaques en fibres-ciment (y compris plaques « sous tuiles »)
Description : Plaques en fibres-ciment (y compris plaques « sous tuiles »)

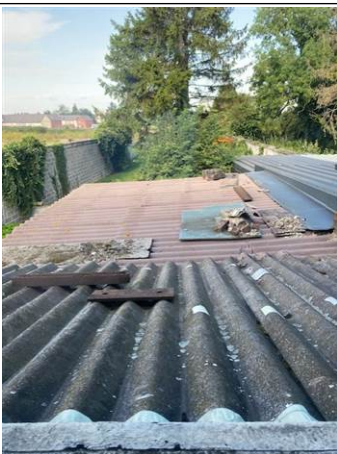
Photo n° PhA004
Localisation : Rez de chaussée - WC
Ouvrage : 1 - Couvertures, Toitures, Terrasses et étanchéités - Plaques ondulées et planes
Partie d'ouvrage : Plaques en fibres-ciment (y compris plaques « sous tuiles »)
Description : Plaques en fibres-ciment (y compris plaques « sous tuiles »)

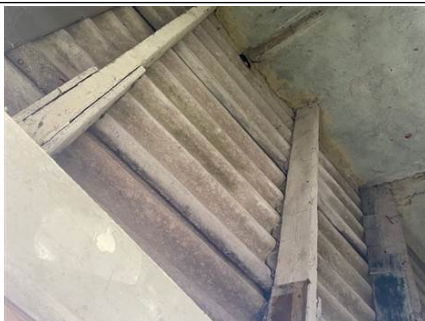
Photo n° PhA005
Localisation : Rez de chaussée - DEPENDANCE
Ouvrage : 1 - Couvertures, Toitures, Terrasses et étanchéités - Plaques ondulées et planes
Partie d'ouvrage : Plaques en fibres-ciment (y compris plaques « sous tuiles »)
Description : Plaques en fibres-ciment (y compris plaques « sous tuiles »)

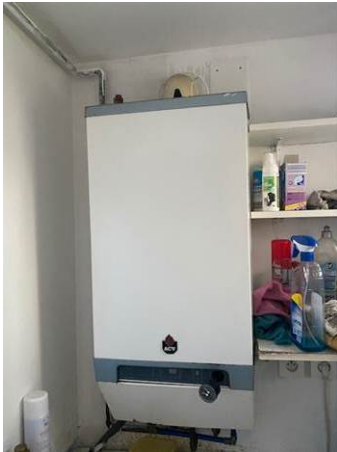
Photo n° PhGaz001
Localisation : Rez de chaussée - CELLIER
Chaudière (Type : Etanche)

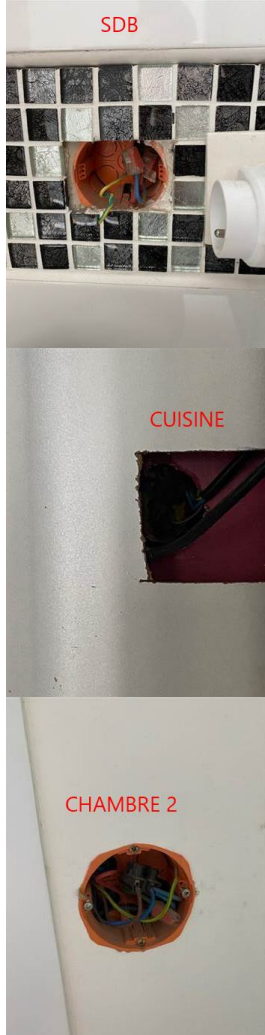
N° Article (1)	Libellé et localisation (*) des anomalies	N° Article (2)	Libellé des mesures compensatoires (3) correctement mises en œuvre	Photos
B4.3 j1	Le courant assigné de l'interrupteur différentiel placé en aval du disjoncteur de branchement n'est pas adapté. Remarques : Le courant assigné (calibre) des interrupteurs différentiels placés en aval du disjoncteur de branchement est inadapté ; Faire intervenir un électricien qualifié afin de remplacer les interrupteurs différentiels existants par des interrupteurs différentiels dont le courant assigné est adapté (40 A AU LIEU DE 63 A)			
B7.3 d	L'installation électrique comporte au moins une connexion avec une partie active nue sous tension accessible. Remarques : Présence de connexion de matériel électrique présentant des parties actives nues sous tension ; Faire intervenir un électricien qualifié afin de remplacer les matériels présentant des parties actives nues sous tension (Rez de chaussée - CUISINE, 1er étage - CHAMBRE 2, 1er étage - SDB)

N° Article (1)	Libellé et localisation (*) des anomalies	N° Article (2)	Libellé des mesures compensatoires (3) correctement mises en œuvre	Photos
B8.3 e	<p>Au moins un conducteur isolé n'est pas placé sur toute sa longueur dans un conduit, une goulotte ou une plinthe ou une huisserie, en matière isolante ou métallique, jusqu'à sa pénétration dans le matériel électrique qu'il alimente.</p> <p>Remarques : Présence de conducteurs électriques non protégés mécaniquement ; Faire intervenir un électricien qualifié afin d'installer des protections mécanique sur les conducteurs non protégés (Rez de chaussée - CUISINE, 1er étage - CHAMBRE 2, 1er étage - SDB)</p>

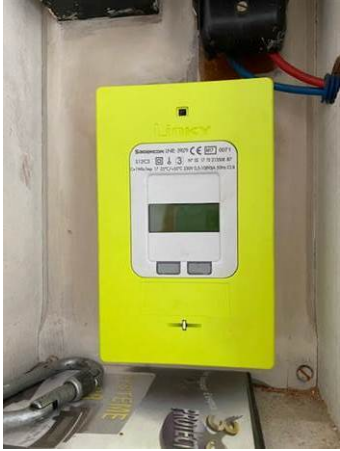
<p>Photo du Compteur électrique</p>

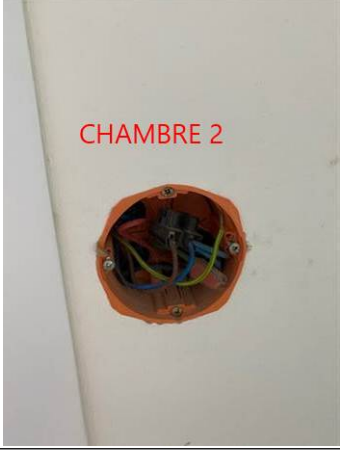
<p>Photo PhEle001 Libellé de l'anomalie : B8.3 e Au moins un conducteur isolé n'est pas placé sur toute sa longueur dans un conduit, une goulotte ou une plinthe ou une huisserie, en matière isolante ou métallique, jusqu'à sa pénétration dans le matériel électrique qu'il alimente. Remarques : Présence de conducteurs électriques non protégés mécaniquement ; Faire intervenir un électricien qualifié afin d'installer des protections mécanique sur les conducteurs non protégés (Rez de chaussée - CUISINE, 1er étage - CHAMBRE 2, 1er étage - SDB)</p>

Remarques : Présence de conducteurs électriques non protégés mécaniquement ; Faire intervenir un électricien qualifié afin d'installer des protections mécanique sur les conducteurs non protégés (Rez de chaussée - CUISINE, 1er étage - CHAMBRE 2, 1er étage - SDB)

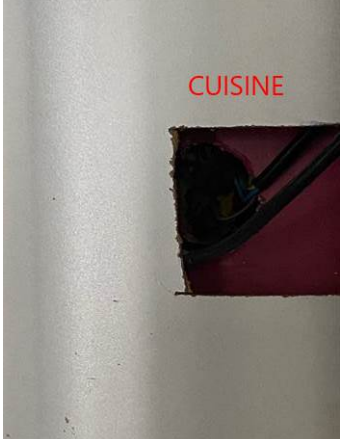
<p>Photo PhEle001 Libellé de l'anomalie : B8.3 e Au moins un conducteur isolé n'est pas placé sur toute sa longueur dans un conduit, une goulotte ou une plinthe ou une huisserie, en matière isolante ou métallique, jusqu'à sa pénétration dans le matériel électrique qu'il alimente. Remarques : Présence de conducteurs électriques non protégés mécaniquement ; Faire intervenir un électricien qualifié afin d'installer des protections mécanique sur les conducteurs non protégés (Rez de chaussée - CUISINE, 1er étage - CHAMBRE 2, 1er étage - SDB)</p>

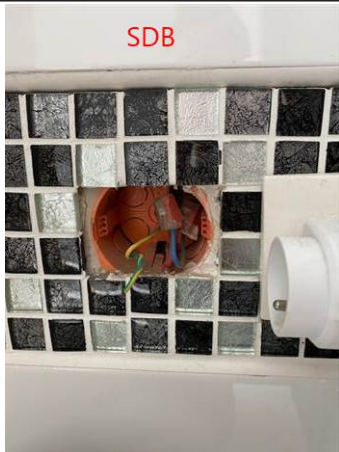
Photo PhEle001

Libellé de l'anomalie : B8.3 e Au moins un conducteur isolé n'est pas placé sur toute sa longueur dans un conduit, une goulotte ou une plinthe ou une huisserie, en matière isolante ou métallique, jusqu'à sa pénétration dans le matériel électrique qu'il alimente.

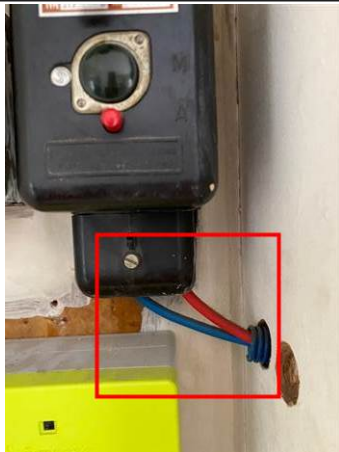
Photo n° PhEle002

E3 d) L'installation électrique, placée en amont du disjoncteur de branchement et dans la partie privative, présente un (ou des) conducteur(s) non protégé(s) par des conduits ou goulottes.
