Etat des Risques et Pollutions

14 rue Bouret
59610 Fourmies

DOSSIER TECHNIQUE AMIANTE

Bâtiment industriel
14 rue Bouret
59610 FOURMIES

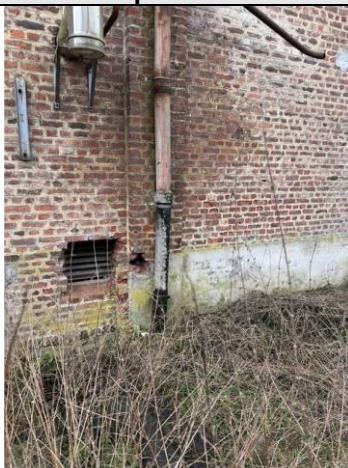
ELEMENT : Conduit de fluide		
Nom du client	Numéro de dossier	Pièce ou local
6619	6619 6619 30.01.26	RDC - Local n°9 (Entrepôt)
Matériau	Date de prélèvement	Nom de l'opérateur
Fibre ciment		DESBUISSON victor
Localisation		Résultat
Conduit de fluide - C (Extérieur)		Présence d'amiante
Résultat de la grille d'évaluation		
Evaluation périodique		
Emplacement

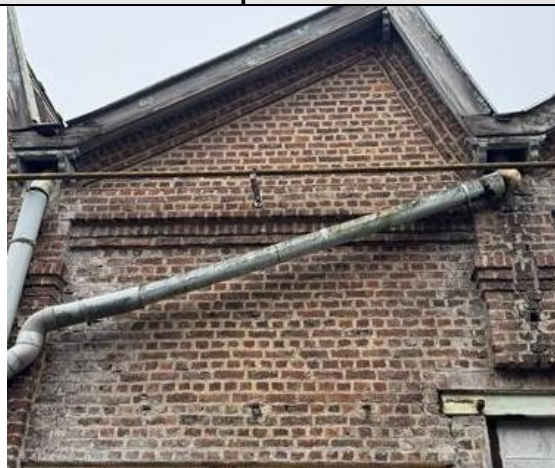
ELEMENT : Conduit de fluide n°2		
Nom du client	Numéro de dossier	Pièce ou local
6619	6619 6619 30.01.26	RDC - Local n°7 (Entrepôt)
Matériau	Date de prélèvement	Nom de l'opérateur
Fibre ciment		DESBUISSON victor
Localisation		Résultat
Conduit de fluide n°2 - C (Extérieur)		Présence d'amiante
Résultat de la grille d'évaluation		
Evaluation périodique		
Emplacement

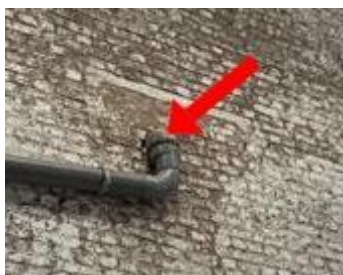
ELEMENT : Conduits de fluides sorties de pluviales		
Nom du client	Numéro de dossier	Pièce ou local
6619	6619 6619 30.01.26	RDC - Local n°1 (Entrepôt)
Matériau	Date de prélèvement	Nom de l'opérateur
Fibre ciment		DESBUISSON victor
Localisation		Résultat
Conduits de fluides sorties de pluviales - C		Présence d'amiante
Résultat de la grille d'évaluation		
Evaluation périodique		
Emplacement

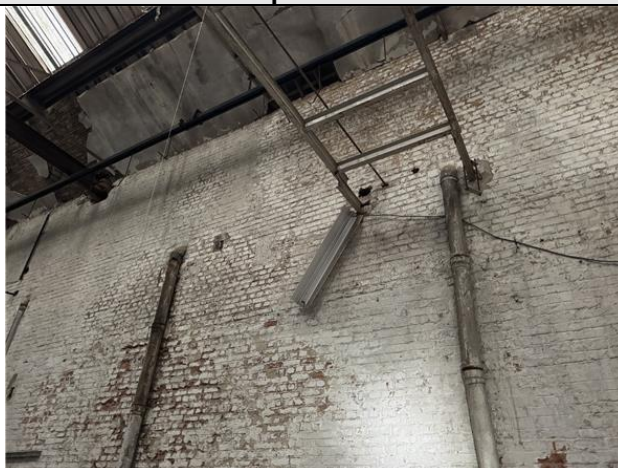
ELEMENT : Conduits de fluides verticaux		
Nom du client	Numéro de dossier	Pièce ou local
6619	6619 6619 30.01.26	RDC - Local n°1 (Entrepôt)
Matériau	Date de prélèvement	Nom de l'opérateur
Fibre ciment		DESBUISSON victor
Localisation		Résultat
Conduits de fluides verticaux - A		Présence d'amiante
Résultat de la grille d'évaluation		
Evaluation périodique		
Emplacement

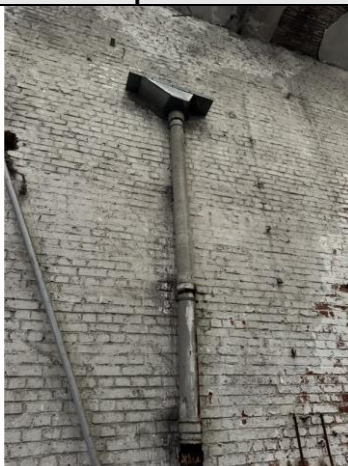
ELEMENT : Conduits de fluides verticaux		
Nom du client	Numéro de dossier	Pièce ou local
6619	6619 6619 30.01.26	RDC - Local n°1 (Entrepôt)
Matériau	Date de prélèvement	Nom de l'opérateur
Fibre ciment		DESBUISSON victor
Localisation		Résultat
Conduits de fluides verticaux - C		Présence d'amiante
Résultat de la grille d'évaluation		
Evaluation périodique		
Emplacement

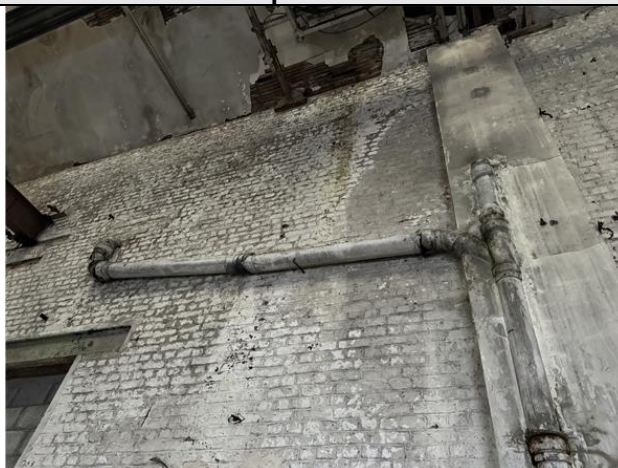
ELEMENT : Conduits de fluides horizontaux		
Nom du client	Numéro de dossier	Pièce ou local
6619	6619 6619 30.01.26	RDC - Local n°1 (Entrepôt)
Matériau	Date de prélèvement	Nom de l'opérateur
Fibre ciment		DESBUISSON victor
Localisation		Résultat
Conduits de fluides horizontaux - C		Présence d'amiante
Résultat de la grille d'évaluation		
Evaluation périodique		
Emplacement

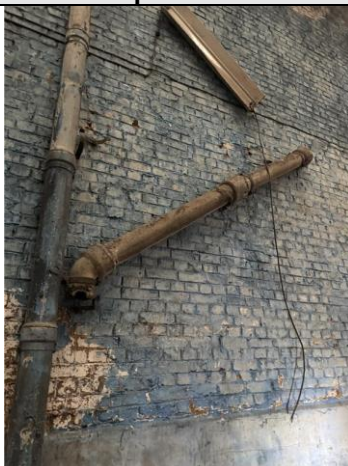
ELEMENT : Conduits de fluides horizontaux		
Nom du client	Numéro de dossier	Pièce ou local
6619	6619 6619 30.01.26	RDC - Local n°1 (Entrepôt)
Matériau	Date de prélèvement	Nom de l'opérateur
Fibre ciment		DESBUISSON victor
Localisation		Résultat
Conduits de fluides horizontaux - A		Présence d'amiante
Résultat de la grille d'évaluation		
Evaluation périodique		
Emplacement

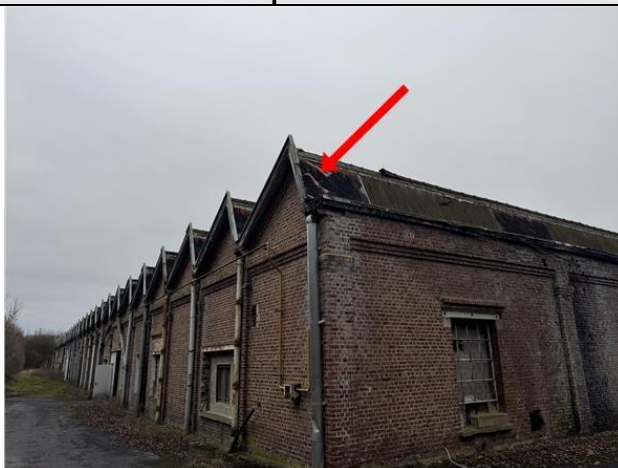
ELEMENT : Couverture (Shed)		
Nom du client	Numéro de dossier	Pièce ou local
6619	6619 6619 30.01.26	1er - Toiture (Entrepôt)
Matériau	Date de prélèvement	Nom de l'opérateur
Fibre ciment (Ardoises)		DESBUISSON victor
Localisation		Résultat
Couverture (Shed) - Toit		Présence d'amiante
Résultat de la grille d'évaluation		
Evaluation périodique		
Emplacement
