- ERP
- Certificat de superficie,
- Dossier Technique Amiante
- DPE à l'immeuble

445 boulevard Gambetta

CERTIFICAT DE SUPERFICIE

Croquis Article 3

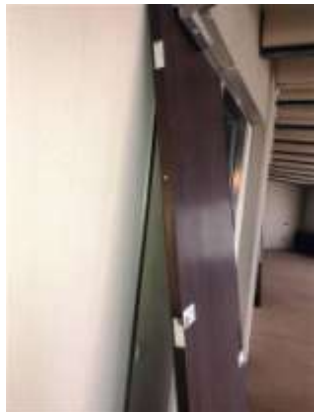
Localisation	Identifiant + Description	Conclusion (justification)	Etat de conservation et préconisations	Photo
R+1 Zone 3 - Bureau 17; R+1 Zone 1 - Bureau 16; R+1 Zone 1 - Bureau 17; R+1 Zone 3 - Bureau 1; R+1 Zone 3 - Bureau 2; R+1 Zone 3 - Bureau 3; R+1 Zone 3 - Bureau 4; R+1 Zone 3 - Bureau 5; R+1 Zone 3 - Bureau 6; R+1 Zone 3 - Bureau 7; R+1 Zone 3 - Bureau 8; R+1 Zone 3 - Bureau 9; R+1 Zone 3 - Bureau 10; R+1 Zone 3 - Bureau 11; R+1 Zone 3 - Bureau 12; R+1 Zone 3 - Bureau 13; R+1 Zone 3 - Bureau 14; R+1 Zone 3 - Bureau 15; R+1 Zone 3 - Bureau 16; R+1 Zone 1 - Bureau 4; R+1 Zone 1 - Bureau 5; R+1 Zone 1 - Bureau 6; R+1 Zone 1 - Bureau 7; R+1 Zone 1 - Bureau 8; R+1 Zone 1 - Bureau 9; R+1 Zone 1 - Bureau 10; R+1 Zone 1 - Bureau 11; R+1 Zone 1 - Bureau 12; R+1 Zone 1 - Bureau 13; R+1 Zone 1 - Bureau 14	<p>Identifiant : ZPSO-003</p> <p>Prélèvements : Ech012 au RATU du 08/11 Ech-021 au RATU Diagamter du 02/02/2018 Ech026 au RATU du 08/11</p> <p>Description : Isolant serrure</p> <p>Composant de la construction : 3 - Pairs verticales intérieures - Cloisons sèches (assemblées, préfabriquées)</p> <p>Partie à sonder : Isolant intérieur fibreux</p>	Présence d'amiante (Après analyse en laboratoire)	<p>Score EP (Z-PE)</p> <p>Préconisation : Surveillance de l'état de dégradation tous les 3 ans</p>

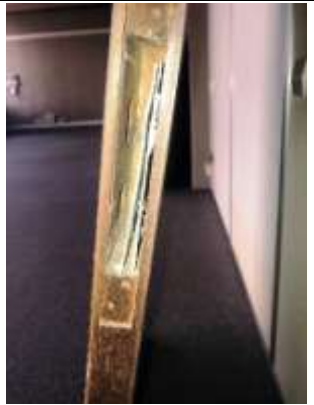
<p>Identifiant : ZPSO-004</p> <p>Prélèvements : Ech013 au RATU du 08/11 Ech-022 au RATU Diagamter du 02/02/2018 Ech027 au RATU du 08/11 Ech-059 au RATU Diagamter du 02/02/2018</p> <p>Description : Isolant paumelles</p> <p>Composant de la construction : 3 - Pairs verticales intérieures - Cloisons sèches (assemblées, préfabriquées)</p> <p>Partie à sonder : Isolant intérieur fibreux</p>	Présence d'amiante (Après analyse en laboratoire)	<p>Score EP (Z-PE)</p> <p>Préconisation : Surveillance de l'état de dégradation tous les 3 ans</p>
