Rédaction rapports le 18/02/2026

- ERP
- Certificat de superficie,
- Dossier Technique Amiante
- DPE à l'immeuble

445 boulevard Gambetta

CERTIFICAT DE SUPERFICIE

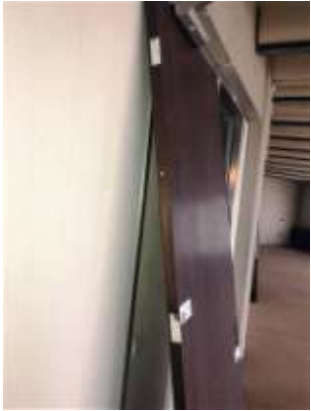
<p>Identifiant : ZPSO-004</p> <p>Prélèvements : Ech013 au RATU du 08/11 Ech-022 au RATU Diagamter du 02/02/2018 Ech027 au RATU du 08/11 Ech-059 au RATU Diagamter du 02/02/2018</p> <p>Description : Isolant paumelles</p> <p>Composant de la construction : 3 - Pairs verticales intérieures - Cloisons sèches (assemblées, préfabriquées)</p> <p>Partie à sonder : Isolant intérieur fibreux</p>	Présence d'amiante (Après analyse en laboratoire)	<p>Score EP (Z-PE)</p> <p>Préconisation : Surveillance de l'état de dégradation tous les 3 ans</p>	 
R+2 Zone 1 - Bureau 1; R+2 Zone 1 - Bureau 2; R+2 Zone 1 - Bureau 3; R+2 Zone 1 - Bureau 4; R+2 Zone 1 - Bureau 5; R+2 Zone 1 - Bureau 6; R+2 Zone 1 - Bureau 7; R+2 Zone 1 - Bureau 8; R+2 Zone 1 - Bureau 9; R+2 Zone 1 - Bureau 10; R+2 Zone 1 - Bureau 11; R+2 Zone 1 - Bureau 12; R+2 Zone 1 - Bureau 13; R+2 Zone 1 - Bureau 14; R+2 Zone 3 - Bureau 2; R+2 Zone 3 - Bureau 3; R+2 Zone 3 - Bureau 4; R+2 Zone 3 - Bureau 5; R+2 Zone 3 - Bureau 6; R+2 Zone 3 - Bureau 7; R+2 Zone 3 - Bureau 8; R+2 Zone 3 - Bureau 1	<p>Identifiant : ZPSO-003</p> <p>Prélèvements : Ech012 au RATU du 08/11 Ech-021 au RATU Diagamter du 02/02/2018 Ech026 au RATU du 08/11</p> <p>Description : Isolant serrure</p> <p>Composant de la construction : 3 - Pairs verticales intérieures - Cloisons sèches (assemblées, préfabriquées)</p> <p>Partie à sonder : Isolant intérieur fibreux</p>	Présence d'amiante (Après analyse en laboratoire)	<p>Score EP (Z-PE)</p> <p>Préconisation : Surveillance de l'état de dégradation tous les 3 ans</p>

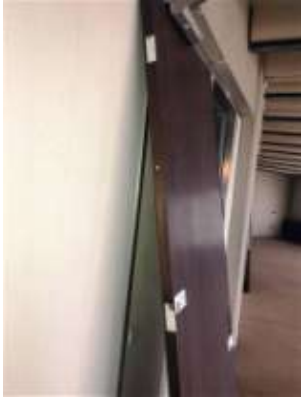
R+5 Zone 1 - Bureau 1; R+5 Zone 1 - Bureau 2; R+5 Zone 1 - Bureau 3; R+5 Zone 1 - Bureau 4; R+5 Zone 1 - Bureau 5; R+5 Zone 1 - Bureau 6; R+5 Zone 1 - Bureau 7; R+5 Zone 1 - Bureau 8; R+5 Zone 1 - Bureau 9; R+5 Zone 1 - Bureau 10; R+5 Zone 1 - Bureau 11; R+5 Zone 1 - Bureau 12; R+5 Zone 1 - Bureau 13; R+5 Zone 1 - Bureau 14; R+5 Zone 1 - Bureau 15; R+5 Zone 1 - Bureau 16; R+5 Zone 1 - Bureau 17; R+5 Zone 1 - Bureau 18; R+5 Zone 1 - Bureau 19; R+5 Zone 3 - Bureau 2; R+5 Zone 3 - Bureau 3; R+5 Zone 3 - Bureau 4; R+5 Zone 3 - Bureau 5; R+5 Zone 3 - Bureau 6; R+5 Zone 3 - Bureau 7; R+5 Zone 3 - Bureau 8; R+5 Zone 3 - Bureau 1	<p>Identifiant : ZPSO-003 Prélèvements : Ech012 au RATU du 08/11 Ech-021 au RATU Diagamter du 02/02/2018 Ech026 au RATU du 08/11 Description : Isolant serrure Composant de la construction : 3 - Pariois verticales intérieures - Cloisons sèches (assemblées, préfabriquées) Partie à sonder : Isolant intérieur fibreux</p>	Présence d'amiante (Après analyse en laboratoire)	<p>Score EP (Z-PE)</p> <p>Préconisation : Surveillance de l'état de dégradation tous les 3 ans</p>

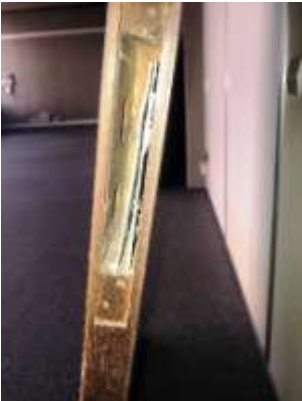
<p>Identifiant : ZPSO-004 Prélèvements : Ech013 au RATU du 08/11 Ech-022 au RATU Diagamter du 02/02/2018 Ech027 au RATU du 08/11 Ech-059 au RATU Diagamter du 02/02/2018 Description : Isolant paumelles Composant de la construction : 3 - Pariois verticales intérieures - Cloisons sèches (assemblées, préfabriquées) Partie à sonder : Isolant intérieur fibreux</p>	Présence d'amiante (Après analyse en laboratoire)	<p>Score EP (Z-PE)</p> <p>Préconisation : Surveillance de l'état de dégradation tous les 3 ans</p>

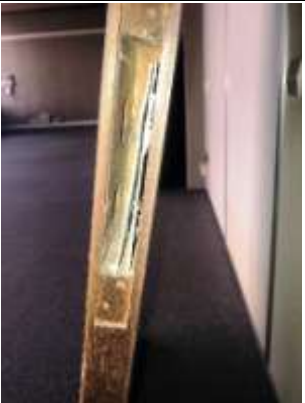
<p>Identifiant : ZPSO-004</p> <p>Prélèvements : Ech013 au RATU du 08/11 Ech-022 au RATU Diagamter du 02/02/2018 Ech027 au RATU du 08/11 Ech-059 au RATU Diagamter du 02/02/2018</p> <p>Description : Isolant paumelles</p> <p>Composant de la construction : 3 - Parois verticales intérieures - Cloisons sèches (assemblées, préfabriquées)</p> <p>Partie à sonder : Isolant intérieur fibreux</p>	Présence d'amiante (Après analyse en laboratoire)	<p>Score EP (Z-PE)</p> <p>Préconisation : Surveillance de l'état de dégradation tous les 3 ans</p>

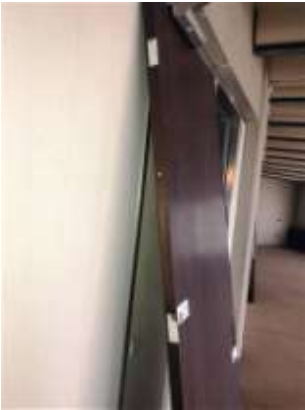
Localisation	Identifiant + Description	Conclusion (justification)	Etat de conservation et préconisations	Photo
R+9 Zone 1 - Bureau 1; R+9 Zone 1 - Bureau 2; R+9 Zone 1 - Bureau 3; R+9 Zone 1 - Bureau 4; R+9 Zone 1 - Bureau 5; R+9 Zone 1 - Bureau 6; R+9 Zone 1 - Bureau 7; R+9 Zone 1 - Bureau 8; R+9 Zone 1 - Bureau 9; R+9 Zone 1 - Bureau 10; R+9 Zone 1 - Bureau 11; R+9 Zone 1 - Bureau 12; R+9 Zone 1 - Bureau 13; R+9 Zone 1 - Bureau 14; R+9 Zone 1 - Bureau 15; R+9 Zone 1 - Bureau 16; R+9 Zone 1 - Bureau 17; R+9 Zone 3 - Bureau 1; R+9 Zone 3 - Bureau 2; R+9 Zone 3 - Bureau 3; R+9 Zone 3 - Bureau 4; R+9 Zone 3 - Bureau 5; R+9 Zone 3 - Bureau 6; R+9 Zone 3 - Bureau 7; R+9 Zone 3 - Bureau 8; R+9 Zone 3 - Bureau 9; R+9 Zone 3 - Bureau 10; R+9 Zone 3 - Bureau 11; R+9 Zone 3 - Bureau 12; R+9 Zone 3 - Bureau 13; R+9 Zone 3 - Bureau 14; R+9 Zone 3 - Bureau 15; R+9 Zone 3 - Bureau 16; R+9 Zone 3 - Bureau 17; R+9 Zone 3 - Bureau 18; R+9 Zone 3 - Bureau 19; R+9 Zone 3 - Bureau 20; R+9 Zone 3 - Bureau 21	<p>Identifiant : ZPSO-003 Prélèvements : Ech012 au RATU du 08/11 Ech-021 au RATU Diagamter du 02/02/2018 Ech026 au RATU du 08/11 Description : Isolant serrure Composant de la construction : 3 - Parois verticales intérieures - Cloisons sèches (assemblées, préfabriquées) Partie à sonder : Isolant intérieur fibreux</p>	Présence d'amiante (Après analyse en laboratoire)	<p>Score EP (Z-PE)</p> <p>Préconisation : Surveillance de l'état de dégradation tous les 3 ans</p>
