- ERP
- Certificat de superficie,
- Dossier Technique Amiante
- DPE à l'immeuble

445 boulevard Gambetta

CERTIFICAT DE SUPERFICIE

Adresse de l'immeuble TOUR MERCURE
445 BOULEVARD GAMBETTA
59200 TOURCOING

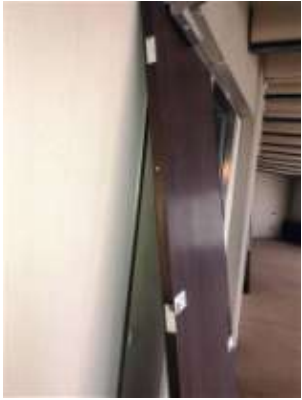
<p>Identifiant : ZPSO-004 Prélèvements : Ech013 au RATU du 08/11 Ech-022 au RATU Diagamter du 02/02/2018 Ech027 au RATU du 08/11 Ech-059 au RATU Diagamter du 02/02/2018 Description : Isolant paumelles Composant de la construction : 3 - Pariois verticales intérieures - Cloisons sèches (assemblées, préfabriquées) Partie à sonder : Isolant intérieur fibreux</p>	Présence d'amiante (Après analyse en laboratoire)	<p>Score EP (Z-PE)</p> <p>Préconisation : Surveillance de l'état de dégradation tous les 3 ans</p>
