6623 6631 24.02.26

- ERP
- Certificat de superficie,
- Dossier Technique Amiante
- DPE à l'immeuble

445 boulevard Gambetta

CERTIFICAT DE SUPERFICIE

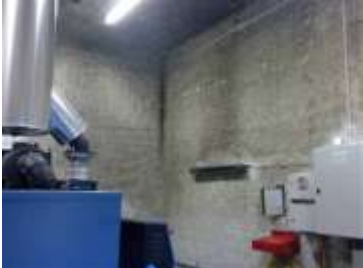
RDC Zone 4 - Local 7 groupe électrogène	<p><u>Identifiant:</u> M-F <u>Réf. prélèvement:</u> Ech001 <u>Description:</u> Flocage <u>Composant de la construction:</u> 3 - Parois verticales intérieures - Murs et cloisons maçonnés <u>Partie à sonder:</u> Flocage <u>Liste selon annexe.13-9 du CSP :</u> A</p>

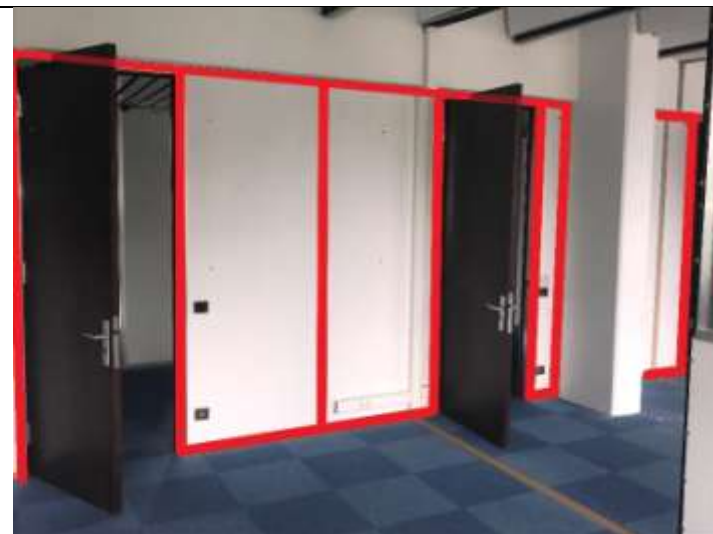
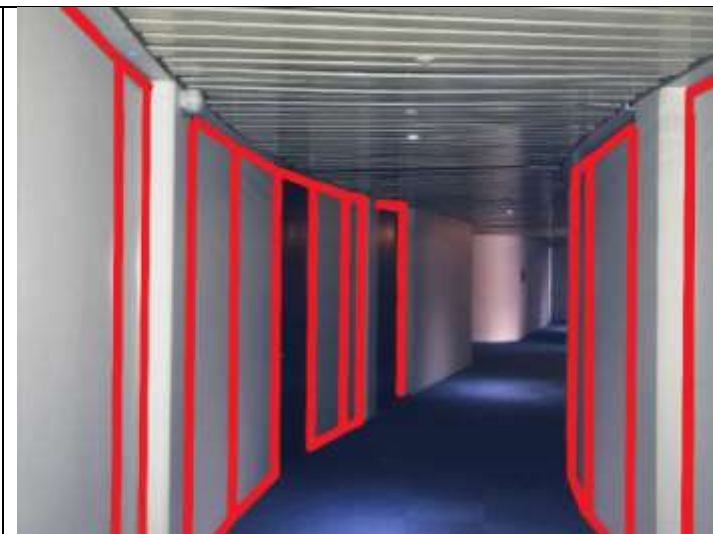
Éléments contenant de l'amiante présents sur tout les étages, du RDC au R+14

Ech002 du DTA du 10/01/2012 ; Ech008 au RATU du 08/11 ; Ech-023 au RATU Diagamter du 02/02/2018 ; Ech-037 au RATU Diagamter du 02/02/2018 ; Ech-054 au RATU Diagamter du 02/02/2018 ; Ech-064 au RATU Diagamter du 02/02/2018

Joint cloisons entre les éléments de cloisons de séparations, parties privatives et parties communes

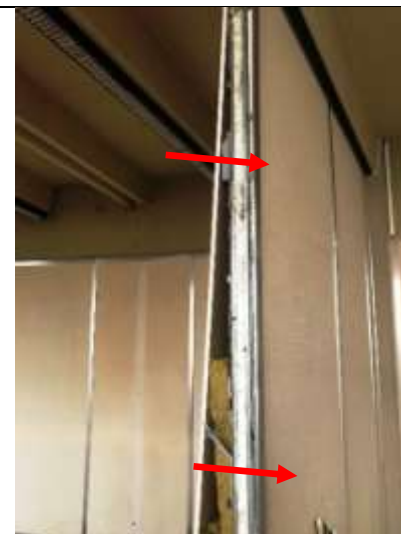
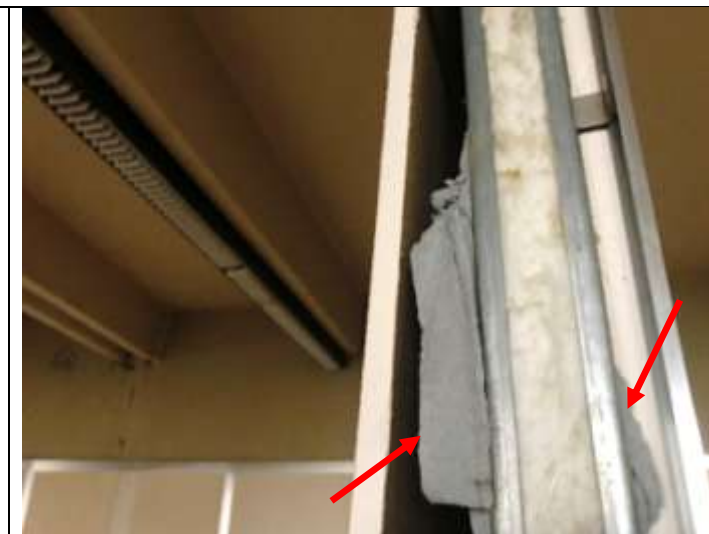
Détails des Joint cloisons sur élément de cloison ouvert

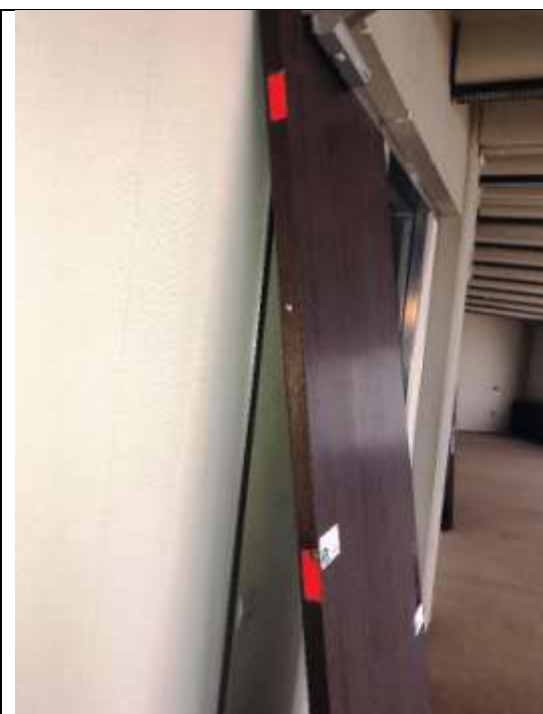
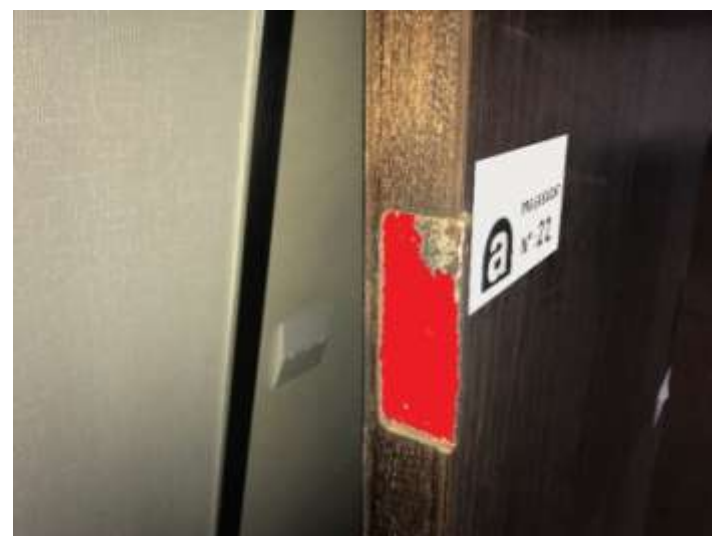
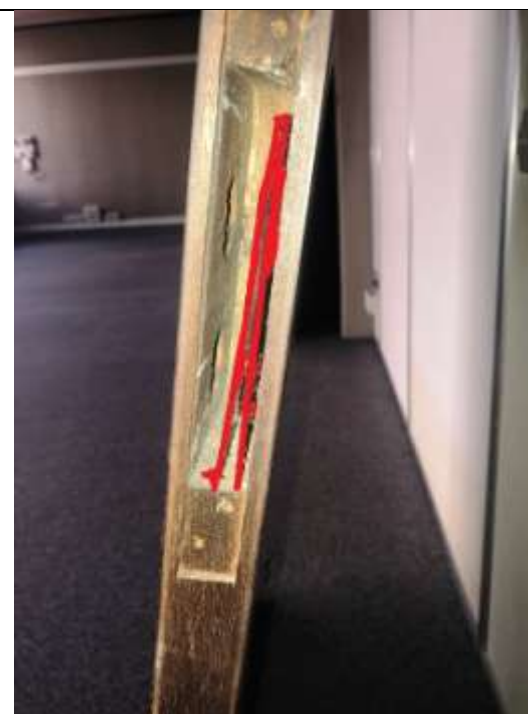
Isolants paumelles de portes

Ech013 au RATU du 08/11 ; Ech-022 au RATU Diagamter du 02/02/2018 ; Ech-059 au RATU Diagamter du 02/02/2018

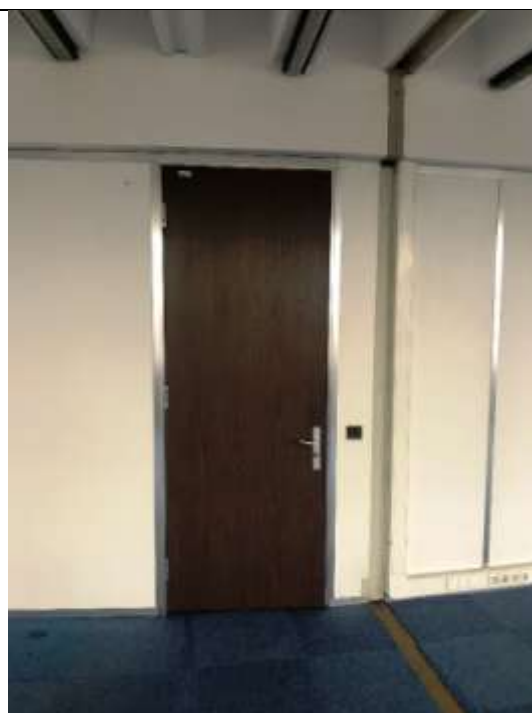
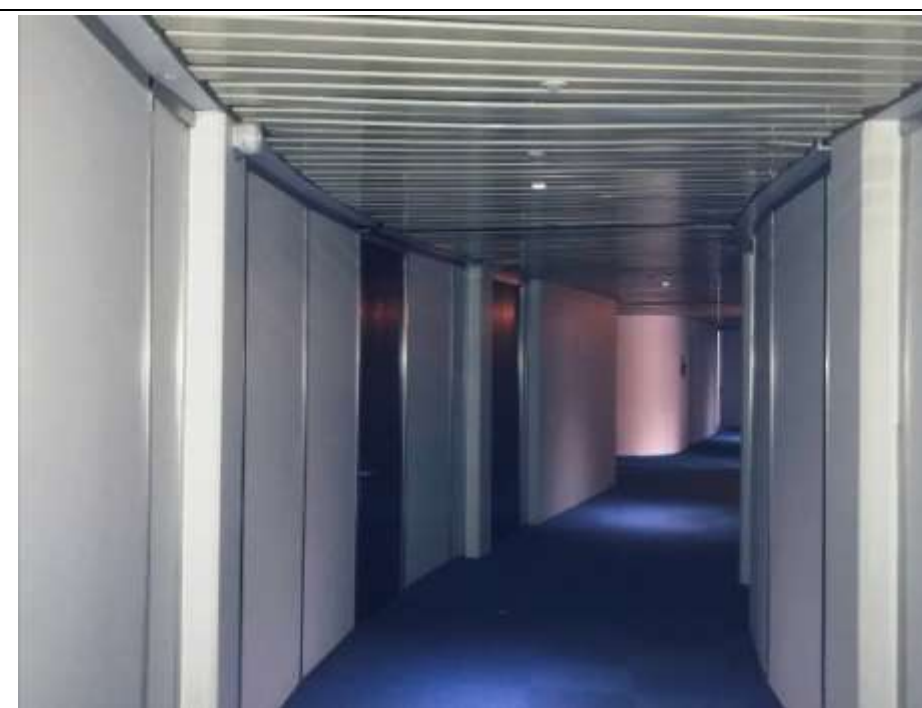
Ech012 au RATU du 08/11 ; Ech-021 au RATU Diagamter du 02/02/2018

Parties **amiantées** sur la l'ensemble des portes modèle bois vernis, pleines ou vitrées.

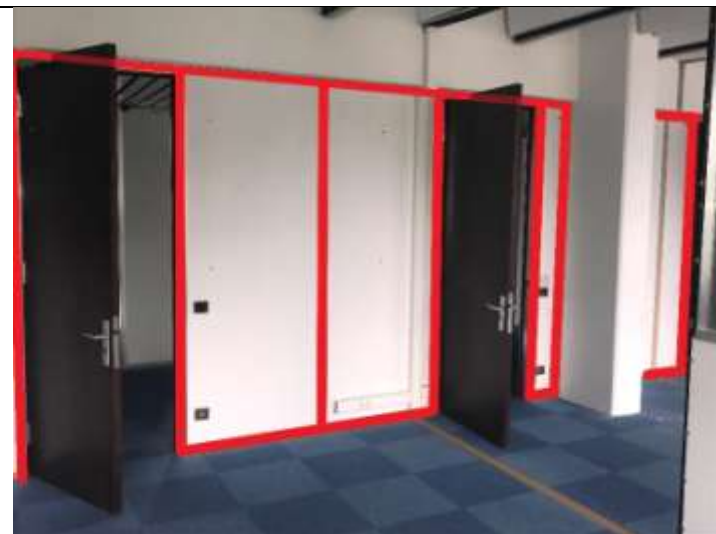
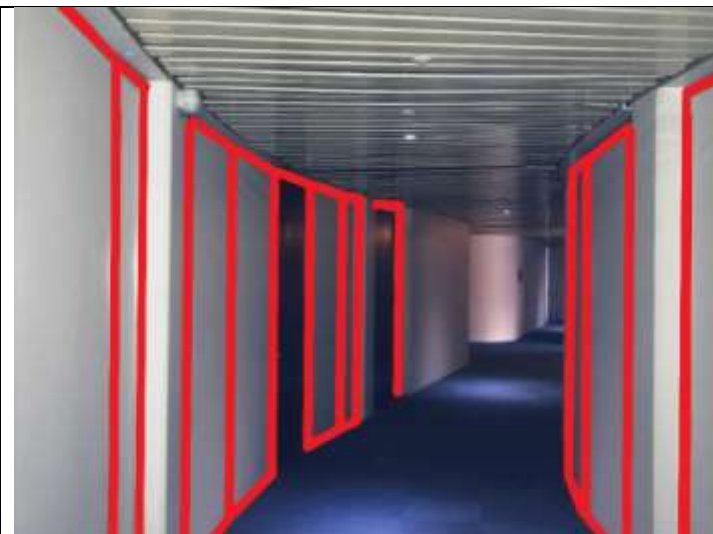
Éléments contenant de l'amiante présents sur tout les étages, du RDC au R+14

Ech002 du DTA du 10/01/2012 ; Ech008 au RATU du 08/11 ; Ech-023 au RATU Diagamter du 02/02/2018 ; Ech-037 au RATU Diagamter du 02/02/2018 ; Ech-054 au RATU Diagamter du 02/02/2018 ; Ech-064 au RATU Diagamter du 02/02/2018

Joint cloisons entre les éléments de cloisons de séparations, parties privatives et parties communes

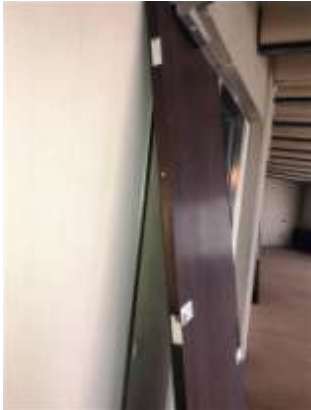
Localisation	Identifiant + Description	Conclusion (justification)	Etat de conservation et préconisations	Photo
	<p>Identifiant : ZPSO-004 Prélèvements : Ech013 au RATU du 08/11 Ech-022 au RATU Diagamter du 02/02/2018 Ech027 au RATU du 08/11 Ech-059 au RATU Diagamter du 02/02/2018 Description : Isolant paumelles Composant de la construction : 3 - Pariois verticales intérieures - Cloisons sèches (assemblées, préfabriquées) Partie à sonder : Isolant intérieur fibreux</p>	Présence d'amiante (Après analyse en laboratoire)	<p>Score EP (Z-PE)</p> <p>Préconisation : Surveillance de l'état de dégradation tous les 3 ans</p>	 
R+3 Zone 3 - Bureau 5; R+3 Zone 3 - Bureau 6; R+3 Zone 3 - Bureau 7; R+3 Zone 3 - Bureau 8; R+3 Zone 3 - Bureau 9; R+3 Zone 3 - Bureau 10; R+3 Zone 3 - Bureau 11; R+3 Zone 3 - Bureau 1; R+3 Zone 3 - Bureau 2; R+3 Zone 3 - Bureau 3; R+3 Zone 3 - Bureau 4; R+3 Zone 1 - Bureau 1; R+3 Zone 1 - Bureau 2; R+3 Zone 1 - Bureau 3; R+3 Zone 1 - Bureau 4; R+3 Zone 1 - Bureau 5; R+3 Zone 1 - Bureau 6; R+3 Zone 1 - Bureau 7; R+3 Zone 1 - Bureau 8; R+3 Zone 1 - Bureau 9; R+3 Zone 1 - Bureau 10; R+3 Zone 1 - Bureau 11; R+3 Zone 1 - Bureau 12	<p>Identifiant : ZPSO-003 Prélèvements : Ech012 au RATU du 08/11 Ech-021 au RATU Diagamter du 02/02/2018 Ech026 au RATU du 08/11 Description : Isolant serrure Composant de la construction : 3 - Pariois verticales intérieures - Cloisons sèches (assemblées, préfabriquées) Partie à sonder : Isolant intérieur fibreux</p>	Présence d'amiante (Après analyse en laboratoire)	<p>Score EP (Z-PE)</p> <p>Préconisation : Surveillance de l'état de dégradation tous les 3 ans</p>

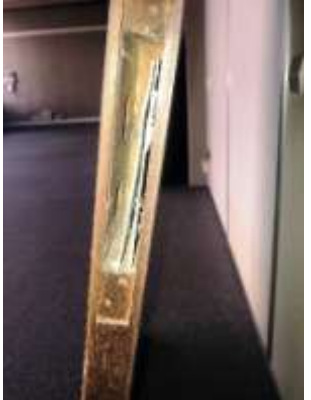
<p>Identifiant : ZPSO-004 Prélèvements : Ech013 au RATU du 08/11 Ech-022 au RATU Diagamter du 02/02/2018 Ech027 au RATU du 08/11 Ech-059 au RATU Diagamter du 02/02/2018 Description : Isolant paumelles Composant de la construction : 3 - Pariois verticales intérieures - Cloisons sèches (assemblées, préfabriquées) Partie à sonder : Isolant intérieur fibreux</p>	Présence d'amiante (Après analyse en laboratoire)	<p>Score EP (Z-PE)</p> <p>Préconisation : Surveillance de l'état de dégradation tous les 3 ans</p>

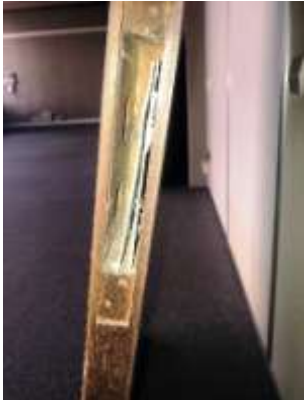
Localisation	Identifiant + Description	Conclusion (justification)	Etat de conservation et préconisations	Photo
	<p>Identifiant : ZPSO-004 Prélèvements : Ech013 au RATU du 08/11 Ech-022 au RATU Diagamter du 02/02/2018 Ech027 au RATU du 08/11 Ech-059 au RATU Diagamter du 02/02/2018 Description : Isolant paumelles Composant de la construction : 3 - Pariois verticales intérieures - Cloisons sèches (assemblées, préfabriquées) Partie à sonder : Isolant intérieur fibreux</p>	Présence d'amiante (Après analyse en laboratoire)	Score EP (Z-PE) Préconisation : Surveillance de l'état de dégradation tous les 3 ans

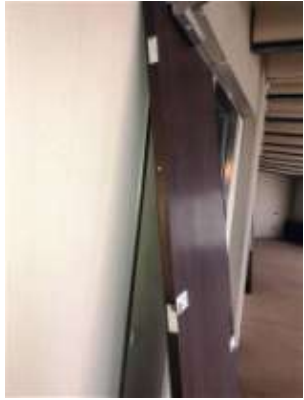
R+5 Zone 1 - Bureau 1; R+5 Zone 1 - Bureau 2; R+5 Zone 1 - Bureau 3; R+5 Zone 1 - Bureau 4; R+5 Zone 1 - Bureau 5; R+5 Zone 1 - Bureau 6; R+5 Zone 1 - Bureau 7; R+5 Zone 1 - Bureau 8; R+5 Zone 1 - Bureau 9; R+5 Zone 1 - Bureau 10; R+5 Zone 1 - Bureau 11; R+5 Zone 1 - Bureau 12; R+5 Zone 1 - Bureau 13; R+5 Zone 1 - Bureau 14; R+5 Zone 1 - Bureau 15; R+5 Zone 1 - Bureau 16; R+5 Zone 1 - Bureau 17; R+5 Zone 1 - Bureau 18; R+5 Zone 1 - Bureau 19; R+5 Zone 3 - Bureau 2; R+5 Zone 3 - Bureau 3; R+5 Zone 3 - Bureau 4; R+5 Zone 3 - Bureau 5; R+5 Zone 3 - Bureau 6; R+5 Zone 3 - Bureau 7; R+5 Zone 3 - Bureau 8; R+5 Zone 3 - Bureau 1	<p>Identifiant : ZPSO-003 Prélèvements : Ech012 au RATU du 08/11 Ech-021 au RATU Diagamter du 02/02/2018 Ech026 au RATU du 08/11 Description : Isolant serrure Composant de la construction : 3 - Pariois verticales intérieures - Cloisons sèches (assemblées, préfabriquées) Partie à sonder : Isolant intérieur fibreux</p>	Présence d'amiante (Après analyse en laboratoire)	Score EP (Z-PE) Préconisation : Surveillance de l'état de dégradation tous les 3 ans

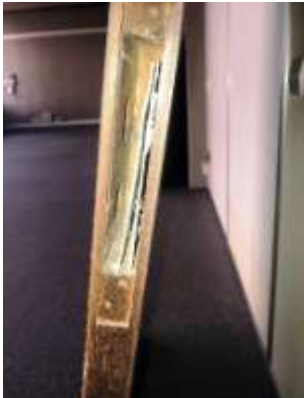
<p>Identifiant : ZPSO-004 Prélèvements : Ech013 au RATU du 08/11 Ech-022 au RATU Diagamter du 02/02/2018 Ech027 au RATU du 08/11 Ech-059 au RATU Diagamter du 02/02/2018 Description : Isolant paumelles Composant de la construction : 3 - Pariois verticales intérieures - Cloisons sèches (assemblées, préfabriquées) Partie à sonder : Isolant intérieur fibreux</p>	Présence d'amiante (Après analyse en laboratoire)	Score EP (Z-PE) Préconisation : Surveillance de l'état de dégradation tous les 3 ans

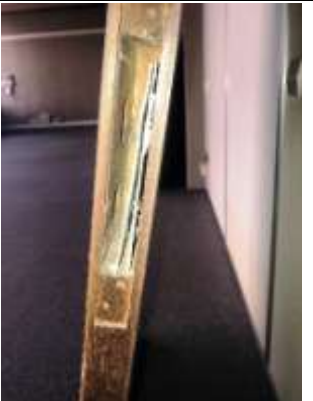
<p>Identifiant : ZPSO-004</p> <p>Prélèvements : Ech013 au RATU du 08/11 Ech-022 au RATU Diagamter du 02/02/2018 Ech027 au RATU du 08/11 Ech-059 au RATU Diagamter du 02/02/2018</p> <p>Description : Isolant paumelles</p> <p>Composant de la construction : 3 - Parois verticales intérieures - Cloisons sèches (assemblées, préfabriquées)</p> <p>Partie à sonder : Isolant intérieur fibreux</p>	Présence d'amiante (Après analyse en laboratoire)	<p>Score EP (Z-PE)</p> <p>Préconisation : Surveillance de l'état de dégradation tous les 3 ans</p>

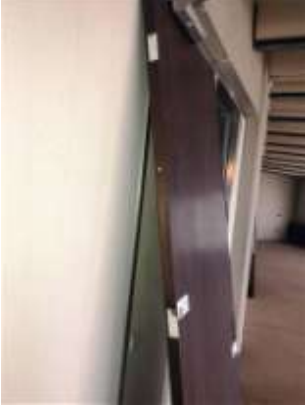
Localisation	Identifiant + Description	Conclusion (justification)	Etat de conservation et préconisations	Photo
R+9 Zone 1 - Bureau 1; R+9 Zone 1 - Bureau 2; R+9 Zone 1 - Bureau 3; R+9 Zone 1 - Bureau 4; R+9 Zone 1 - Bureau 5; R+9 Zone 1 - Bureau 6; R+9 Zone 1 - Bureau 7; R+9 Zone 1 - Bureau 8; R+9 Zone 1 - Bureau 9; R+9 Zone 1 - Bureau 10; R+9 Zone 1 - Bureau 11; R+9 Zone 1 - Bureau 12; R+9 Zone 1 - Bureau 13; R+9 Zone 1 - Bureau 14; R+9 Zone 1 - Bureau 15; R+9 Zone 1 - Bureau 16; R+9 Zone 1 - Bureau 17; R+9 Zone 3 - Bureau 1; R+9 Zone 3 - Bureau 2; R+9 Zone 3 - Bureau 3; R+9 Zone 3 - Bureau 4; R+9 Zone 3 - Bureau 5; R+9 Zone 3 - Bureau 6; R+9 Zone 3 - Bureau 7; R+9 Zone 3 - Bureau 8; R+9 Zone 3 - Bureau 9; R+9 Zone 3 - Bureau 10; R+9 Zone 3 - Bureau 11; R+9 Zone 3 - Bureau 12; R+9 Zone 3 - Bureau 13; R+9 Zone 3 - Bureau 14; R+9 Zone 3 - Bureau 15; R+9 Zone 3 - Bureau 16; R+9 Zone 3 - Bureau 17; R+9 Zone 3 - Bureau 18; R+9 Zone 3 - Bureau 19; R+9 Zone 3 - Bureau 20; R+9 Zone 3 - Bureau 21	<p>Identifiant : ZPSO-003 Prélèvements : Ech012 au RATU du 08/11 Ech-021 au RATU Diagamter du 02/02/2018 Ech026 au RATU du 08/11 Description : Isolant serrure Composant de la construction : 3 - Parois verticales intérieures - Cloisons sèches (assemblées, préfabriquées) Partie à sonder : Isolant intérieur fibreux</p>	Présence d'amiante (Après analyse en laboratoire)	<p>Score EP (Z-PE)</p> <p>Préconisation : Surveillance de l'état de dégradation tous les 3 ans</p>

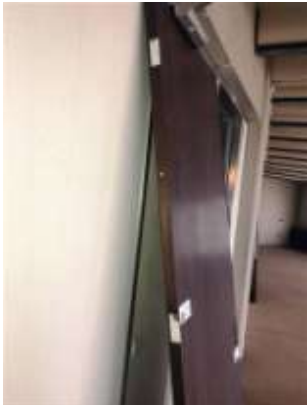
R+11 Zone 1 - Bureau 1; R+11 Zone 1 - Bureau 4; R+11 Zone 1 - Bureau 6; R+11 Zone 1 - Bureau 2; R+11 Zone 1 - Bureau 3; R+11 Zone 1 - Bureau 5; R+11 Zone 1 - Bureau 7; R+11 Zone 3 - Bureau 2; R+11 Zone 3 - Bureau 3; R+11 Zone 3 - Bureau 4; R+11 Zone 3 - Bureau 1; R+11 Zone 3 - Bureau 5; R+11 Zone 3 - Bureau 6; R+11 Zone 3 - Bureau 7; R+11 Zone 3 - Bureau 8; R+11 Zone 3 - Bureau 9	<p>Identifiant : ZPSO-003 Prélèvements : Ech012 au RATU du 08/11 Ech-021 au RATU Diagamter du 02/02/2018 Ech026 au RATU du 08/11 Description : Isolant serrure Composant de la construction : 3 - Pariois verticales intérieures - Cloisons sèches (assemblées, préfabriquées) Partie à sonder : Isolant intérieur fibreux</p>	Présence d'amiante (Après analyse en laboratoire)	Score EP (Z-PE) Préconisation : Surveillance de l'état de dégradation tous les 3 ans

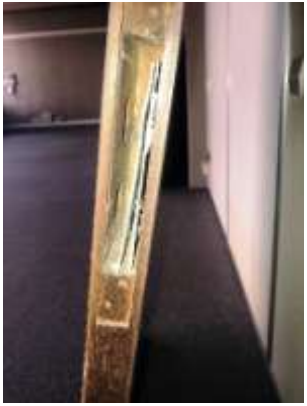
<p>Identifiant : ZPSO-004 Prélèvements : Ech013 au RATU du 08/11 Ech-022 au RATU Diagamter du 02/02/2018 Ech027 au RATU du 08/11 Ech-059 au RATU Diagamter du 02/02/2018 Description : Isolant paumelles Composant de la construction : 3 - Pariois verticales intérieures - Cloisons sèches (assemblées, préfabriquées) Partie à sonder : Isolant intérieur fibreux</p>	Présence d'amiante (Après analyse en laboratoire)	Score EP (Z-PE) Préconisation : Surveillance de l'état de dégradation tous les 3 ans

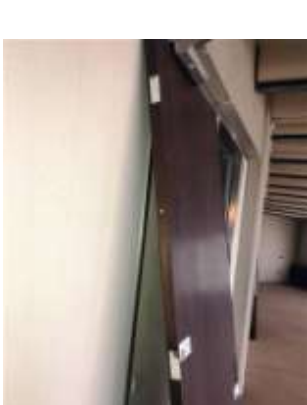
R+12 Zone 1 - Bureau 1; R+12 Zone 1 - Bureau 2; R+12 Zone 1 - Bureau 3; R+12 Zone 1 - Bureau 4; R+12 Zone 1 - Bureau 5; R+12 Zone 1 - Bureau 6; R+12 Zone 3 - Bureau 1; R+12 Zone 3 - Bureau 2; R+12 Zone 3 - Bureau 3; R+12 Zone 3 - Bureau 4; R+12 Zone 3 - Bureau 5; R+12 Zone 3 - Bureau 6; R+12 Zone 3 - Bureau 7; R+12 Zone 3 - Bureau 8; R+12 Zone 3 - Bureau 9; R+12 Zone 3 - Bureau 10; R+12 Zone 3 - Bureau 11; R+12 Zone 3 - Bureau 12; R+12 Zone 3 - Bureau 13; R+12 Zone 3 - Bureau 14; R+12 Zone 3 - Bureau 15; R+12 Zone 3 - Bureau 16; R+12 Zone 3 - Bureau 17; R+12 Zone 1 - Bureau 7; R+12 Zone 1 - Bureau 8	<p>Identifiant : ZPSO-003 Prélèvements : Ech012 au RATU du 08/11 Ech-021 au RATU Diagamter du 02/02/2018 Ech026 au RATU du 08/11 Description : Isolant serrure Composant de la construction : 3 - Pariois verticales intérieures - Cloisons sèches (assemblées, préfabriquées) Partie à sonder : Isolant intérieur fibreux</p>	Présence d'amiante (Après analyse en laboratoire)	Score EP (Z-PE) Préconisation : Surveillance de l'état de dégradation tous les 3 ans

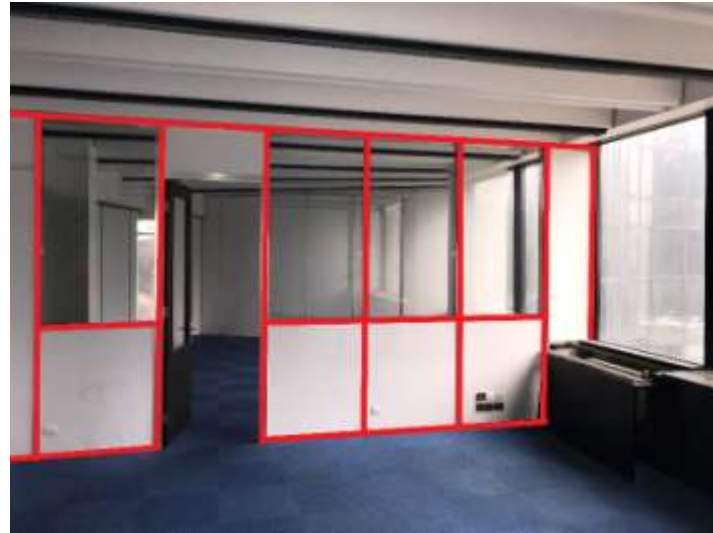
Joints de cloisons

Éléments contenant de l'amiante présents sur tout les étages, du RDC au R+14

Joints cloisons entre les éléments de cloisons de séparation des parties privatives.

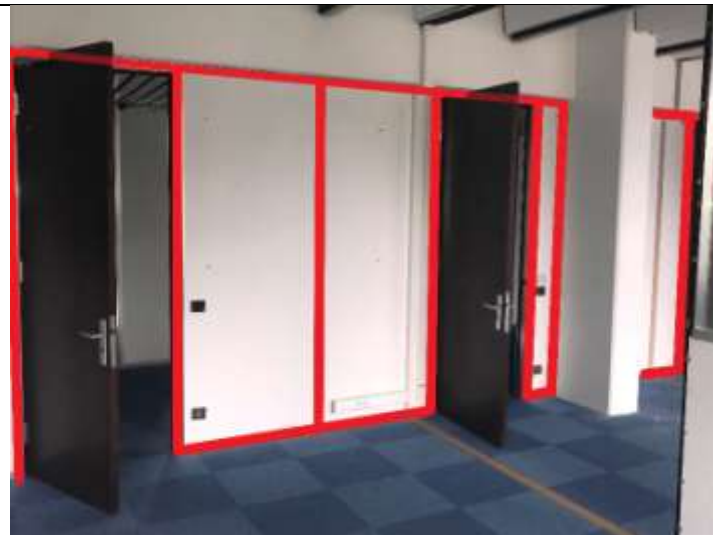
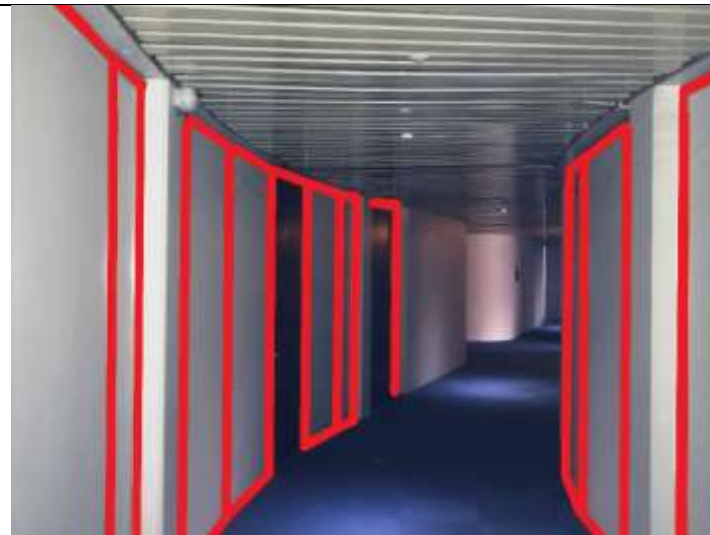
Ech002 du DTA du 10/01/2012 ; Ech008 au RATU du 08/11 ; Ech-023 au RATU Diagamter du 02/02/2018 ; Ech-037 au RATU Diagamter du 02/02/2018 ; Ech-054 au RATU Diagamter du 02/02/2018 ; Ech-064 au RATU Diagamter du 02/02/2018

Joints cloisons entre les éléments de cloisons de séparations, parties privatives et parties communes

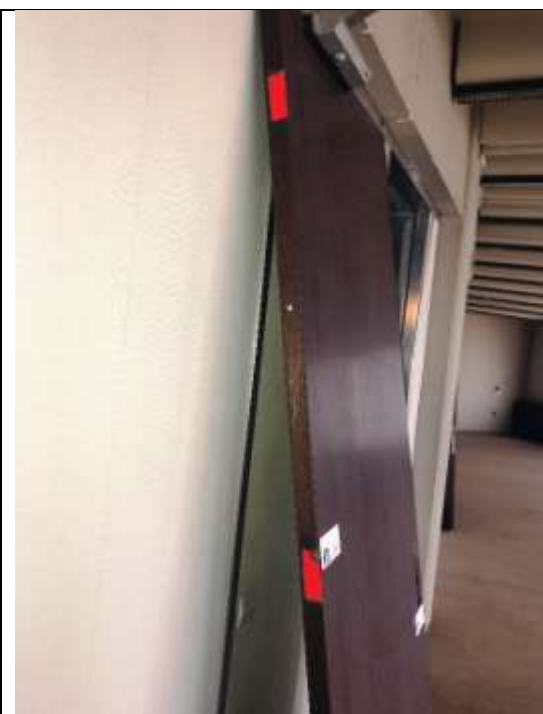
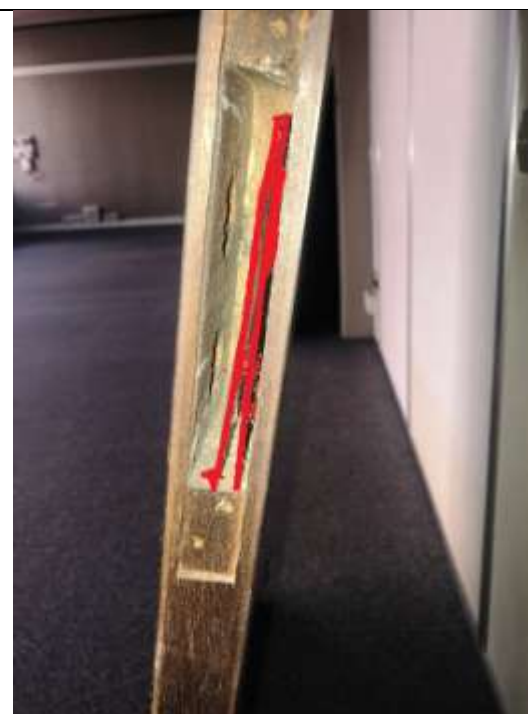
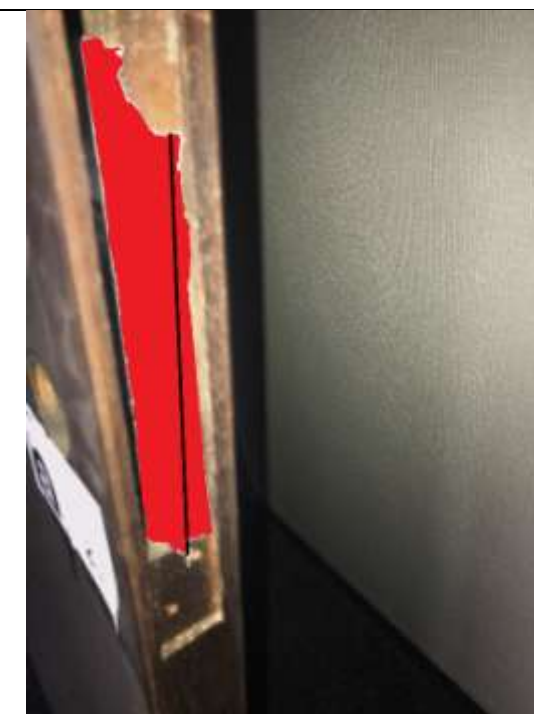
Détails des **Joints cloisons** sur élément de cloison ouvert

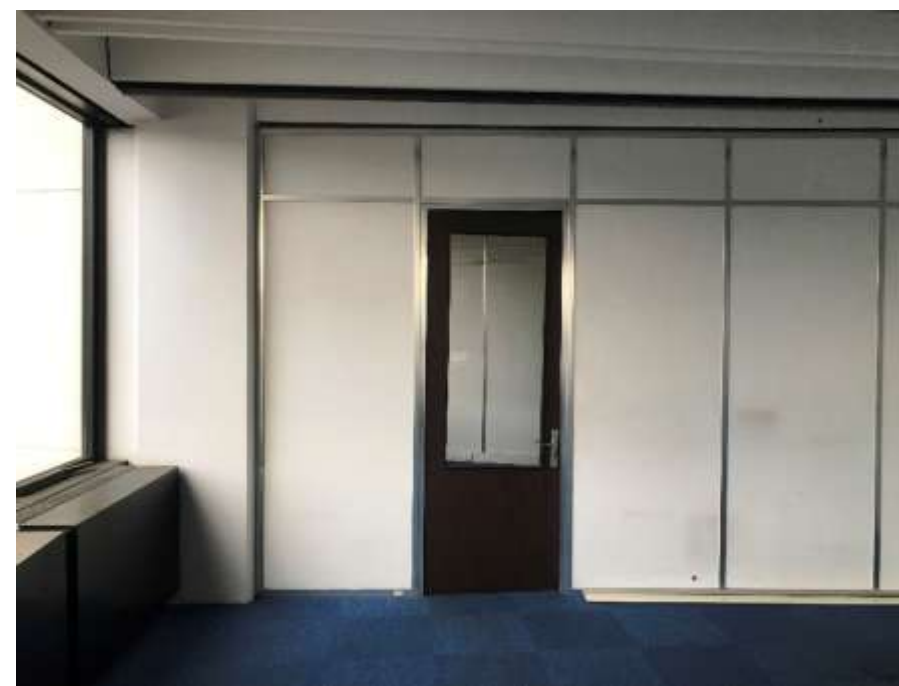
Parties **amiantées** sur la l'ensemble des portes modèle bois vernis, pleines ou vitrées.

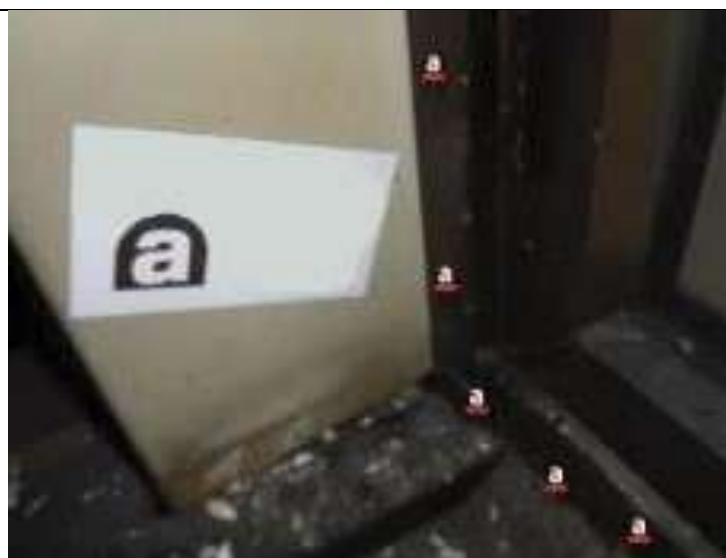
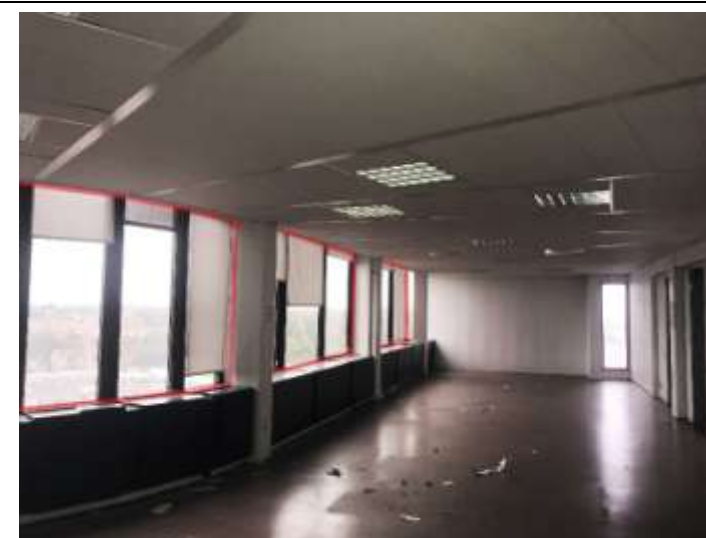
Joint Fenêtre Isolant

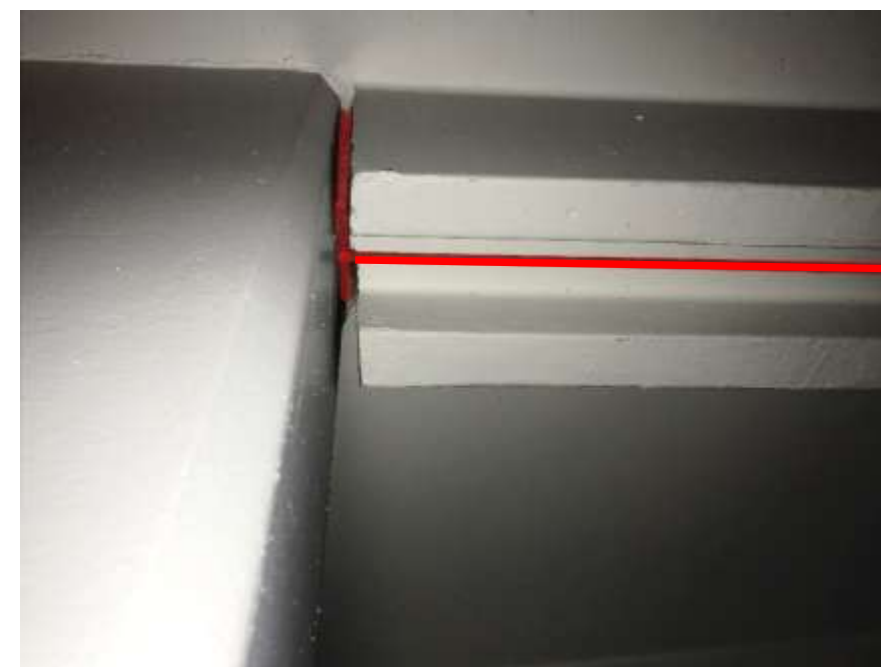
Joint de dilatation entre éléments de plancher béton.

Joint de dilatation entre éléments de plancher béton et pilier.

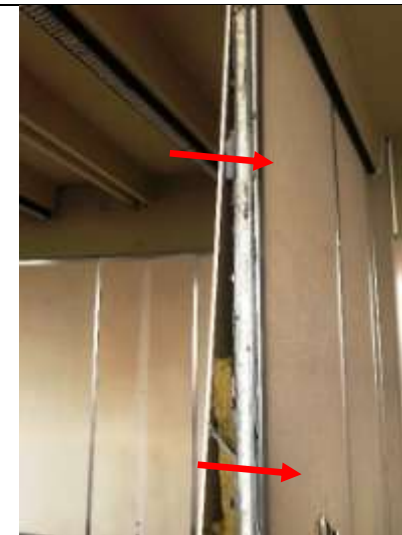
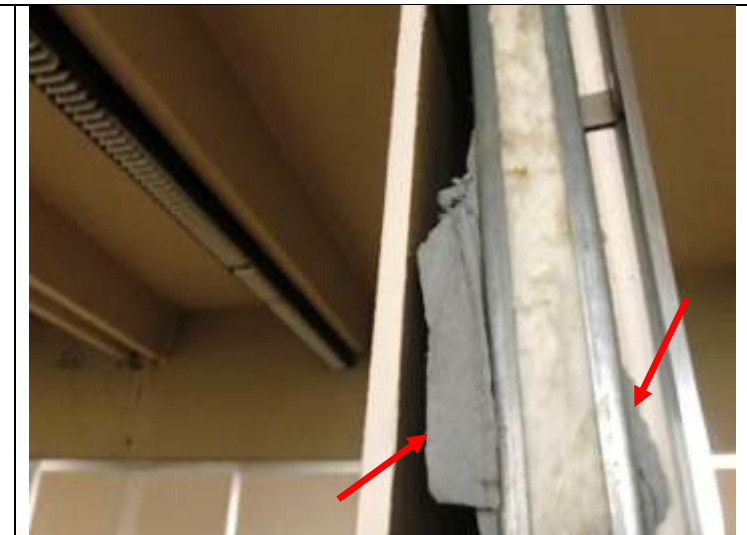
Joints cloisons entre les éléments de cloisons de séparations, parties privatives et parties communes

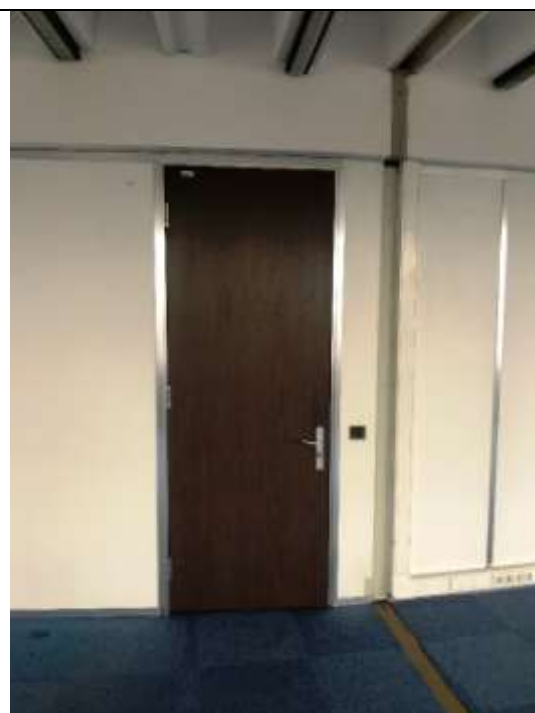
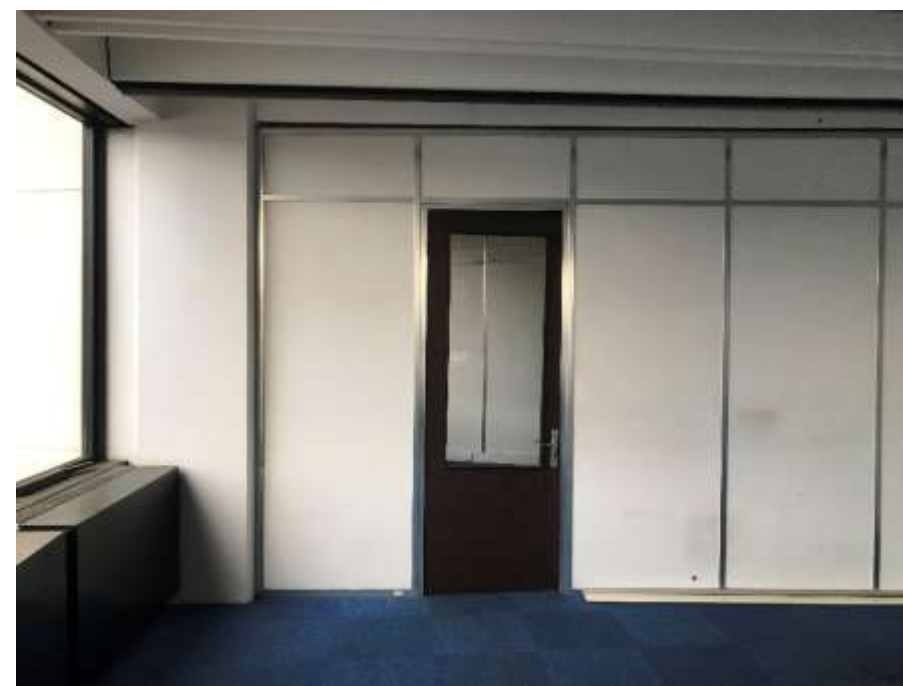
Parties **amiantées** sur la l'ensemble des portes modèle bois vernis, pleines ou vitrées.
