Rédaction rapports le 12/09/2024

81 rue Jules Guesde
59100 ROUBAIX

Etat des Risques et Pollutions

Rapport de mission de repérage des matériaux et produits contenant de l'amiante pour l'établissement du constat établi à l'occasion de la vente d'un immeuble bâti

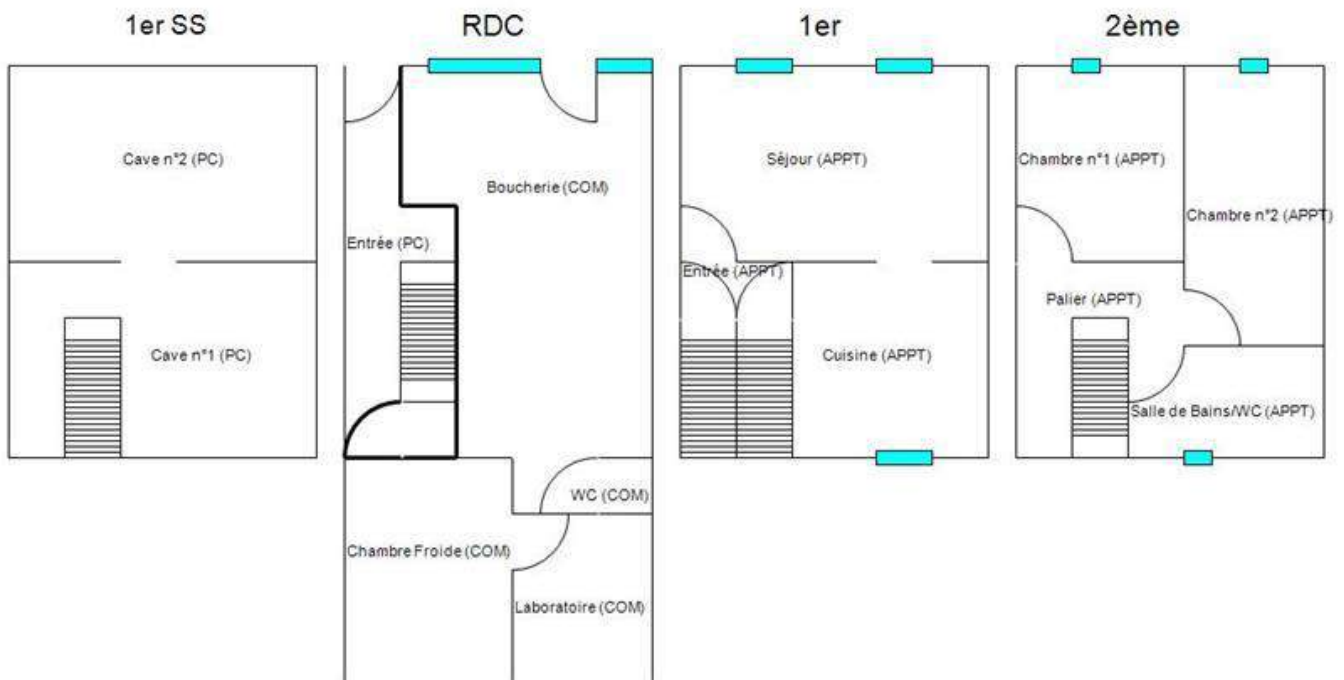
ANNEXE 1 – CROQUIS

PLANCHE DE REPERAGE USUEL				Adresse de l'immeuble :	
N° dossier :	6350 6350 12.09.24			81 rue Jules Guesde 59100 ROUBAIX	
N° planche :	1/1	Version :	0	Type :	Croquis
Origine du plan :	Cabinet de diagnostics			Bâtiment – Niveau :	Croquis

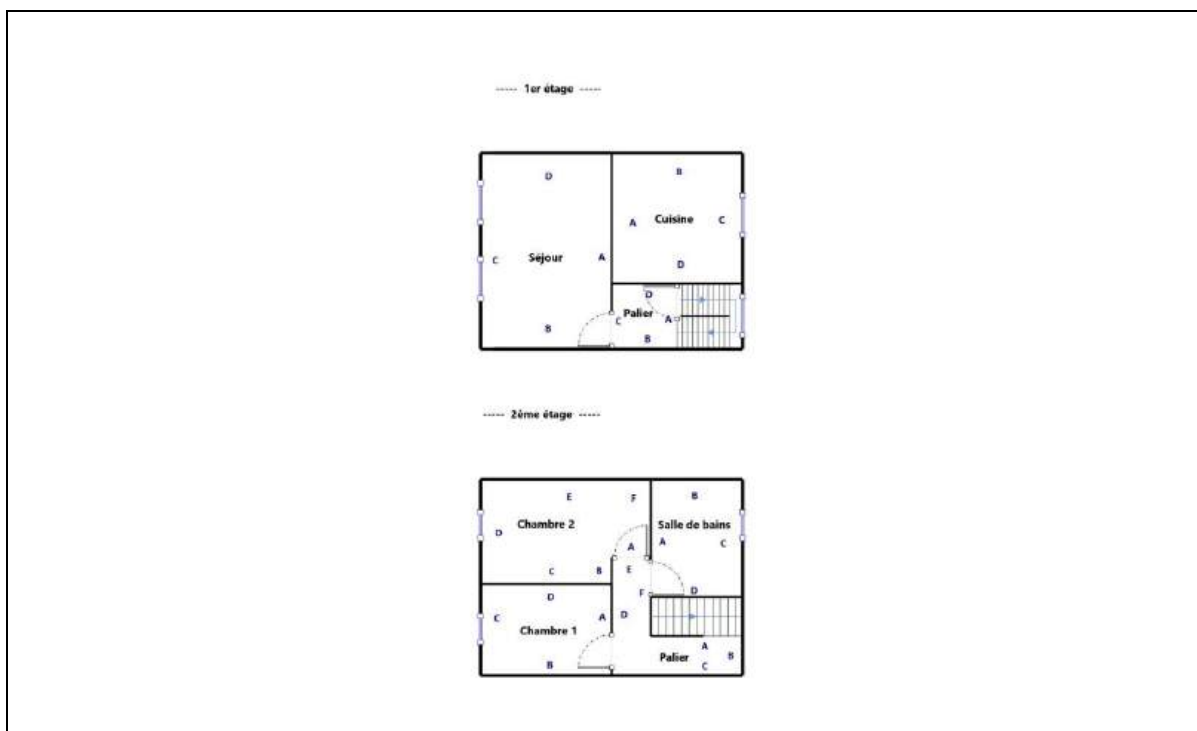
9.2 Croquis

A, B, C...	Zones de localisation des unités de diagnostic
------------	--

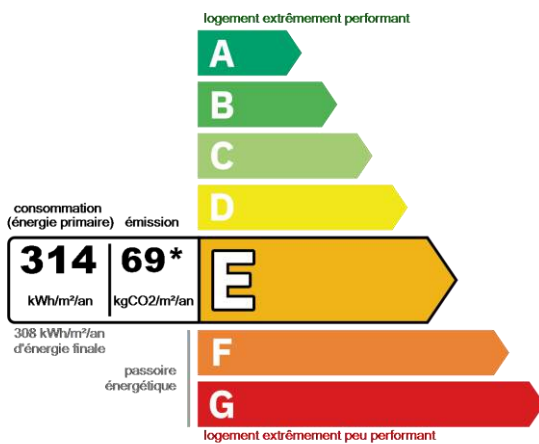
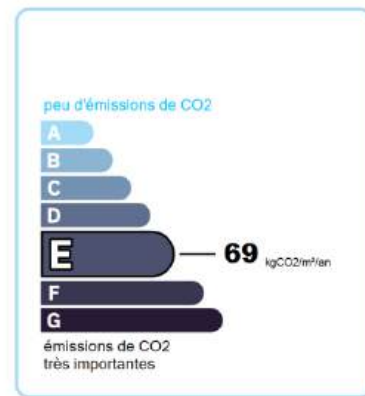
Performance énergétique et climatique

Le niveau de consommation énergétique dépend de l'isolation du logement et de la performance des équipements. Pour l'améliorer, voir pages 5 à 6

Ce logement émet 4494 kg de CO₂ par an, soit l'équivalent de 23287 km parcourus en voiture. Le niveau d'émissions dépend principalement des types d'énergies utilisées (bois, électricité, gaz, fioul, etc.)
