N° V40026180

Dossier de Diagnostic Technique

Vente

15 rue de Saint Aybert

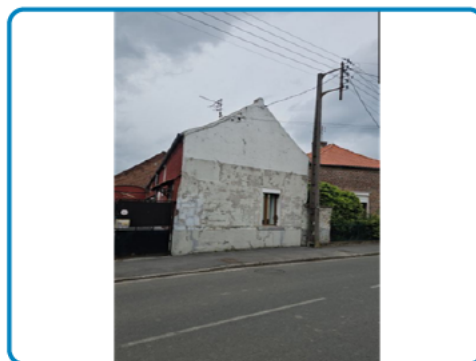
Adresse : **15 rue de Saint Aybert**
59163 THIVENCELLES
Référence cadastrale : **B / 471 - 472**
Lot(s) de copropriété : **Sans objet** N° étage : **Sans objet**
Nature de l'immeuble : **Maison individuelle**
Étendue de la prestation : **Parties Privatives**
Destination des locaux : **Habitation**
Date permis de construire : **Antérieur à 1949**

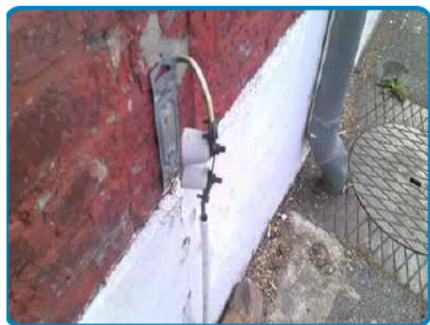
Anomalie B.3.3.3 a sur Install. n°1 (TERRE)

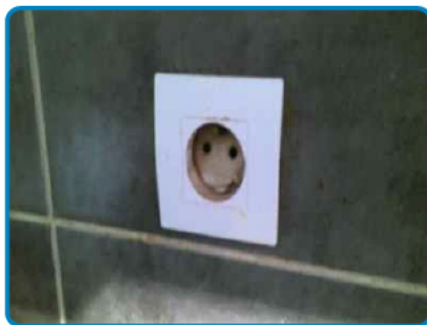
Anomalie B.4.3 h sur Install. n°1
