PROCES-VERBAL DE DESCRIPTION

Maison d'habitation sise 95 Sente de la Folie 76740 La Chapelle-sur-Dun

Référence étude : P.V.D ACTAREC (125463) ACTANORD (CG 25 05 1086)

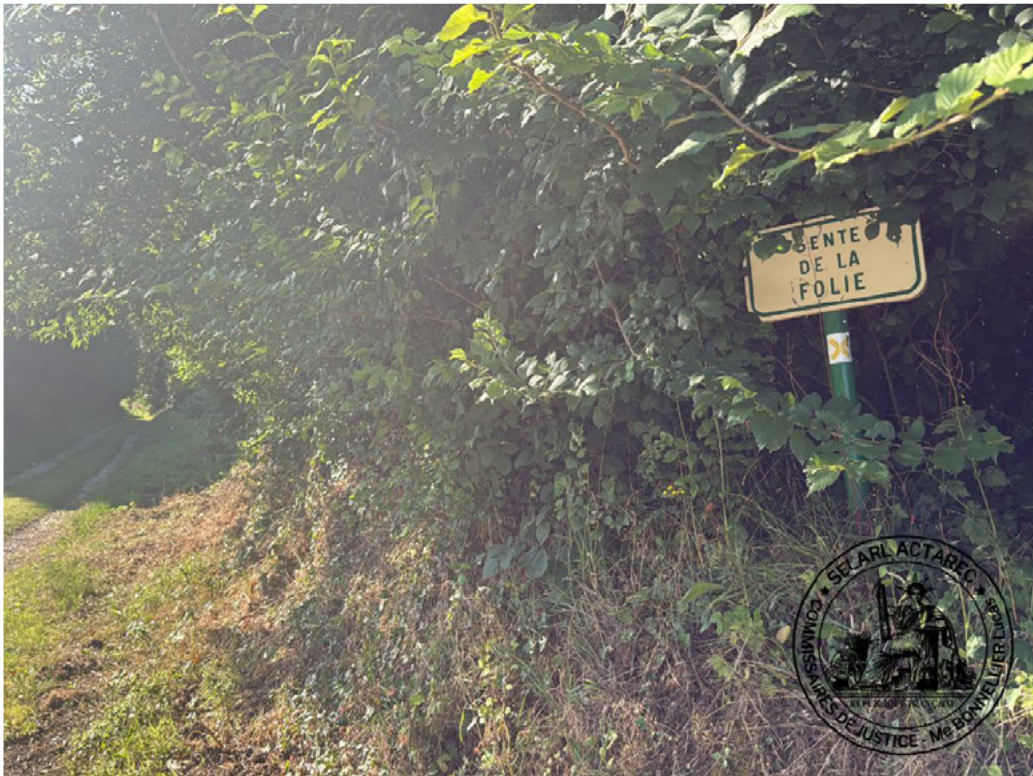
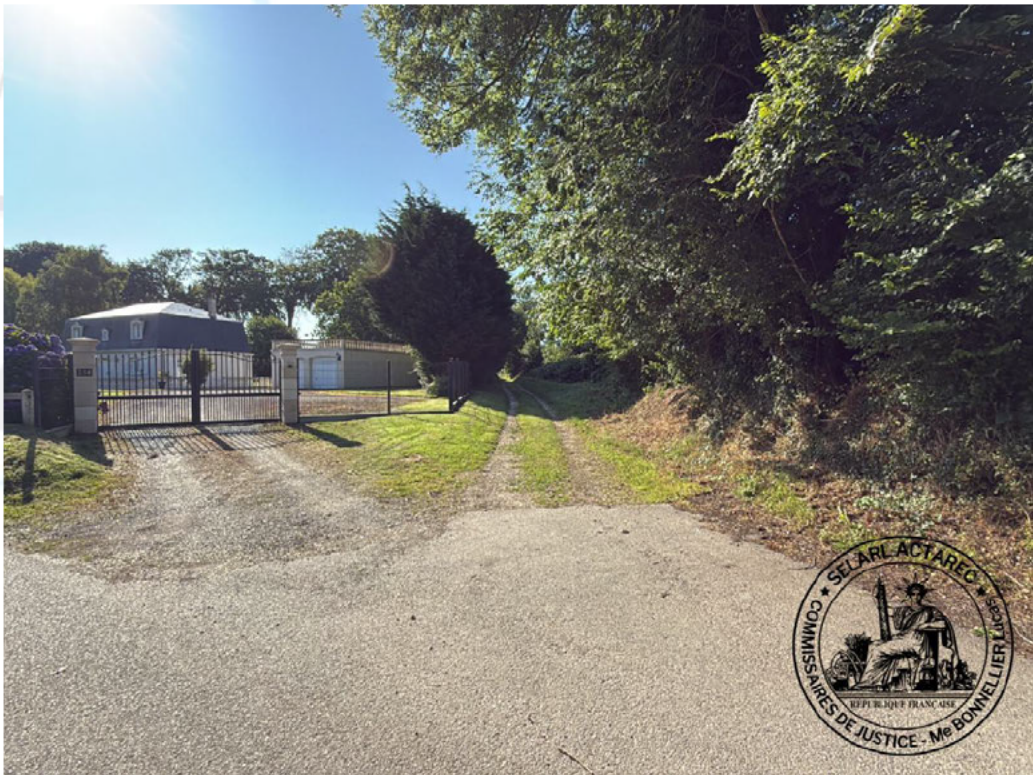
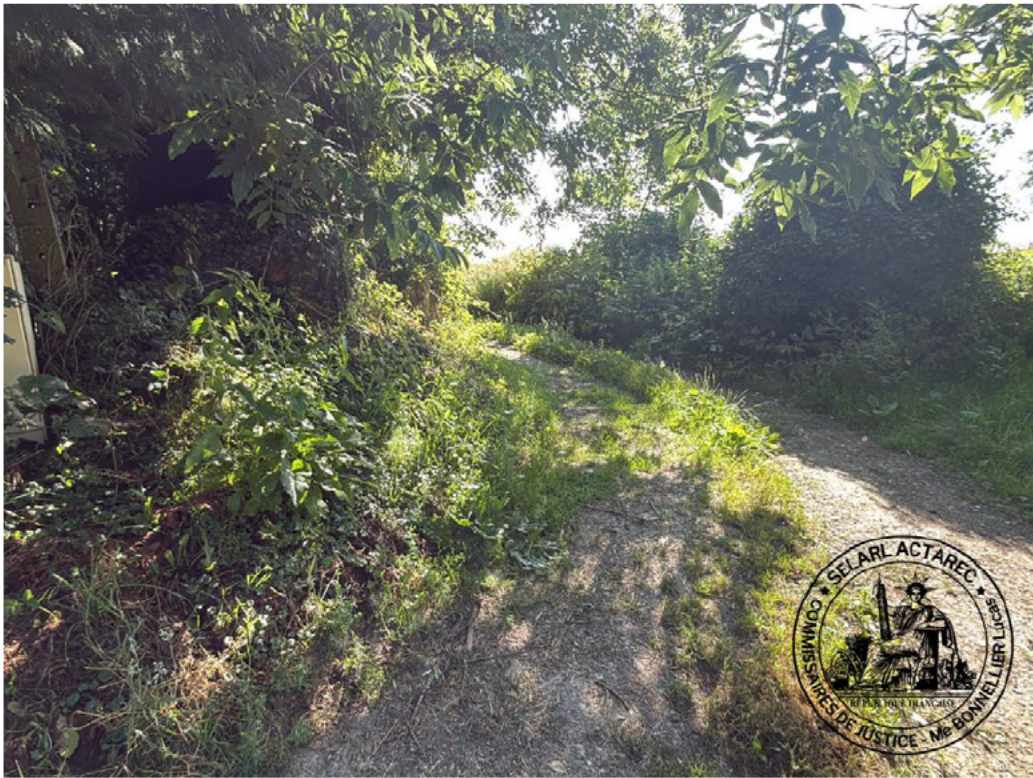
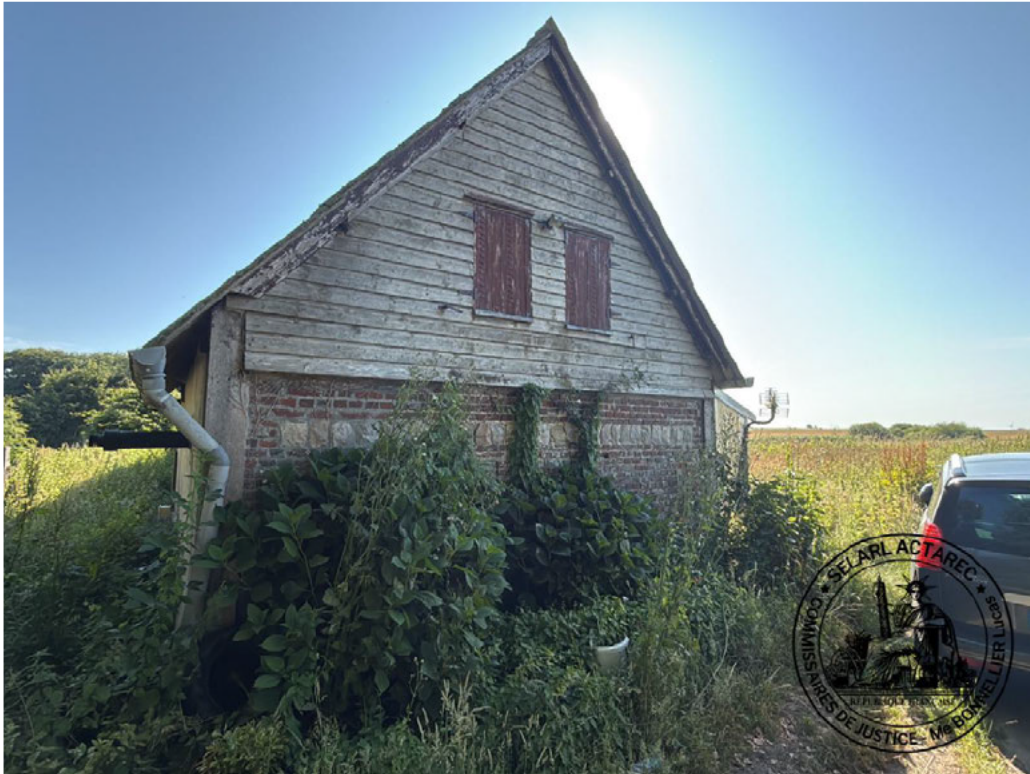
2.1 Accès

L'accès de la rue s'effectue par une allée présentant une bande herbeuse en partie centrale, et de gauche à droite des traces de roues composées d'un remblai de cailloux mélangé à de la terre compactée.

Je constate que la manœuvre d'accès et de stationnement est particulièrement difficile.

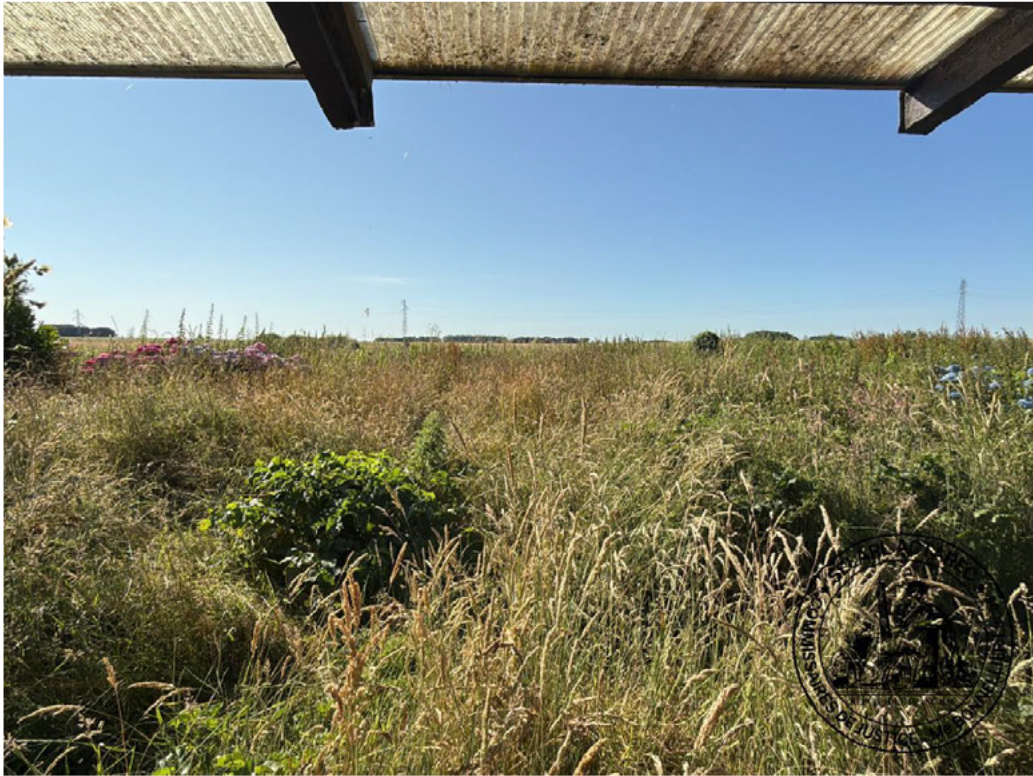
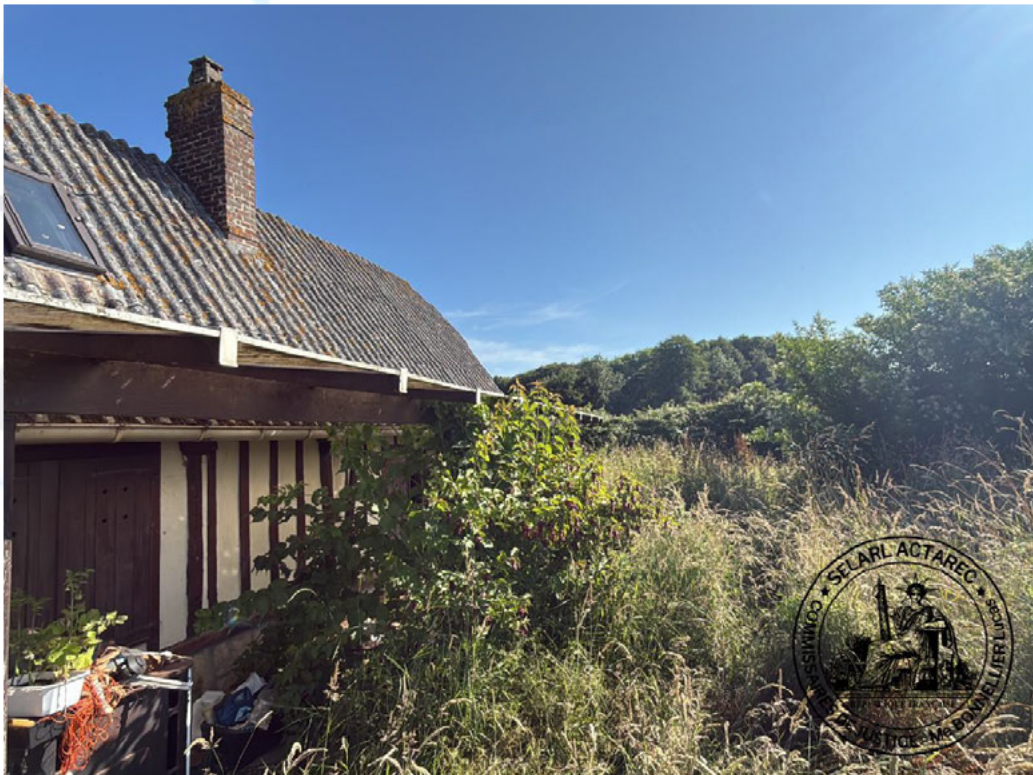
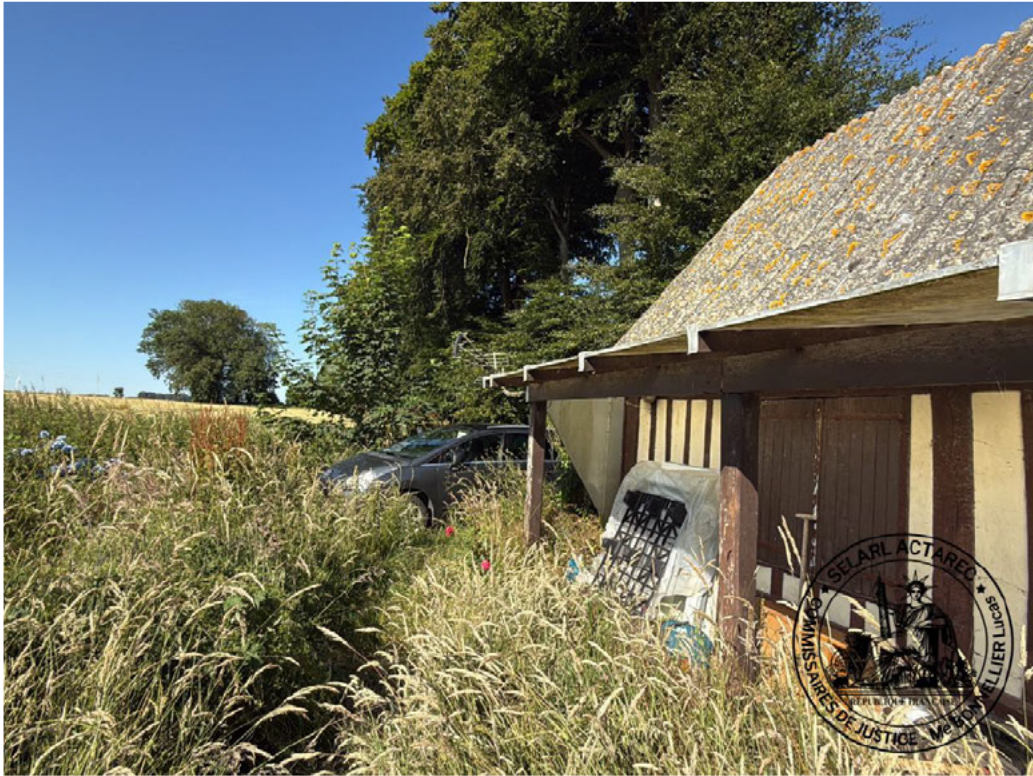
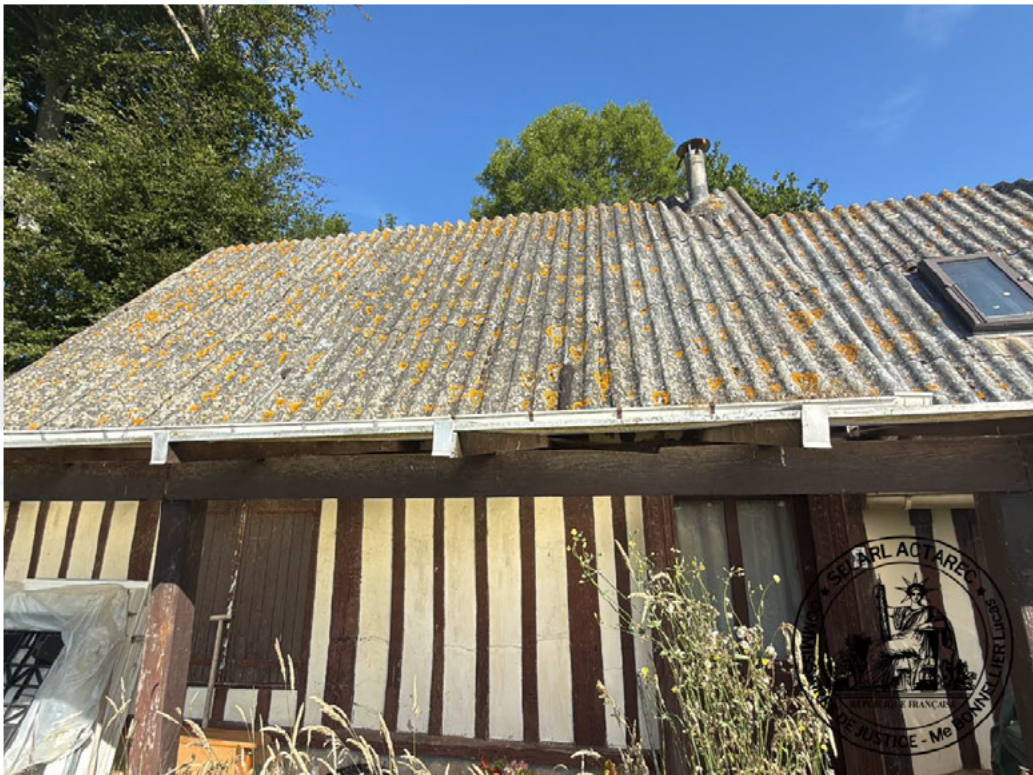
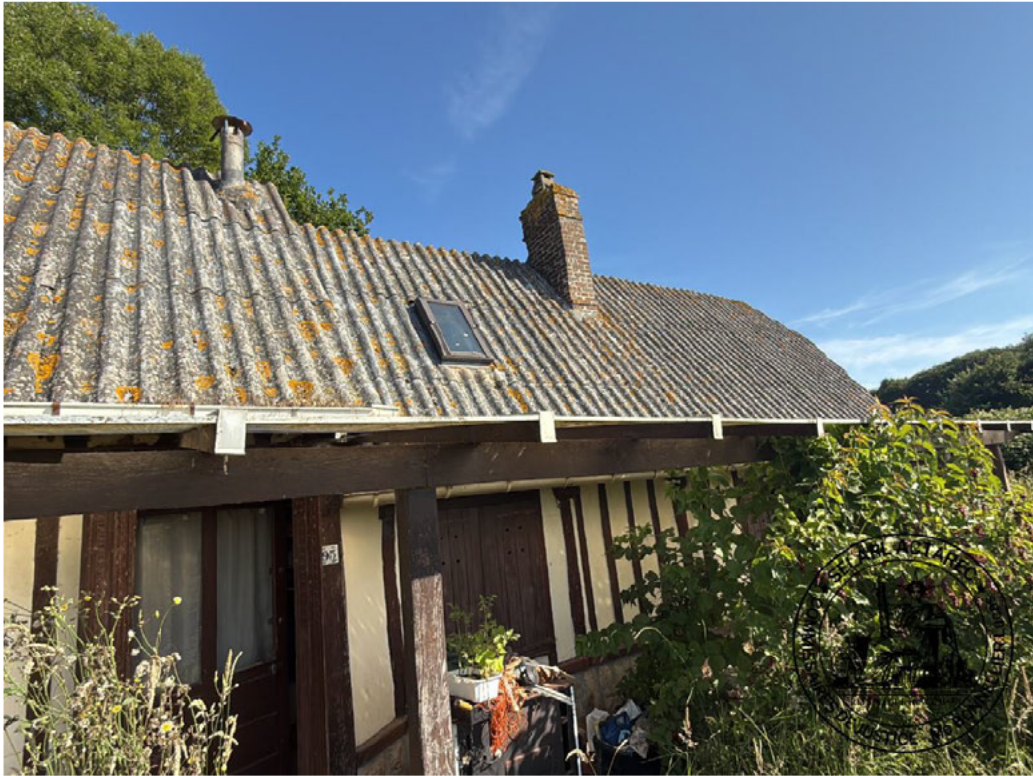
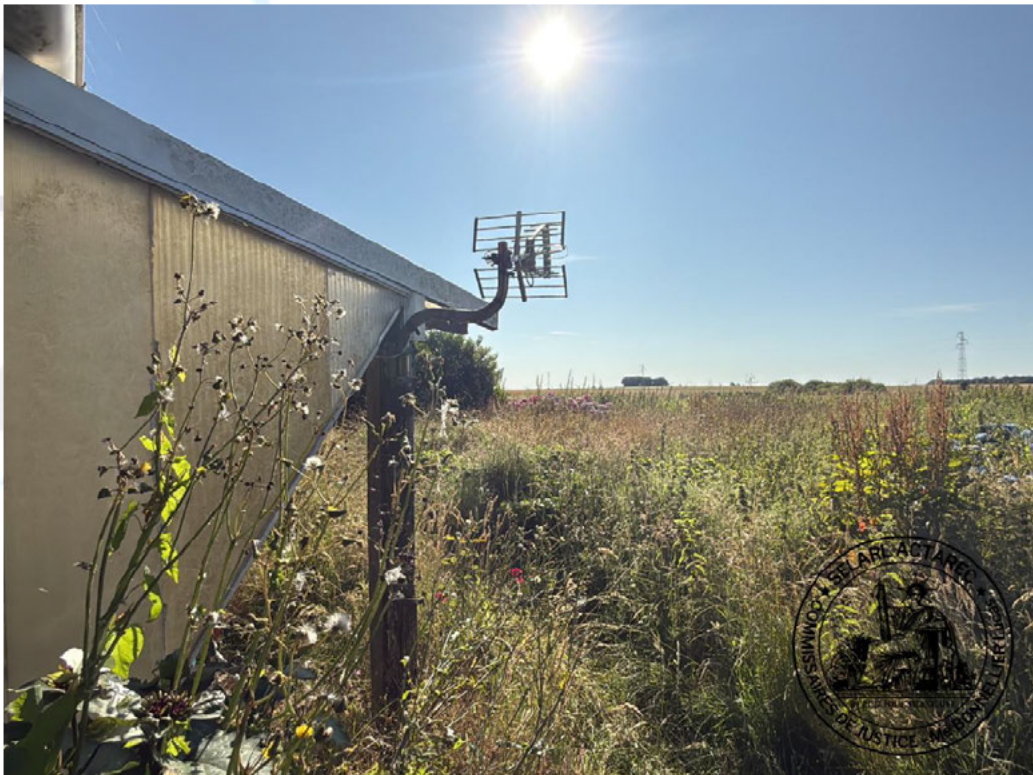
2.2 Jardin extérieur

En ce qui concerne le jardin, dès le début de mes constatations, je relève qu'il n'est absolument pas entretenu.

Le pignon nord-est est totalement inaccessible.

Enfin je précise qu'il m'est impossible de constater les délimitations du jardin.

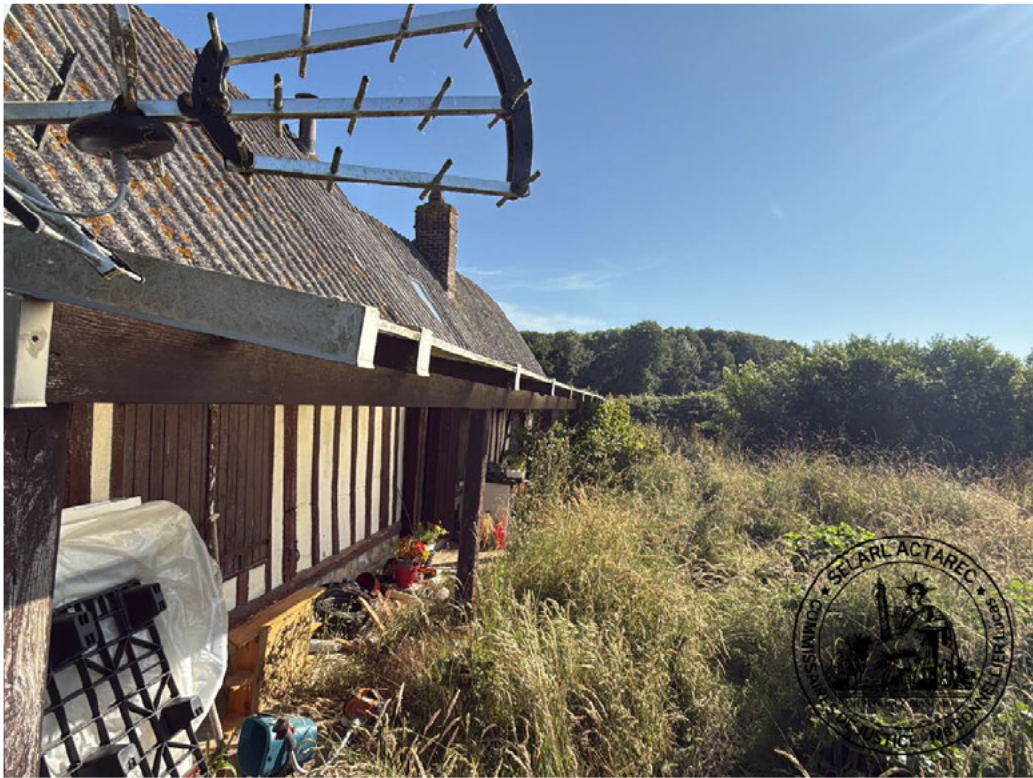
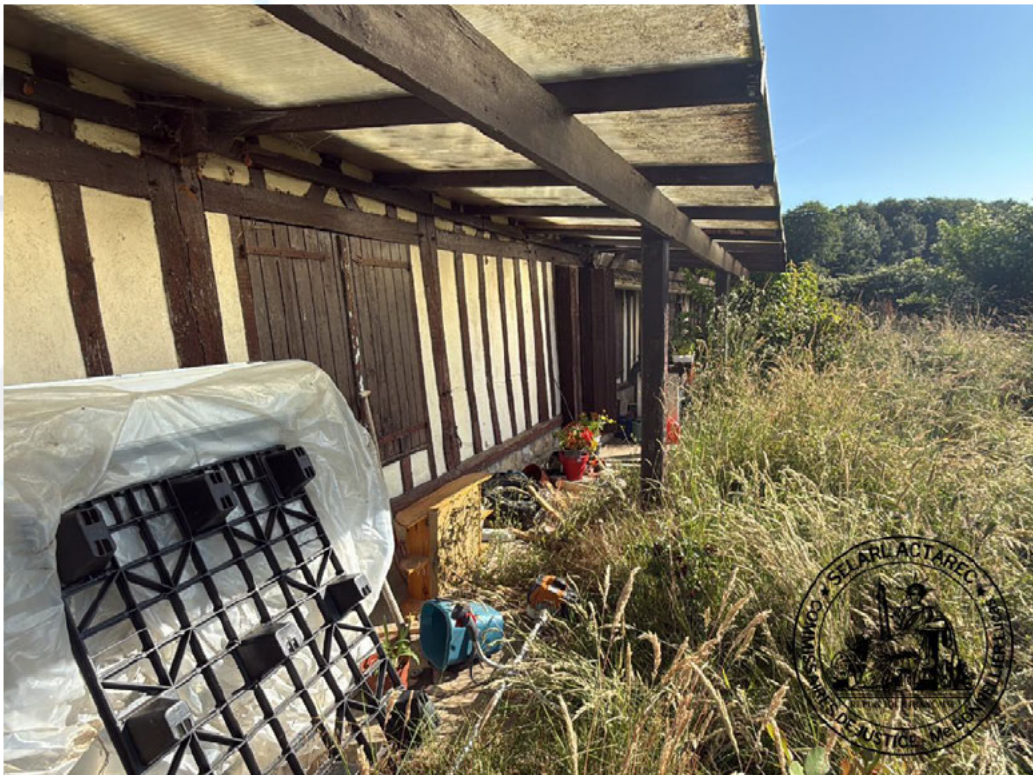
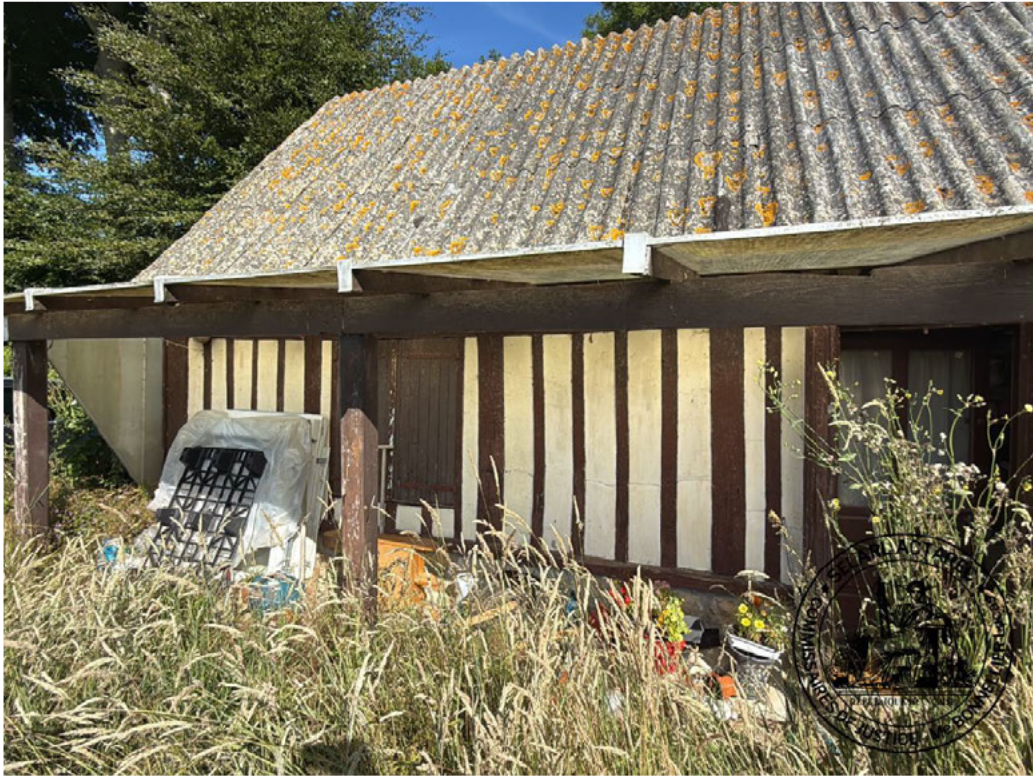
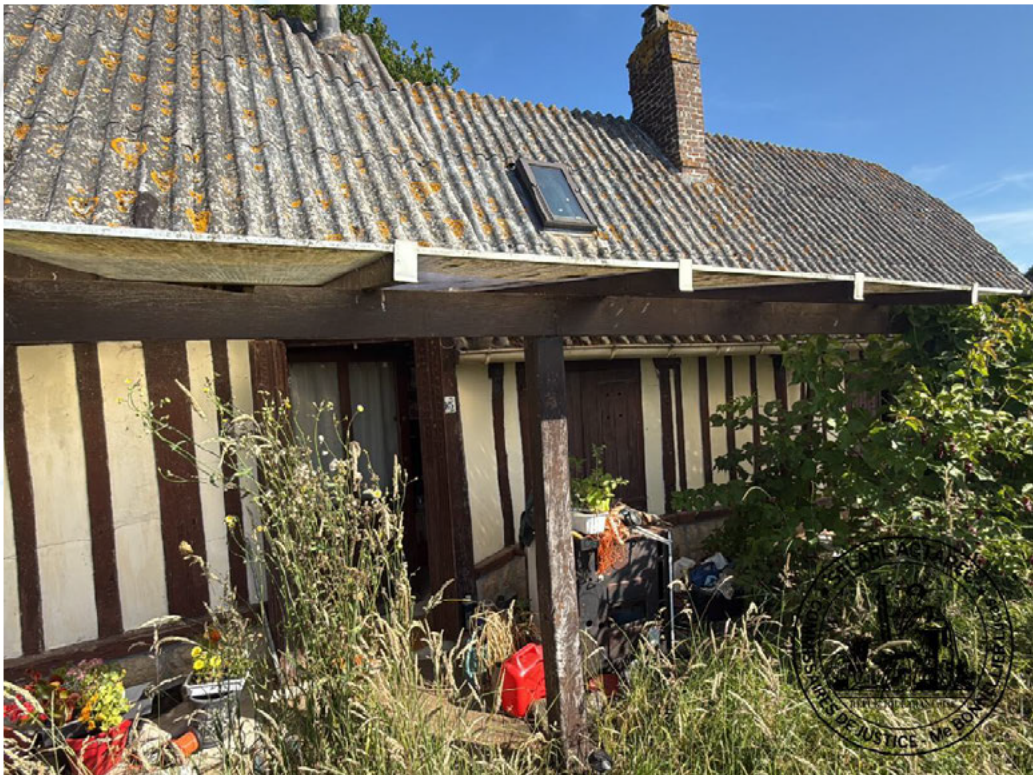
2.3 Maison extérieure

Je constate que le colombage présente des fissurations au niveau du remplissage ainsi qu'un important écaillage de la peinture sur le bois.

Sur le mur gouttereau exposé nord-ouest, l'enduit présente une fissure marquée sur le côté droit.

La délimitation précise du terrain est impossible à établir compte tenu de la végétation.

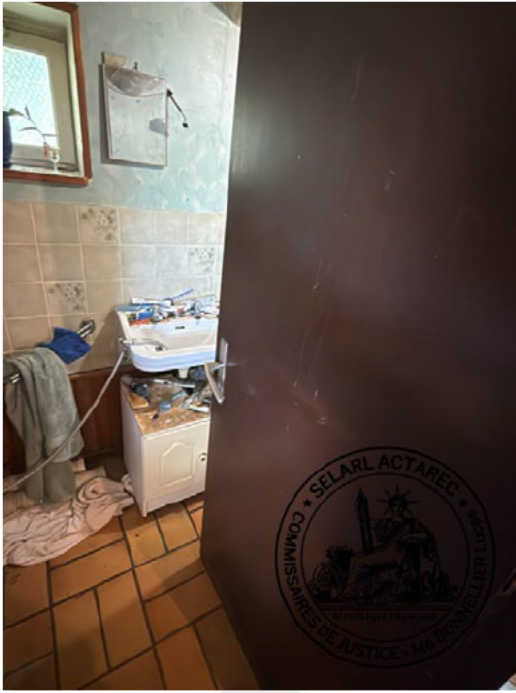
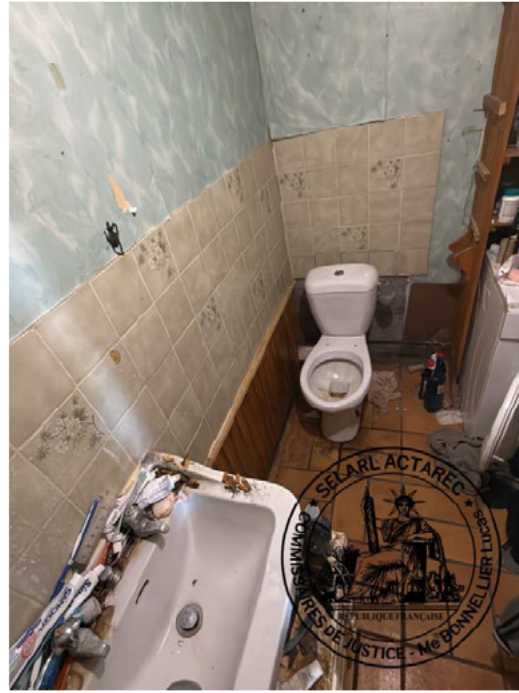
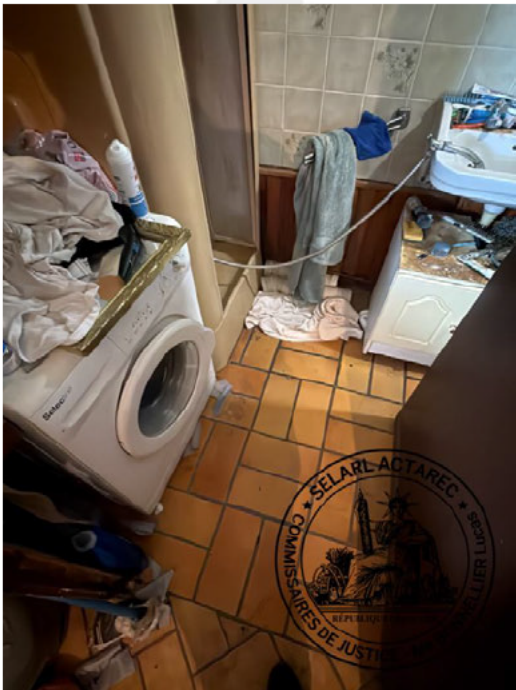
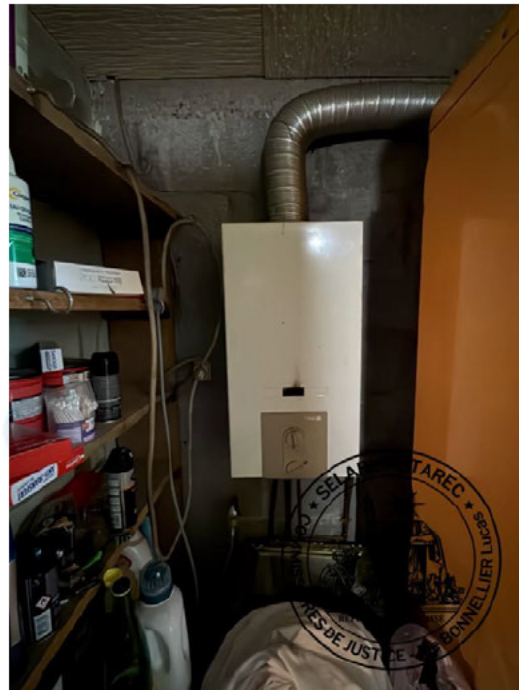
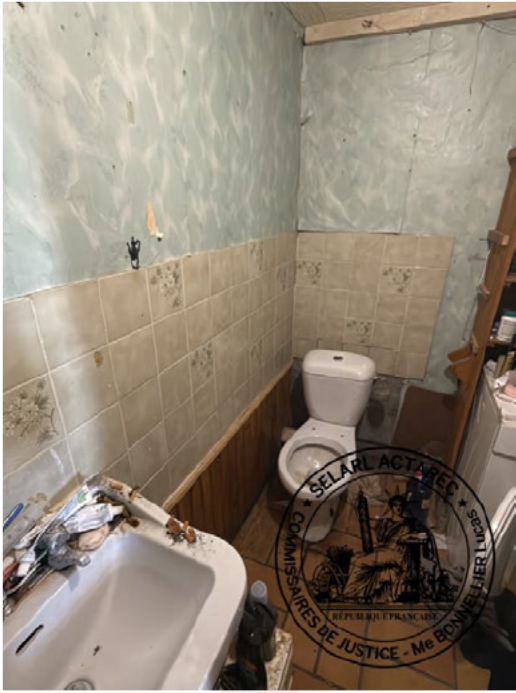
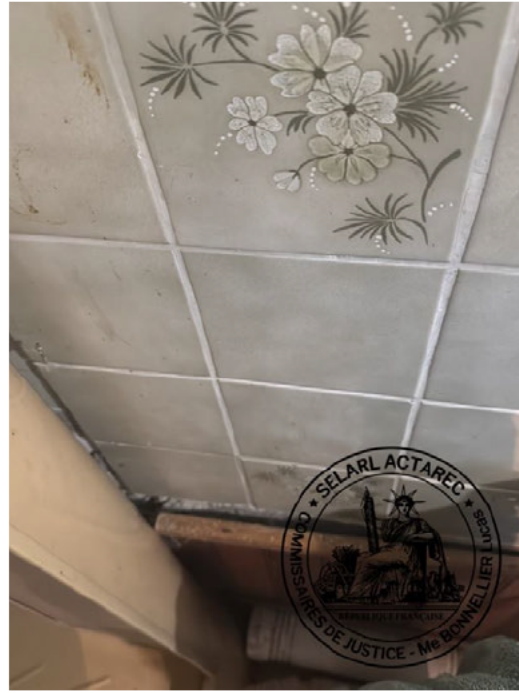
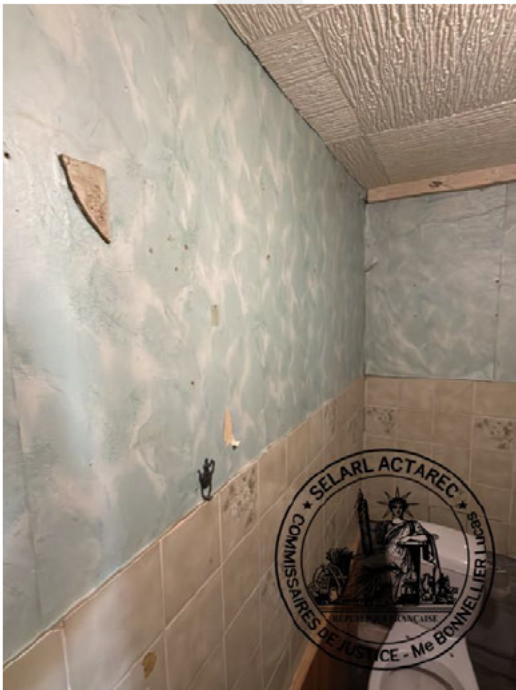
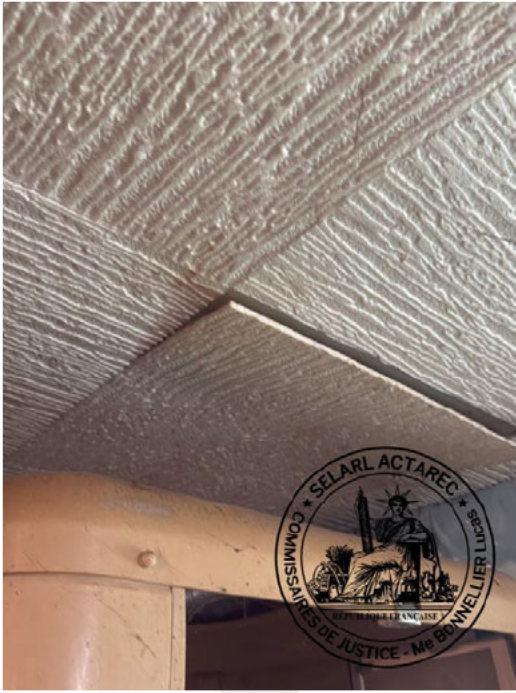
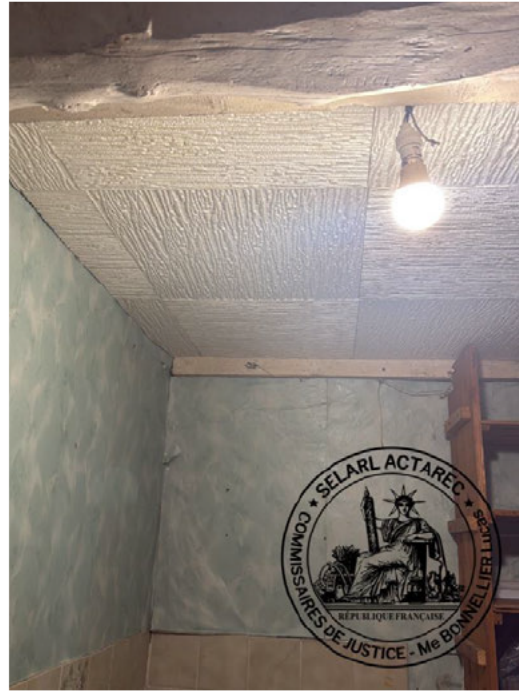
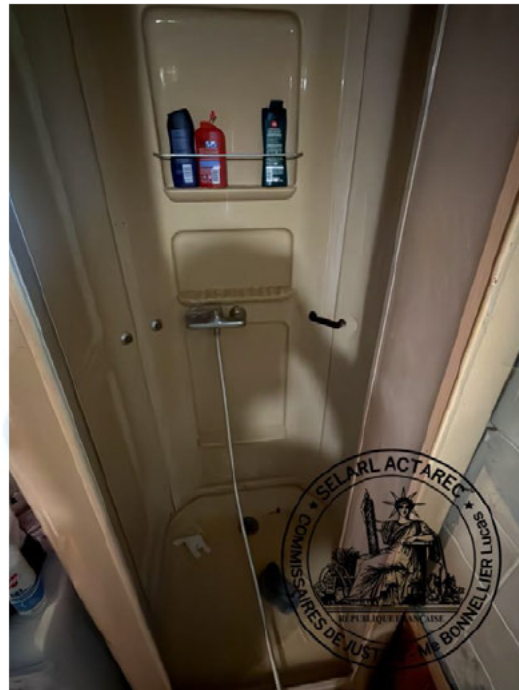
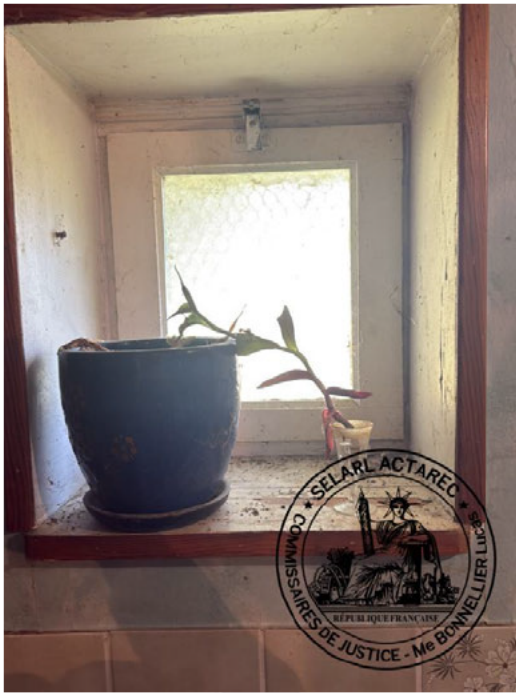
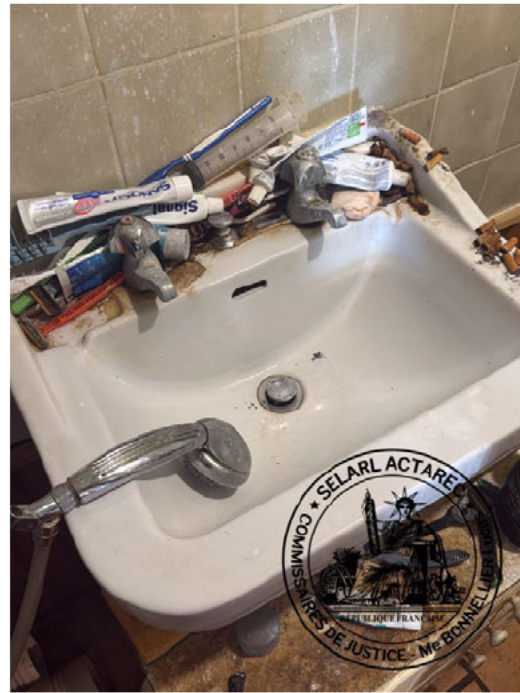
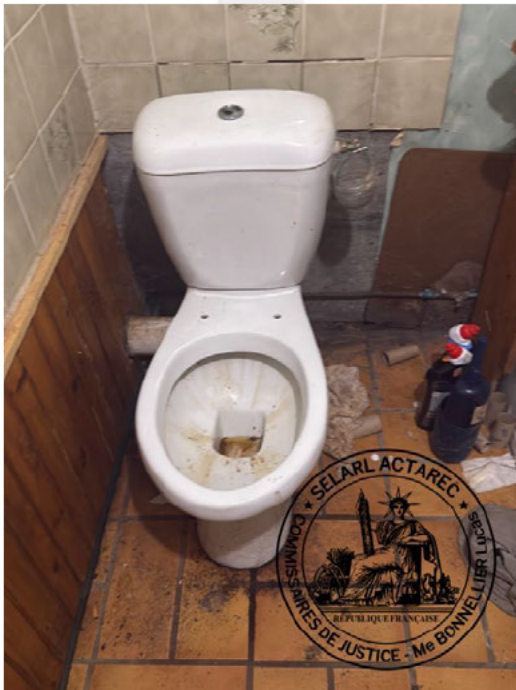
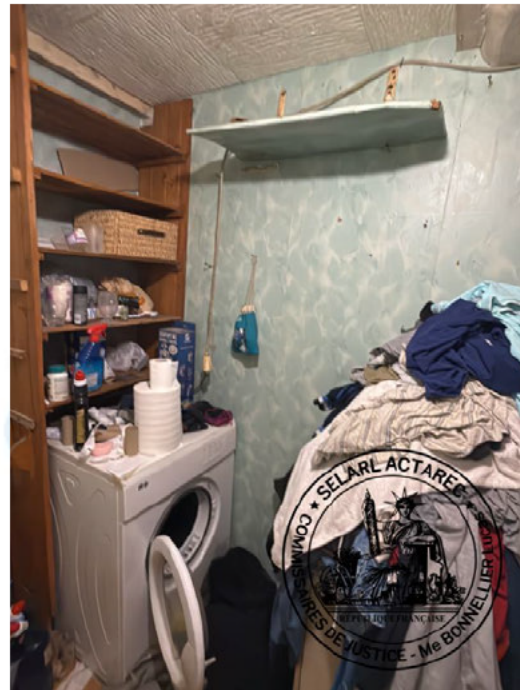
2.6 Salle de douche

Depuis la cuisine, j'accède à une salle de douche par une porte en bois en mauvais état.

Les autres murs comportent une crédence carrelée, des panneaux de lambris décollés et du papier peint ancien arraché et dégradé.

L'ossature bois apparente présente des traces d'usure.

Les équipements comprennent un chauffe-eau ancien, un bac de douche ancien, un lavabo, un WC et une petite fenêtre pour l'éclairage naturel.

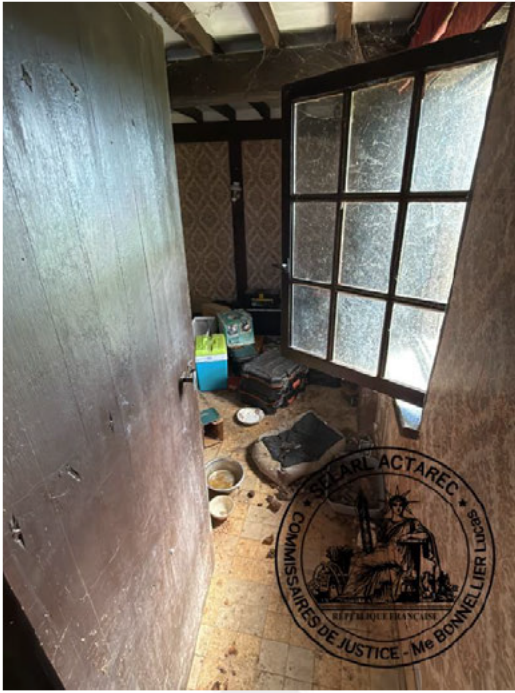
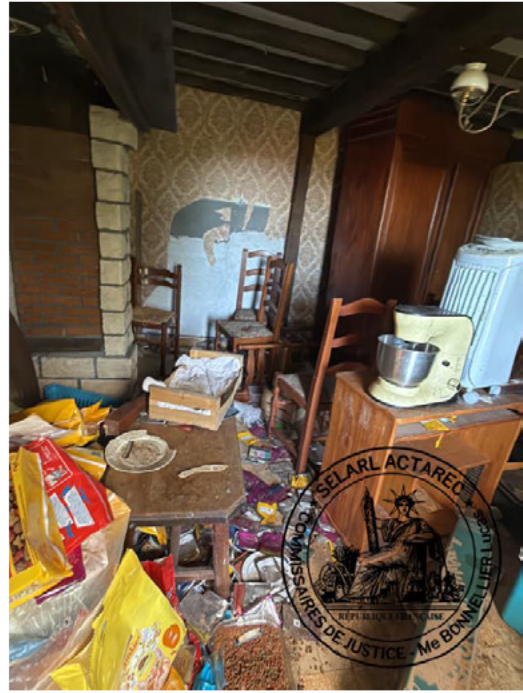
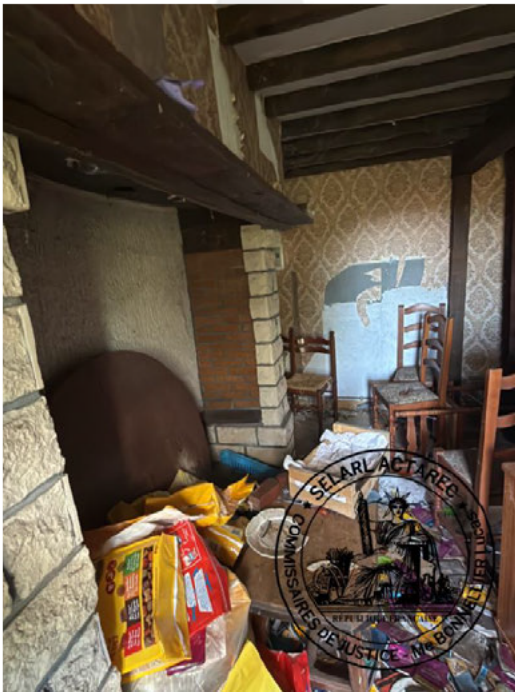
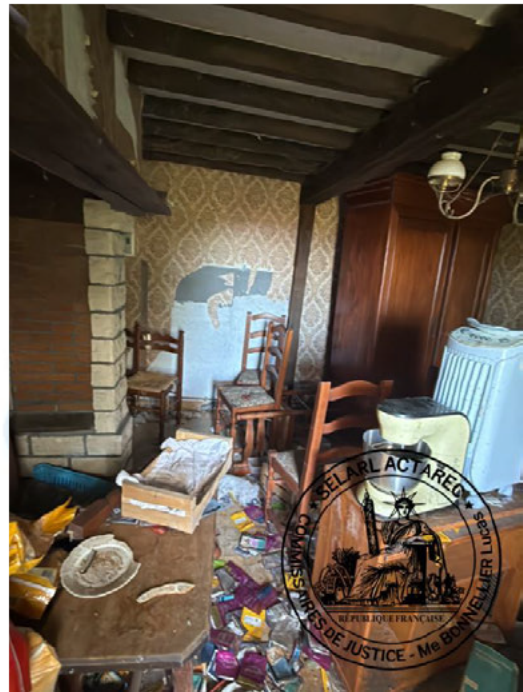
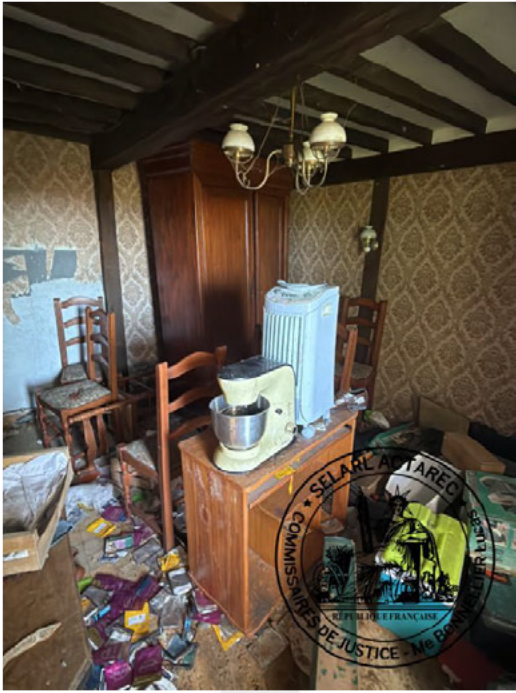
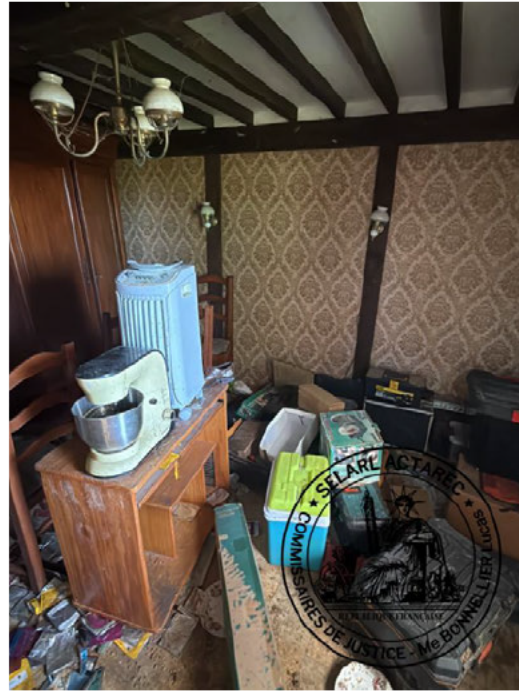
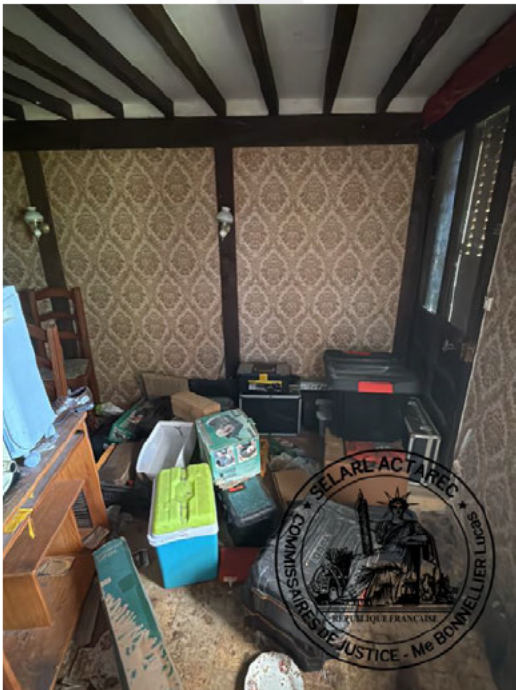
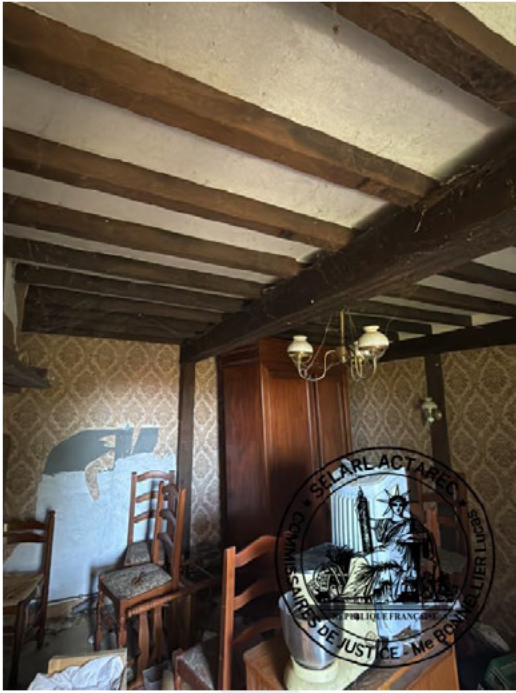
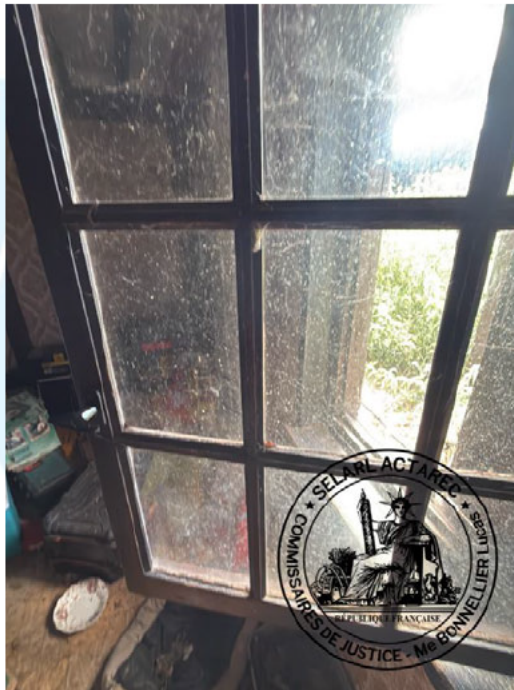
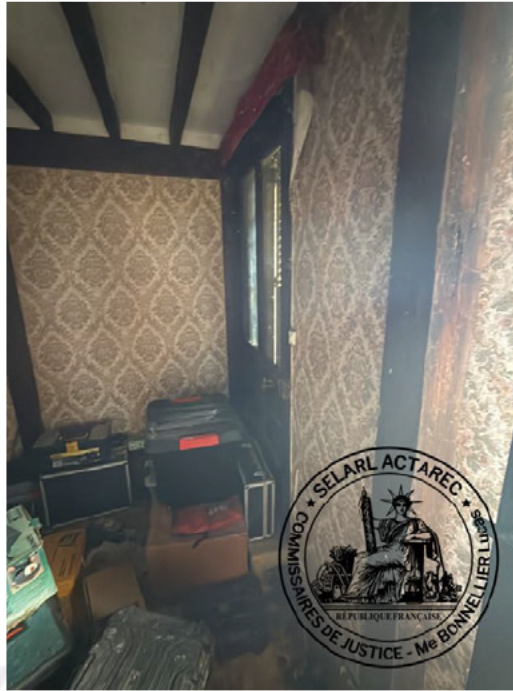
2.7 Chambre 1

La chambre 1 est accessible depuis la cuisine par une porte en bois ancienne en mauvais état.

Le plafond est composé d'une ossature bois et de dalles en polystyrène dégradées, envahies de toiles d'araignée.

Une autre porte donne sur l'extérieur, mais l'accès est condamné par la végétation et l'encombrement intérieur.
