PROCES-VERBAL DE DESCRIPTION

Maison d'habitation sise 95 Sente de la Folie 76740 La Chapelle-sur-Dun

Référence étude : P.V.D ACTAREC (125463) ACTANORD (CG 25 05 1086)

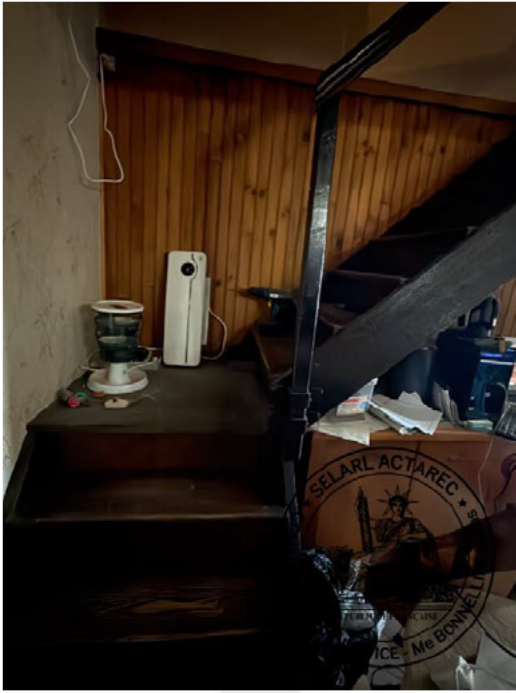
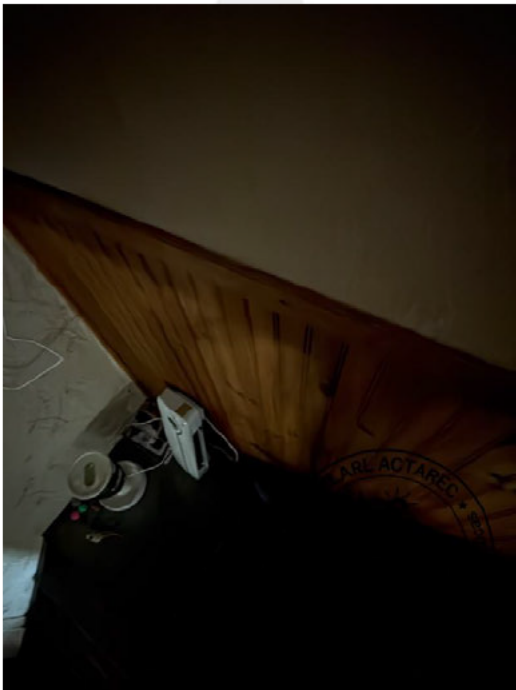
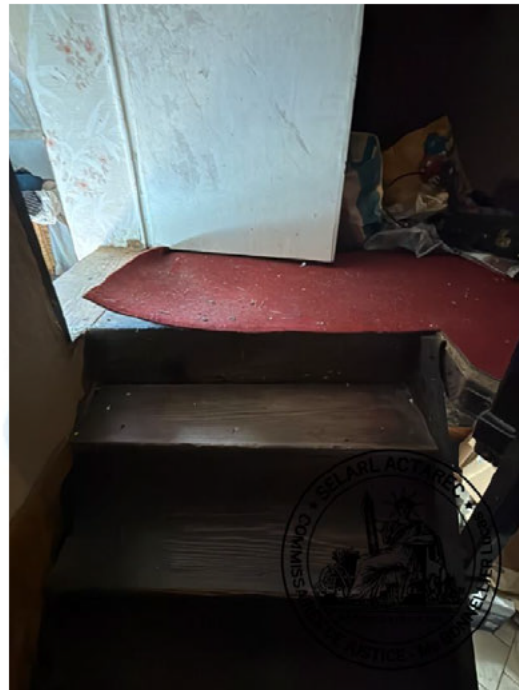
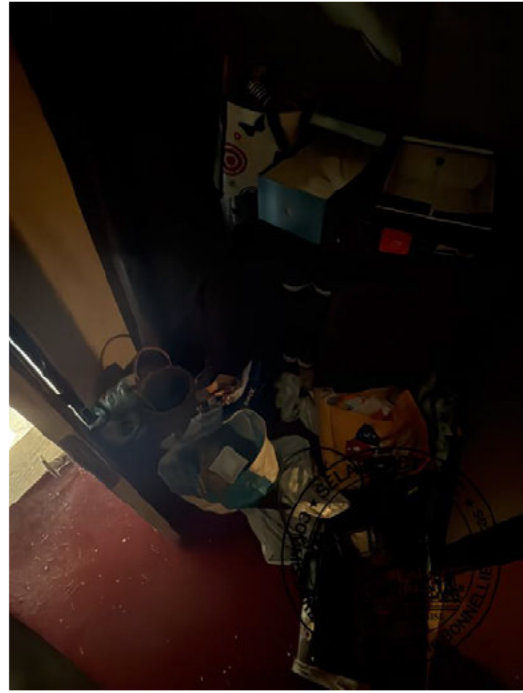
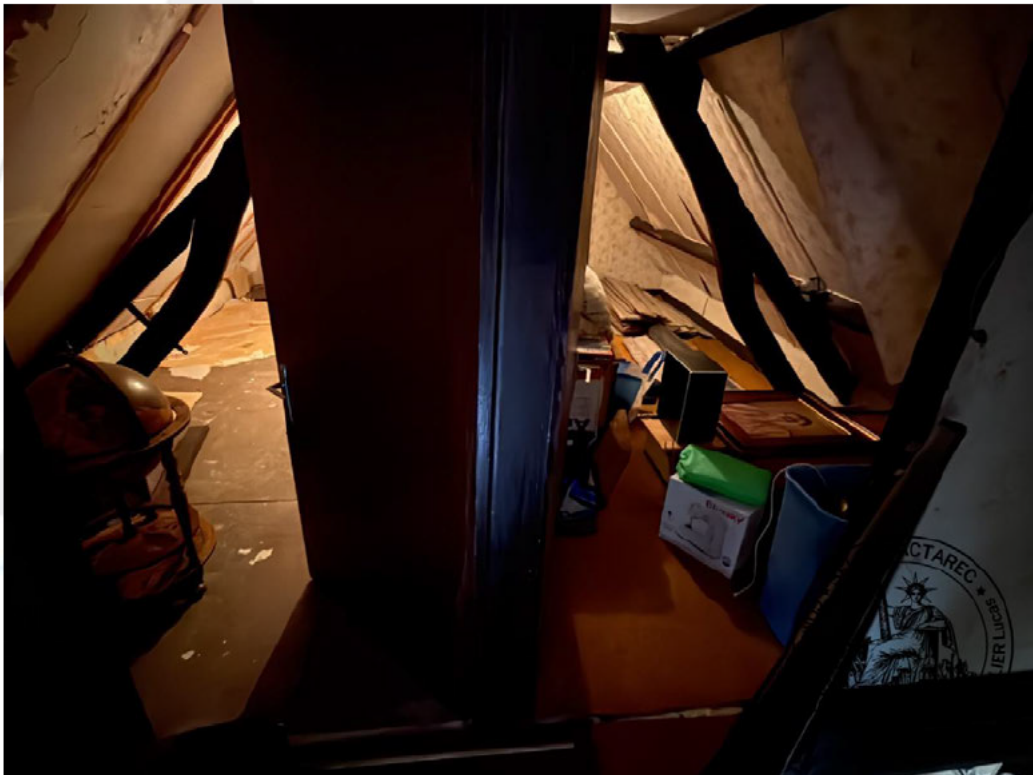
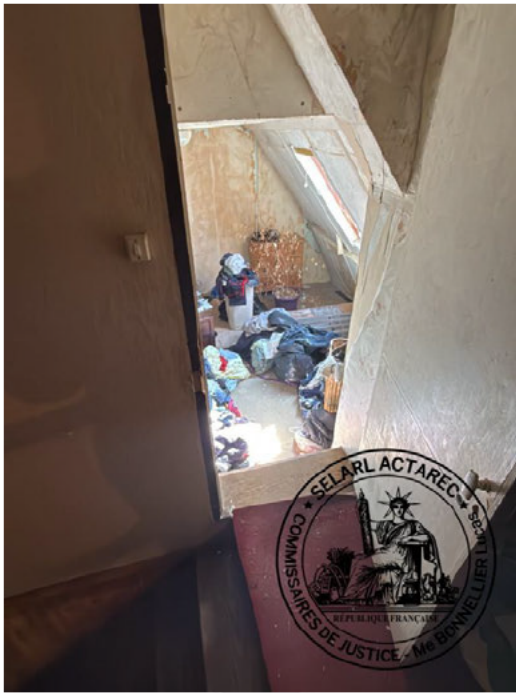
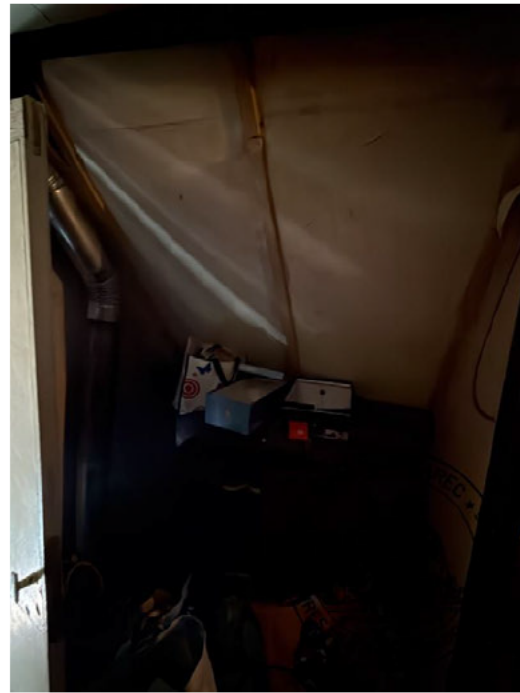
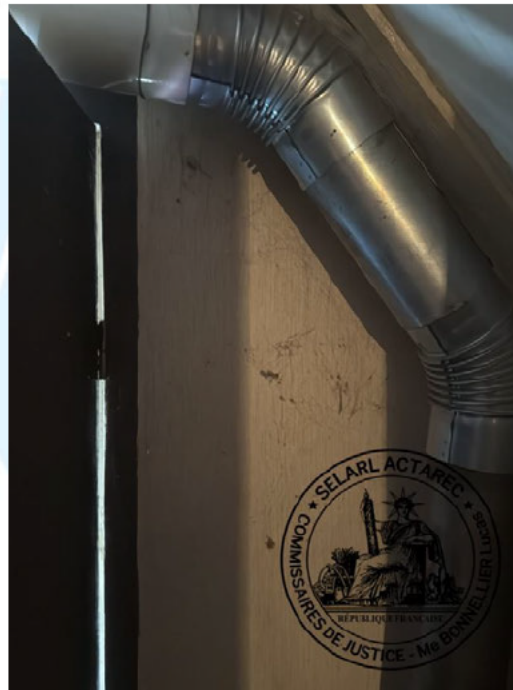
2.8 Palier

Du séjour, l'escalier menant au premier étage est en bois ancien, en mauvais état et bruyant.

Les rampants sont laissés bruts, sans revêtement.

Je note une ampoule sur le rampant.

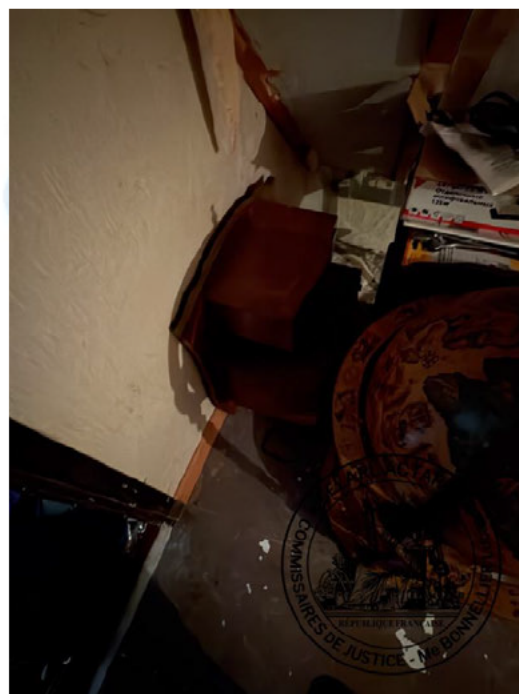
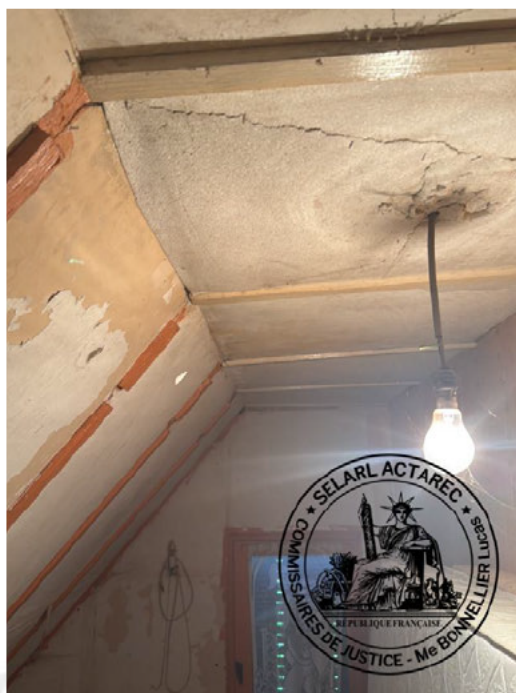
2.9 Pièce n°1

La pièce numéro 1, au fond à droite du palier, présente au sol un aggloméré bois sans aucun parement ni finition.

Les murs et rampants sont partiellement recouverts d'un papier peint gondolé et dégradé.

Le plafond est en très mauvais état, avec des plaques de polystyrène.

L'équipement comprend une ampoule au plafond, un luminaire mural et une fenêtre simple vitrage en mauvais état.

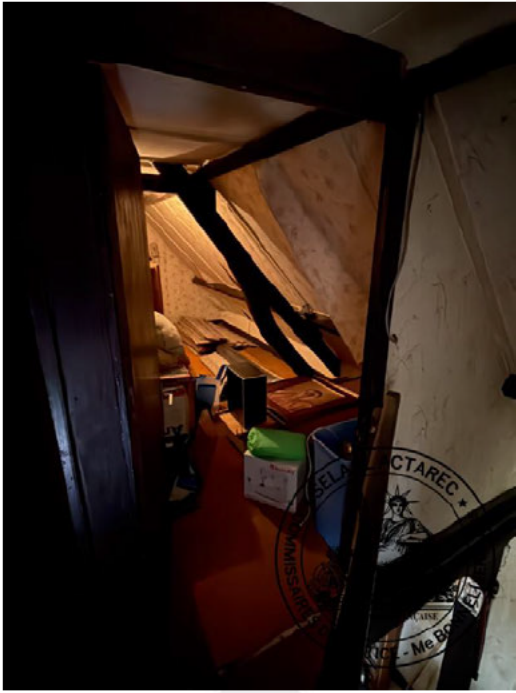
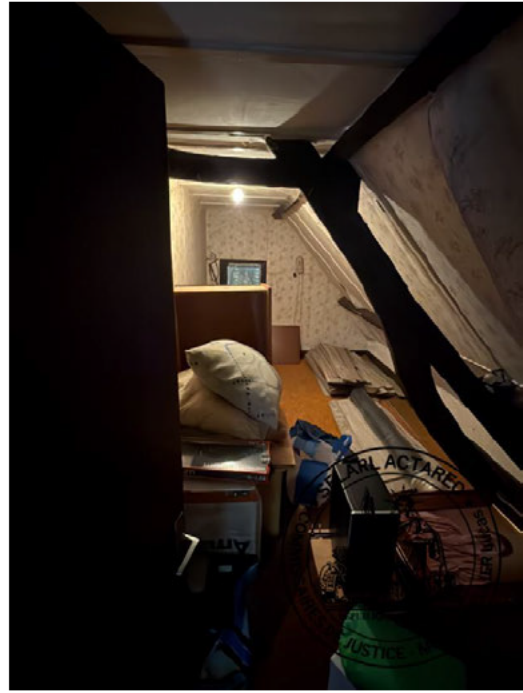
2.10 Pièce n°2

La pièce numéro 2, à droite de la précédente, est recouverte d'une moquette non correctement posée et arrachée.

Le plafond est en plaques de polystyrène dégradées.

La fenêtre simple vitrage, est également en mauvais état.

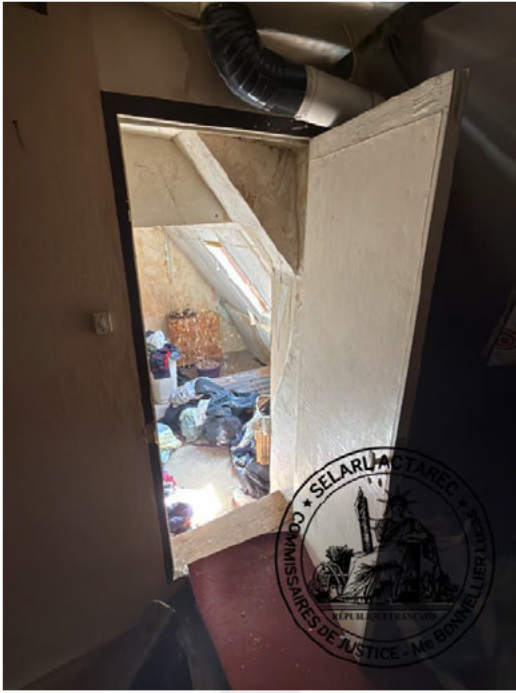
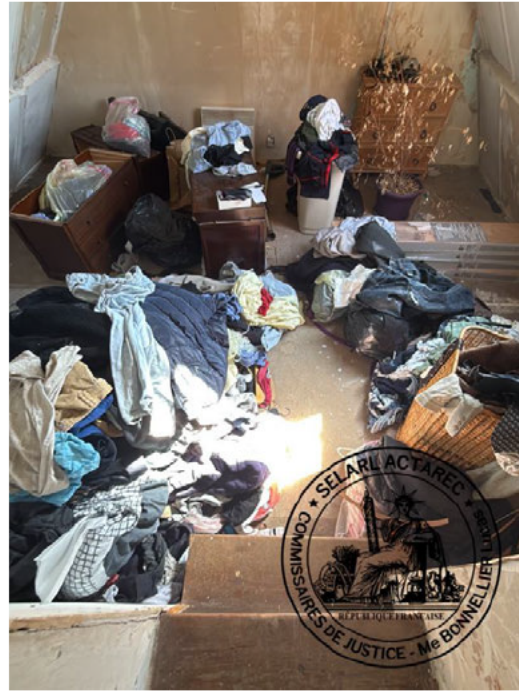
2.11 Pièce n°3

La pièce numéro 3, accessible par deux marches, présente un sol en panneaux d'aggloméré bois sans finition.

Je constate des fissures sur le mur du fond.

L'équipement comprend un luminaire au plafond et une fenêtre de type Velux en très mauvais état.

Un radiateur électrique non branché est posé au sol.

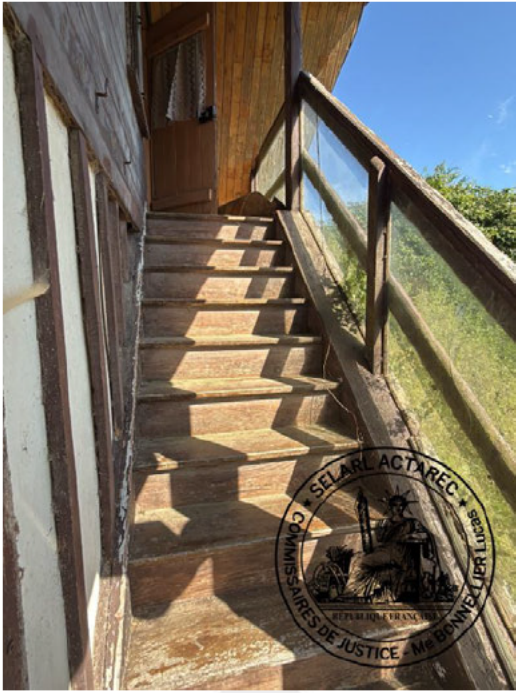
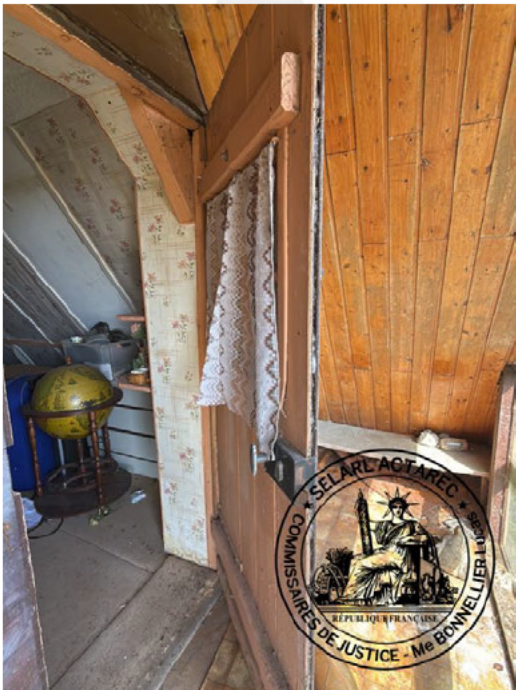
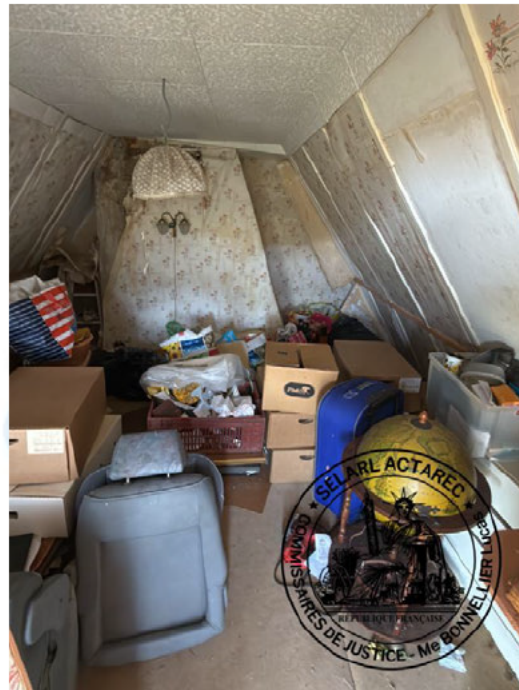
2.12 Pièce 4

La pièce numéro 4 est accessible par un escalier extérieur en bois ancien, sous la queue de geai, en mauvais état, avec un garde-corps ajouré en plexiglas dégradé.

Les murs et rampants sont tapissés d'un papier peint dégradé.

Aucun équipement de chauffage n'est présent.
