Etat des Risques et Pollutions

28 boulevard Jean Jaurès
59540 Caudry

Rapport de mission de repérage des matériaux et produits contenant de l'amiante pour l'établissement du constat établi à l'occasion de la vente d'un immeuble bâti

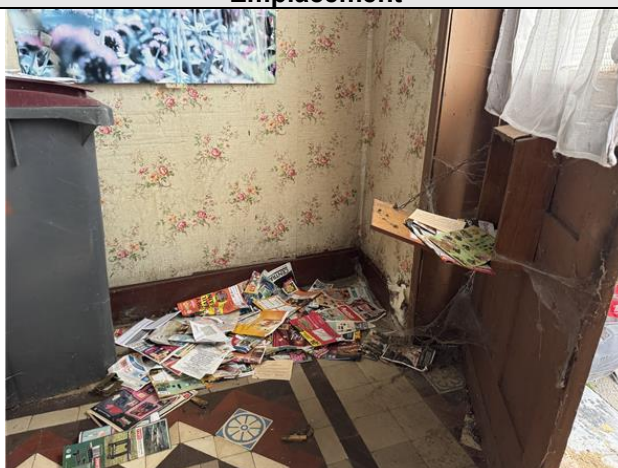
ELEMENT : Mur (soubassement)

Nom du client	Numéro de dossier	Pièce ou local
6590	6590 6590 21.11.25	RDC - Entrée
Matériau	Date de prélèvement	Nom de l'opérateur
Fibre ciment (Plaques planes) - Tapisserie		DESBUISSON victor
Localisation		Résultat
Mur (soubassement) - D		Présence d'amiante
Résultat de la grille d'évaluation		
Evaluation périodique		
Emplacement

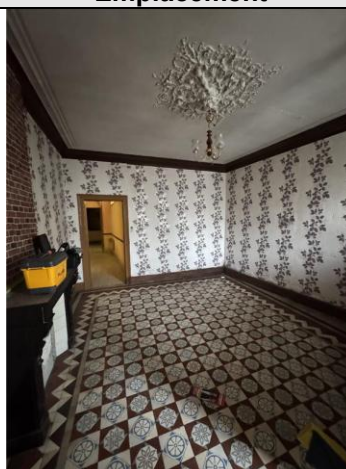
ELEMENT : Mur (soubassement)

Nom du client	Numéro de dossier	Pièce ou local
6590	6590 6590 21.11.25	RDC - Salon
Matériau	Date de prélèvement	Nom de l'opérateur
Fibre ciment (Plaques planes) - Tapisserie		DESBUISSON victor
Localisation		Résultat
Mur (soubassement) - C		Présence d'amiante
Résultat de la grille d'évaluation		
Evaluation périodique		
Emplacement

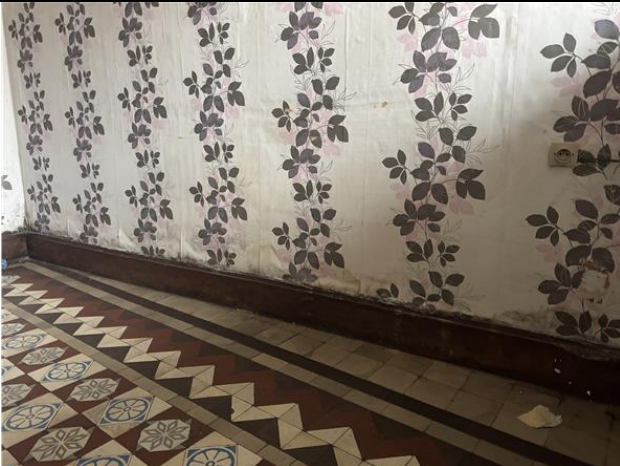
ELEMENT : Mur (soubassement)		
Nom du client	Numéro de dossier	Pièce ou local
6590	6590 6590 21.11.25	RDC - Salon
Matériau	Date de prélèvement	Nom de l'opérateur
Fibre ciment (Plaques planes) - Tapisserie		DESBUISSON victor
Localisation		Résultat
Mur (soubassement) - D		Présence d'amiante
Résultat de la grille d'évaluation		
Evaluation périodique		
Emplacement

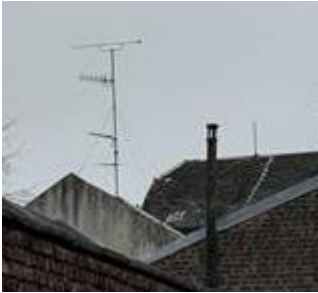
COMMENTAIRES
Présence de multiple traces d'infiltrations au niveau de la couverture

ELEMENT : Couverture		
Nom du client	Numéro de dossier	Pièce ou local
6590	6590 6590 21.11.25	2ème - Chambre n°4
Matériau	Date de prélèvement	Nom de l'opérateur
Fibre ciment (Ardoises)		DESBUISSON victor
Localisation		Résultat
Couverture - Ext		Présence d'amiante
Résultat de la grille d'évaluation		
Evaluation périodique		
Emplacement

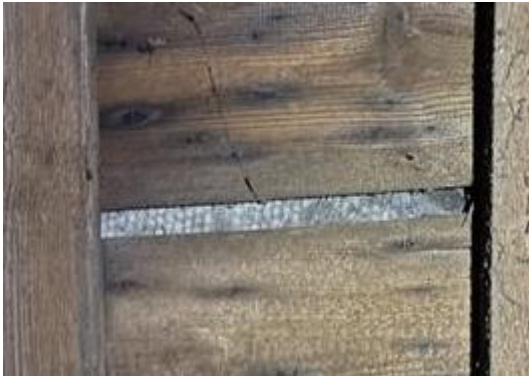
ELEMENT : Plafond		
Nom du client	Numéro de dossier	Pièce ou local
6590	6590 6590 21.11.25	3ème - Grenier n°1
Matériau	Date de prélèvement	Nom de l'opérateur
Fibre ciment (ardoises)		DESBUISSON victor
Localisation		Résultat
Plafond - Plafond		Présence d'amiante
Résultat de la grille d'évaluation		
Evaluation périodique		
Emplacement

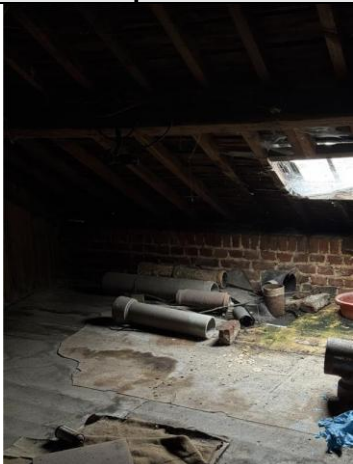
ELEMENT : Conduit de fluide		
Nom du client	Numéro de dossier	Pièce ou local
6590	6590 6590 21.11.25	3ème - Grenier n°1
Matériau	Date de prélèvement	Nom de l'opérateur
Fibre ciment		DESBUISSON victor
Localisation		Résultat
Conduit de fluide - Sol (En vrac)		Présence d'amiante
Résultat de la grille d'évaluation		
Evaluation périodique		
Emplacement

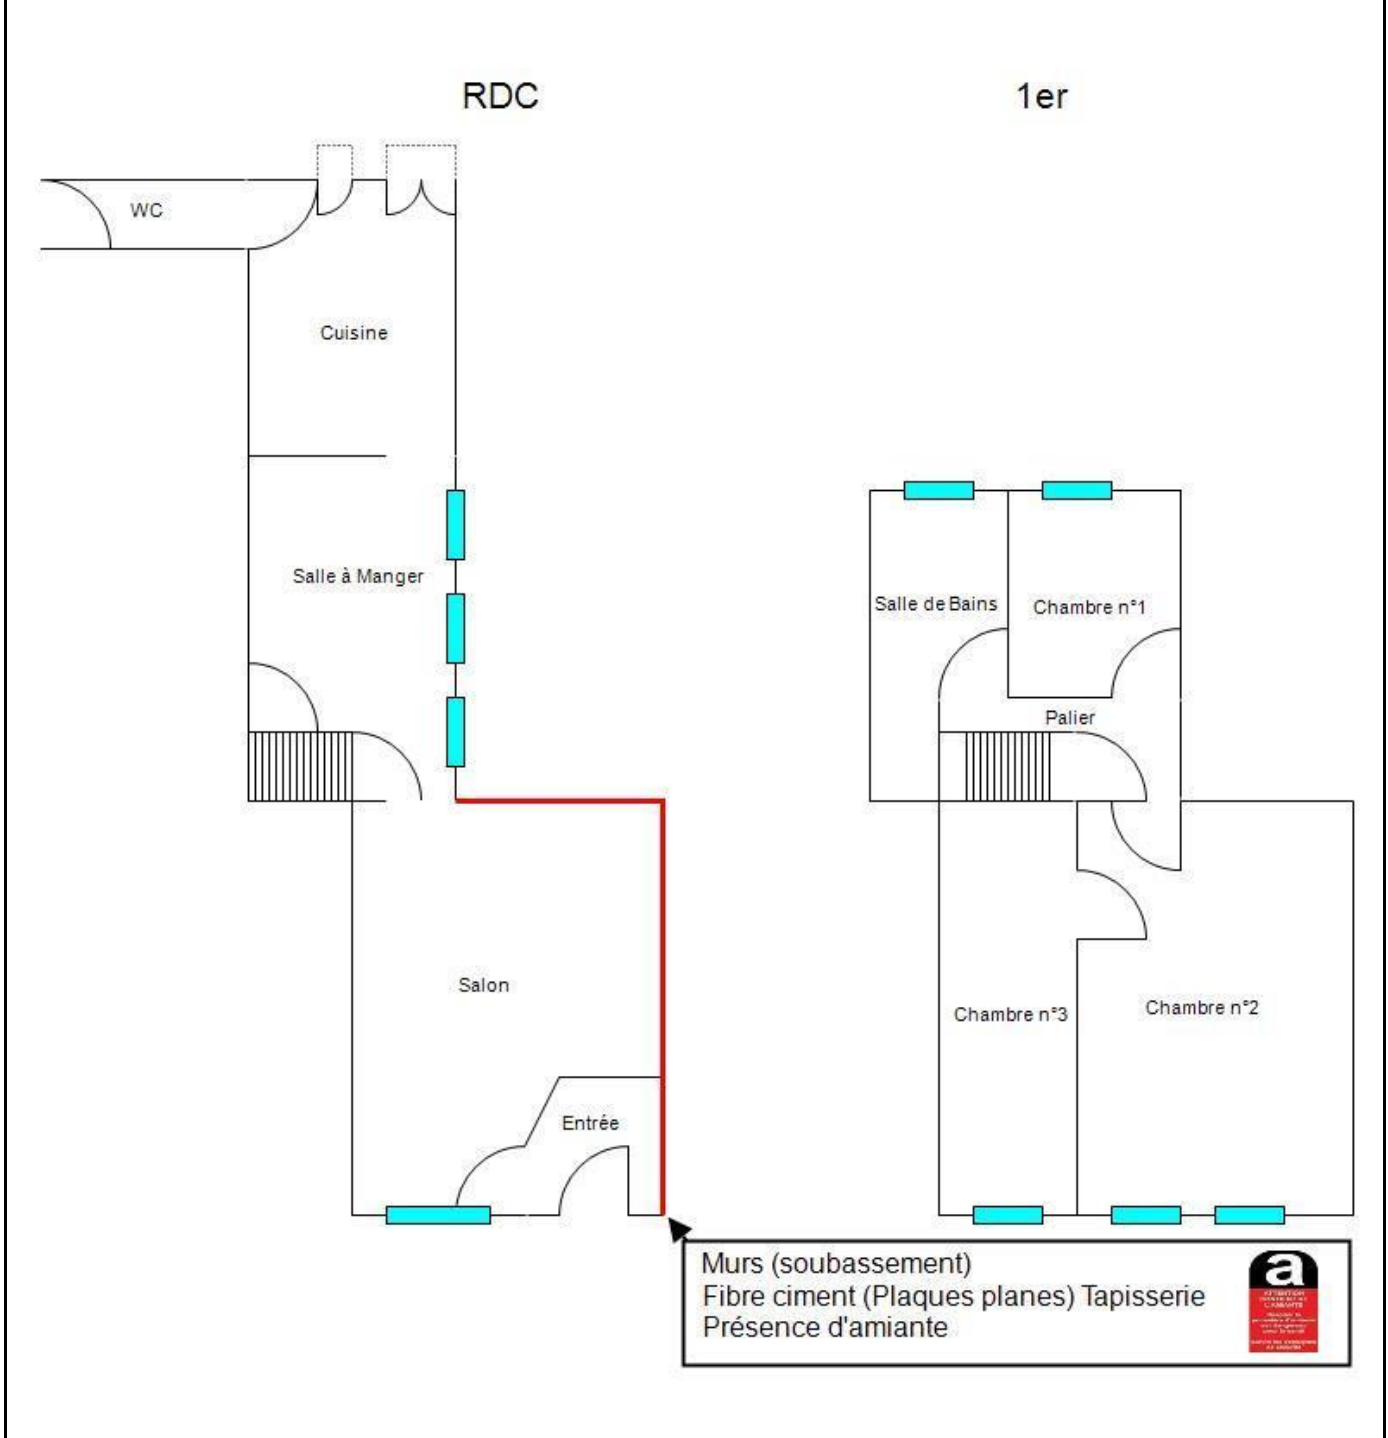
PLANCHE DE REPERAGE USUEL				Adresse de l'immeuble :	
N° dossier :	6590 6590 21.11.25			28 boulevard Jean Jaurès 59540 CAUDRY	
N° planche :	2/3	Version :	0	Type :	Croquis
Origine du plan :	Cabinet de diagnostics			Bâtiment – Niveau :	Croquis RDC/N+1

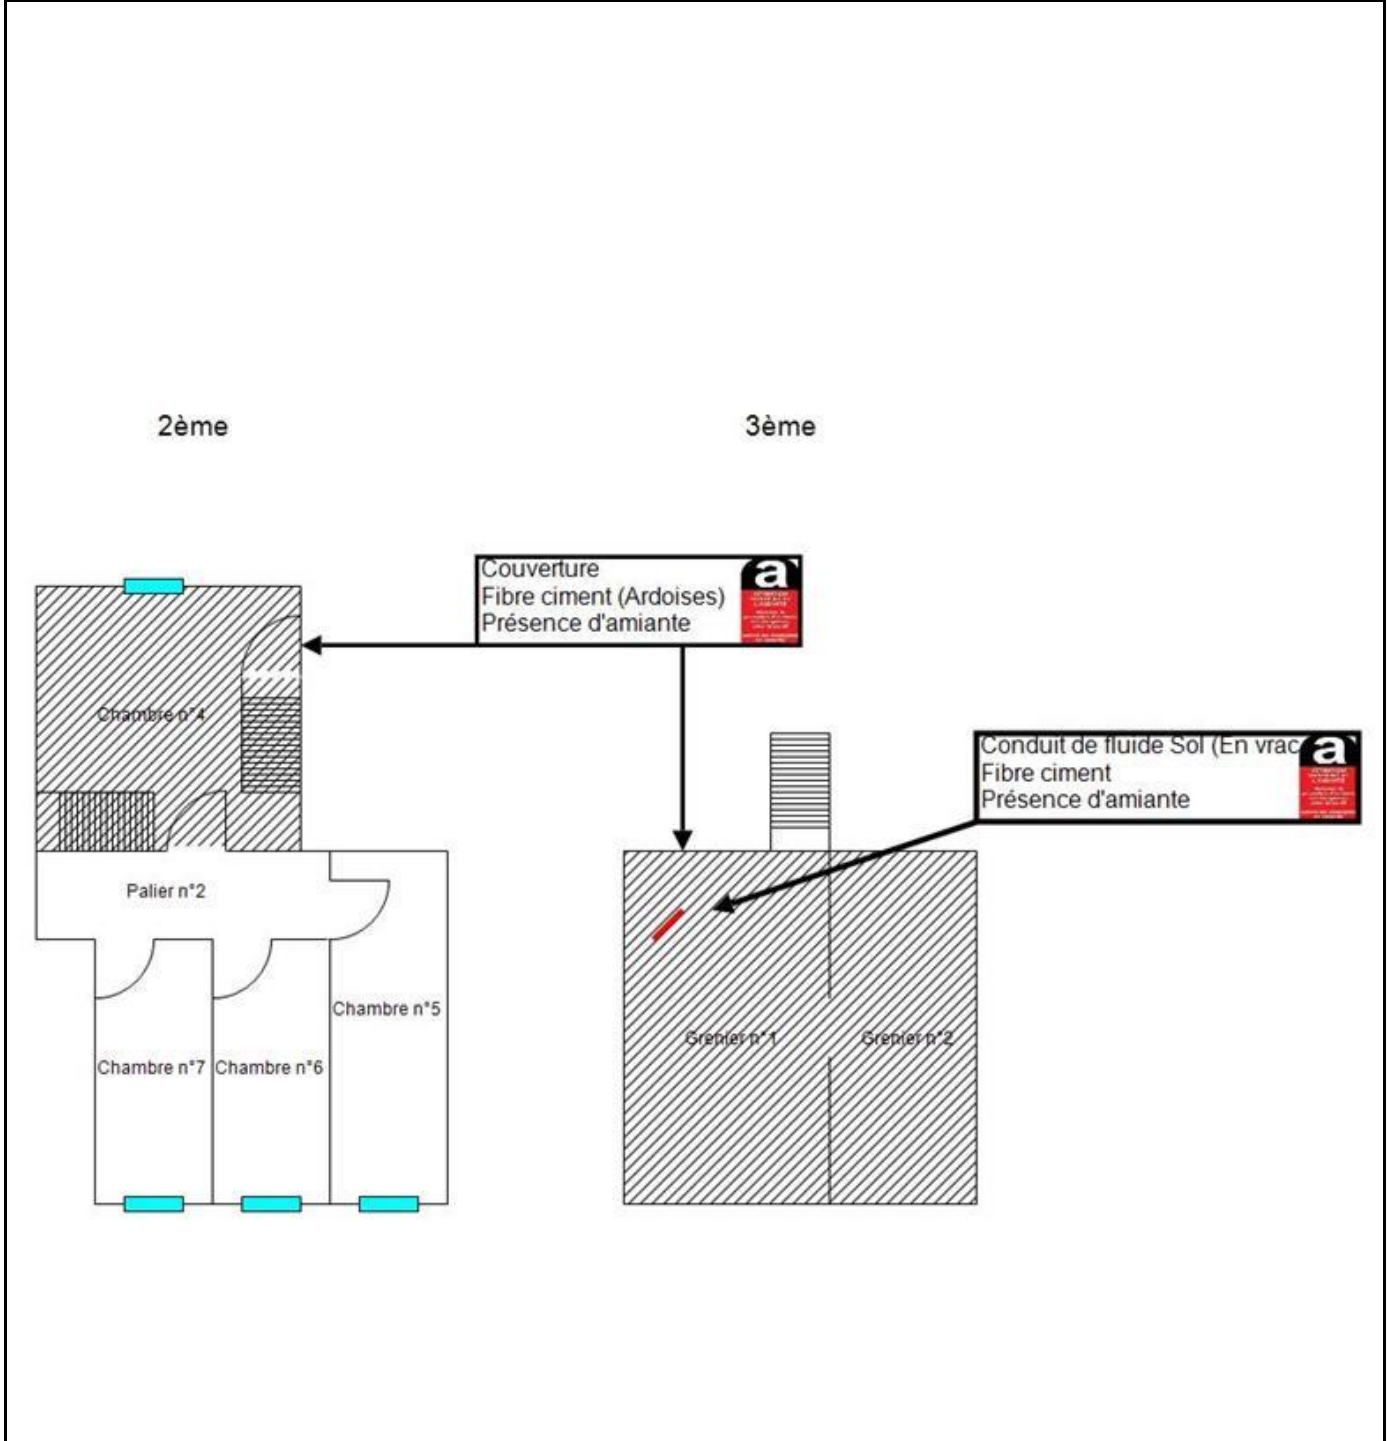
PLANCHE DE REPERAGE USUEL					
N° dossier :	6590 6590 21.11.25			Adresse de l'immeuble :	28 boulevard Jean Jaurès 59540 CAUDRY
N° planche :	3/3	Version :	0		
Origine du plan :	Cabinet de diagnostics			Bâtiment – Niveau :	Croquis N+2/N+3
