Rédaction rapports le 18/02/2026

Niveau : 14 ème Construction 1975

- ERP
- Certificat de superficie,
- Dossier Technique Amiante
- DPE à l'immeuble

445 boulevard Gambetta
59200 TOURCOING
Lots : 545 à 560

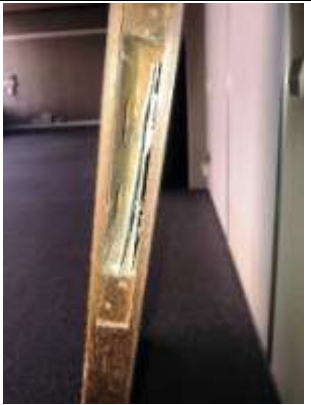
R+2 Zone 1 - Bureau 1; R+2 Zone 1 - Bureau 2; R+2 Zone 1 - Bureau 3; R+2 Zone 1 - Bureau 4; R+2 Zone 1 - Bureau 5; R+2 Zone 1 - Bureau 6; R+2 Zone 1 - Bureau 7; R+2 Zone 1 - Bureau 8; R+2 Zone 1 - Bureau 9; R+2 Zone 1 - Bureau 10; R+2 Zone 1 - Bureau 11; R+2 Zone 1 - Bureau 12; R+2 Zone 1 - Bureau 13; R+2 Zone 1 - Bureau 14; R+2 Zone 3 - Bureau 2; R+2 Zone 3 - Bureau 3; R+2 Zone 3 - Bureau 4; R+2 Zone 3 - Bureau 5; R+2 Zone 3 - Bureau 6; R+2 Zone 3 - Bureau 7; R+2 Zone 3 - Bureau 8; R+2 Zone 3 - Bureau 1	<p>Identifiant : ZPSO-003</p> <p>Prélèvements : Ech012 au RATU du 08/11 Ech-021 au RATU Diagamter du 02/02/2018 Ech026 au RATU du 08/11</p> <p>Description : Isolant serrure</p> <p>Composant de la construction : 3 - Pariois verticales intérieures - Cloisons sèches (assemblées, préfabriquées)</p> <p>Partie à sonder : Isolant intérieur fibreux</p>	Présence d'amiante (Après analyse en laboratoire)	<p>Score EP (Z-PE)</p> <p>Préconisation : Surveillance de l'état de dégradation tous les 3 ans</p>

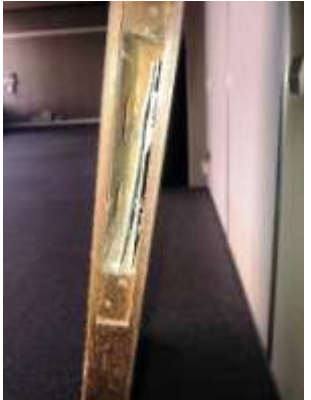
R+3 Zone 3 - Bureau 5; R+3 Zone 3 - Bureau 6; R+3 Zone 3 - Bureau 7; R+3 Zone 3 - Bureau 8; R+3 Zone 3 - Bureau 9; R+3 Zone 3 - Bureau 10; R+3 Zone 3 - Bureau 11; R+3 Zone 3 - Bureau 1; R+3 Zone 3 - Bureau 2; R+3 Zone 3 - Bureau 3; R+3 Zone 3 - Bureau 4; R+3 Zone 1 - Bureau 1; R+3 Zone 1 - Bureau 2; R+3 Zone 1 - Bureau 3; R+3 Zone 1 - Bureau 4; R+3 Zone 1 - Bureau 5; R+3 Zone 1 - Bureau 6; R+3 Zone 1 - Bureau 7; R+3 Zone 1 - Bureau 8; R+3 Zone 1 - Bureau 9; R+3 Zone 1 - Bureau 10; R+3 Zone 1 - Bureau 11; R+3 Zone 1 - Bureau 12	<p>Identifiant : ZPSO-003 Prélèvements : Ech012 au RATU du 08/11 Ech-021 au RATU Diagamter du 02/02/2018 Ech026 au RATU du 08/11 Description : Isolant serrure Composant de la construction : 3 - Pariois verticales intérieures - Cloisons sèches (assemblées, préfabriquées) Partie à sonder : Isolant intérieur fibreux</p>	Présence d'amiante (Après analyse en laboratoire)	<p>Score EP (Z-PE)</p> <p>Préconisation : Surveillance de l'état de dégradation tous les 3 ans</p>

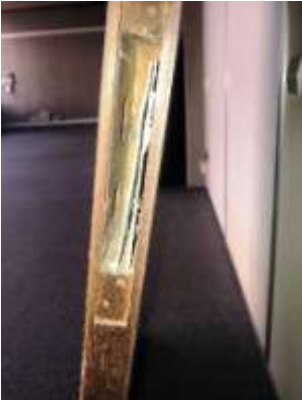
R+5 Zone 1 - Bureau 1; R+5 Zone 1 - Bureau 2; R+5 Zone 1 - Bureau 3; R+5 Zone 1 - Bureau 4; R+5 Zone 1 - Bureau 5; R+5 Zone 1 - Bureau 6; R+5 Zone 1 - Bureau 7; R+5 Zone 1 - Bureau 8; R+5 Zone 1 - Bureau 9; R+5 Zone 1 - Bureau 10; R+5 Zone 1 - Bureau 11; R+5 Zone 1 - Bureau 12; R+5 Zone 1 - Bureau 13; R+5 Zone 1 - Bureau 14; R+5 Zone 1 - Bureau 15; R+5 Zone 1 - Bureau 16; R+5 Zone 1 - Bureau 17; R+5 Zone 1 - Bureau 18; R+5 Zone 1 - Bureau 19; R+5 Zone 3 - Bureau 2; R+5 Zone 3 - Bureau 3; R+5 Zone 3 - Bureau 4; R+5 Zone 3 - Bureau 5; R+5 Zone 3 - Bureau 6; R+5 Zone 3 - Bureau 7; R+5 Zone 3 - Bureau 8; R+5 Zone 3 - Bureau 1	<p>Identifiant : ZPSO-003 Prélèvements : Ech012 au RATU du 08/11 Ech-021 au RATU Diagamter du 02/02/2018 Ech026 au RATU du 08/11 Description : Isolant serrure Composant de la construction : 3 - Pariois verticales intérieures - Cloisons sèches (assemblées, préfabriquées) Partie à sonder : Isolant intérieur fibreux</p>	Présence d'amiante (Après analyse en laboratoire)	<p>Score EP (Z-PE)</p> <p>Préconisation : Surveillance de l'état de dégradation tous les 3 ans</p>
