- ERP
- Certificat de superficie,
- Dossier Technique Amiante
- DPE à l'immeuble

445 boulevard Gambetta

59200 TOURCOING

Dossier technique amiante

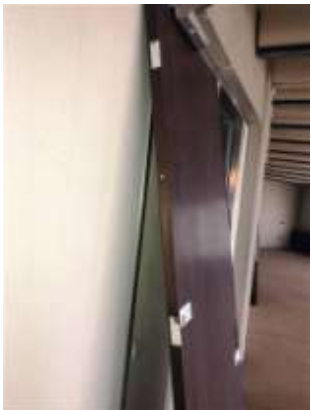
Localisation	Identifiant + Description	Conclusion (justification)	Etat de conservation et préconisations	Photo
	<p>Identifiant : ZPSO-004 Prélèvements : Ech013 au RATU du 08/11 Ech-022 au RATU Diagamter du 02/02/2018 Ech027 au RATU du 08/11 Ech-059 au RATU Diagamter du 02/02/2018 Description : Isolant paumelles Composant de la construction : 3 - Pariois verticales intérieures - Cloisons sèches (assemblées, préfabriquées) Partie à sonder : Isolant intérieur fibreux</p>	Présence d'amiante (Après analyse en laboratoire)	Score EP (Z-PE) Préconisation : Surveillance de l'état de dégradation tous les 3 ans	
R+3 Zone 3 - Bureau 5; R+3 Zone 3 - Bureau 6; R+3 Zone 3 - Bureau 7; R+3 Zone 3 - Bureau 8; R+3 Zone 3 - Bureau 9; R+3 Zone 3 - Bureau 10; R+3 Zone 3 - Bureau 11; R+3 Zone 3 - Bureau 1; R+3 Zone 3 - Bureau 2; R+3 Zone 3 - Bureau 3; R+3 Zone 3 - Bureau 4; R+3 Zone 1 - Bureau 1; R+3 Zone 1 - Bureau 2; R+3 Zone 1 - Bureau 3; R+3 Zone 1 - Bureau 4; R+3 Zone 1 - Bureau 5; R+3 Zone 1 - Bureau 6; R+3 Zone 1 - Bureau 7; R+3 Zone 1 - Bureau 8; R+3 Zone 1 - Bureau 9; R+3 Zone 1 - Bureau 10; R+3 Zone 1 - Bureau 11; R+3 Zone 1 - Bureau 12	<p>Identifiant : ZPSO-003 Prélèvements : Ech012 au RATU du 08/11 Ech-021 au RATU Diagamter du 02/02/2018 Ech026 au RATU du 08/11 Description : Isolant serrure Composant de la construction : 3 - Pariois verticales intérieures - Cloisons sèches (assemblées, préfabriquées) Partie à sonder : Isolant intérieur fibreux</p>	Présence d'amiante (Après analyse en laboratoire)	Score EP (Z-PE) Préconisation : Surveillance de l'état de dégradation tous les 3 ans

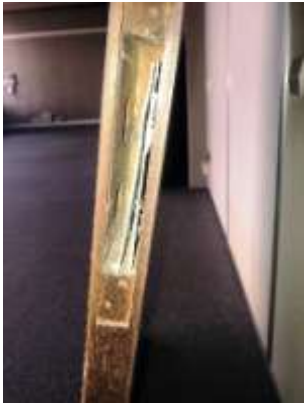
R+14 Zone 1 - Bureau 1; R+14 Zone 1 - Bureau 2; R+14 Zone 1 - Bureau 3; R+14 Zone 1 - Bureau 4; R+14 Zone 3 - Bureau 1; R+14 Zone 3 - Bureau 2; R+14 Zone 3 - Bureau 3; R+14 Zone 3 - Bureau 4; R+14 Zone 3 - Bureau 5; R+14 Zone 3 - Bureau 6	<p>Identifiant : ZPSO-003 Prélèvements : Ech012 au RATU du 08/11 Ech-021 au RATU Diagamter du 02/02/2018 Ech026 au RATU du 08/11 Description : Isolant serrure Composant de la construction : 3 - Pariois verticales intérieures - Cloisons sèches (assemblées, préfabriquées) Partie à sonder : Isolant intérieur fibreux</p>	Présence d'amiante (Après analyse en laboratoire)	<p>Score EP (Z-PE)</p> <p>Préconisation : Surveillance de l'état de dégradation tous les 3 ans</p>
