Bureaux

Article 17

Niveau : 13 ème Construction 1975

- ERP
- Certificat de superficie,
- Dossier Technique Amiante
- DPE à l'immeuble

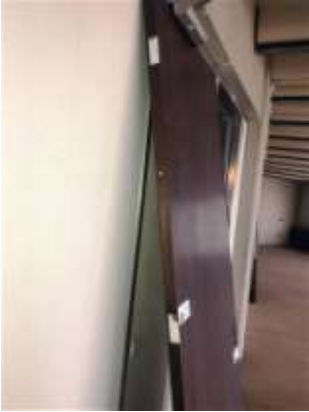
Localisation	Identifiant + Description	Conclusion (justification)	Etat de conservation et préconisations	Photo
R+1 Zone 3 - Bureau 17; R+1 Zone 1 - Bureau 16; R+1 Zone 1 - Bureau 17; R+1 Zone 3 - Bureau 1; R+1 Zone 3 - Bureau 2; R+1 Zone 3 - Bureau 3; R+1 Zone 3 - Bureau 4; R+1 Zone 3 - Bureau 5; R+1 Zone 3 - Bureau 6; R+1 Zone 3 - Bureau 7; R+1 Zone 3 - Bureau 8; R+1 Zone 3 - Bureau 9; R+1 Zone 3 - Bureau 10; R+1 Zone 3 - Bureau 11; R+1 Zone 3 - Bureau 12; R+1 Zone 3 - Bureau 13; R+1 Zone 3 - Bureau 14; R+1 Zone 3 - Bureau 15; R+1 Zone 3 - Bureau 16; R+1 Zone 1 - Bureau 4; R+1 Zone 1 - Bureau 5; R+1 Zone 1 - Bureau 6; R+1 Zone 1 - Bureau 7; R+1 Zone 1 - Bureau 8; R+1 Zone 1 - Bureau 9; R+1 Zone 1 - Bureau 10; R+1 Zone 1 - Bureau 11; R+1 Zone 1 - Bureau 12; R+1 Zone 1 - Bureau 13; R+1 Zone 1 - Bureau 14	<p>Identifiant : ZPSO-003</p> <p>Prélèvements : Ech012 au RATU du 08/11 Ech-021 au RATU Diagamter du 02/02/2018 Ech026 au RATU du 08/11</p> <p>Description : Isolant serrure</p> <p>Composant de la construction : 3 - Pairs verticales intérieures - Cloisons sèches (assemblées, préfabriquées)</p> <p>Partie à sonder : Isolant intérieur fibreux</p>	Présence d'amiante (Après analyse en laboratoire)	Score EP (Z-PE) Préconisation : Surveillance de l'état de dégradation tous les 3 ans

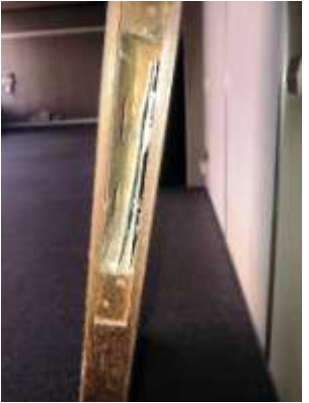
<p>Identifiant : ZPSO-004</p> <p>Prélèvements : Ech013 au RATU du 08/11 Ech-022 au RATU Diagamter du 02/02/2018 Ech027 au RATU du 08/11 Ech-059 au RATU Diagamter du 02/02/2018</p> <p>Description : Isolant paumelles</p> <p>Composant de la construction : 3 - Pairs verticales intérieures - Cloisons sèches (assemblées, préfabriquées)</p> <p>Partie à sonder : Isolant intérieur fibreux</p>	Présence d'amiante (Après analyse en laboratoire)	Score EP (Z-PE) Préconisation : Surveillance de l'état de dégradation tous les 3 ans

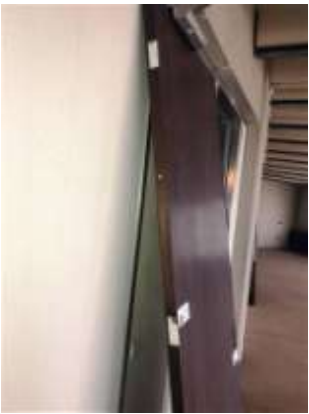
R+2 Zone 1 - Bureau 1; R+2 Zone 1 - Bureau 2; R+2 Zone 1 - Bureau 3; R+2 Zone 1 - Bureau 4; R+2 Zone 1 - Bureau 5; R+2 Zone 1 - Bureau 6; R+2 Zone 1 - Bureau 7; R+2 Zone 1 - Bureau 8; R+2 Zone 1 - Bureau 9; R+2 Zone 1 - Bureau 10; R+2 Zone 1 - Bureau 11; R+2 Zone 1 - Bureau 12; R+2 Zone 1 - Bureau 13; R+2 Zone 1 - Bureau 14; R+2 Zone 3 - Bureau 2; R+2 Zone 3 - Bureau 3; R+2 Zone 3 - Bureau 4; R+2 Zone 3 - Bureau 5; R+2 Zone 3 - Bureau 6; R+2 Zone 3 - Bureau 7; R+2 Zone 3 - Bureau 8; R+2 Zone 3 - Bureau 1	<p>Identifiant : ZPSO-003</p> <p>Prélèvements : Ech012 au RATU du 08/11 Ech-021 au RATU Diagamter du 02/02/2018 Ech026 au RATU du 08/11</p> <p>Description : Isolant serrure</p> <p>Composant de la construction : 3 - Pairs verticales intérieures - Cloisons sèches (assemblées, préfabriquées)</p> <p>Partie à sonder : Isolant intérieur fibreux</p>	Présence d'amiante (Après analyse en laboratoire)	Score EP (Z-PE) Préconisation : Surveillance de l'état de dégradation tous les 3 ans

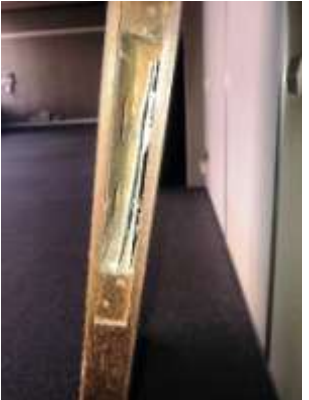
Localisation	Identifiant + Description	Conclusion (justification)	Etat de conservation et préconisations	Photo
	<p>Identifiant : ZPSO-004 Prélèvements : Ech013 au RATU du 08/11 Ech-022 au RATU Diagamter du 02/02/2018 Ech027 au RATU du 08/11 Ech-059 au RATU Diagamter du 02/02/2018 Description : Isolant paumelles Composant de la construction : 3 - Pairois verticales intérieures - Cloisons sèches (assemblées, préfabriquées) Partie à sonder : Isolant intérieur fibreux</p>	Présence d'amiante (Après analyse en laboratoire)	<p>Score EP (Z-PE)</p> <p>Préconisation : Surveillance de l'état de dégradation tous les 3 ans</p>

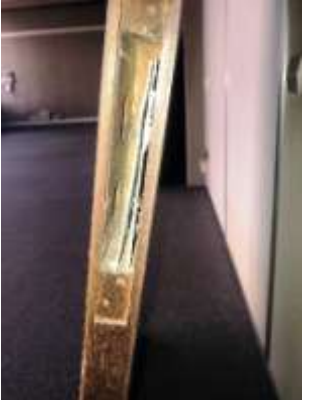
<p>Identifiant : ZPSO-004 Prélèvements : Ech013 au RATU du 08/11 Ech-022 au RATU Diagamter du 02/02/2018 Ech027 au RATU du 08/11 Ech-059 au RATU Diagamter du 02/02/2018 Description : Isolant paumelles Composant de la construction : 3 - Pairois verticales intérieures - Cloisons sèches (assemblées, préfabriquées) Partie à sonder : Isolant intérieur fibreux</p>	Présence d'amiante (Après analyse en laboratoire)	<p>Score EP (Z-PE)</p> <p>Préconisation : Surveillance de l'état de dégradation tous les 3 ans</p>

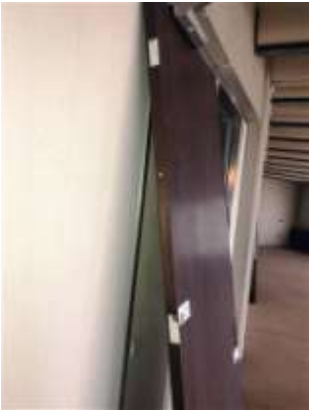
R+4 Zone 1 - Bureau 1; R+4 Zone 1 - Bureau 2; R+4 Zone 1 - Bureau 3; R+4 Zone 1 - Bureau 4; R+4 Zone 1 - Bureau 5; R+4 Zone 1 - Bureau 6; R+4 Zone 1 - Bureau 7; R+4 Zone 1 - Bureau 8; R+4 Zone 1 - Bureau 9; R+4 Zone 1 - Bureau 11; R+4 Zone 1 - Bureau 12; R+4 Zone 1 - Bureau 13; R+4 Zone 3 - Bureau 5; R+4 Zone 3 - Bureau 6; R+4 Zone 3 - Bureau 7; R+4 Zone 3 - Bureau 8; R+4 Zone 3 - Bureau 9; R+4 Zone 3 - Bureau 10; R+4 Zone 1 - Bureau 10; R+4 Zone 3 - Bureau 1; R+4 Zone 3 - Bureau 3; R+4 Zone 3 - Bureau 4; R+4 Zone 3 - Bureau 2	<p>Identifiant : ZPSO-003 Prélèvements : Ech012 au RATU du 08/11 Ech-021 au RATU Diagamter du 02/02/2018 Ech026 au RATU du 08/11 Description : Isolant serrure Composant de la construction : 3 - Pairois verticales intérieures - Cloisons sèches (assemblées, préfabriquées) Partie à sonder : Isolant intérieur fibreux</p>	Présence d'amiante (Après analyse en laboratoire)	<p>Score EP (Z-PE)</p> <p>Préconisation : Surveillance de l'état de dégradation tous les 3 ans</p>

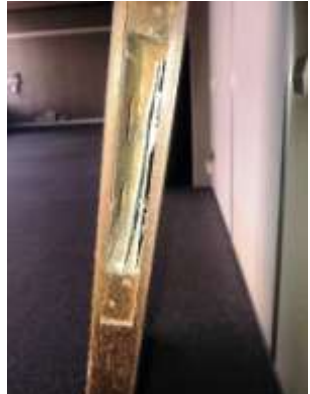
Localisation	Identifiant + Description	Conclusion (justification)	Etat de conservation et préconisations	Photo
	<p>Identifiant : ZPSO-004 Prélèvements : Ech013 au RATU du 08/11 Ech-022 au RATU Diagamter du 02/02/2018 Ech027 au RATU du 08/11 Ech-059 au RATU Diagamter du 02/02/2018 Description : Isolant paumelles Composant de la construction : 3 - Pairois verticales intérieures - Cloisons sèches (assemblées, préfabriquées) Partie à sonder : Isolant intérieur fibreux</p>	Présence d'amiante (Après analyse en laboratoire)	<p>Score EP (Z-PE)</p> <p>Préconisation : Surveillance de l'état de dégradation tous les 3 ans</p>

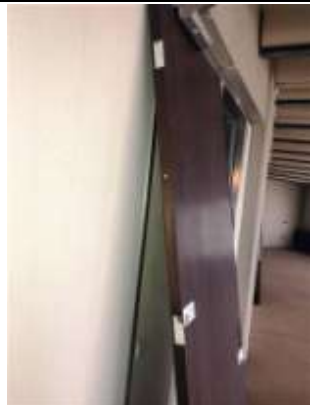
R+11 Zone 1 - Bureau 1; R+11 Zone 1 - Bureau 4; R+11 Zone 1 - Bureau 6; R+11 Zone 1 - Bureau 2; R+11 Zone 1 - Bureau 3; R+11 Zone 1 - Bureau 5; R+11 Zone 1 - Bureau 7; R+11 Zone 3 - Bureau 2; R+11 Zone 3 - Bureau 3; R+11 Zone 3 - Bureau 4; R+11 Zone 3 - Bureau 1; R+11 Zone 3 - Bureau 5; R+11 Zone 3 - Bureau 6; R+11 Zone 3 - Bureau 7; R+11 Zone 3 - Bureau 8; R+11 Zone 3 - Bureau 9	<p>Identifiant : ZPSO-003 Prélèvements : Ech012 au RATU du 08/11 Ech-021 au RATU Diagamter du 02/02/2018 Ech026 au RATU du 08/11 Description : Isolant serrure Composant de la construction : 3 - Pairois verticales intérieures - Cloisons sèches (assemblées, préfabriquées) Partie à sonder : Isolant intérieur fibreux</p>	Présence d'amiante (Après analyse en laboratoire)	<p>Score EP (Z-PE)</p> <p>Préconisation : Surveillance de l'état de dégradation tous les 3 ans</p>

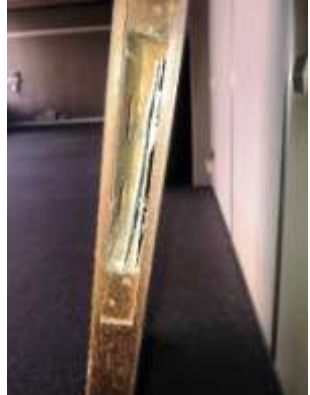
<p>Identifiant : ZPSO-004 Prélèvements : Ech013 au RATU du 08/11 Ech-022 au RATU Diagamter du 02/02/2018 Ech027 au RATU du 08/11 Ech-059 au RATU Diagamter du 02/02/2018 Description : Isolant paumelles Composant de la construction : 3 - Pairois verticales intérieures - Cloisons sèches (assemblées, préfabriquées) Partie à sonder : Isolant intérieur fibreux</p>	Présence d'amiante (Après analyse en laboratoire)	<p>Score EP (Z-PE)</p> <p>Préconisation : Surveillance de l'état de dégradation tous les 3 ans</p>

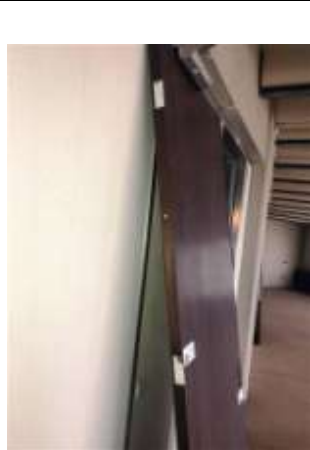
R+12 Zone 1 - Bureau 1; R+12 Zone 1 - Bureau 2; R+12 Zone 1 - Bureau 3; R+12 Zone 1 - Bureau 4; R+12 Zone 1 - Bureau 5; R+12 Zone 1 - Bureau 6; R+12 Zone 3 - Bureau 1; R+12 Zone 3 - Bureau 2; R+12 Zone 3 - Bureau 3; R+12 Zone 3 - Bureau 4; R+12 Zone 3 - Bureau 5; R+12 Zone 3 - Bureau 6; R+12 Zone 3 - Bureau 7; R+12 Zone 3 - Bureau 8; R+12 Zone 3 - Bureau 9; R+12 Zone 3 - Bureau 10; R+12 Zone 3 - Bureau 11; R+12 Zone 3 - Bureau 12; R+12 Zone 3 - Bureau 13; R+12 Zone 3 - Bureau 14; R+12 Zone 3 - Bureau 15; R+12 Zone 3 - Bureau 16; R+12 Zone 3 - Bureau 17; R+12 Zone 1 - Bureau 7; R+12 Zone 1 - Bureau 8	<p>Identifiant : ZPSO-003 Prélèvements : Ech012 au RATU du 08/11 Ech-021 au RATU Diagamter du 02/02/2018 Ech026 au RATU du 08/11 Description : Isolant serrure Composant de la construction : 3 - Pairois verticales intérieures - Cloisons sèches (assemblées, préfabriquées) Partie à sonder : Isolant intérieur fibreux</p>	Présence d'amiante (Après analyse en laboratoire)	<p>Score EP (Z-PE)</p> <p>Préconisation : Surveillance de l'état de dégradation tous les 3 ans</p>
