445 boulevard Gambetta  
59200 TOURCOING  
Lots : 513 à 528

## Etat des Risques et Pollutions

## Dossier technique amiante

7.1 - Annexe - Schéma de repérage

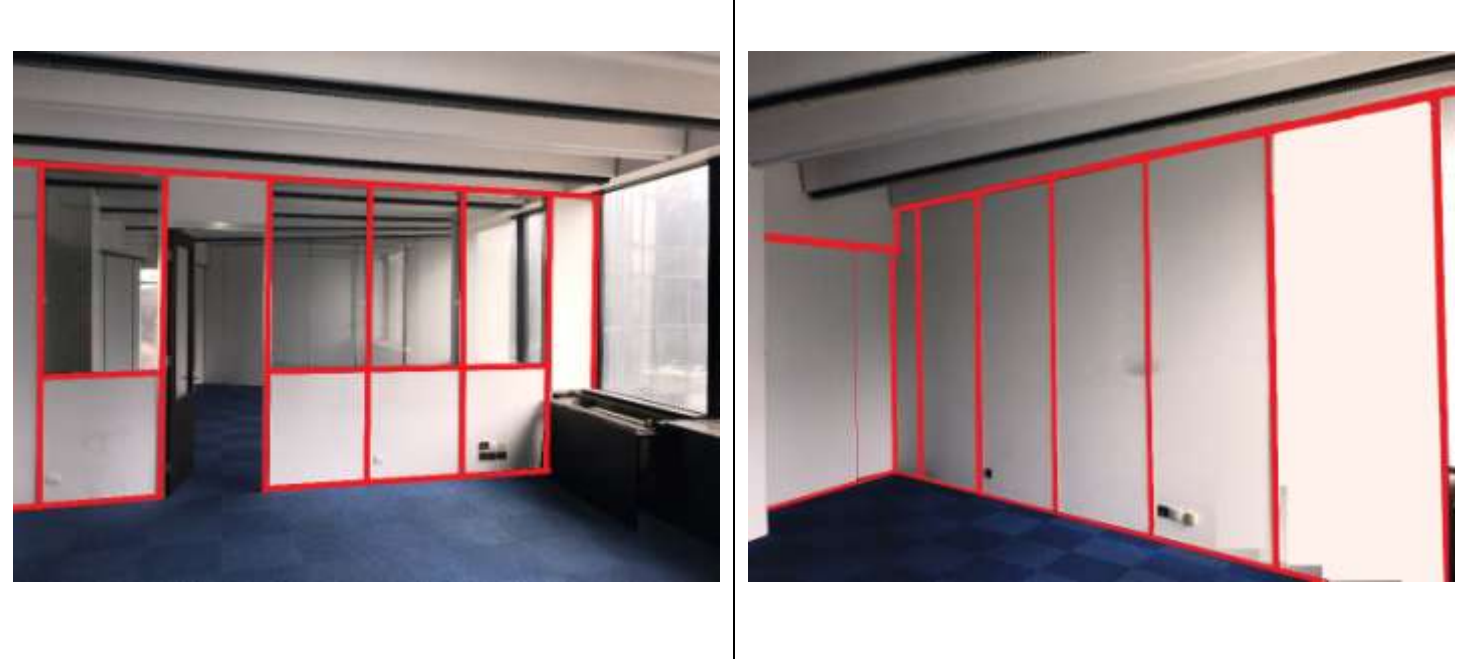
Éléments contenant de l’**amiante** présents sur tout les étages, du RDC au R+14

**Joint**s cloisons entre les éléments de cloisons de séparation des parties privatives.

(Sauf R+14)

Ech002 du DTA du 10/01/2012 ; Ech008 au RATU du 08/11 ; Ech-023 au RATU Diagamter du 02/02/2018 ; Ech-037 au RATU Diagamter du 02/02/2018 ; Ech-054 au RATU Diagamter du 02/02/2018 ; Ech-064 au RATU Diagamter du 02/02/2018

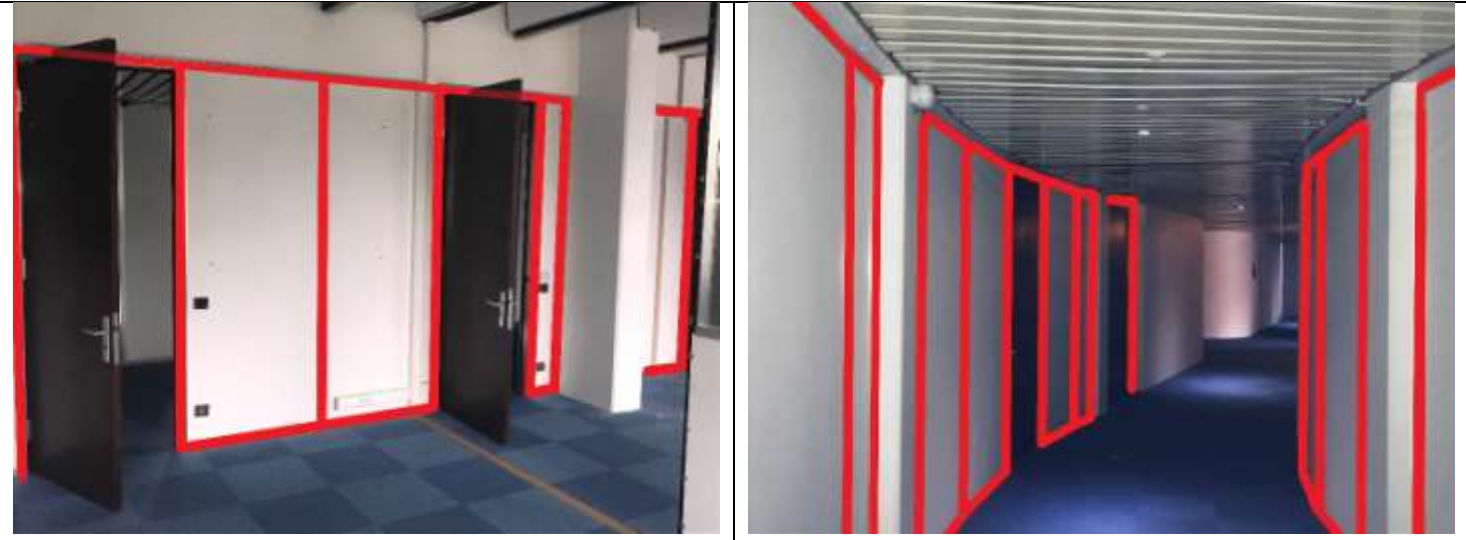
**Joint**s cloisons entre les éléments de cloisons de séparations, parties privatives et parties communes
