Niveau : 12 ème Construction 1975

- ERP
- Certificat de superficie,
- Dossier Technique Amiante
- Attestation de non DPE (Emetteurs de chauffages démontés)

445 boulevard Gambetta
59200 TOURCOING
Lots : 465 à 480

Dossier technique amiante

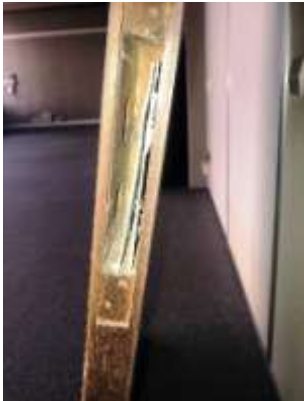
<p>Identifiant : ZPSO-004 Prélèvements : Ech013 au RATU du 08/11 Ech-022 au RATU Diagamter du 02/02/2018 Ech027 au RATU du 08/11 Ech-059 au RATU Diagamter du 02/02/2018 Description : Isolant paumelles Composant de la construction : 3 - Pariois verticales intérieures - Cloisons sèches (assemblées, préfabriquées) Partie à sonder : Isolant intérieur fibreux</p>	Présence d'amiante (Après analyse en laboratoire)	<p>Score EP (Z-PE)</p> <p>Préconisation : Surveillance de l'état de dégradation tous les 3 ans</p>
