# Etat des Risques et Pollutions

202 ter avenue Jean Jaurès  
59600 Maubeuge

## Rapport de mission de repérage des matériaux et produits contenant de l'amiante pour l'établissement du constat établi à l'occasion de la vente d'un immeuble bâti

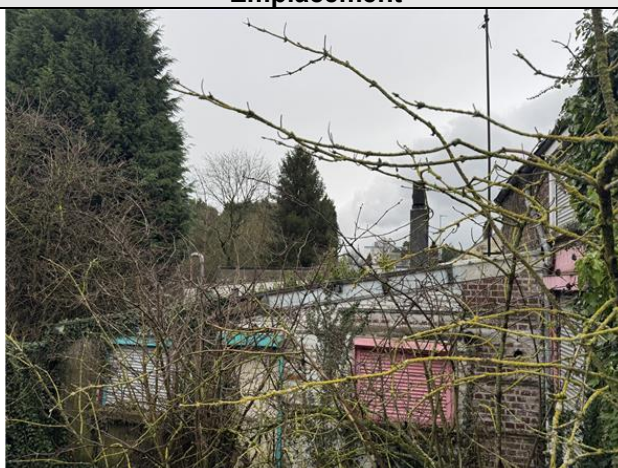
### ELEMENT : Couverture

Nom du client	Numéro de dossier	Pièce ou local
6600	6600 6600 19.12.25	RDC - Arrière cuisine
Matériau	Date de prélèvement	Nom de l'opérateur
Fibre ciment (Plaques ondulées)		DESBUISSON victor
Localisation		Résultat
Couverture - Plafond		Présence d'amiante
Résultat de la grille d'évaluation		
Evaluation périodique		
Emplacement

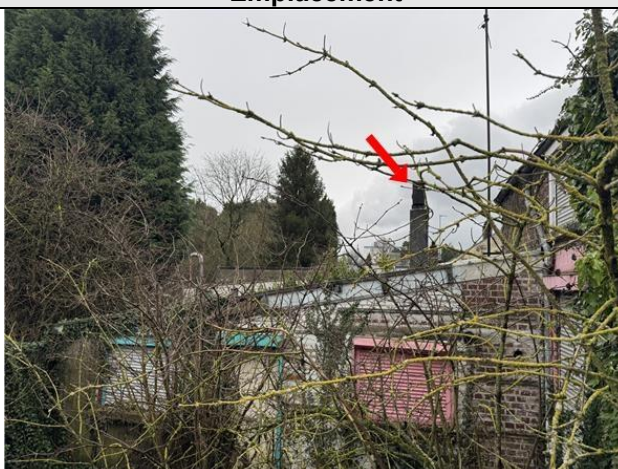
### ELEMENT : Conduit de fluide

Nom du client	Numéro de dossier	Pièce ou local
6600	6600 6600 19.12.25	RDC - Arrière cuisine
Matériau	Date de prélèvement	Nom de l'opérateur
Fibre ciment		DESBUISSON victor
Localisation		Résultat
Conduit de fluide - Toit		Présence d'amiante
Résultat de la grille d'évaluation		
Evaluation périodique		
Emplacement

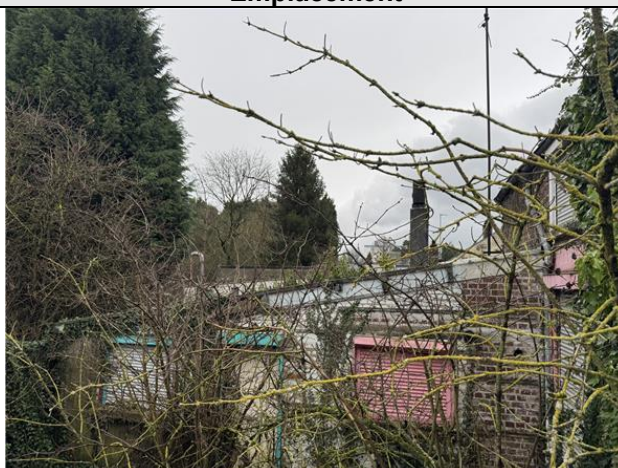
<b>ELEMENT : Couverture</b>		
Nom du client	Numéro de dossier	Pièce ou local
6600	6600 6600 19.12.25	RDC - Dégagement n°1
Matériau	Date de prélèvement	Nom de l'opérateur
Fibre ciment (Plaques ondulées)		DESBUISSON victor
Localisation		Résultat
Couverture - Plafond		Présence d'amiante
Résultat de la grille d'évaluation		
Evaluation périodique		
Emplacement

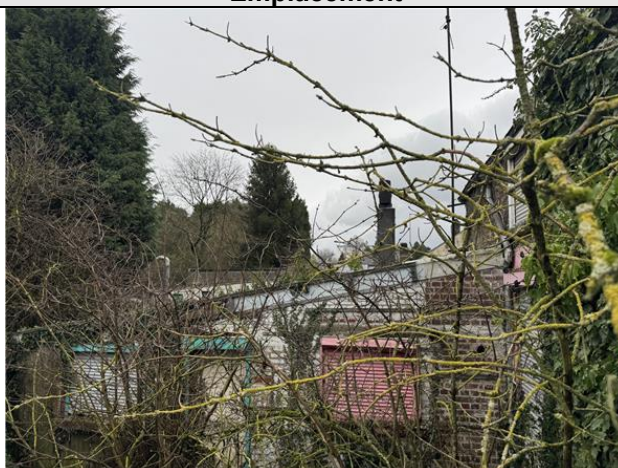
<b>ELEMENT : Couverture</b>		
Nom du client	Numéro de dossier	Pièce ou local
6600	6600 6600 19.12.25	RDC - WC n°1
Matériau	Date de prélèvement	Nom de l'opérateur
Fibre ciment (Plaques ondulées)		DESBUISSON victor
Localisation		Résultat
Couverture - Plafond		Présence d'amiante
Résultat de la grille d'évaluation		
Evaluation périodique		
Emplacement

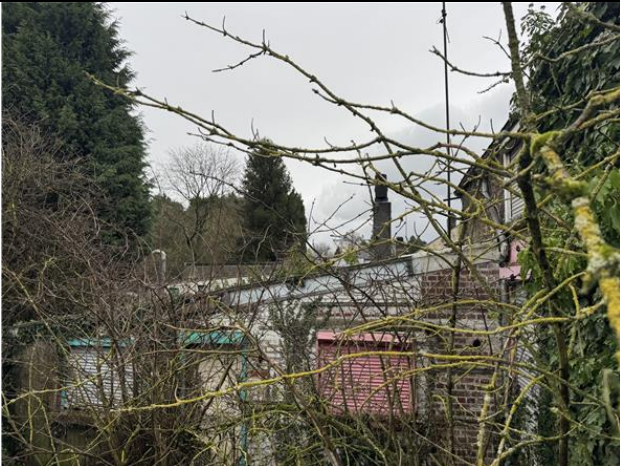
ELEMENT : Couverture		
Nom du client	Numéro de dossier	Pièce ou local
6600	6600 6600 19.12.25	RDC - Salle d'eau
Matériau	Date de prélèvement	Nom de l'opérateur
Fibre ciment (Plaques ondulées)		DESBUISSON victor
Localisation		Résultat
Couverture - Plafond		Présence d'amiante
Résultat de la grille d'évaluation		
Evaluation périodique		
Emplacement

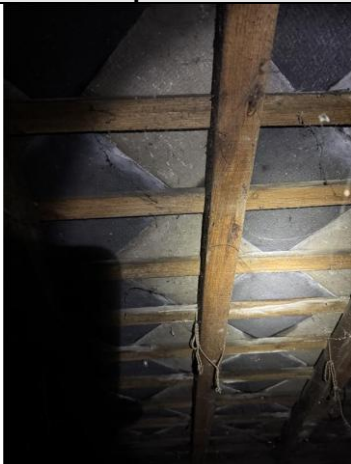
ELEMENT : Plafond		
Nom du client	Numéro de dossier	Pièce ou local
6600	6600 6600 19.12.25	1er - Grenier n°1
Matériau	Date de prélèvement	Nom de l'opérateur
Fibre ciment (Ardoises)		DESBUISSON victor
Localisation		Résultat
Plafond - Plafond		Présence d'amiante
Résultat de la grille d'évaluation		
Action Corrective de 1er niveau		
Emplacement

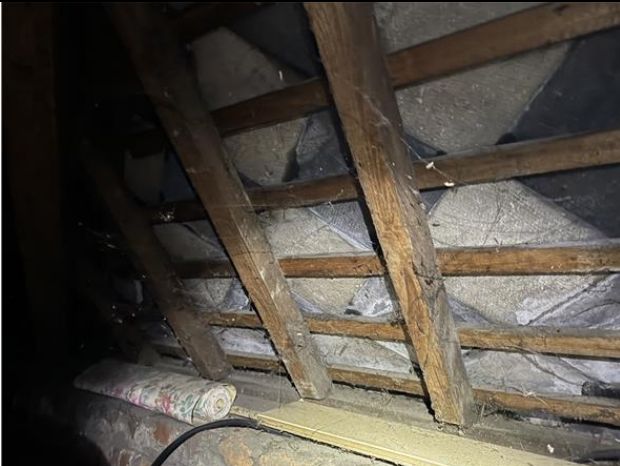
<b>ELEMENT : Plafond</b>		
<b>Nom du client</b>	<b>Numéro de dossier</b>	<b>Pièce ou local</b>
6600	6600 6600 19.12.25	1er - Grenier n°2
<b>Matériau</b>	<b>Date de prélèvement</b>	<b>Nom de l'opérateur</b>
Fibre ciment (Ardoises)		DESBUISSON victor
<b>Localisation</b>		<b>Résultat</b>
Plafond - Plafond		Présence d'amiante
<b>Résultat de la grille d'évaluation</b>		
Action Corrective de 1er niveau		
<b>Emplacement</b>

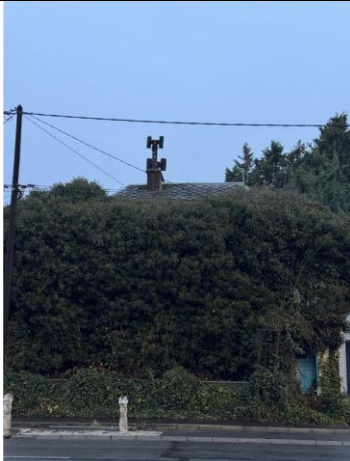
<b>ELEMENT : Couverture</b>		
<b>Nom du client</b>	<b>Numéro de dossier</b>	<b>Pièce ou local</b>
6600	6600 6600 19.12.25	1er - Toiture
<b>Matériau</b>	<b>Date de prélèvement</b>	<b>Nom de l'opérateur</b>
Fibre ciment (Ardoises)		DESBUISSON victor
<b>Localisation</b>		<b>Résultat</b>
Couverture - Plafond		Présence d'amiante
<b>Résultat de la grille d'évaluation</b>		
Action Corrective de 1er niveau		
<b>Emplacement</b>

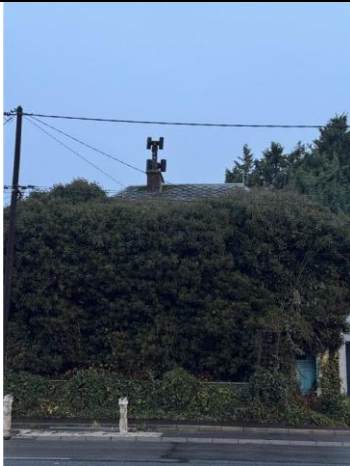
<b>ELEMENT : Conduit de cheminée n°1</b>		
Nom du client	Numéro de dossier	Pièce ou local
6600	6600 6600 19.12.25	1er - Toiture
Matériau	Date de prélèvement	Nom de l'opérateur
Fibre ciment		DESBUISSON victor
Localisation		Résultat
Conduit de cheminée n°1 - Toit		Présence d'amiante
Résultat de la grille d'évaluation		
Evaluation périodique		
Emplacement

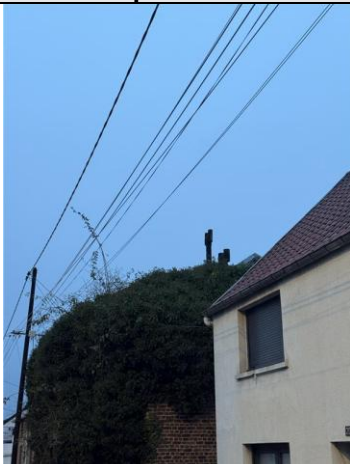
<b>ELEMENT : Conduit de cheminée n°2</b>		
Nom du client	Numéro de dossier	Pièce ou local
6600	6600 6600 19.12.25	1er - Toiture
Matériau	Date de prélèvement	Nom de l'opérateur
Fibre ciment		DESBUISSON victor
Localisation		Résultat
Conduit de cheminée n°2 - Toit		Présence d'amiante
Résultat de la grille d'évaluation		
Evaluation périodique		
Emplacement

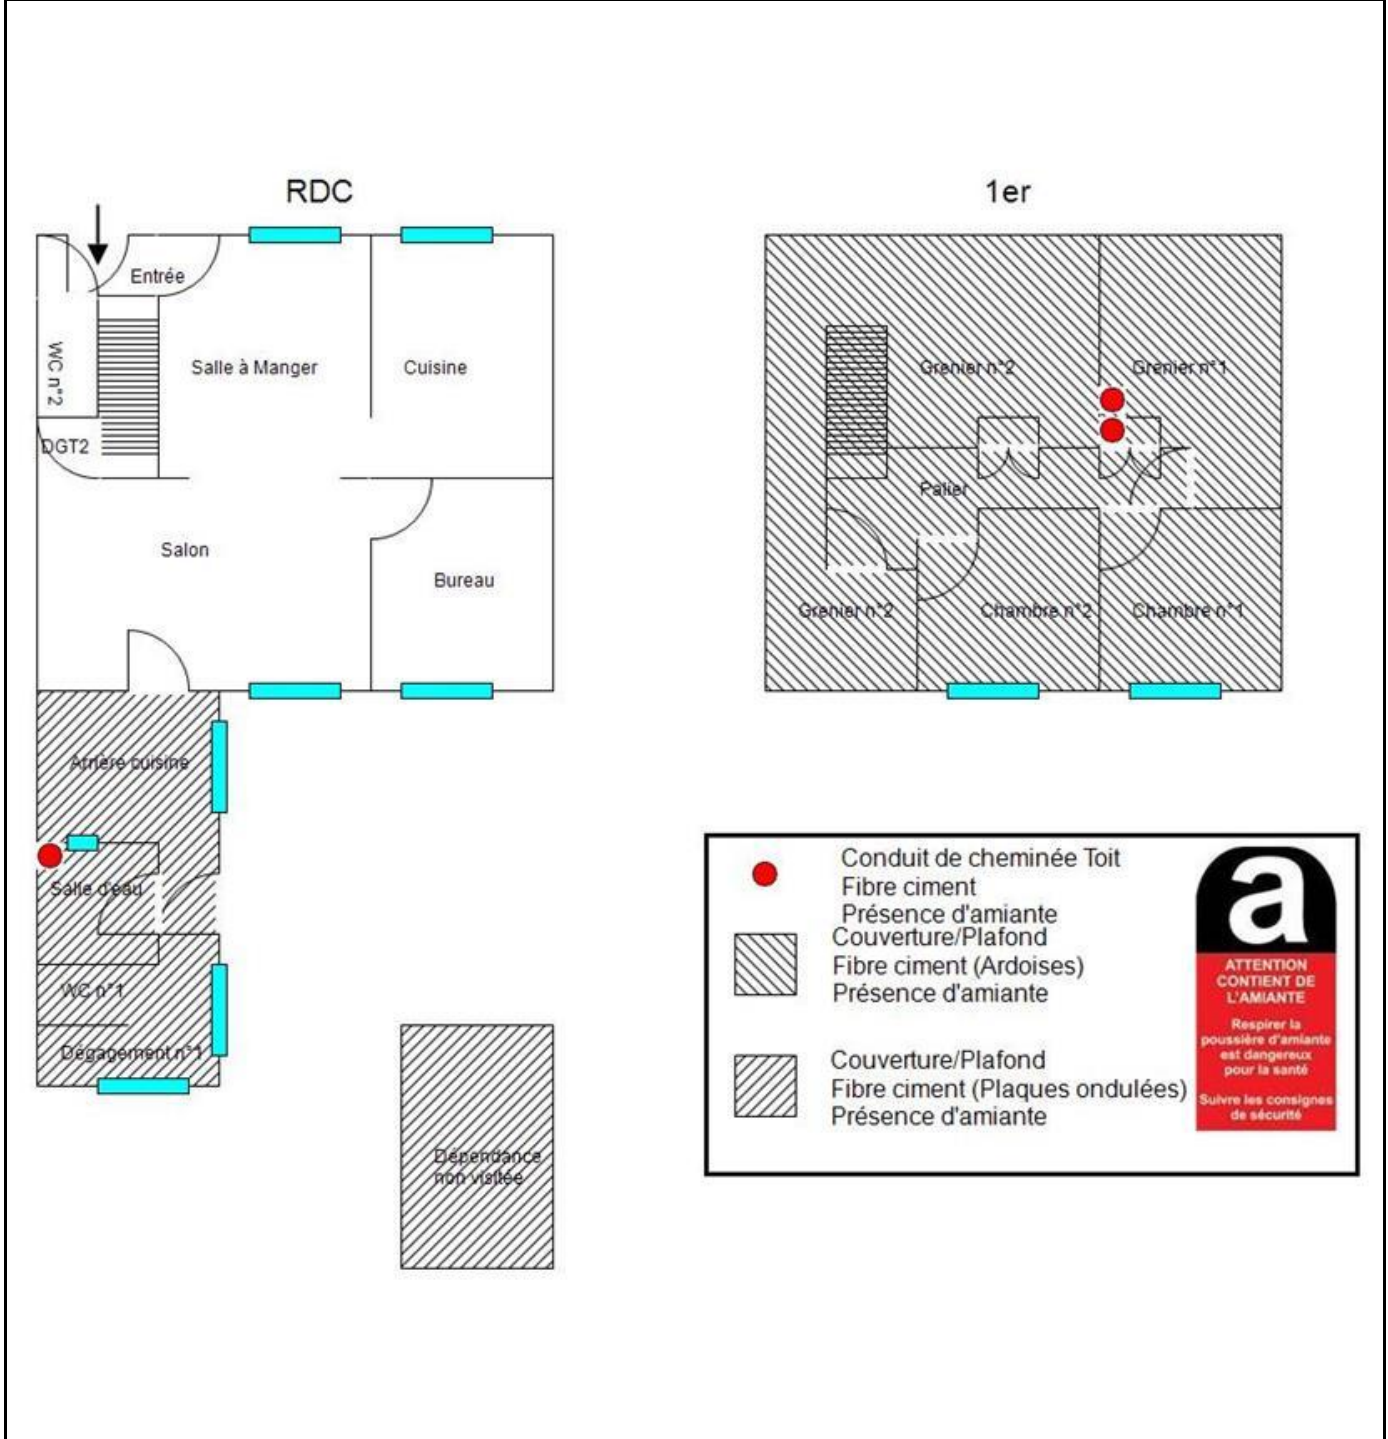
## ANNEXE 2 – CROQUIS

PLANCHE DE REPERAGE USUEL				Adresse de l'immeuble :	
N° dossier :	6600 6600 19.12.25			202 ter avenue Jean Jaurès	
N° planche :	1/1	Version :	0	Type :	Croquis
Origine du plan :	Cabinet de diagnostics			Bâtiment – Niveau :	Croquis
