## Dossier Technique Immobilier

Numéro de dossier : C/0921/25  
Date du repérage : 06/10/2025

Adresse : ..... **265 Rue Anatole France**

Commune : ..... **59690 Vieux-Condé (France)**

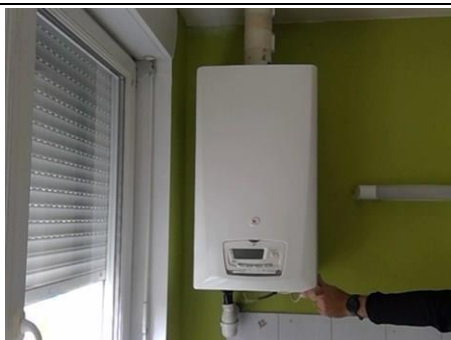
Photo n° PhGaz001  
Localisation : Rez de chaussée - Cuisine  
Chaudière SAUNIER DUVAL (Type : Etanche)  
Localisation sur croquis : Point001

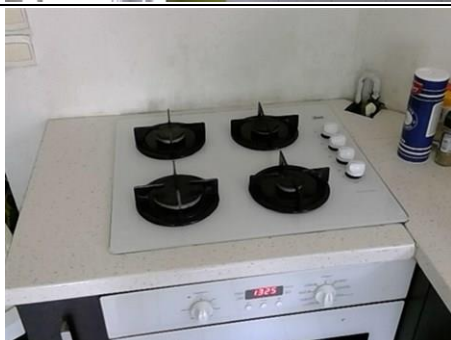
Photo n° PhGaz002  
Localisation : Rez de chaussée - Cuisine  
Cuisinière FAURE (Type : Non raccordé)

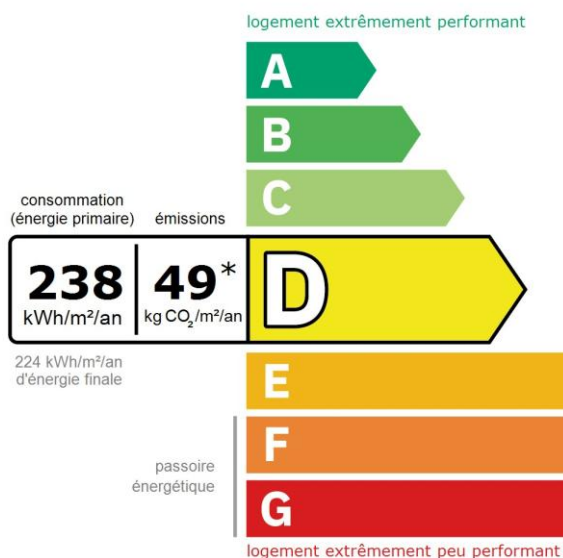
## Performance énergétique et climatique

Le niveau de consommation énergétique dépend de l'isolation du logement et de la performance des équipements. Pour l'améliorer, voir pages 4 à 6

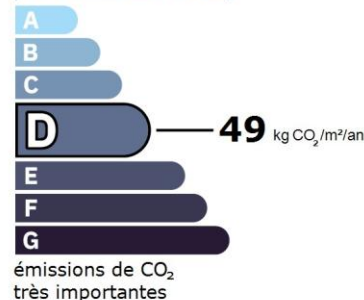
Ce logement émet 4 628 kg de CO<sub>2</sub> par an, soit l'équivalent de 23 978 km parcourus en voiture.

Le niveau d'émissions dépend principalement des types d'énergies utilisées (bois, électricité, gaz, fioul, etc.)

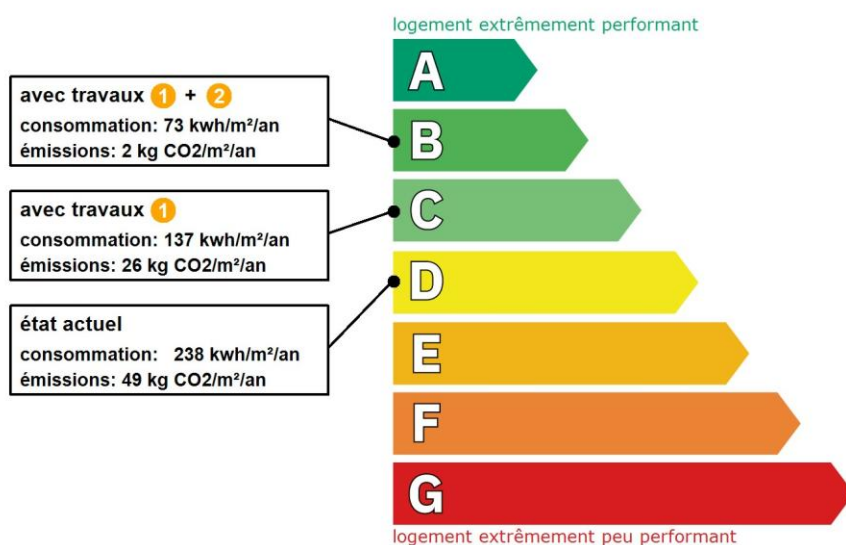
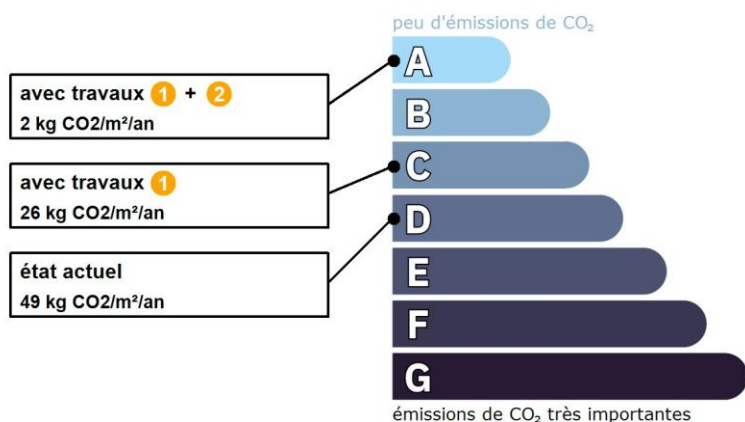
## Évolution de la performance après travaux

Dont émissions de gaz à effet de serre

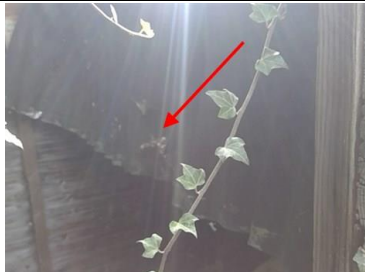
| Localisation | Identifiant + Description | Photo |
|---|---|---|
| Rez de chaussée - Abris 1;<br>Parties extérieures | <u>Identifiant:</u> M002<br><u>Réf. échantillon:</u> C/0921/25/P001<br><u>Description:</u> Bardeaux bitumineux (« shingles »)<br><u>Composant de la construction:</u> 1 - Couvertures, Toitures, Terrasses et étanchéités - Ardoises, bardeaux bitumineux<br><u>Partie à sonder:</u> Bardeaux bitumineux (« shingles »)<br><u>Liste selon annexe.13-9 du CSP:</u> B<br><u>Localisation sur croquis:</u> M002<br><u>Sondage:</u> Visuel | |

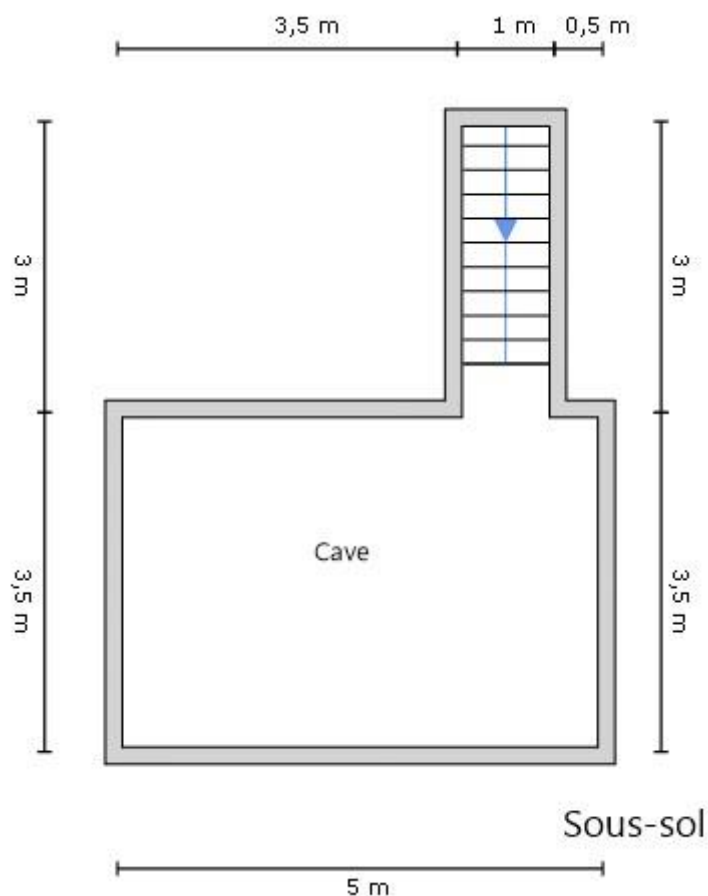
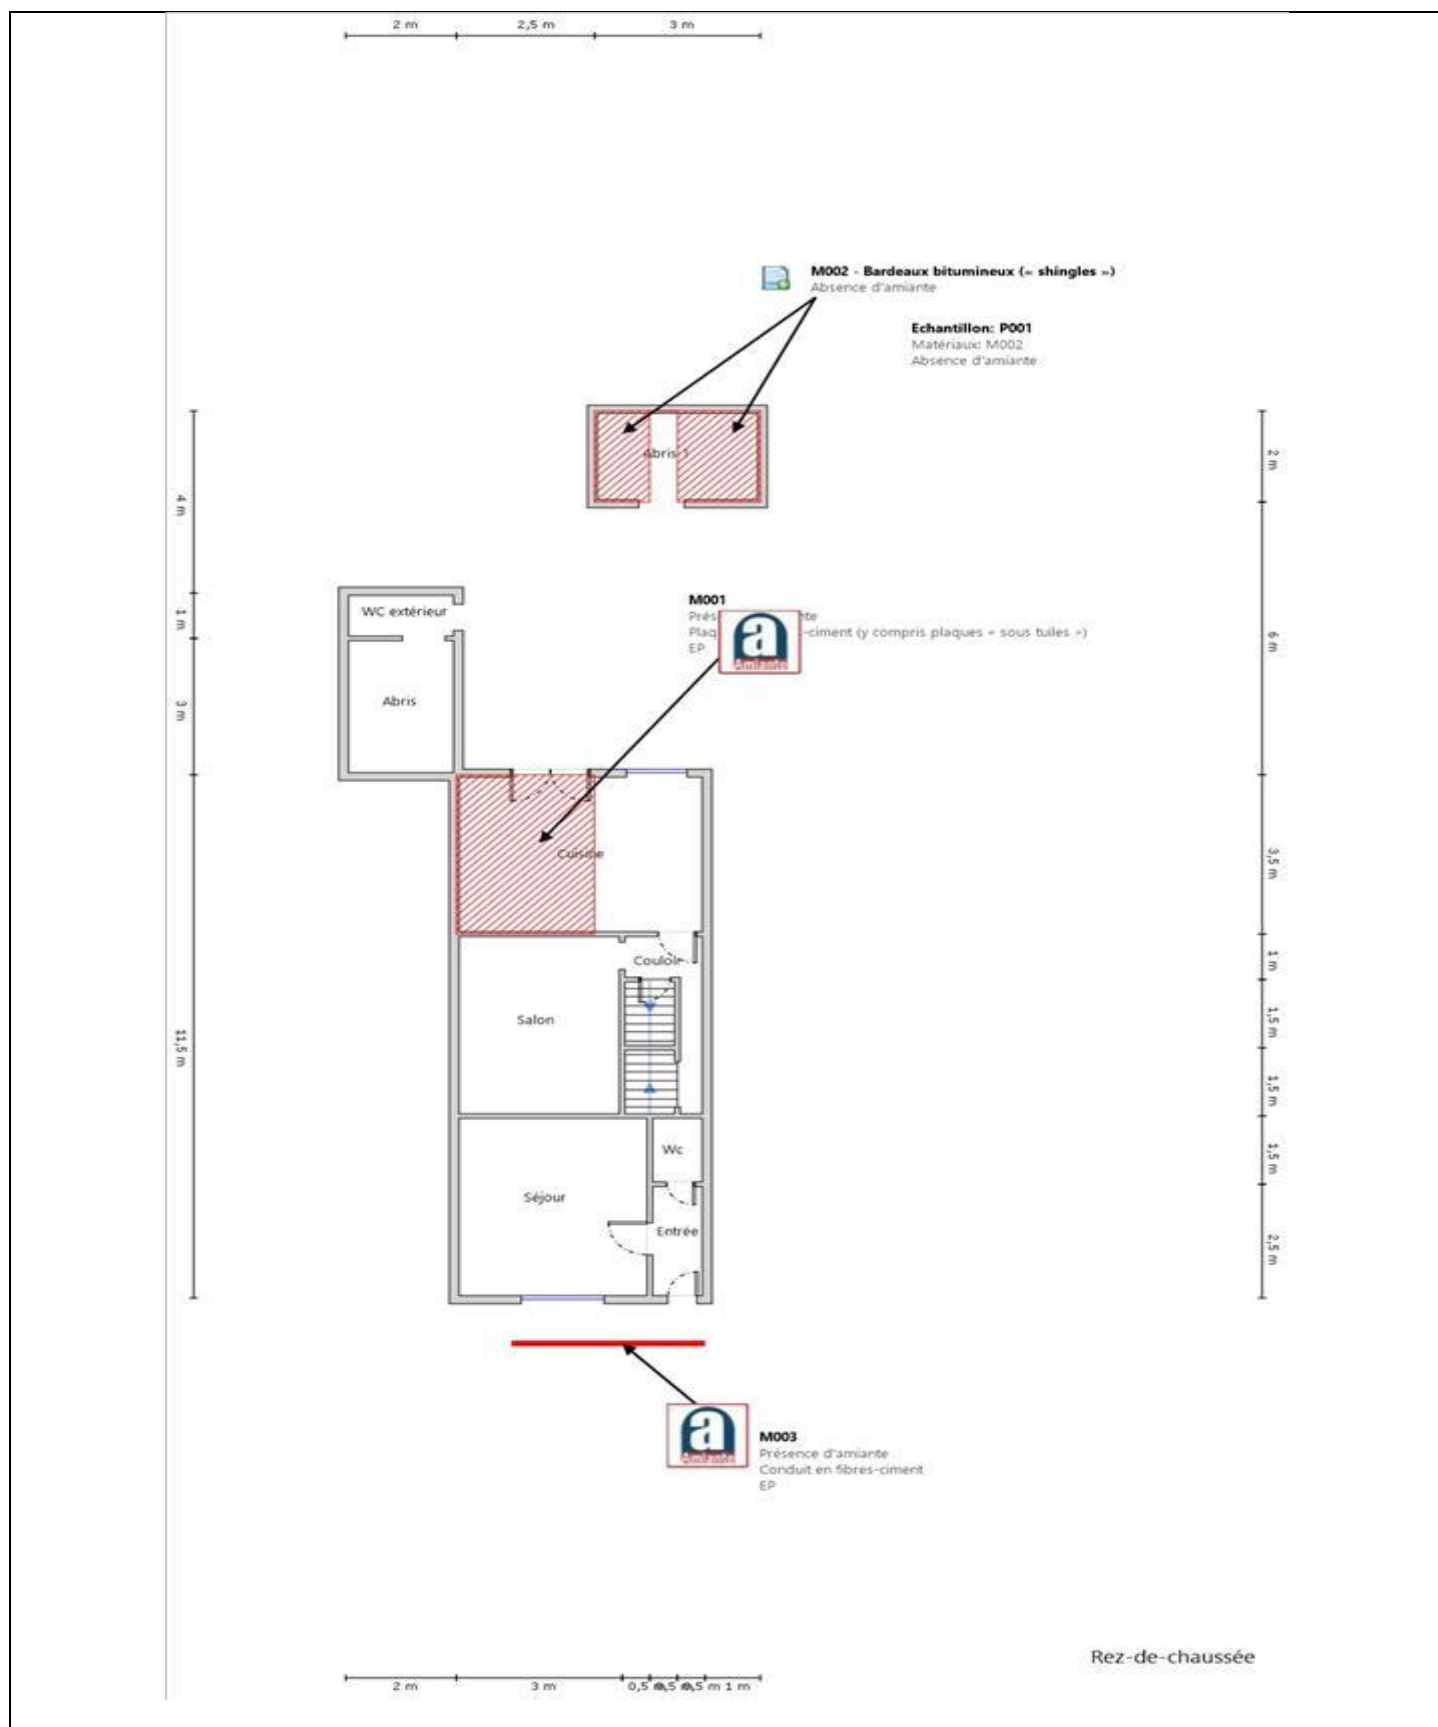
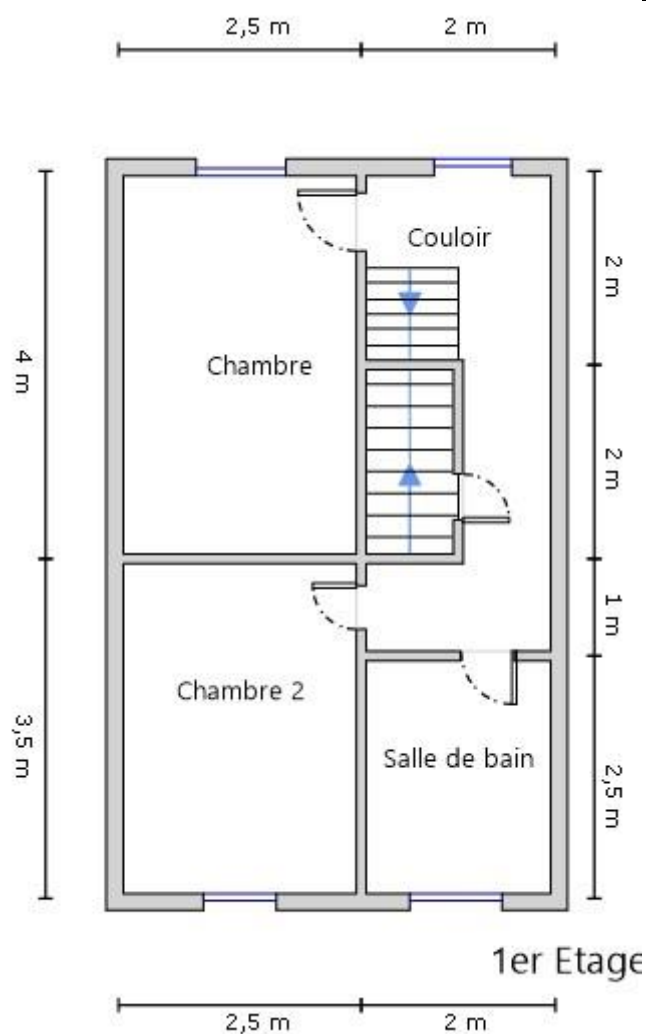
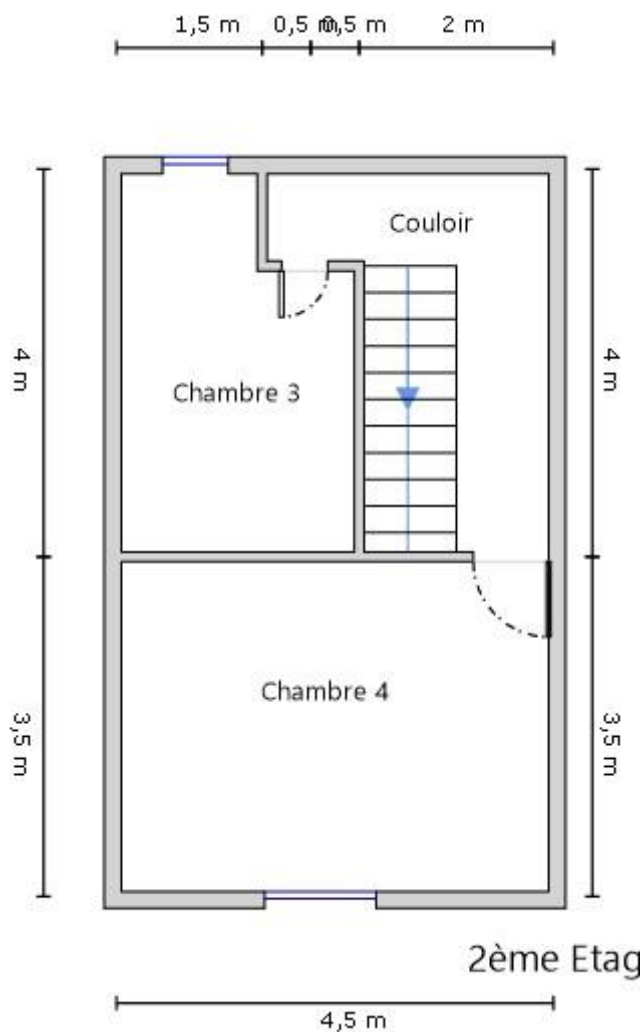
## 7.1 - Annexe - Schéma de repérage

Croquis sans respect des cotes et ouvertures, établi dans le seul but d'identifier les zones

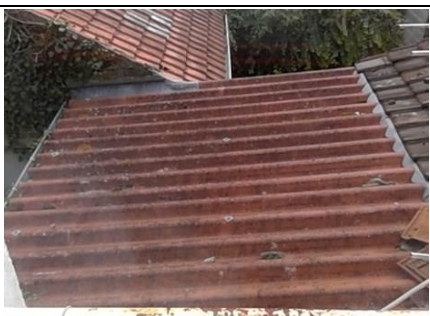
| | <p>Photo n° PhA001</p> <p>Localisation : Parties extérieures</p> <p>Ouvrage : 1 - Couvertures, Toitures, Terrasses et étanchéités - Plaques ondulées et planes</p> <p>Partie d'ouvrage : Plaques en fibres-ciment (y compris plaques « sous tuiles »)</p> <p>Description : Plaques en fibres-ciment (y compris plaques « sous tuiles »)</p> <p>Localisation sur croquis : M001</p> |

| Localisation | Identifiant + Description | Conclusion (justification) | Etat de conservation** et préconisations* | Photo |
|---|---|---|---|---|
| Parties extérieures | <u>Identifiant:</u> M001<br><u>Description:</u> Plaques en fibres-ciment (y compris plaques « sous tuiles »)<br><u>Composant de la construction:</u> 1 - Couvertures, Toitures, Terrasses et étanchéités - Plaques ondulées et planes<br><u>Partie à sonder:</u> Plaques en fibres-ciment (y compris plaques « sous tuiles »)<br><u>Liste selon annexe.13-9 du CSP:</u> B<br><u>Localisation sur croquis:</u> M001<br><u>Sondage:</u> Visuel | Présence d'amiante (Sur jugement de l'opérateur) | Matériau non dégradé<br><br><b>Résultat</b> EP**<br><br><b>Préconisation :</b> Il est recommandé de réaliser une évaluation périodique. | |

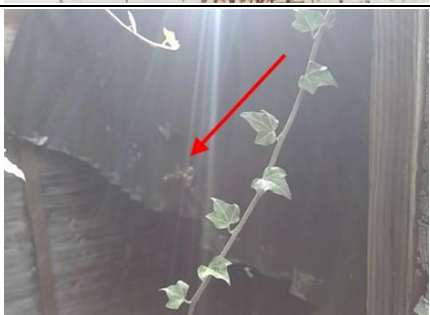
| | <p>Photo n° PhA002</p> <p>Localisation : Rez de chaussée - Abris 1; Parties extérieures</p> <p>Ouvrage : 1 - Couvertures, Toitures, Terrasses et étanchéités - Ardoises, bardeaux bitumineux</p> <p>Partie d'ouvrage : Bardeaux bitumineux (« shingles »)</p> <p>Description : Bardeaux bitumineux (« shingles »)</p> <p>Localisation sur croquis : M002</p> |

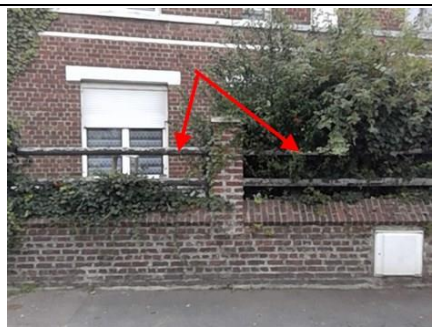
Photo n° PhA003

Localisation : Parties extérieures

| Localisation | Identifiant + Description | Conclusion (justification) | Etat de conservation** et préconisations* | Photo |
|---|---|---|---|---|
| | <u>Identifiant:</u> M003<br><u>Description:</u> Conduit en fibres-ciment<br><u>Composant de la construction:</u> 6 - Conduits et accessoires intérieurs - Conduits de fluides (air, eau, vapeur, fumée, échappement, autres fluides)<br><u>Partie à sonder:</u> Conduit en fibres-ciment<br><u>Liste selon annexe.13-9 du CSP:</u> B<br><u>Localisation sur croquis:</u> M003<br><u>Sondage:</u> Visuel | Présence d'amiante (Sur jugement de l'opérateur) | Matériau dégradé (étendue ponctuelle)<br><br><b>Résultat</b> EP**<br><br><b>Préconisation :</b> Il est recommandé de réaliser une évaluation périodique. | |
