Dossier Technique Immobilier

Numéro de dossier : 25/IMO/0068/BEL/**
Date du repérage : 28/02/2025

Adresse : **20, rue Auguste Baussan**

Commune : **34300 AGDE**

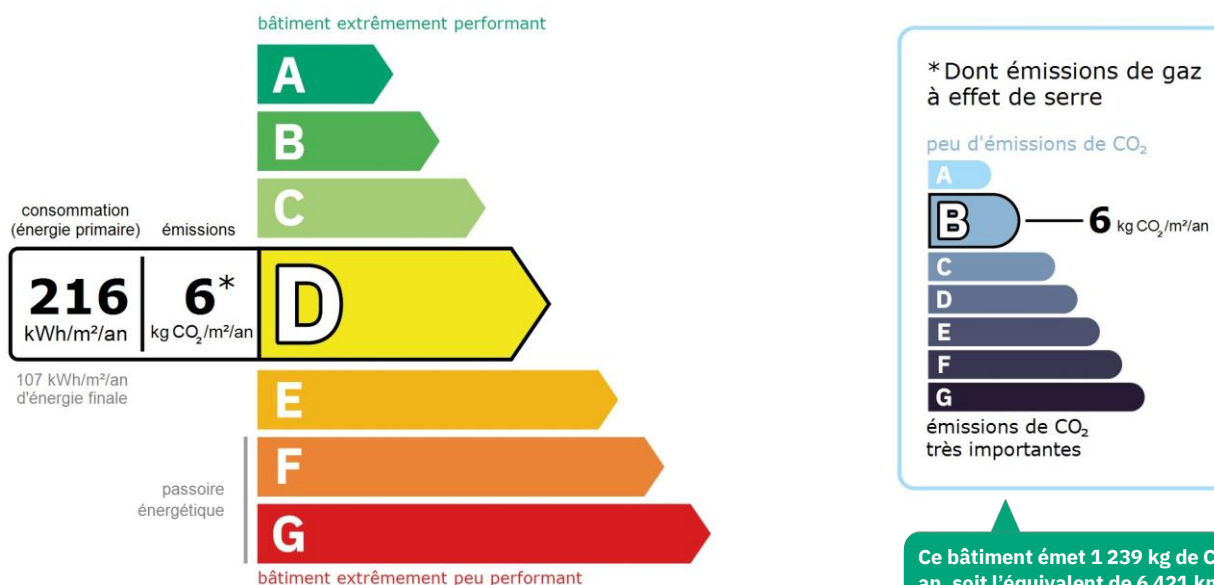
Performance énergétique et climatique

Le niveau de consommation énergétique dépend de l'isolation du bâtiment et de la performance des équipements. Pour l'améliorer, voir pages 4 à 6

Ce bâtiment émet **1 239 kg de CO₂ par an**, soit l'équivalent de **6 421 km parcourus en voiture**.
Le niveau d'émissions dépend principalement des types d'énergies utilisées (bois, électricité, gaz, fioul, etc.)

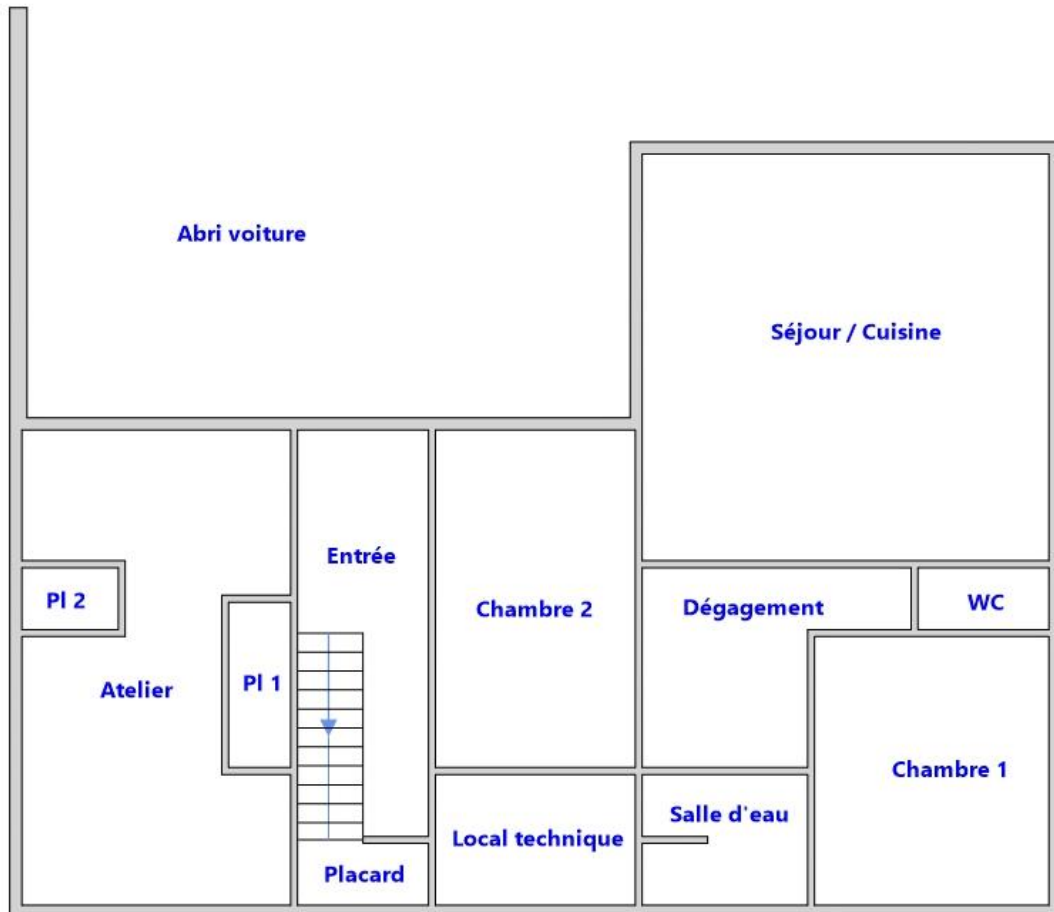
----- Rez de chaussée -----

Planche (croquis) de repérage technique effectué par le cabinet : DIAG34, auteur : Nicolas ODUL
Dossier n° 25/IMO/0068/BEL/*** du 28/02/2025
Adresse du bien : 20, rue Auguste Baussan 34300 AGDE

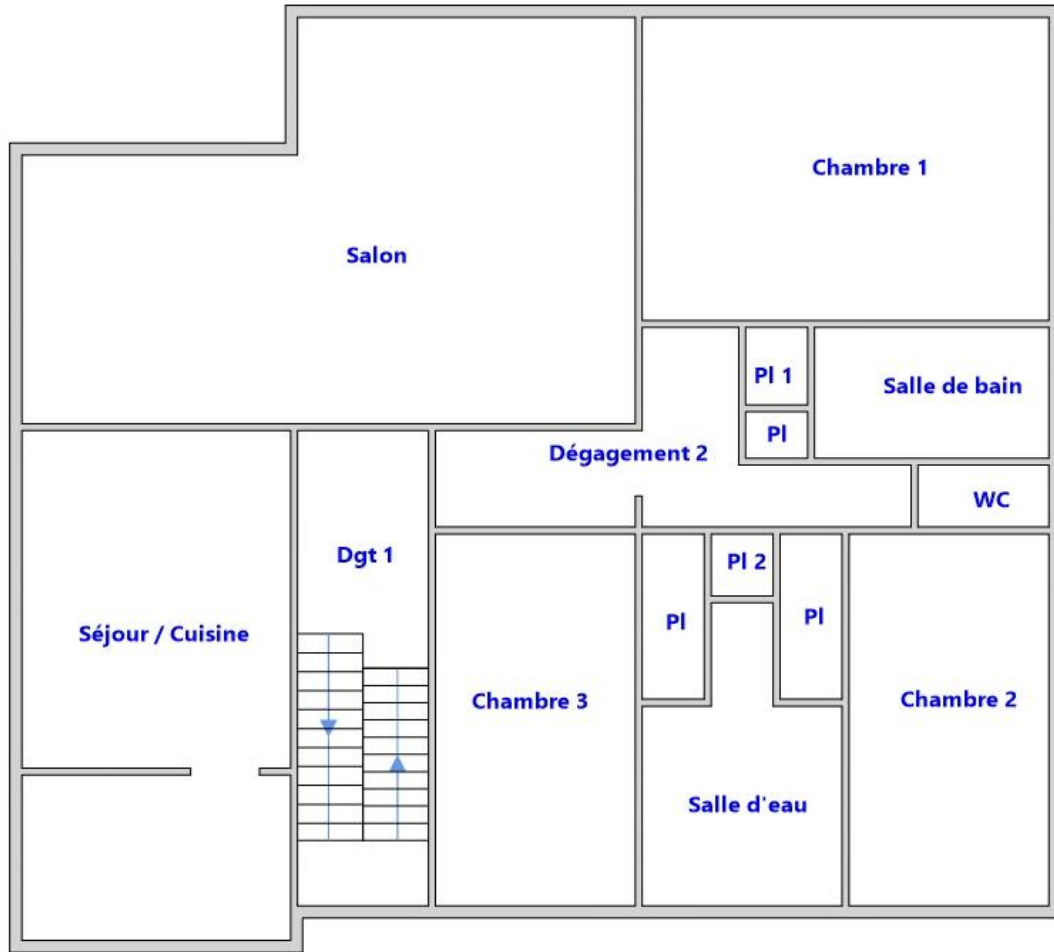
----- Etage 1 -----

Planche (croquis) de repérage technique effectué par le cabinet : DIAG34, auteur : Nicolas ODUL
Dossier n° 25/IMO/0068/BEL/*** du 28/02/2025
Adresse du bien : 20, rue Auguste Baussan 34300 AGDE

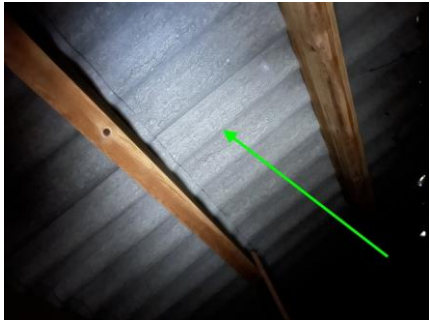
<p>Photo n° PhA001 Localisation : Toiture et sous-toiture Ouvrage : 1 - Couvertures, Toitures, Terrasses et étanchéités - Plaques ondulées et planes Partie d'ouvrage : Plaques en fibres-ciment (y compris plaques « sous tuiles ») Description : Plaques en fibres-ciment (y compris plaques « sous tuiles ») Localisation sur croquis : M001</p>
--	--

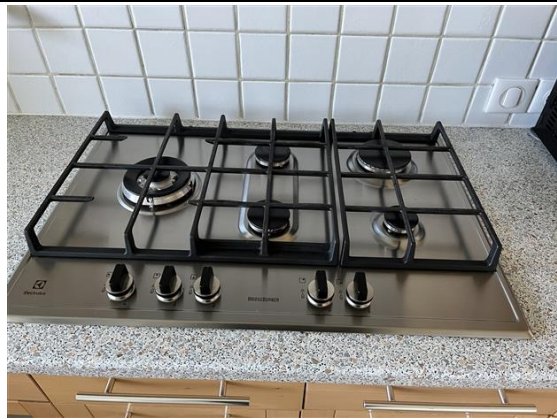
Photo n° PhGaz001
Localisation : Etage 1 : Séjour / Cuisine
Table de cuisson ELECTROLUX (Type : Non raccordé)
Localisation sur croquis : Point001

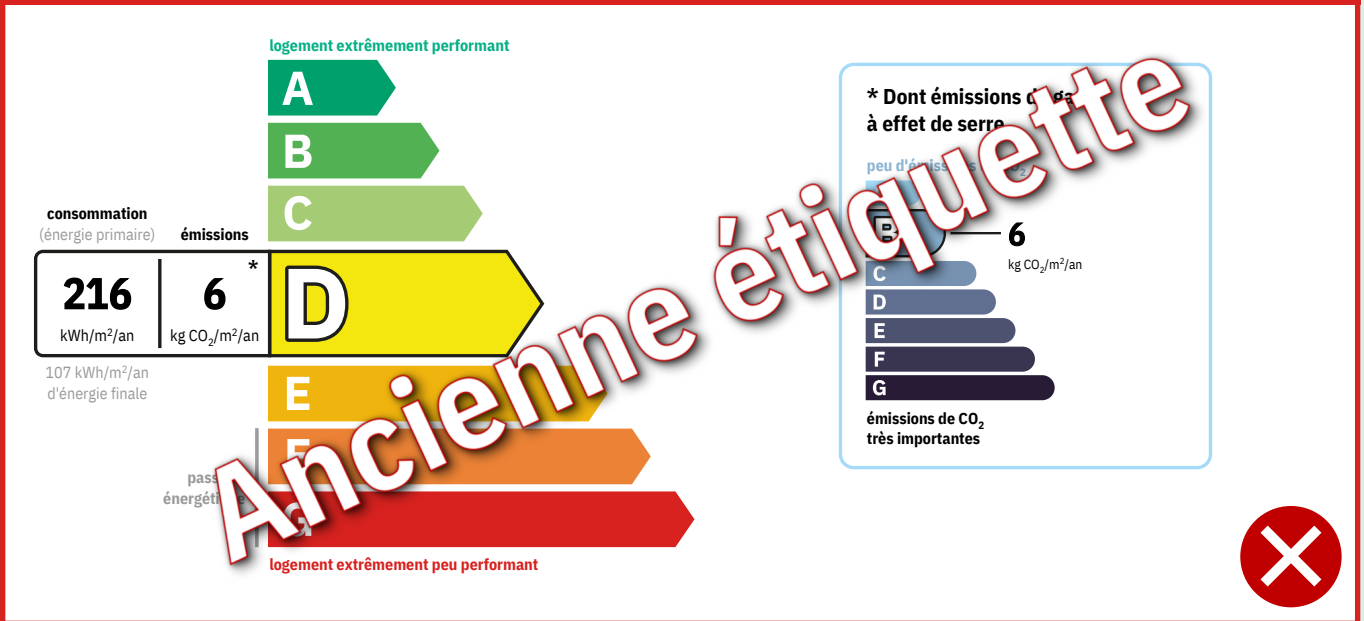
Ancienne étiquette de performance énergétique et climatique

Surface de référence : 177,49 m²

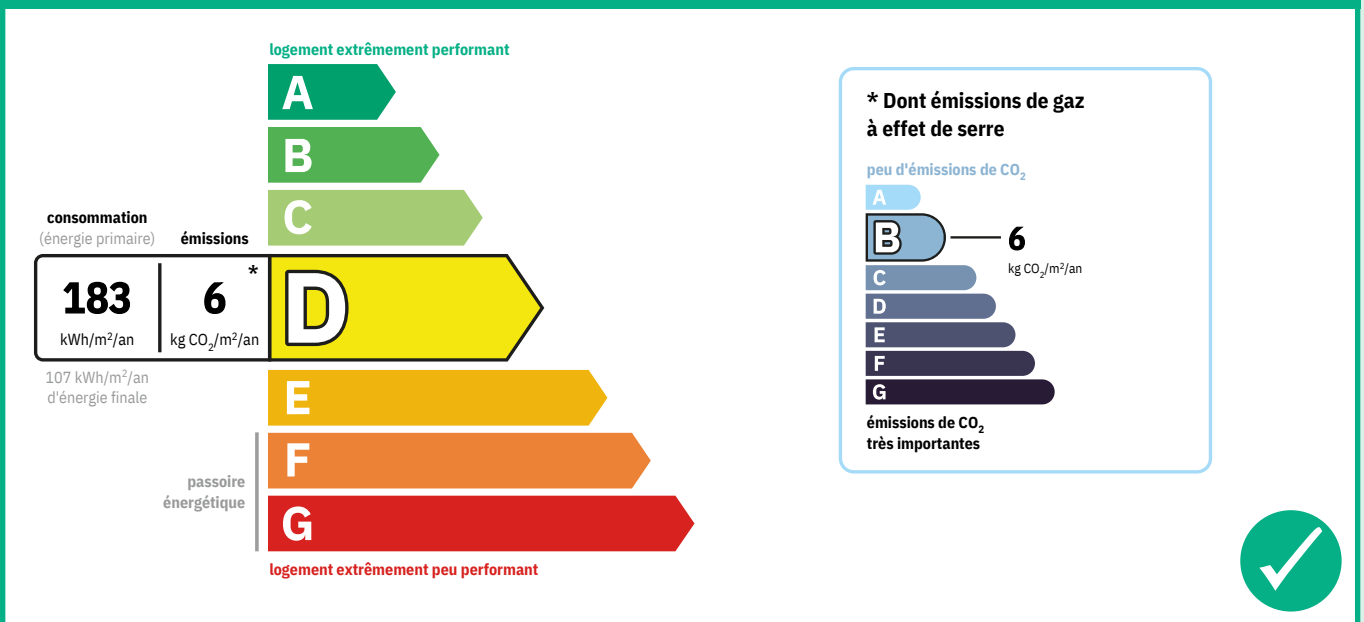
Nouvelle étiquette de performance énergétique et climatique

Depuis le 1^{er} janvier 2026, le facteur de conversion de l'énergie finale en énergie primaire de l'électricité a fait l'objet d'une modification, conformément à l'arrêté du 13 août 2025. Votre DPE est concerné par cette modification. La consommation en énergie primaire de votre DPE est modifiée. Votre étiquette DPE est susceptible d'évoluer. Les autres informations contenues dans votre DPE ne sont pas modifiées.
