## Résumé de l'expertise n° 25/0466

Adresse : ..... **173 Rue de Lille**

Commune : ..... **59250 Halluin (France)**

# Constat de risque d'exposition au plomb CREP

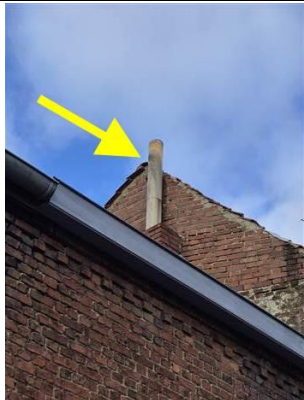
| Localisation | Identifiant + Description | Conclusion (justification) | Etat de conservation** et préconisations* | Photo |
|---|---|---|---|---|
| Parties extérieures | Identifiant: M001<br>Description: conduit en sortie de cheminée sur la toiture | Présence d'amiante (sur jugement de l'opérateur) | Matériau non accessible (Protection étanche)<br><br><b>Résultat</b> EP**<br><br><b>Préconisation :</b> Il est recommandé de réaliser une évaluation périodique. | |

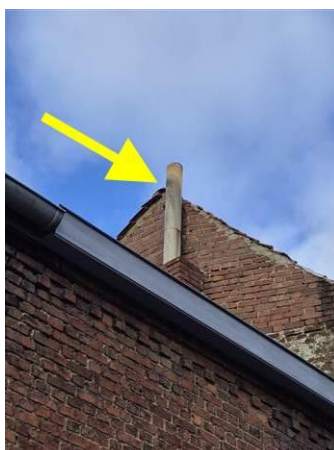
**M001 - conduit en sortie de cheminée sur la toiture**

Présence d'amiante

EP
