## Etat des Risques et Pollutions

65 b rue Henri Barbusse  
59880 Saint-Saulve

# DOSSIER TECHNIQUE AMIANTE

Centre de formation  
65 b rue Henri Barbusse  
59880 SAINT-SAULVE

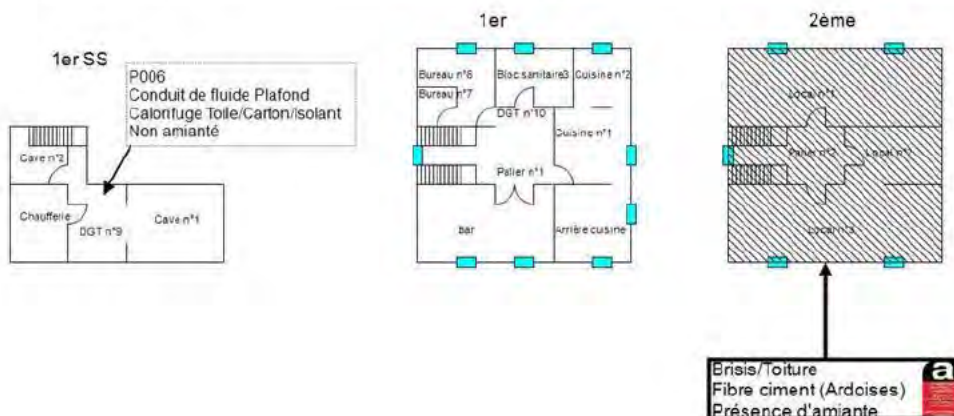
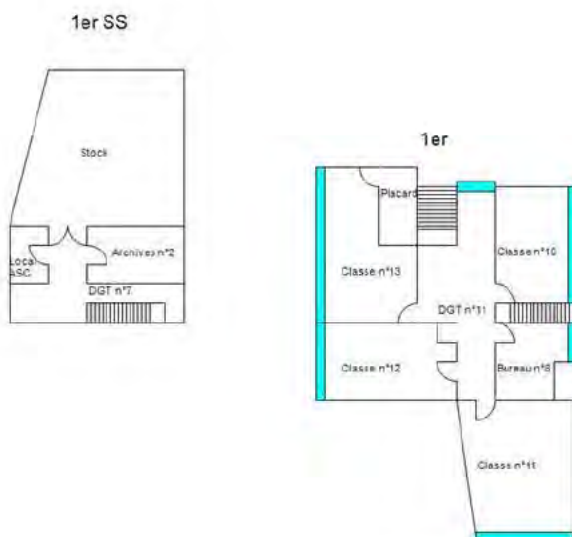
| PLANCHE DE REPERAGE USUEL | | | | Adresse de l'immeuble :<br>65 b rue Henri Barbusse<br>59880 SAINT-SAULVE | |
|---|---|---|---|---|---|
| N° planche : | 2/2 | Version : 0 | Type : Croquis | | |

ATTENTION  
CONTAMINÉ DE  
L'AMIANTE  
Interdiction de  
travaux de rénovation  
sans la présence  
d'un spécialiste  
du diagnostic

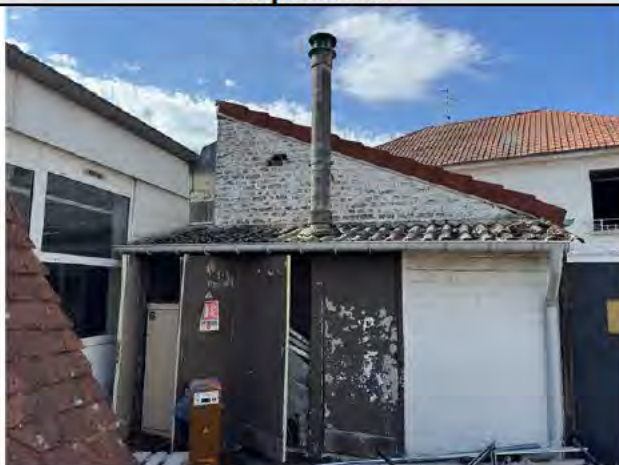
| N° Local | Local | Etage | Elément | Zone | Matériau / Produit | Liste | Critère(s) ayant permis de conclure | Etat de dégradation | Photo |
|---|---|---|---|---|---|---|---|---|---|
| 63 | Appentis | RDC | Plafond | Plafond | Fibre ciment (Plaques ondulées) | B | Jugement personnel | Matériaux non dégradé | |
| | | | Conduit de fluide | Plafond | Fibre ciment | B | Jugement personnel | Matériaux non dégradé | |

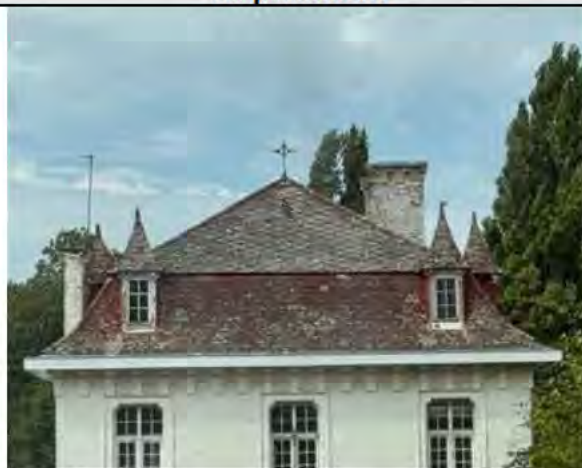
| ELEMENT : Brisis | | |

| N° Local | Local | Etage | Elément | Zone | Matériau / Produit | Liste | Critère(s) ayant permis de conclure | Etat de dégradation | Photo |
|---|---|---|---|---|---|---|---|---|---|
| 50 | Palier n°2 | 2ème | Brisis | EXT | Fibre ciment (Ardoises) | B | Jugement personnel | Matériaux non dégradé | |

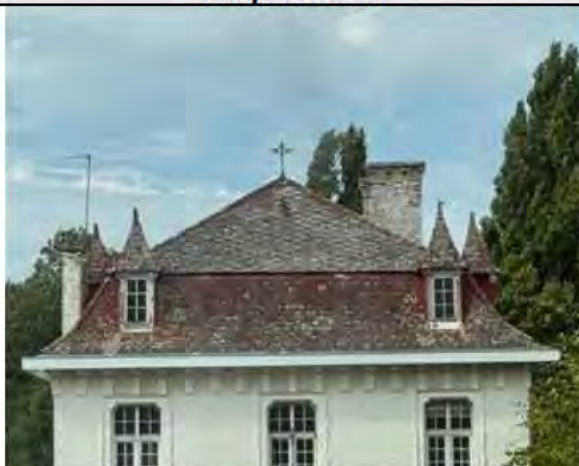
| ELEMENT : Brisis | | |

| N° Local | Local | Etage | Elément | Zone | Matériau / Produit | Liste | Critère(s) ayant permis de conclure | Etat de dégradation | Photo |
|---|---|---|---|---|---|---|---|---|---|
| 51 | Local n°1 | 2ème | Brisis | EXT | Fibre ciment (Ardoises) | B | Jugement personnel | Matériaux non dégradé | |

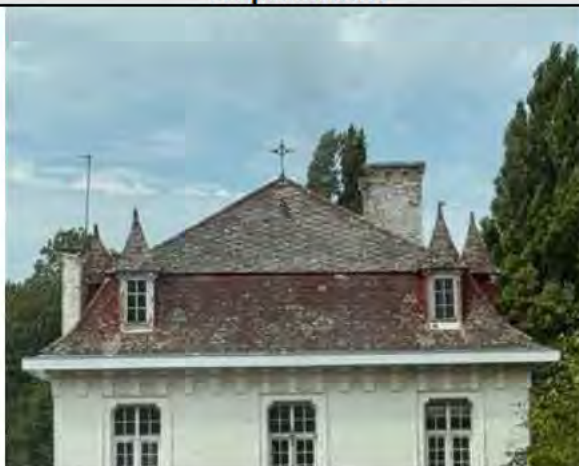
| ELEMENT : Brisis | | |

| N° Local | Local | Etage | Elément | Zone | Matériau / Produit | Liste | Critère(s) ayant permis de conclure | Etat de dégradation | Photo |
|---|---|---|---|---|---|---|---|---|---|
| 52 | Local n°2 | 2ème | Brisis | EXT | Fibre ciment (Ardoises) | B | Jugement personnel | Matériaux non dégradé | |

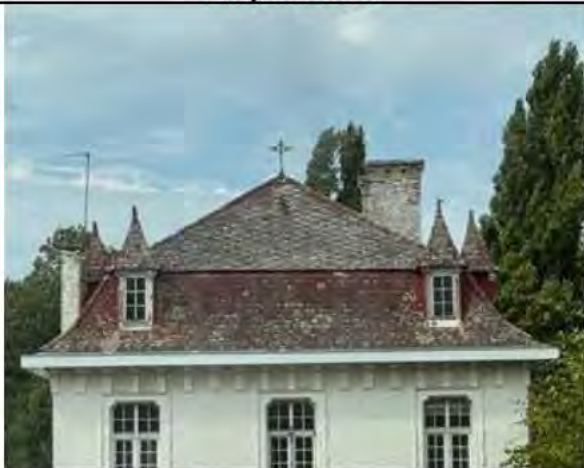
| ELEMENT : Couverture | | |

| N° Local | Local | Etage | Elément | Zone | Matériau / Produit | Liste | Critère(s) ayant permis de conclure | Etat de dégradation | Photo |
|---|---|---|---|---|---|---|---|---|---|
| 64 | Grenier | 3ème | Couverture | Plafond | Fibre ciment (Ardoises) | B | Jugement personnel | Matériaux non dégradé | |

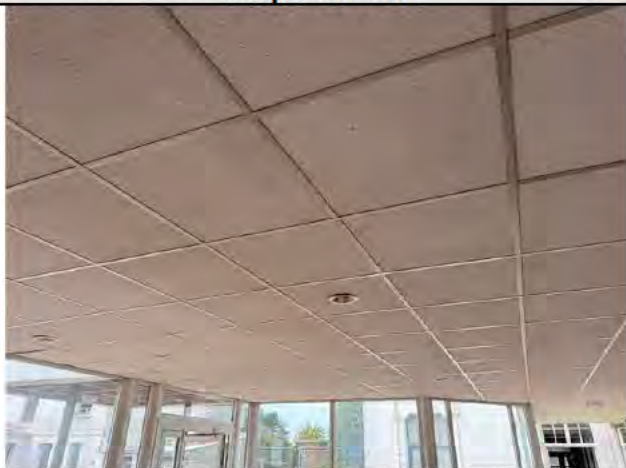
| PRELEVEMENT : P001 | | |

| ELEMENT : Couverture | | |
|---|---|---|
| Plafond | | absence d'amiante |

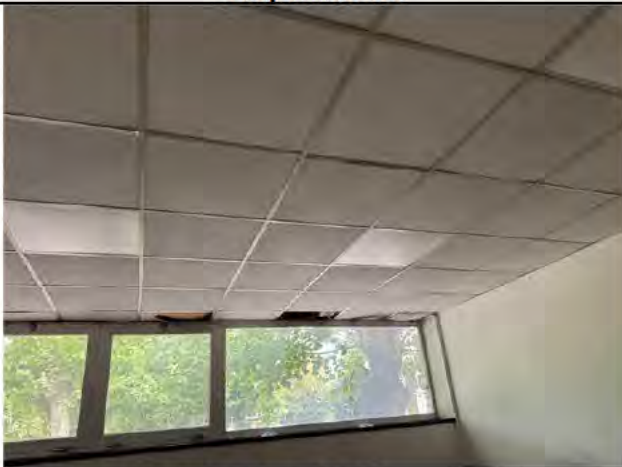
| PRELEVEMENT : P001 | | |
|---|---|---|
| PRELEVEMENT : P003 | | |

| PRELEVEMENT : P001 | | |
|---|---|---|
| Faux-plafond | | absence d'amiante |

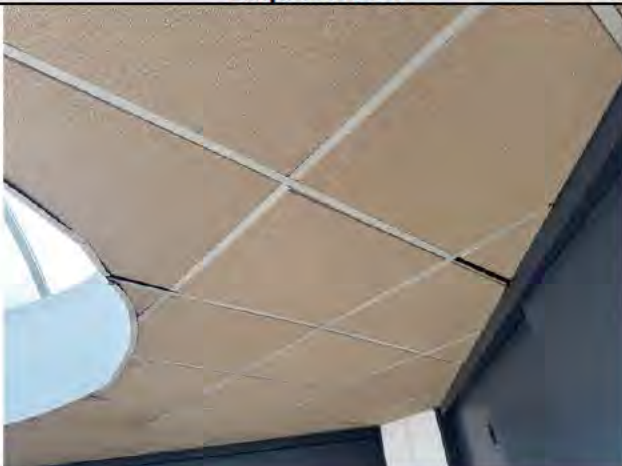
## PRELEVEMENT : P004

| PRELEVEMENT : P001 | | |
|---|---|---|
| Faux-plafond | | absence d'amiante |

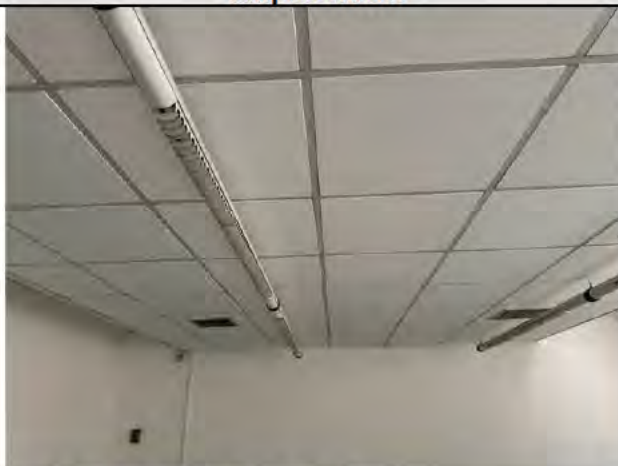
## PRELEVEMENT : P005

| Nom du client | Numéro de dossier | Pièce ou local |
|---|---|---|
| Faux-plafond | absence d'amiante | |

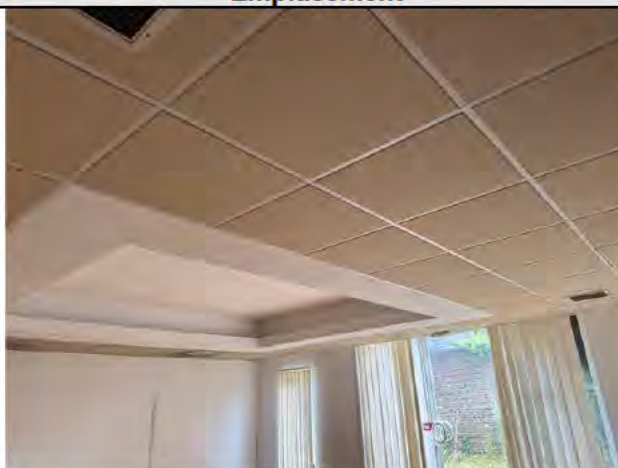
| PRELEVEMENT : P006 | | |

| Nom du client | Numéro de dossier | Pièce ou local |
|---|---|---|
| Faux-plafond | absence d'amiante | |

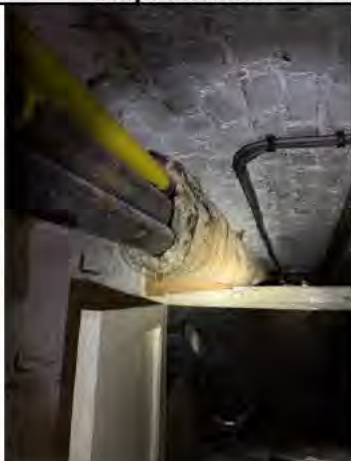
| PRELEVEMENT : P006 | | |
|---|---|---|
| Conduit de fluide - Plafond | | absence d'amiante |
