**6731 6731 02.07.26**

15 rue François de Badts  
59110 LA MADELEINE

## Etat des Risques et Pollutions

## Rapport de mission de repérage des matériaux et produits contenant de l'amiante pour l'établissement du constat établi à l'occasion de la vente d'un immeuble bâti

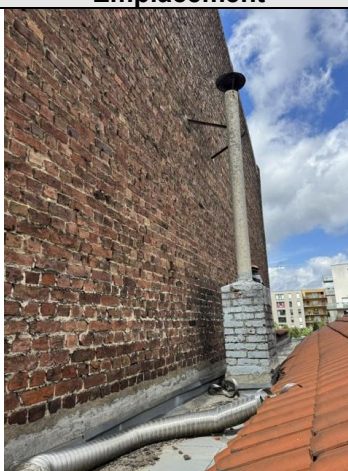
| Etat de conservation du matériau ou produit | | | Risque de dégradation | |
|---|---|---|---|---|
| | Matériau non dégradé <input checked="" type="checkbox"/> | | Risque de dégradation faible ou à terme <input checked="" type="checkbox"/> | EP |
| Protection physique non étanche ou absence de protection physique <input checked="" type="checkbox"/> | | | Risque faible d'extension de la dégradation <input type="checkbox"/> | EP |

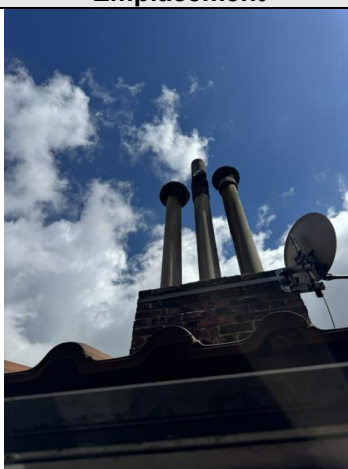
### ELEMENT : Conduit de fluide x 3

| N° Local | Local | Etage | Elément | Zone | Matériau / Produit | Liste | Critère(s) ayant permis de conclure | Etat de dégradation | Photo |
|---|---|---|---|---|---|---|---|---|---|
| | | | Conduit de fluide x 3 | Sol OUEST | Fibre ciment | B | Jugement personnel | Matériaux non dégradé | |

| Etat de conservation du matériau ou produit | | | Risque de dégradation | |
|---|---|---|---|---|
| | Matériau non dégradé <input checked="" type="checkbox"/> | | Risque de dégradation faible ou à terme <input checked="" type="checkbox"/> | EP |
| Protection physique non étanche ou absence de protection physique <input checked="" type="checkbox"/> | | | Risque faible d'extension de la dégradation <input type="checkbox"/> | EP |

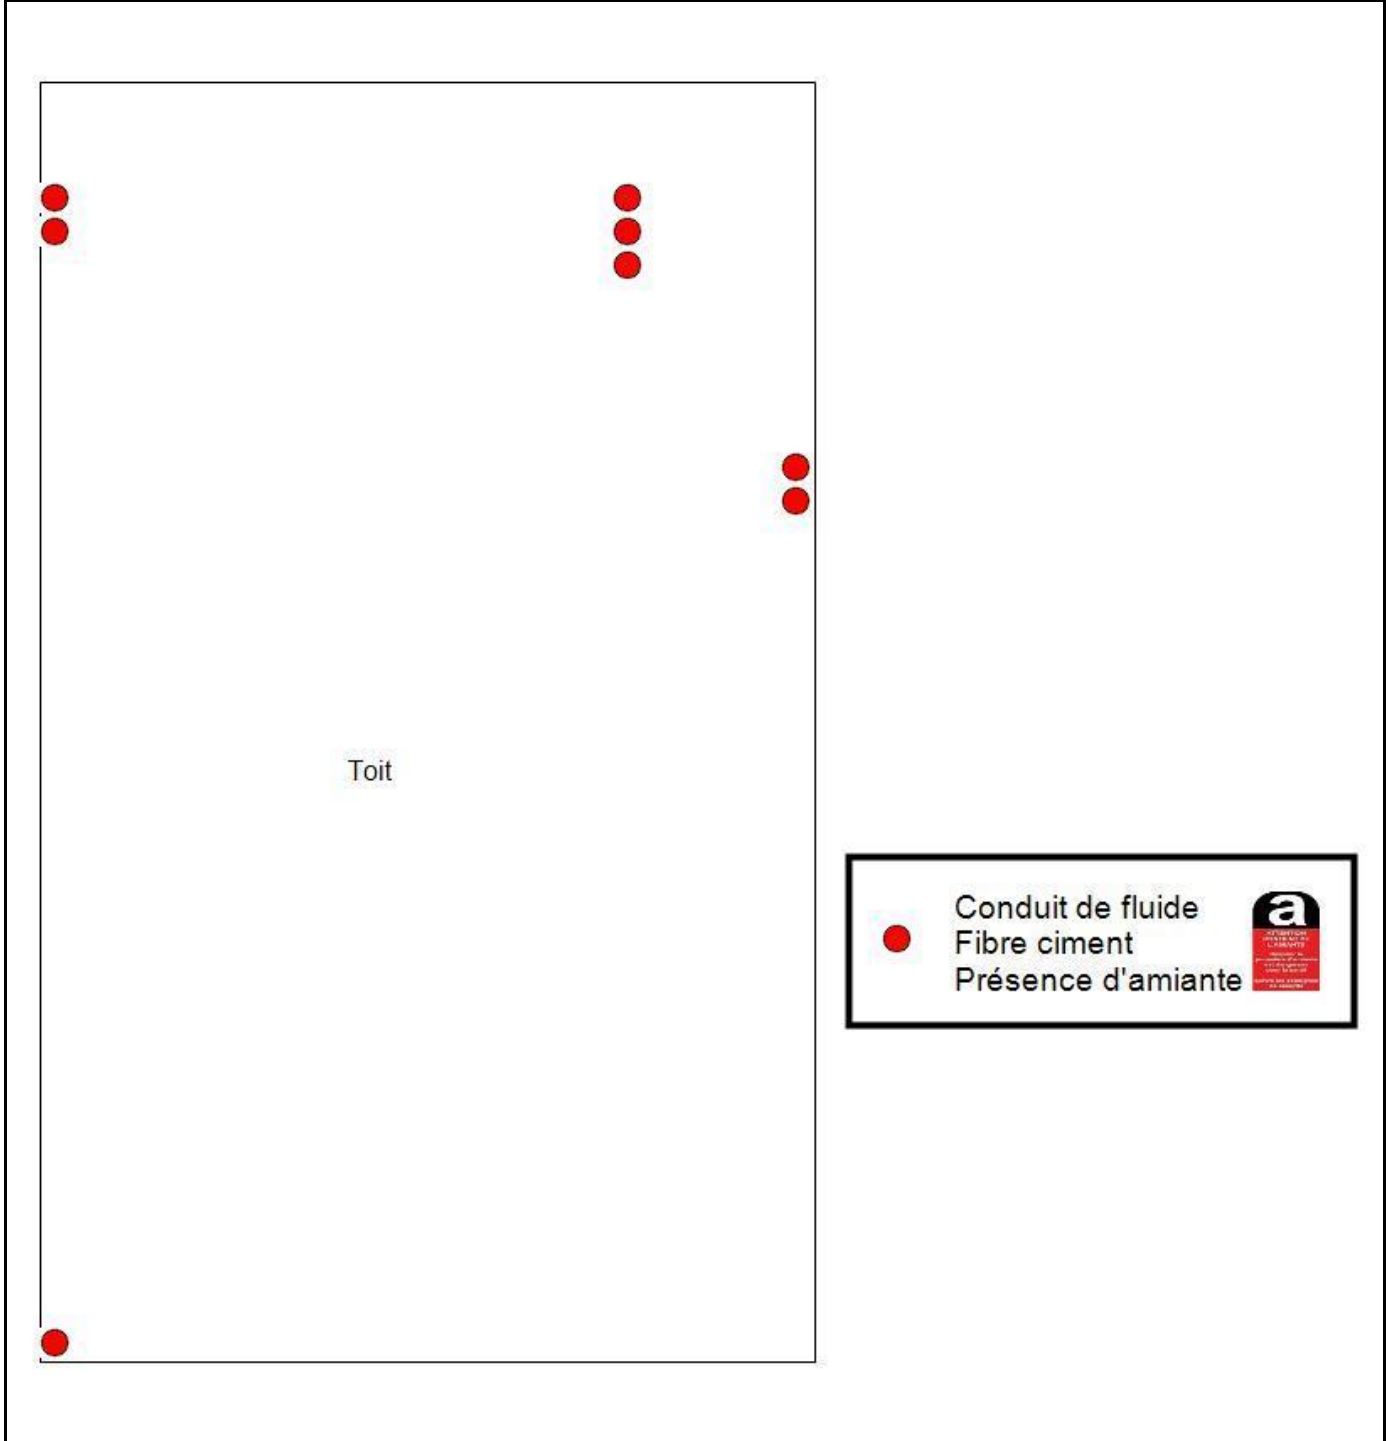
| PLANCHE DE REPERAGE USUEL | | | | Adresse de l'immeuble : 15 rue François de Badts<br>59110 LA MADELEINE |
|---|---|---|---|---|
| Origine du plan : | Cabinet de diagnostics | | | Bâtiment – Niveau : Toit |

| N° Local | Local | Etage | Elément | Zone | Matériau / Produit | Liste | Critère(s) ayant permis de conclure | Etat de dégradation | Photo |
|---|---|---|---|---|---|---|---|---|---|
| 31 | Toiture | 3ème | Conduit de fluide x 2 | Sol OUEST | Fibre ciment | B | Jugement personnel | Matériaux non dégradé | |
| | | | Conduit de fluide | Sol EST | Fibre ciment | B | Jugement personnel | Matériaux non dégradé | |
| | | | Conduit de fluide x 2 | Sol SUD | Fibre ciment | B | Jugement personnel | Matériaux non dégradé | |

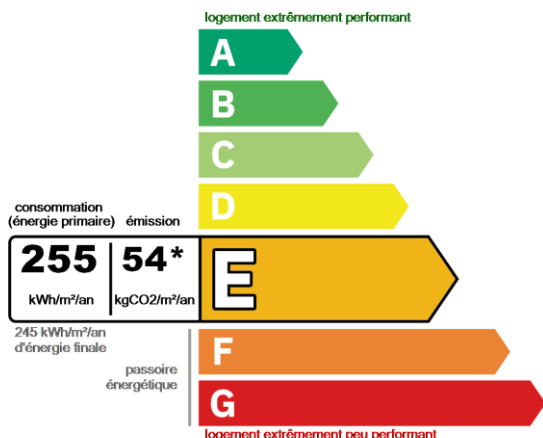
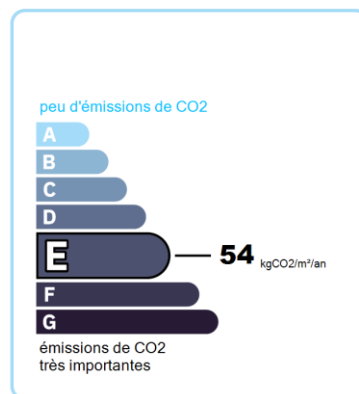
## Performance énergétique et climatique

Le niveau de consommation énergétique dépend de l'isolation du logement et de la performance des équipements. Pour l'améliorer, voir pages 5 à 6

Ce logement émet 5085 kg de CO<sub>2</sub> par an, soit l'équivalent de 26346 km parcourus en voiture. Le niveau d'émissions dépend principalement des types d'énergies utilisées (bois, électricité, gaz, fioul, etc.)
