# Dossier de Diagnostic Technique

## Vente

**564 le Moulin de Sou**

**61500 BURSARD**

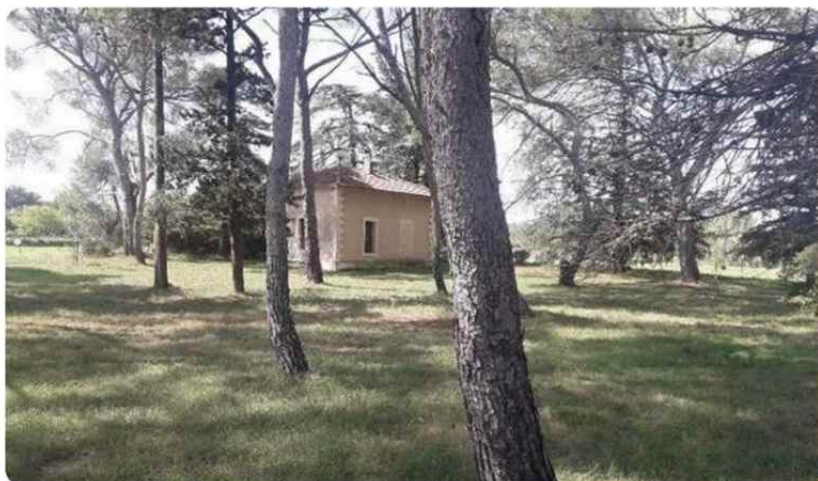
Terrain respectant les obligations de débroussaillage, source : ONF.

Le débroussaillage consiste sur une profondeur d'au moins 50 mètres<sup>1</sup> autour de son habitation, à **réduire la quantité de végétaux** et à **créer des discontinuités** dans la végétation restante.

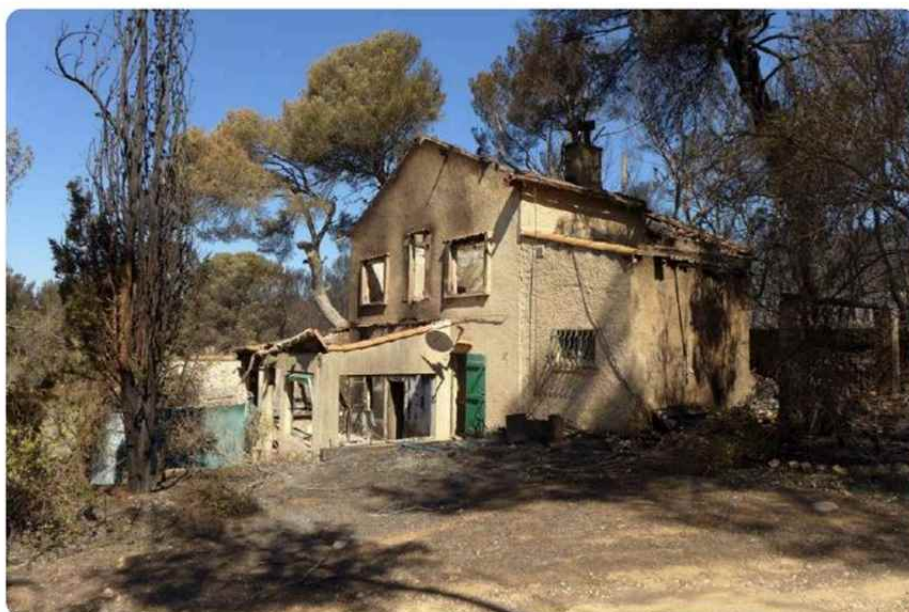
Maison non débroussaillée, partiellement détruite par le passage d'un feu, Rognac (13), source : ONF.
