# CONSTAT DE RISQUE D'EXPOSITION AU PLOMB EN PARTIES PRIVATIVES

| Cabinet : EXIM EXPERTISES IMMOBILIERES<br>Nom du responsable : Jeannotte Guy-Philippe<br>Nom du diagnostiqueur : DONA ALEXIS<br>Organisme d'assurance : LSN<br>Police : n°10583929904A057 | | | | | | | | | | | | | | | | | | | | | | | | | | | | | | | | |

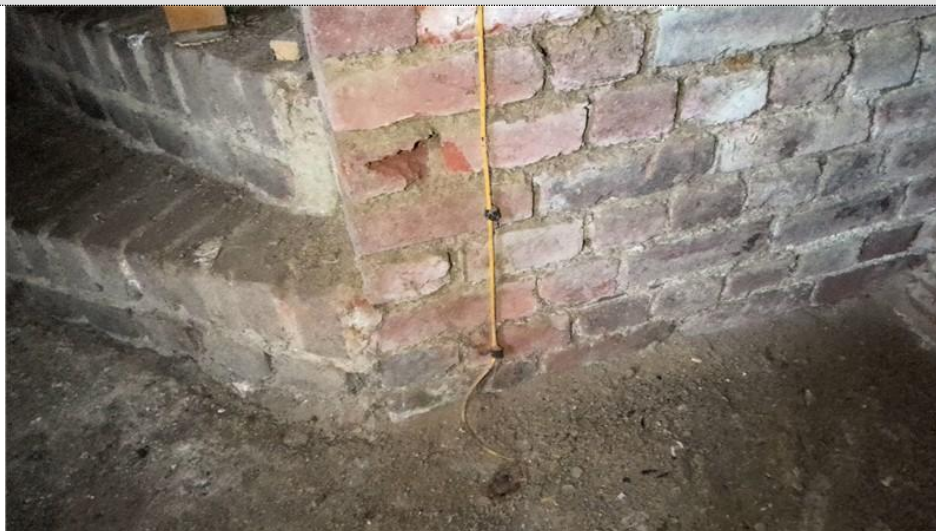
### Point de contrôle N° B.3.3.2 b)

Description : La section du CONDUCTEUR DE TERRE est insuffisante.

Localisation : Cave

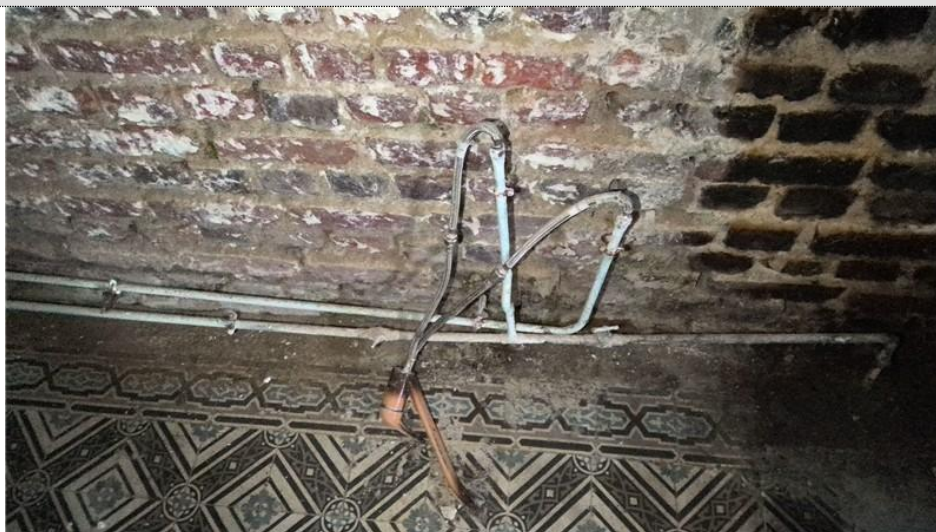
### Point de contrôle N° B.3.3.4 a)

Description : La CONNEXION à la LIAISON EQUIPOTENTIELLE principale d'au moins une CANALISATION métallique de gaz, d'eau, de chauffage central de conditionnement d'air, ou d'un élément CONDUCTEUR de la structure porteuse du bâtiment n'est pas assurée (résistance de continuité > 2 ohms).

Localisation : Séjour

| N° article (1) | Libellé des anomalies | Localisation(*) |
|---|---|---|
| B.3.3.4 a) | La CONNEXION à la LIAISON EQUIPOTENTIELLE principale d'au moins une CANALISATION métallique de gaz, d'eau, de chauffage central de conditionnement d'air, ou d'un élément CONDUCTEUR de la structure porteuse du bâtiment n'est pas assurée (résistance de continuité > 2 ohms). | Séjour |

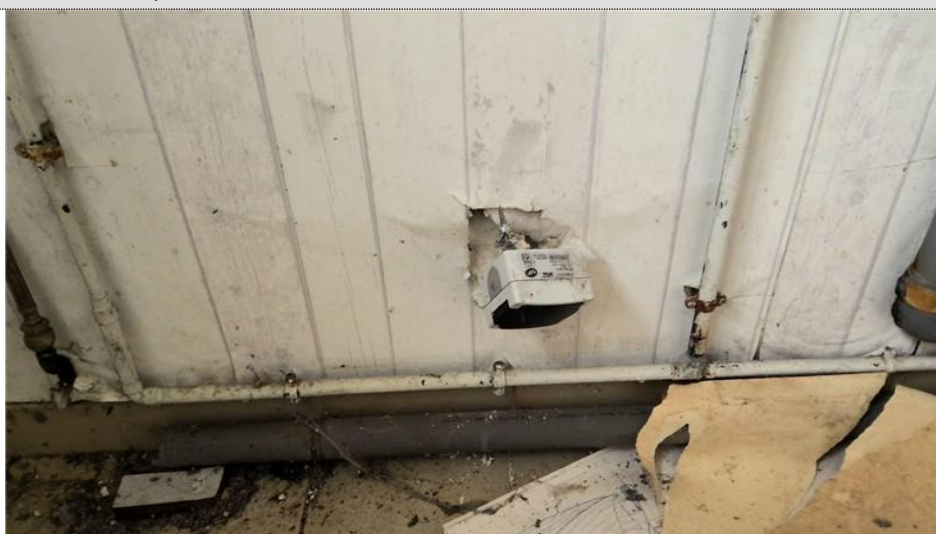
**Point de contrôle N° B.3.3.6 a2)**

Description : Au moins un socle de prise de courant comporte une broche de terre non reliée à la terre.

Localisation : Salle d'eau

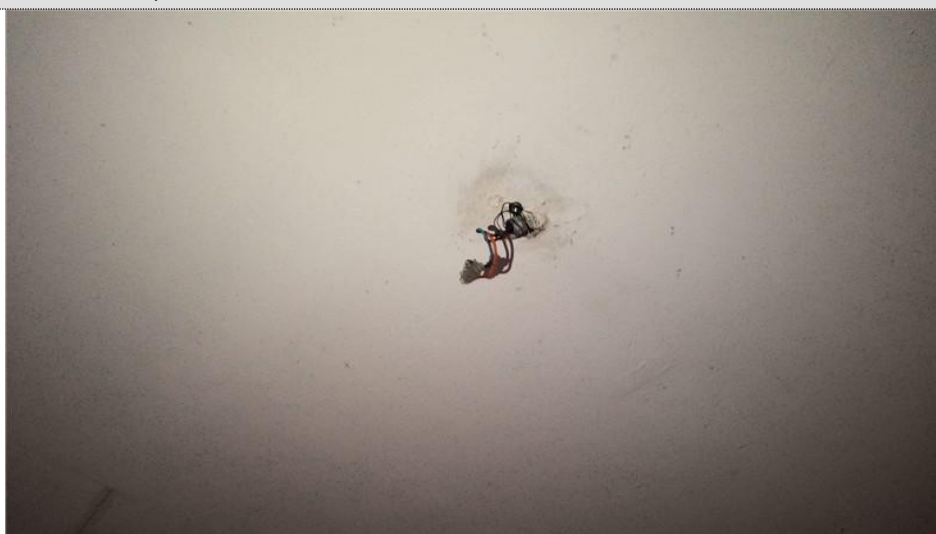
# Point de contrôle N° B.3.3.6 a3)

| <u>Description :</u> | Au moins un CIRCUIT (n'alimentant pas des socles de prises de courant) n'est pas relié à la terre. |
| <u>Localisation :</u> | Chambre n°2 |

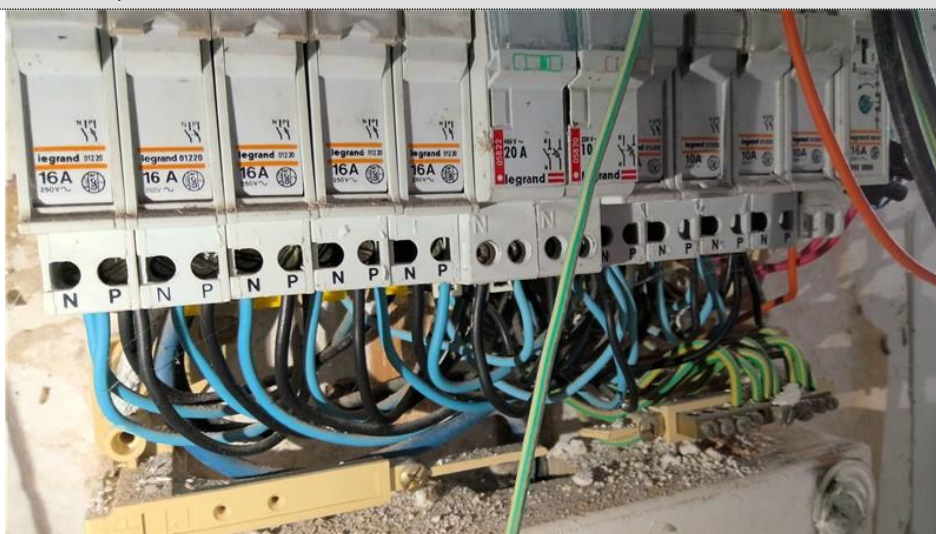
# Point de contrôle N° B.4.3 e)

| <u>Description :</u> | Le courant assigné (calibre) de la protection contre les surcharges et courts-circuits d'au moins un CIRCUIT n'est pas adapté à la section des CONDUCTEURS correspondants. |
| <u>Localisation :</u> | Séjour |

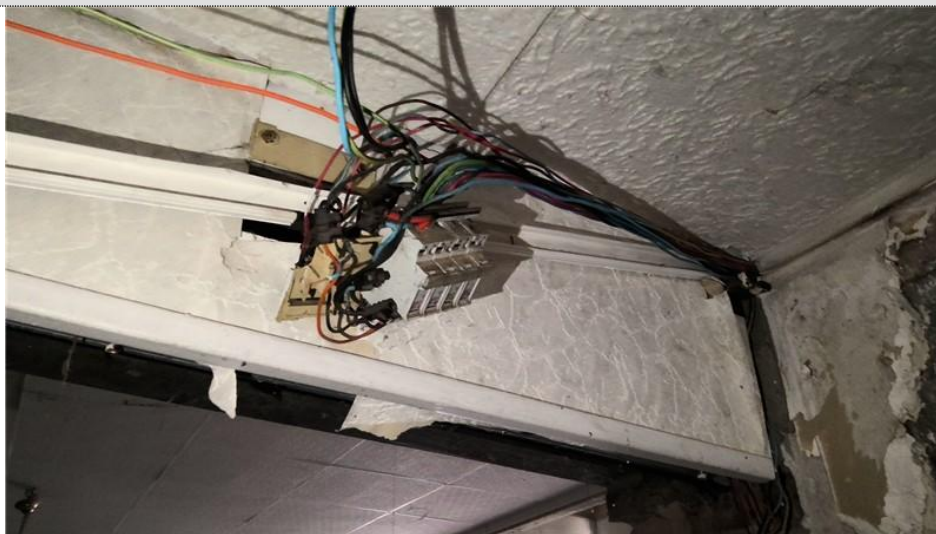
**Point de contrôle N° B.7.3 a)**

Description : L'ENVELOPPE d'au moins un matériel est manquante ou détériorée.

Localisation : Cuisine

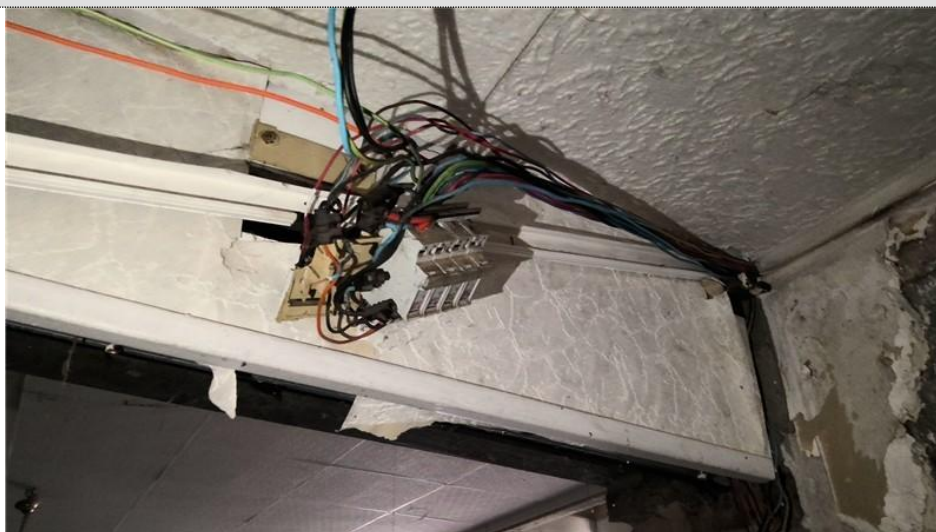
**Point de contrôle N° B.7.3 c2)**

Description : Au moins un CONDUCTEUR nu et/ou au moins une partie accessible est alimenté sous une tension > 25 V a.c. ou > 60 V d.c. ou est alimenté par une source autre que TBTS.

Localisation : Cuisine

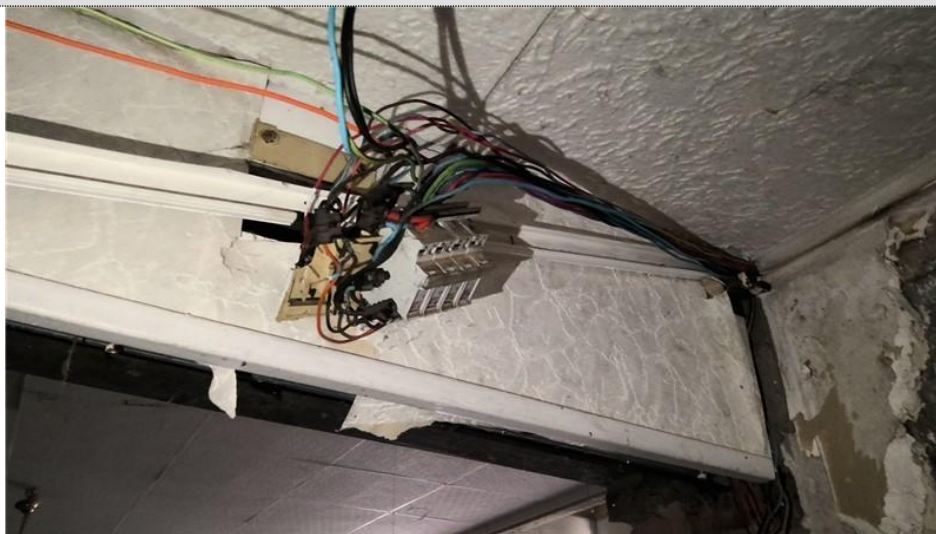
**Point de contrôle N° B.7.3 d)**

Description : L'installation électrique comporte au moins une CONNEXION avec une partie active nue sous tension accessible.

Localisation : Cuisine

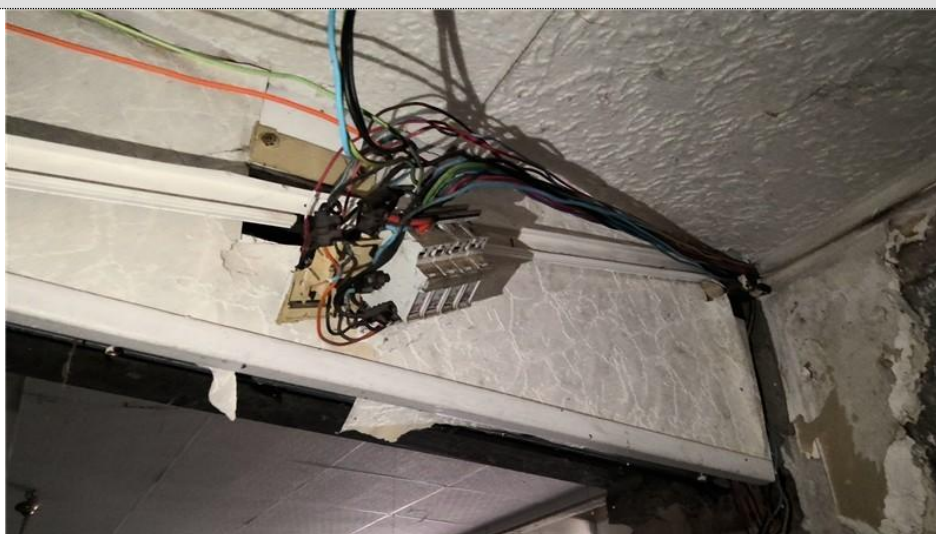
**Point de contrôle N° B.7.3 e)**

Description : L'installation électrique comporte au moins un dispositif de protection avec une partie active nue sous tension accessible.

Localisation : Cuisine

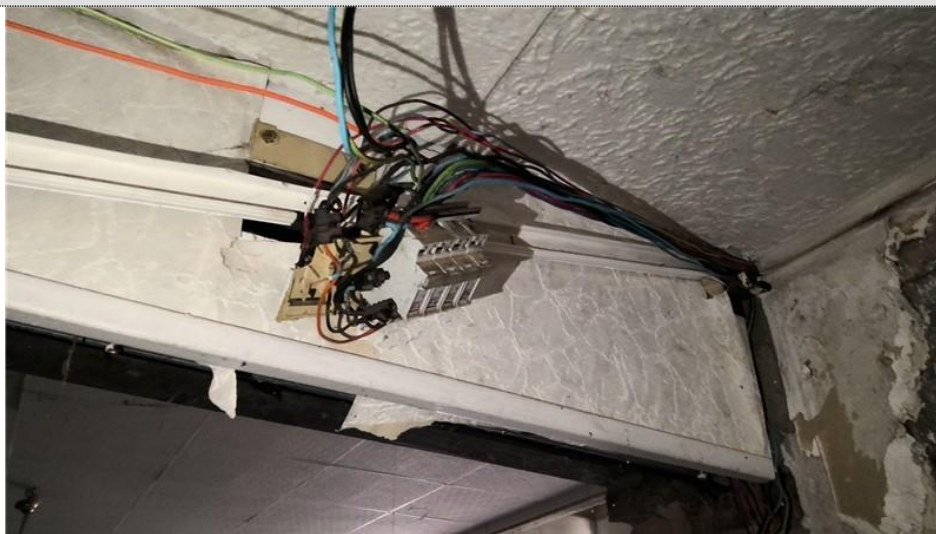
Point de contrôle N° B.8.3 e)

| <u>Description :</u> | Au moins un CONDUCTEUR isolé n'est pas placé sur toute sa longueur dans un conduit, une goulotte, une plinthe ou une huisserie, en matière isolante ou métallique, jusqu'à sa pénétration dans le MATERIEL ELECTRIQUE qu'il alimente. |
