# DOSSIER DE DIAGNOSTICS TECHNIQUES AVANT VENTE

**Référence** [REDACTED] **21125 15.01.26**

| <b>Bien :</b> | <b>Maison de village</b> |
| <b>Adresse :</b> | <b>5 Rue Font Neuve<br/>04190 LES MÉES</b> |

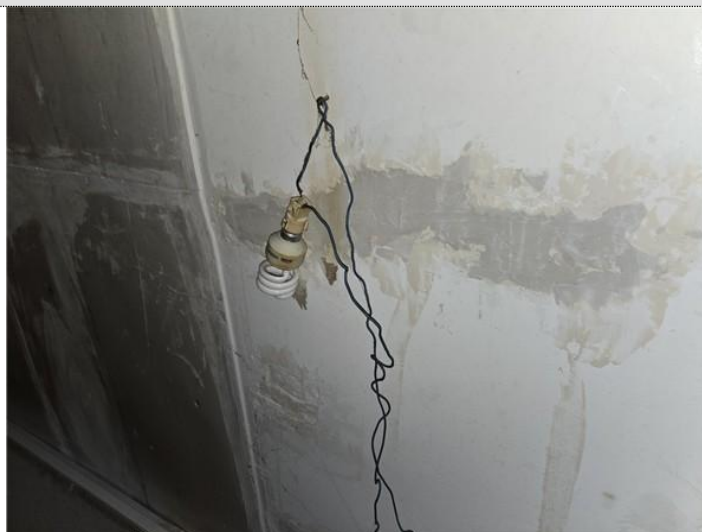
### Point de contrôle N° B.7.3 a)

**Description :** L'ENVELOPPE d'au moins un matériel est manquante ou détériorée.

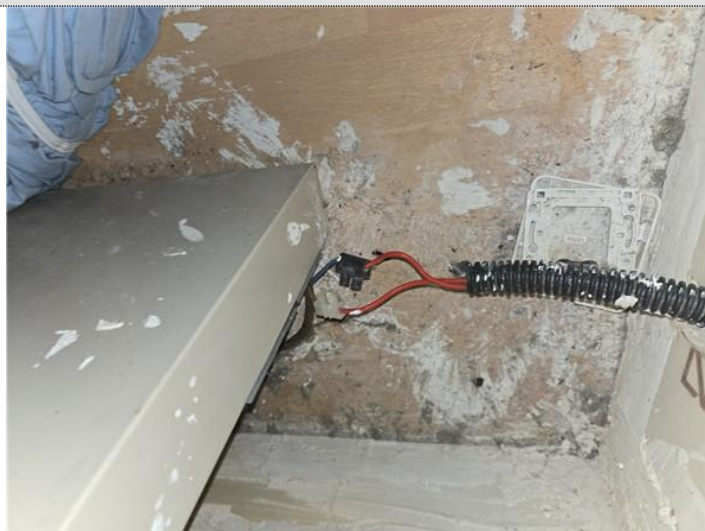
**Point de contrôle N° B.7.3 b)**

Description : L'isolant d'au moins un CONDUCTEUR est dégradé.

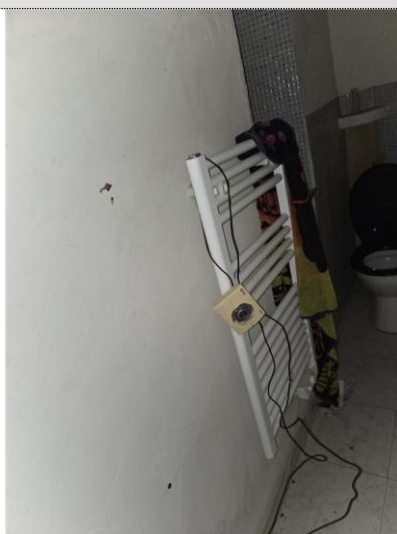
**Point de contrôle N° B.8.3 a)**

| <u>Description :</u> | L'installation comporte au moins un MATERIEL ELECTRIQUE vétuste. |

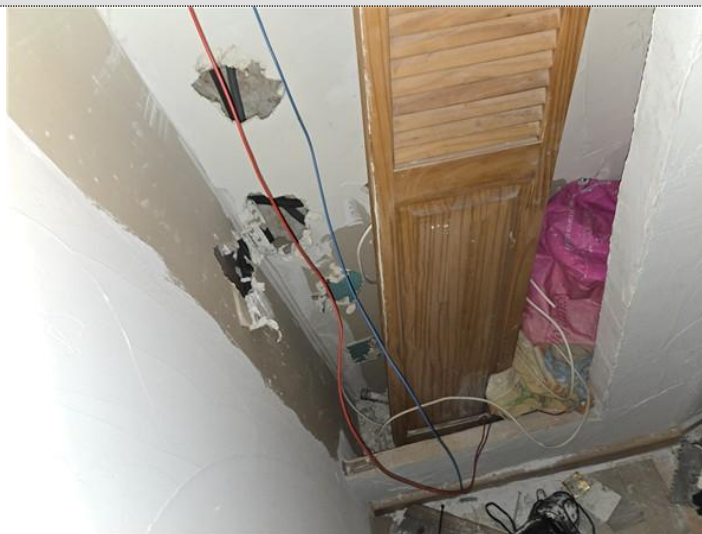
**Point de contrôle N° B.8.3 b)**

Description : L'installation comporte au moins un MATERIEL ELECTRIQUE inadapté à l'usage.

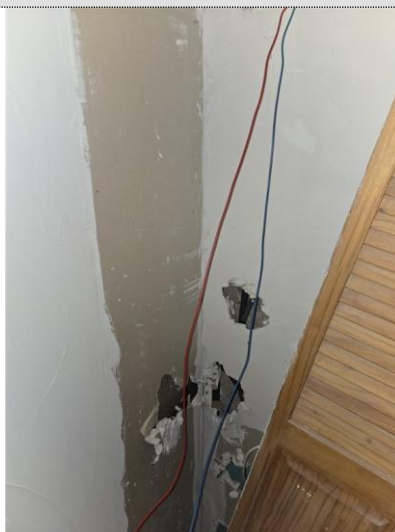
**Point de contrôle N° B.8.3 e)**

Description : Au moins un CONDUCTEUR isolé n'est pas placé sur toute sa longueur dans un conduit, une goulotte, une plinthe ou une huisserie, en matière isolante ou métallique, jusqu'à sa pénétration dans le MATERIEL ELECTRIQUE qu'il alimente.
