**Rapport de mission de repérage des matériaux et produits contenant de l'amiante pour l'établissement du  
constat établi à l'occasion de la vente d'un immeuble bâti  
(Listes A et B de l'annexe 13-9 du Code de la Santé publique)**

Numéro de dossier : **251194**  
Date du repérage : 05/09/2025

| Adresse | Rue : ..... <b>90 Rue Pierre Semard</b><br>Code postal, ville : ..... <b>27000 Évreux (France)</b><br>Bât., escalier, niveau, appartement n°, lot n° : /<br>Cadastre : ..... <b>Références cadastrales non communiquées Parcelle(s) n° : NC</b> |

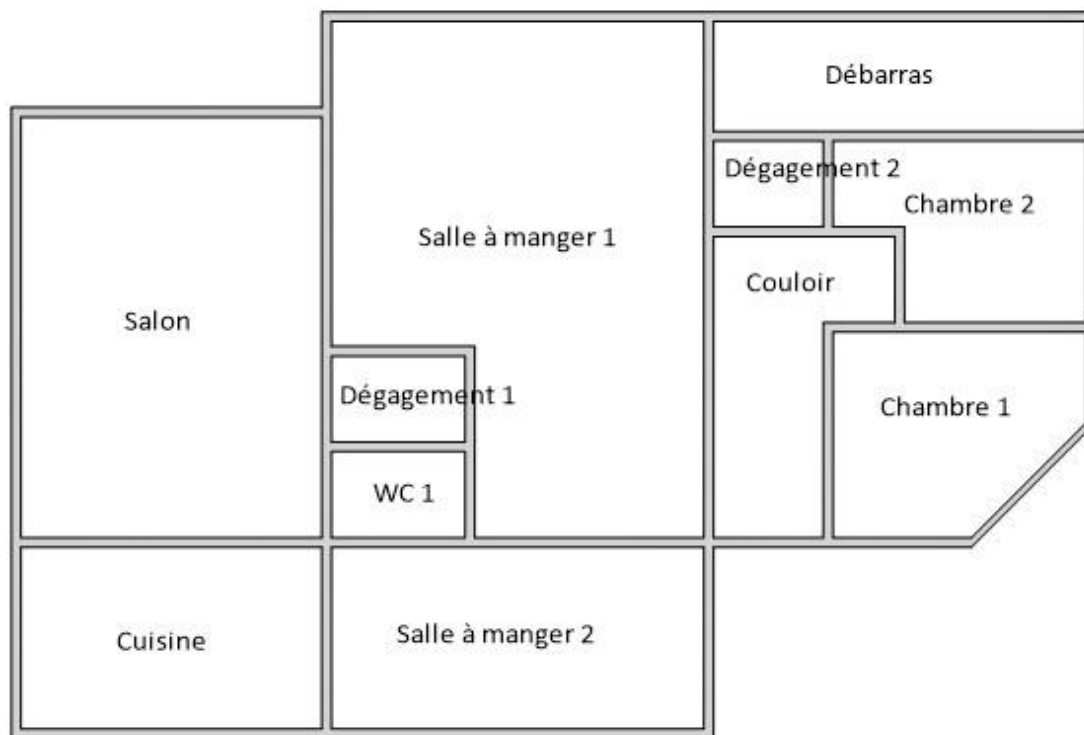
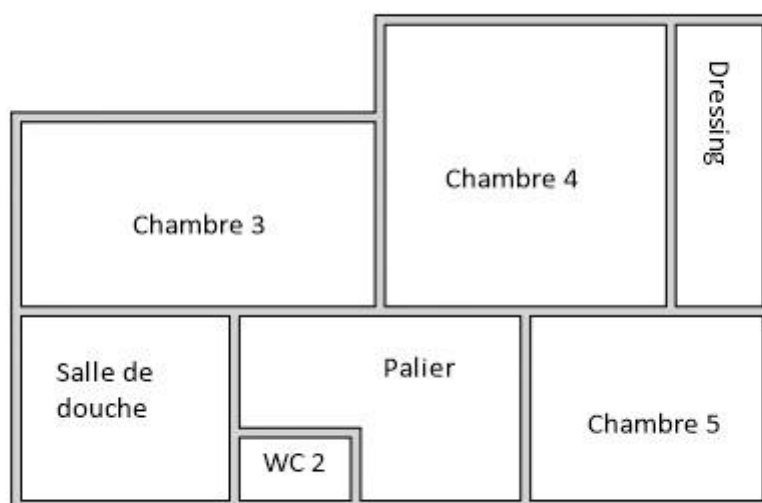
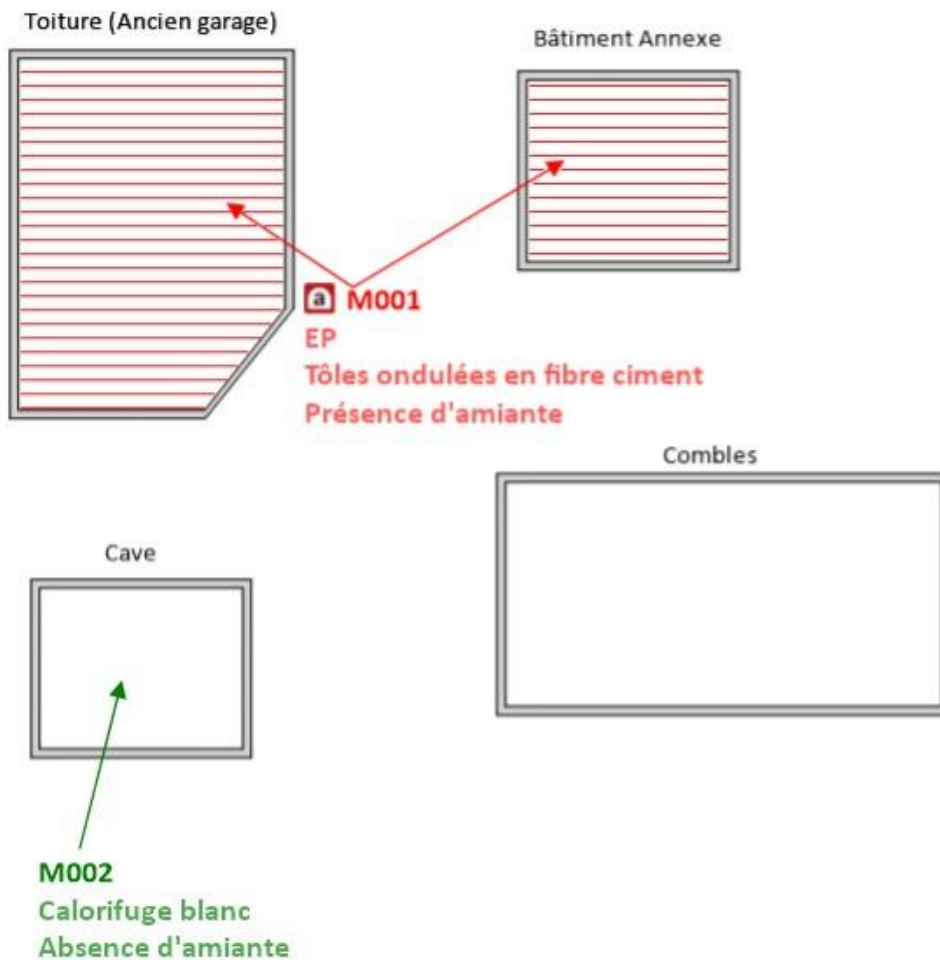
## 7.1 - Annexe - Schéma de repérage

**Dans le cadre de mission décrit à l'article 3.2, il a été repéré :**  
**- des matériaux et produits contenant de l'amiante sur jugement personnel :**  
**Tôles ondulées en fibre ciment (Toiture (Ancien garage); Bâtiment Annexe) pour lequel il est recommandé de réaliser une évaluation périodique.\***

**- des matériaux et produits ayant fait l'objet d'analyse, ne contenant pas d'amiante :**  
**Calorifuge blanc (Cave)**
