- **ERP**
- **Certificat de superficie,**
- **Constat Amiante - Avant vente.**

33 rue de la Porte d'Ypres
59800 LILLE

Etat des Risques et Pollutions

Référence : 6430 6430 11.03.25
Réalisé par Jacques DESBUISSON
Pour le compte de AXIMO

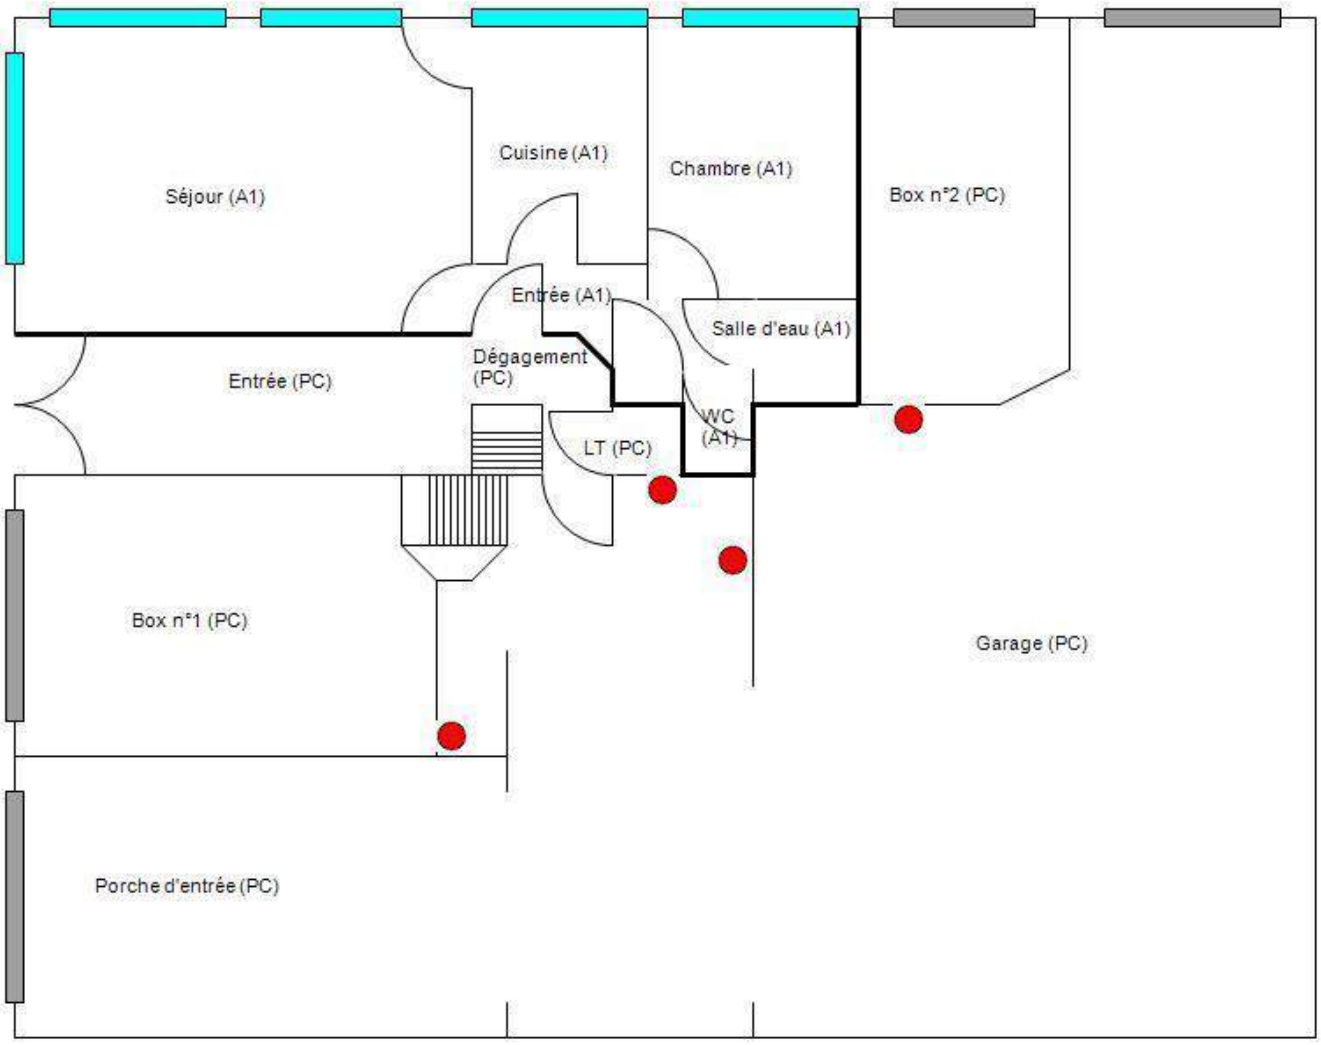
PLANCHE DE REPERAGE USUEL				Adresse de l'immeuble :	33 rue de la Porte d'Ypres 59800 LILLE
N° dossier :	6430 6430 11.03.25				
N° planche :	2/6	Version : 0	Type : Croquis		
Origine du plan :	Cabinet de diagnostics			Bâtiment – Niveau :	Croquis RDC

N° Local	Local	Etage	Elément	Zone	Matériau / Produit	Liste	Critère(s) ayant permis de conclure	Etat de dégradation	Photo
4	**Cour (PC)**	RDC	**Conduit vide-ordures n°2**	D	**Fibre ciment**	**B**	**Jugement personnel**	**Matériaux dégradé**

Conduit vide-ordures n°1	D	**Fibre ciment**	**B**	**Jugement personnel**	**Matériaux dégradé**	
			Conduit de fluide	D	**Fibre ciment**	**B**	**Jugement personnel**	**Matériaux non dégradé**	
6	**Garage (PC)**	RDC	**Conduit de fluide**	Plafond	**Fibre ciment**	**B**	**Jugement personnel**	**Matériaux non dégradé**	
26	**Balcon (A2)**	1er	**Conduit vide-ordures**	D	**Fibre ciment**	**B**	**Jugement personnel**	**Matériaux non dégradé**

Conduits Fibre ciment
Présence d'amiante
