## **PROCES VERBAL DE DESCRIPTION**

**LE LUNDI ONZE DÉCEMBRE DEUX MILLE VINGT  
TROIS de 13 heures 50 à 16 heures 35**

Certifie m'être transporté ce jour au 12 Rue Camille Desmoulins à ESCAUDAIN (59124) à l'effet de procéder à la description exacte et détaillée de l'immeuble à usage d'habitation s'y trouvant sur une parcelle cadastrée section BA n°470 et d'une contenance de 03 a 91 ca ; Immeuble qui dépend de l'actif du patrimoine personnel de

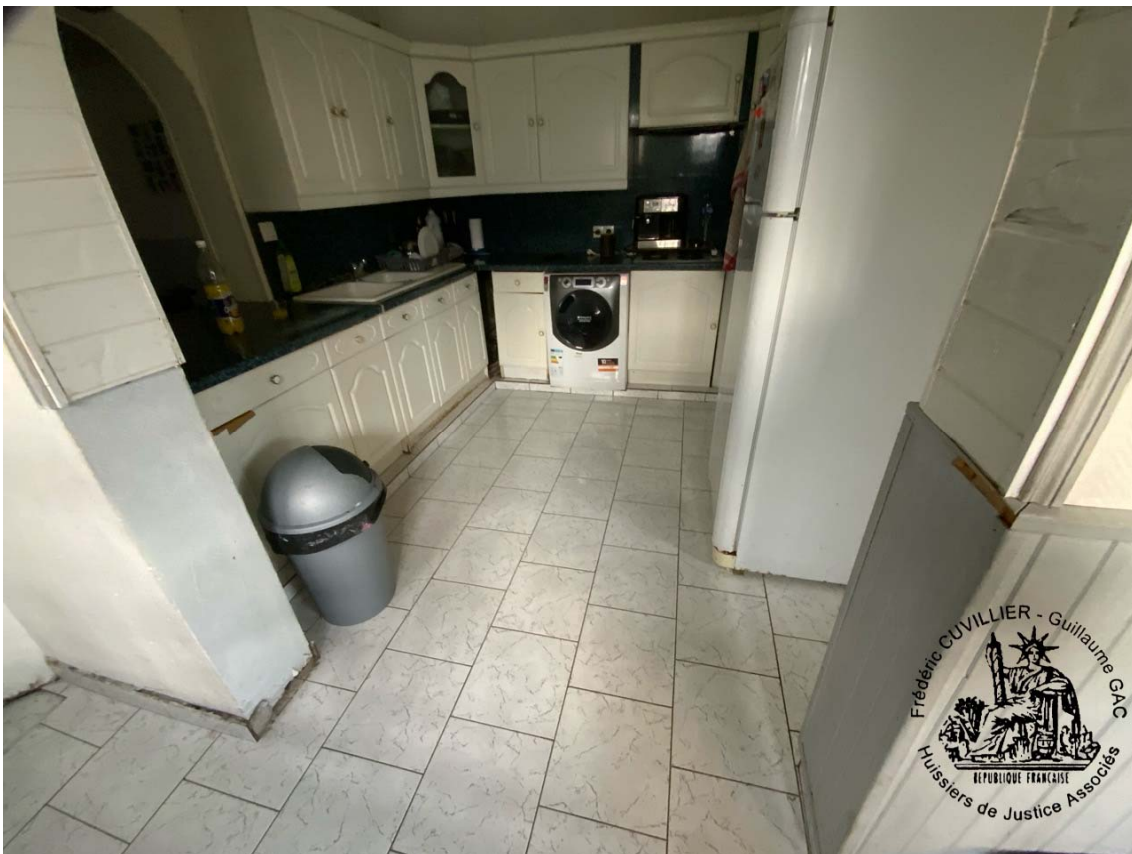
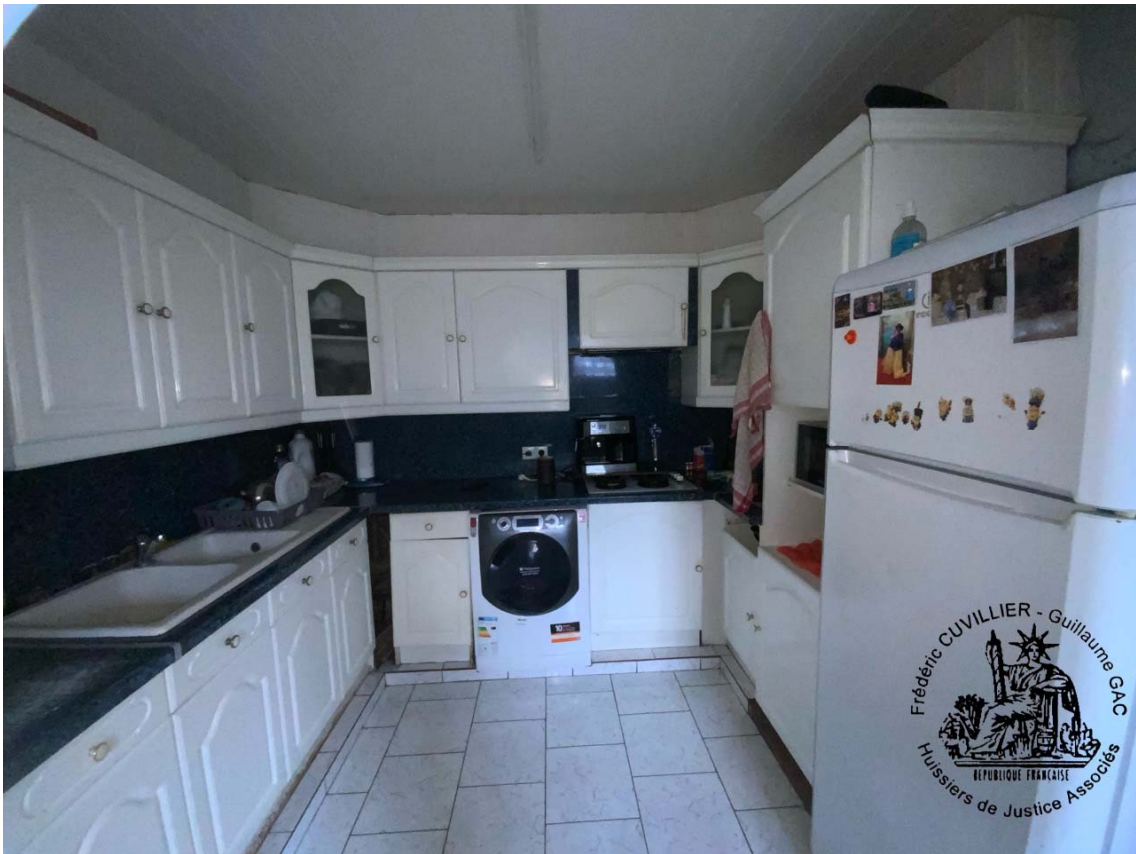
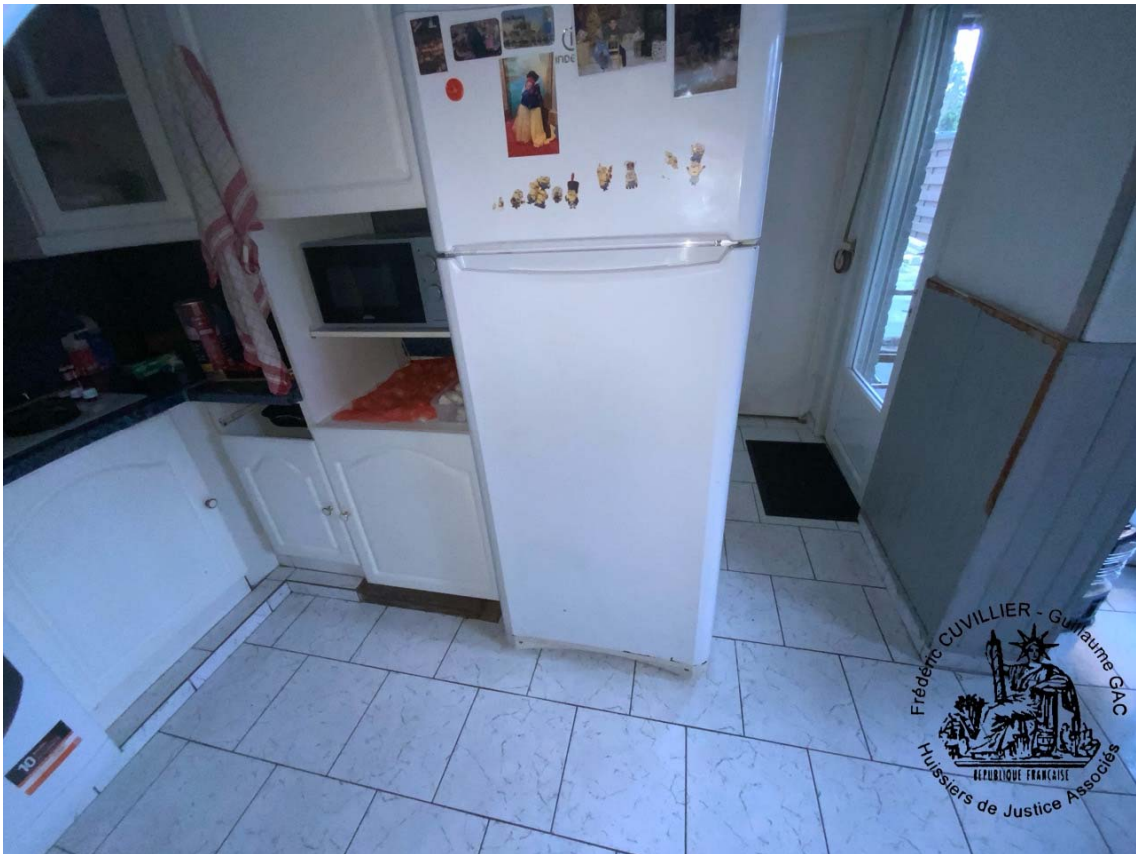
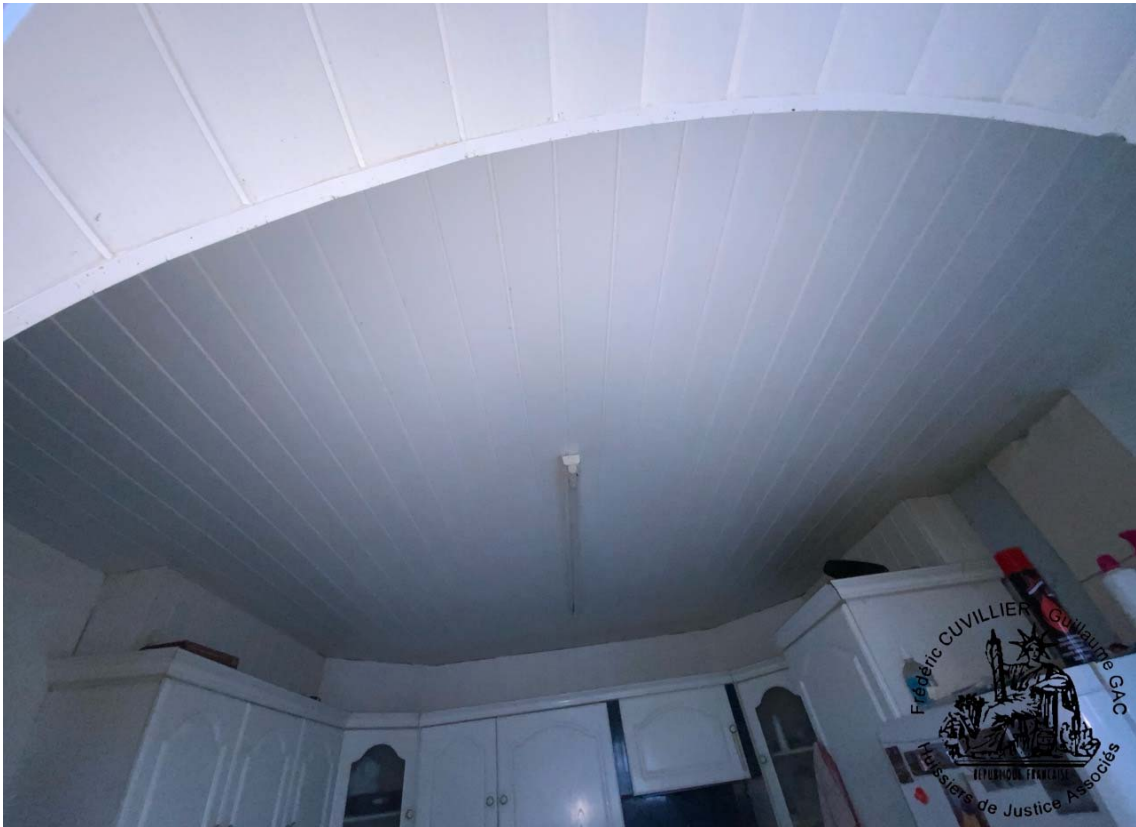
## CUISINE

De la salle à manger n°2, sur la gauche, j'accède à la cuisine. Sol carrelé. Présence de meubles hauts et bas de cuisine. Un point d'eau. Un radiateur chauffage au gaz. Présence de lambris au plafond

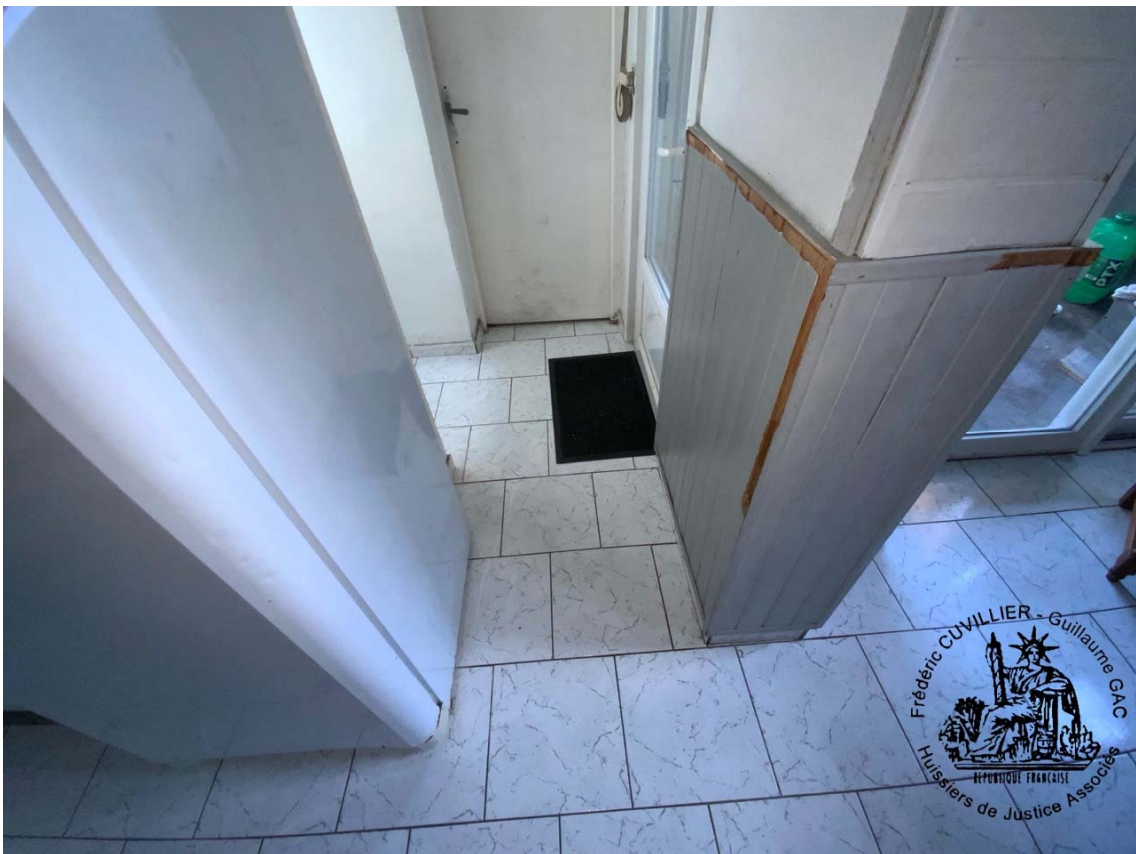
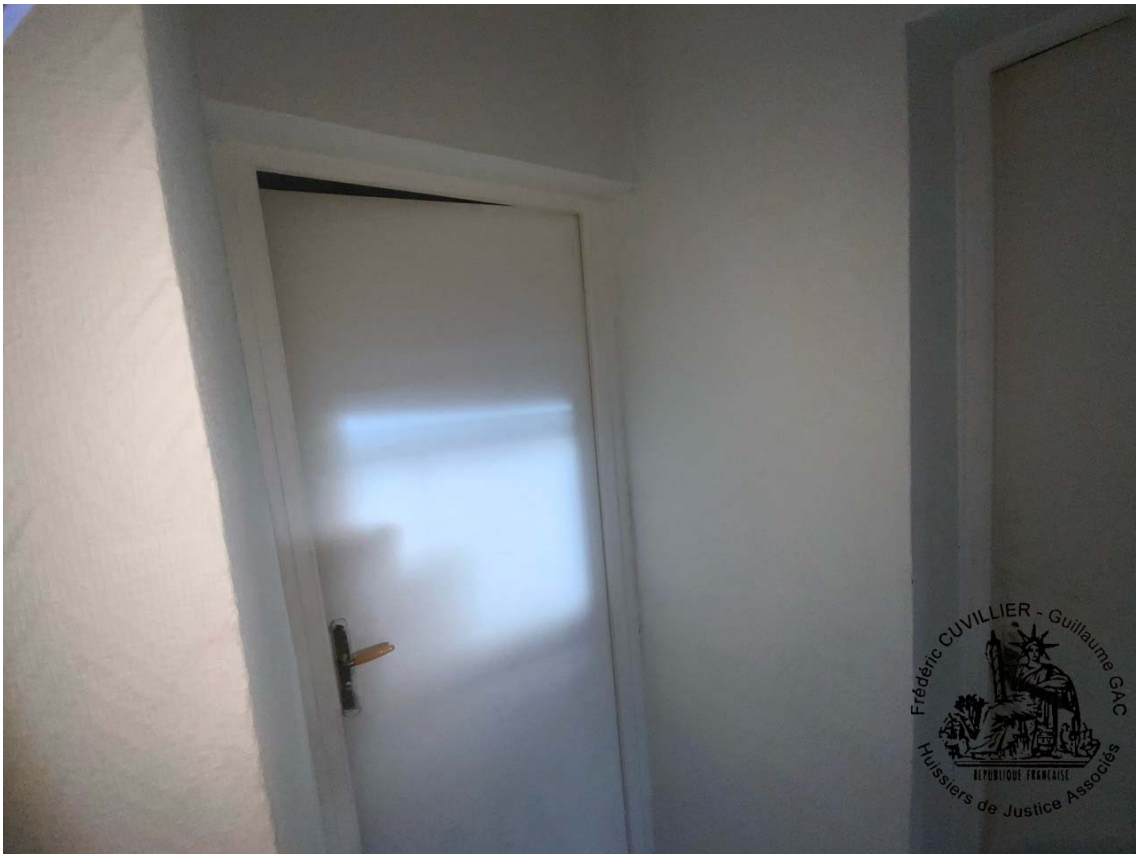
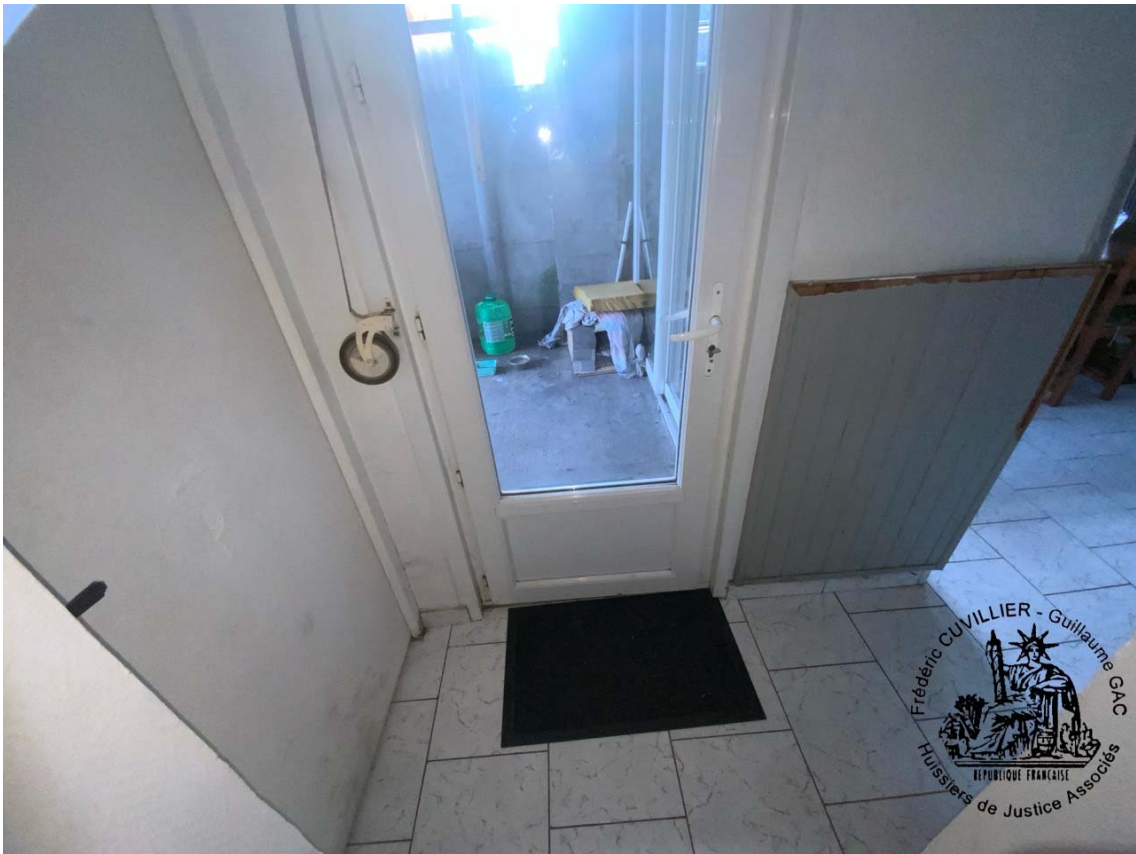
## DEGAGEMENT N°2

De la cuisine, par une ouverture libre, j'emprunte un couloir. Sol carrelé. Murs sur tapisserie. Plafond sur dalles de type polystyrène. Présence d'une porte fenêtrée avec imposte qui donne sur la terrasse.

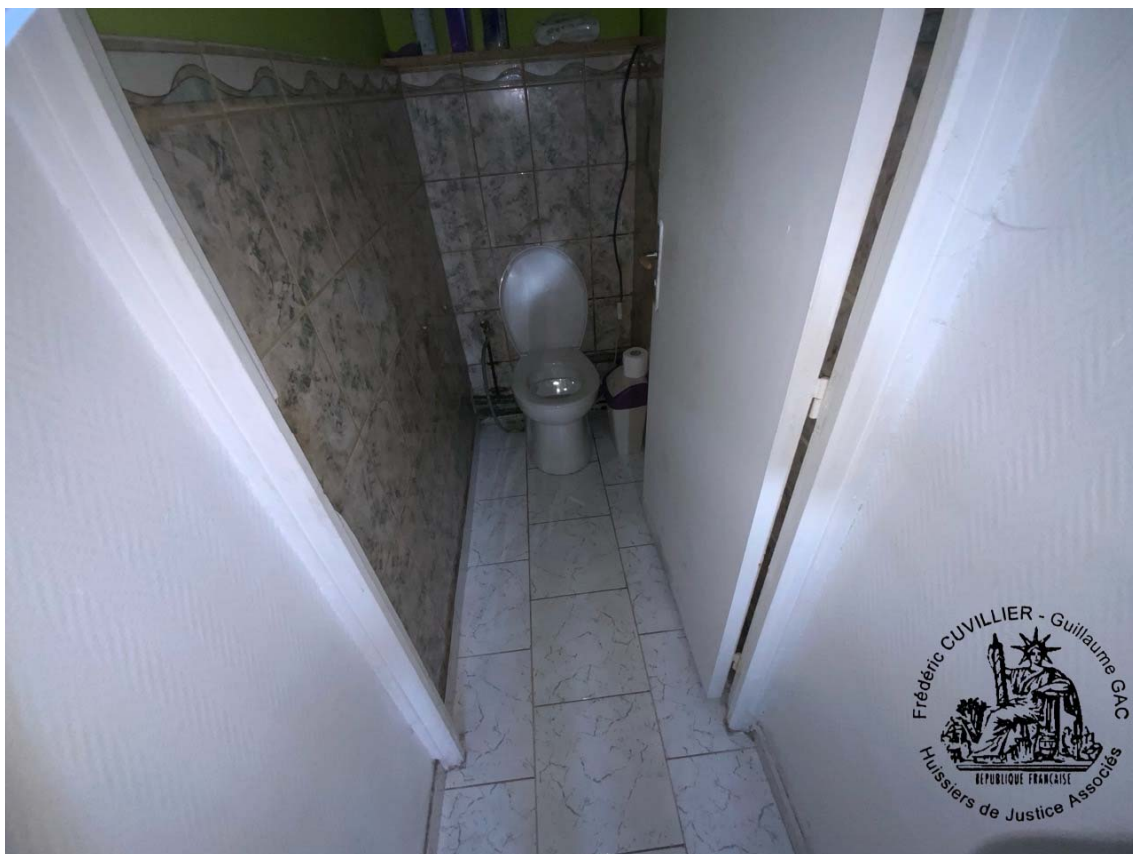
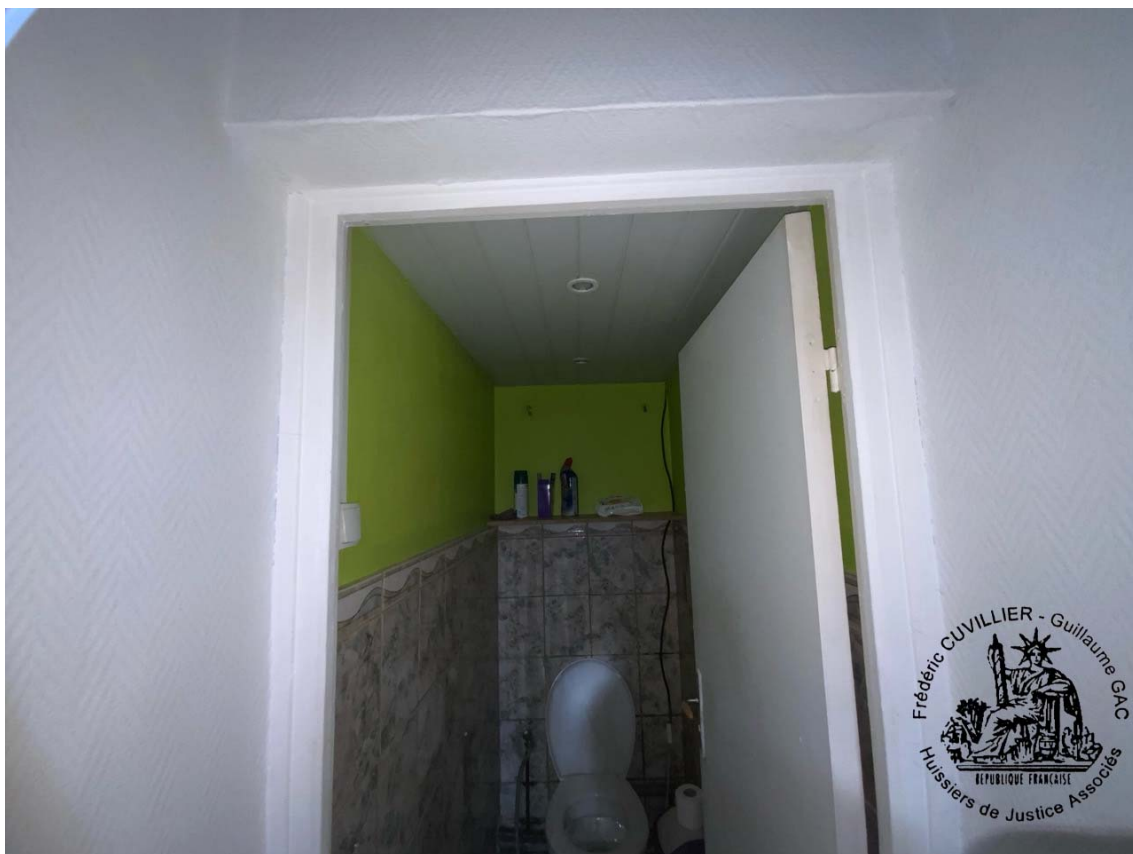
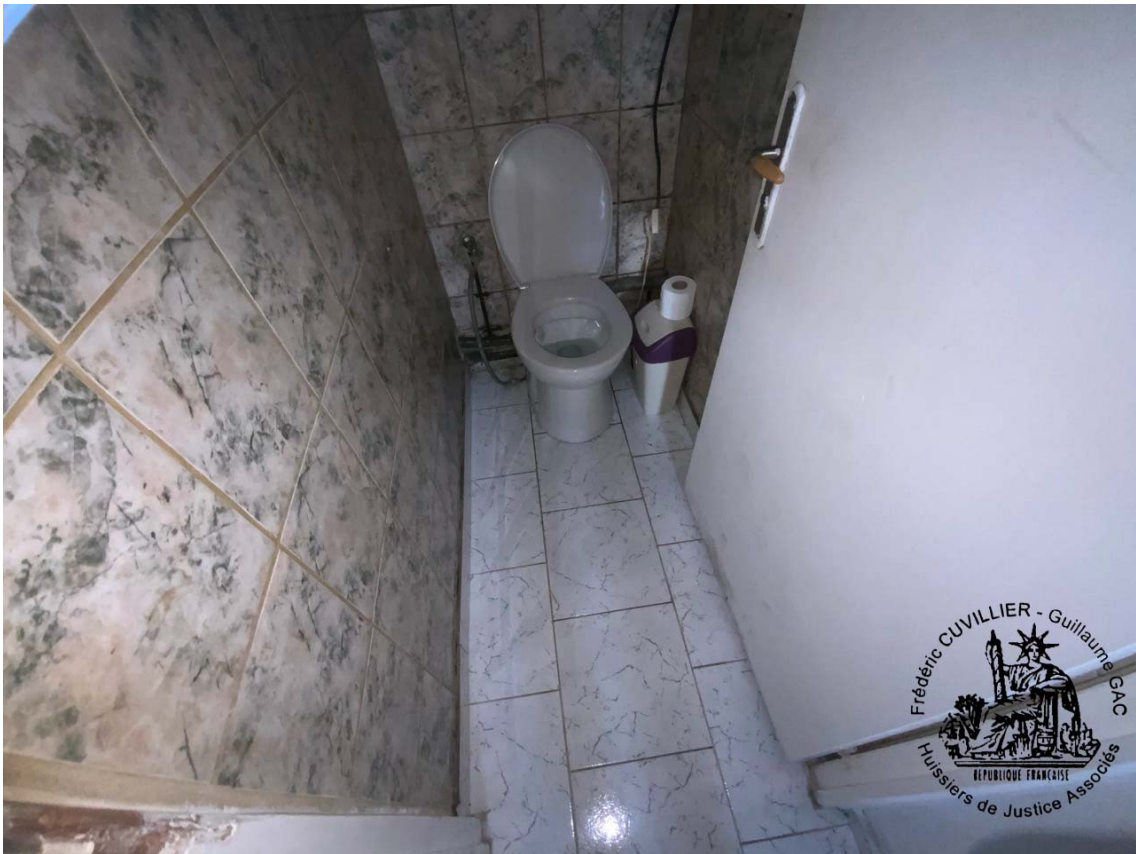
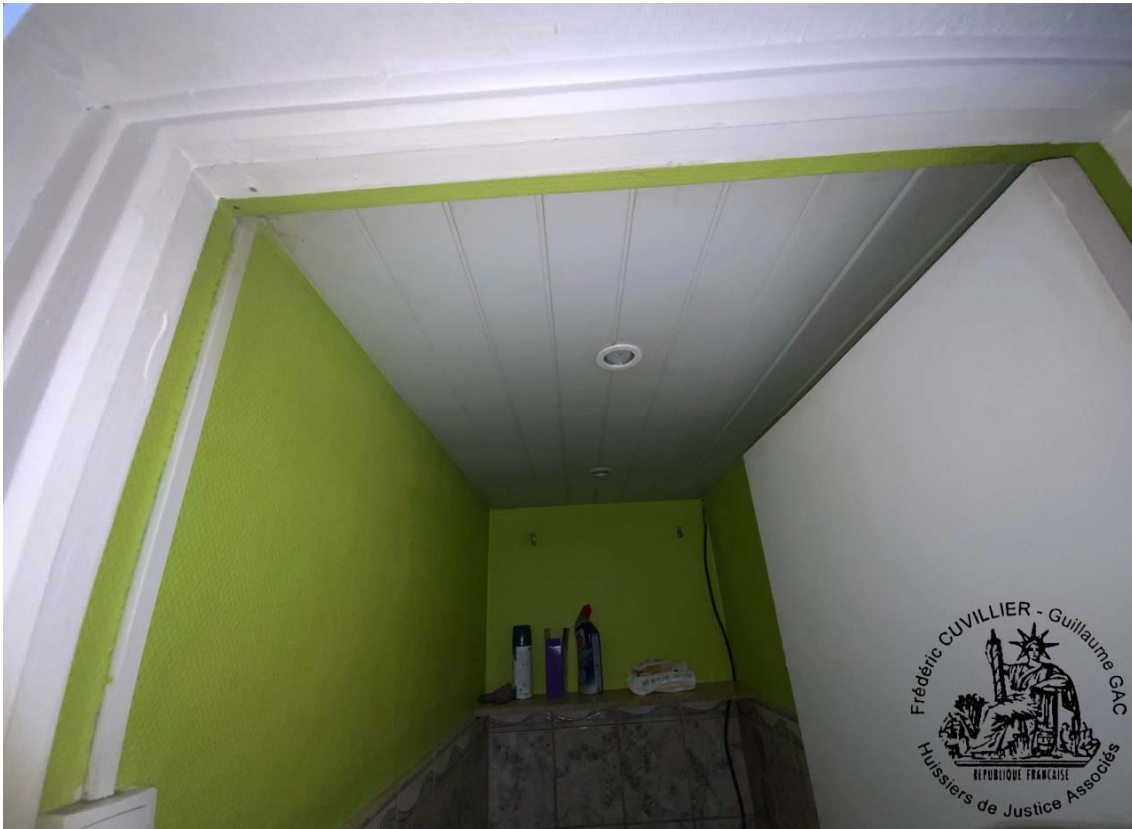
## WC

Du couloir, sur la gauche, j'accède à la pièce WC. Sol carrelé. Murs carrelés jusqu'à mi-hauteur. Lambris au plafond. Présence d'un bloc sanitaire.

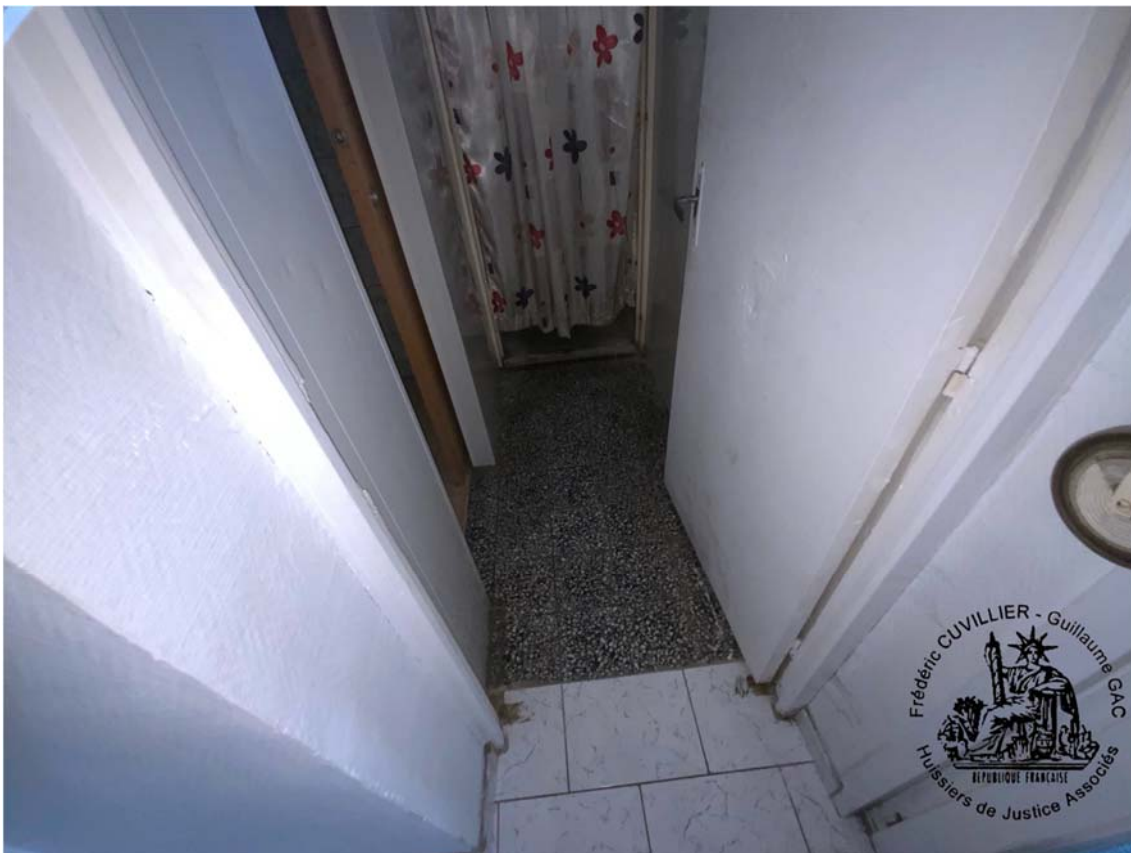
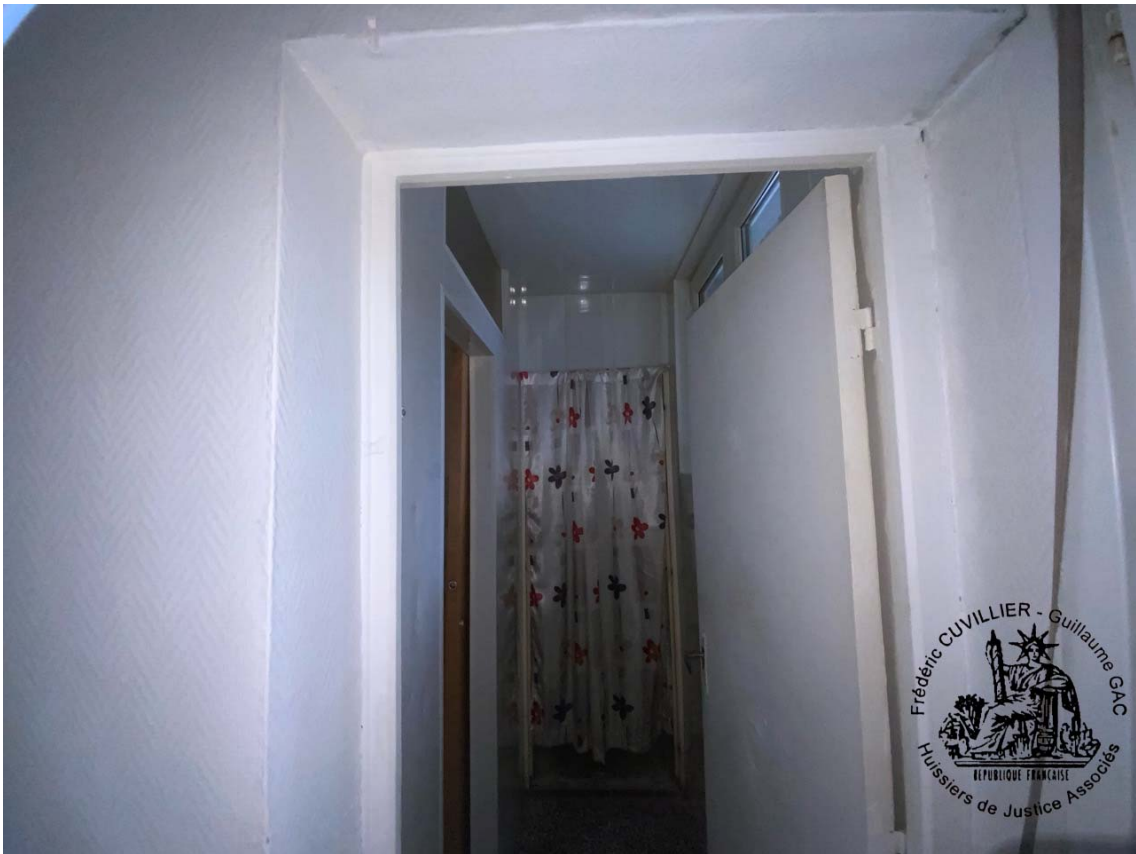
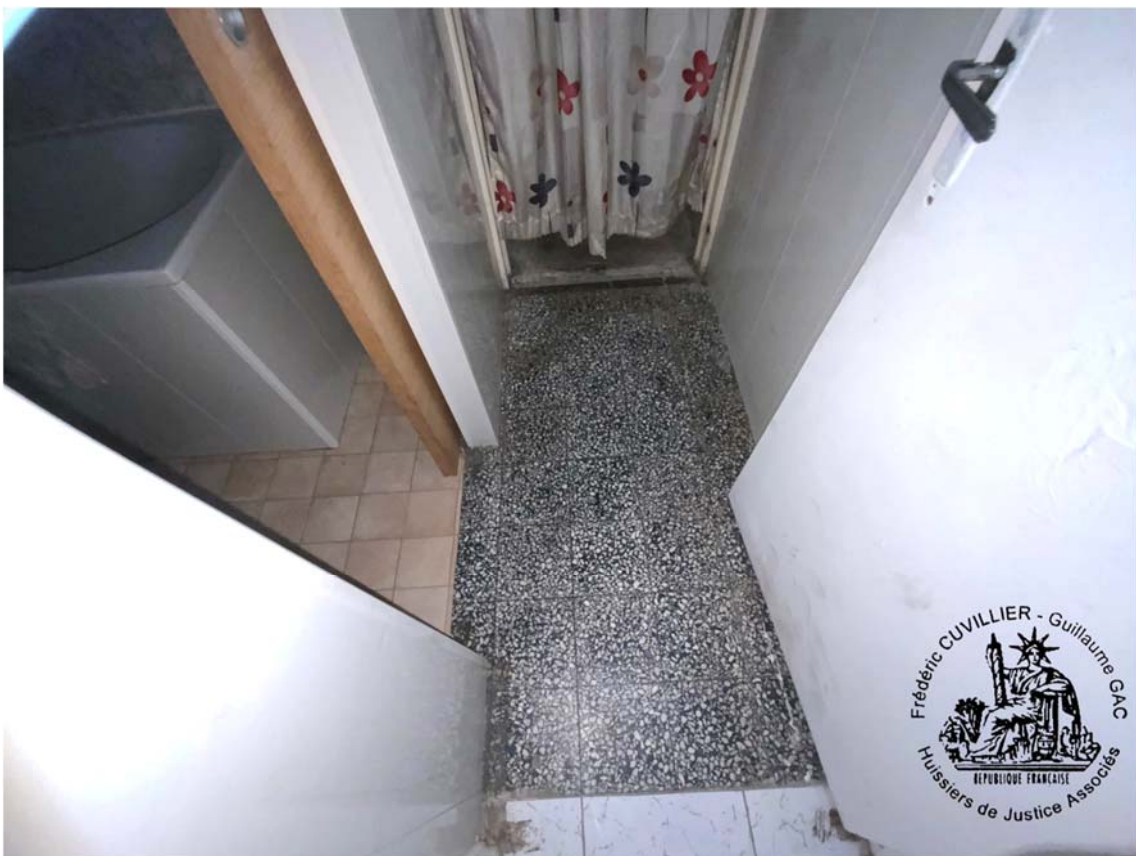
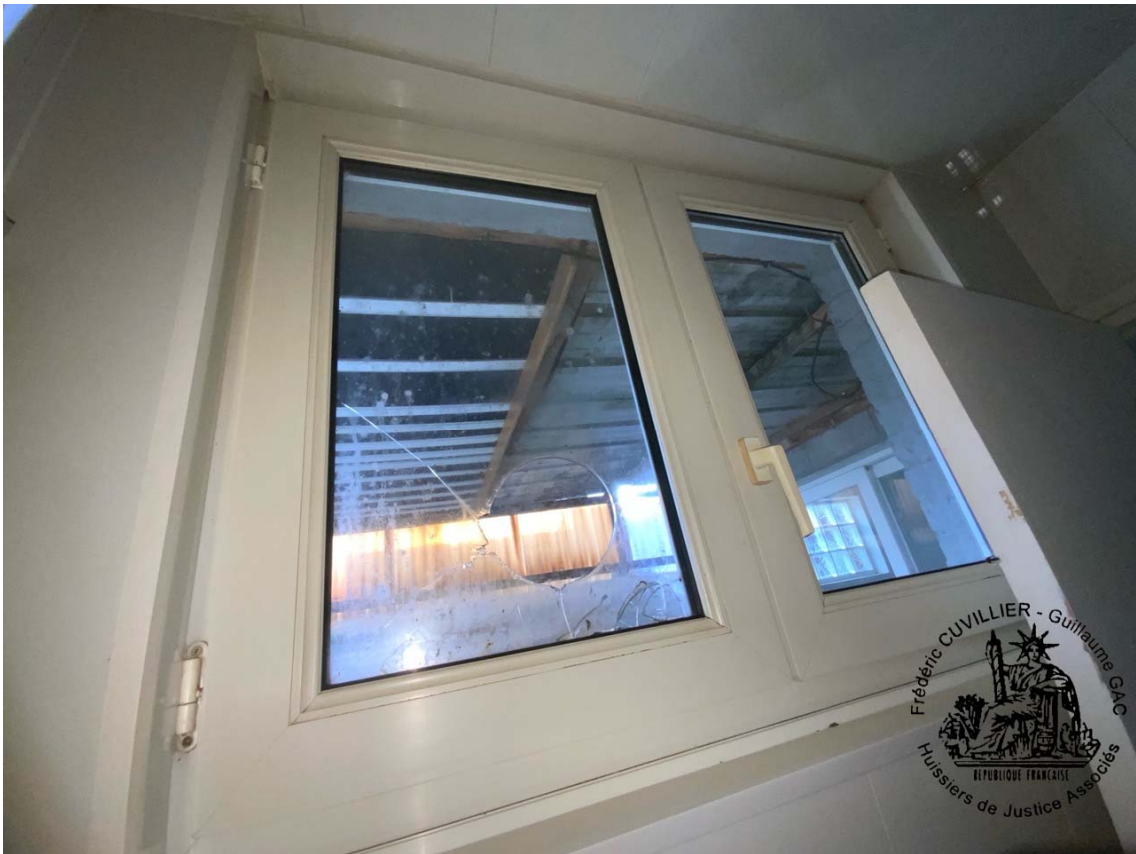
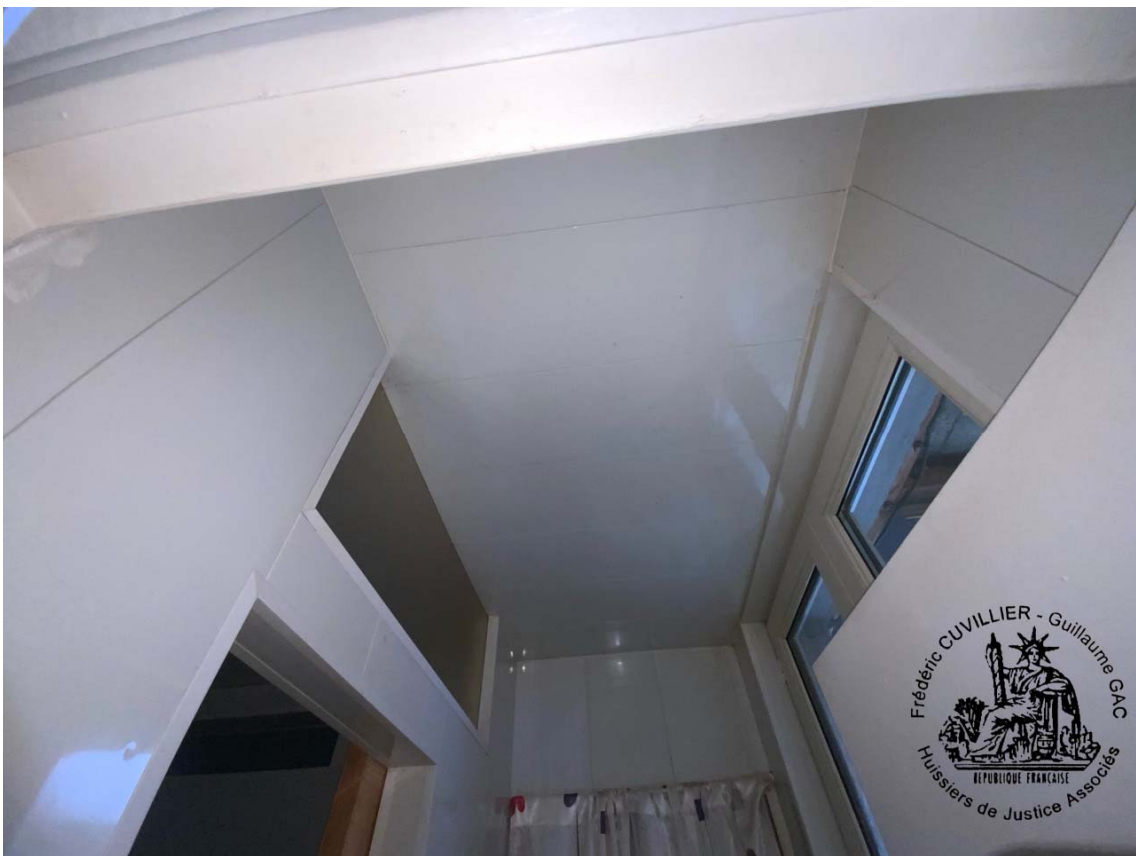
### **DEGAGEMENT N°3**

Du couloir, j'accède à un dégagement qui mène à la salle de bains et à la salle d'eau.

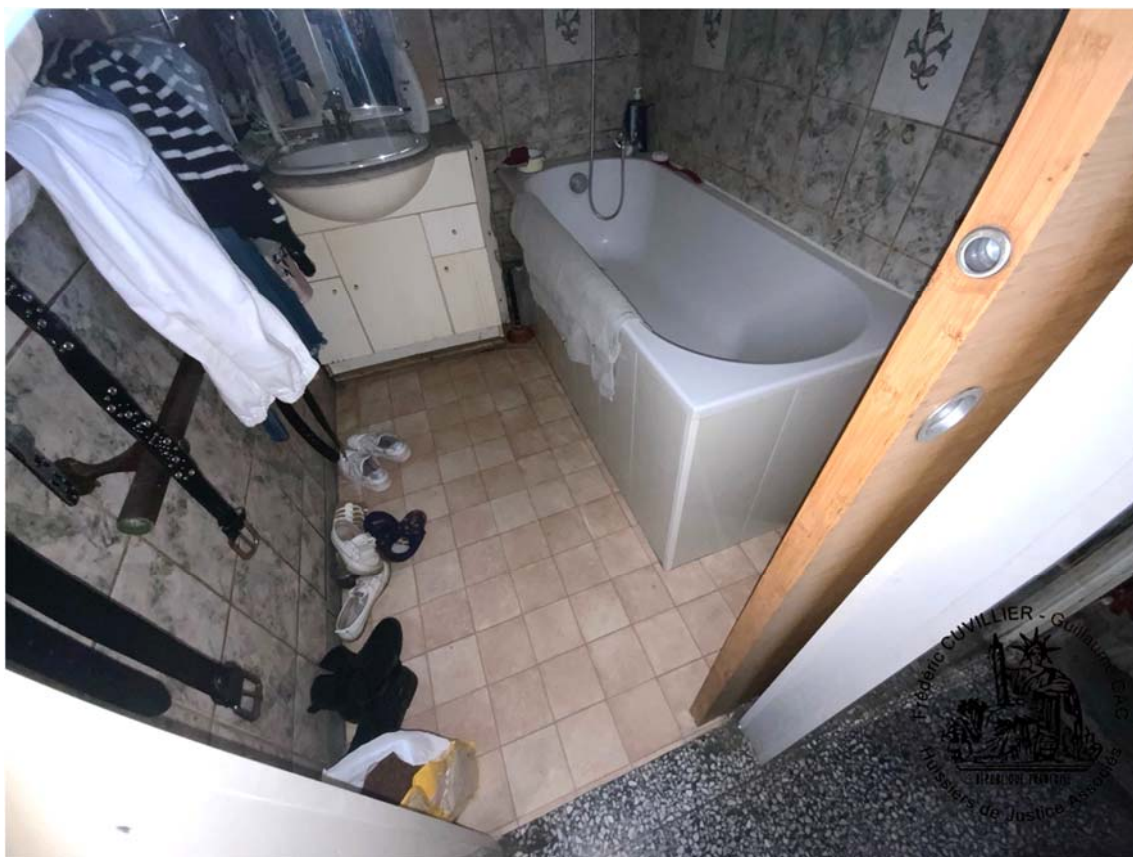
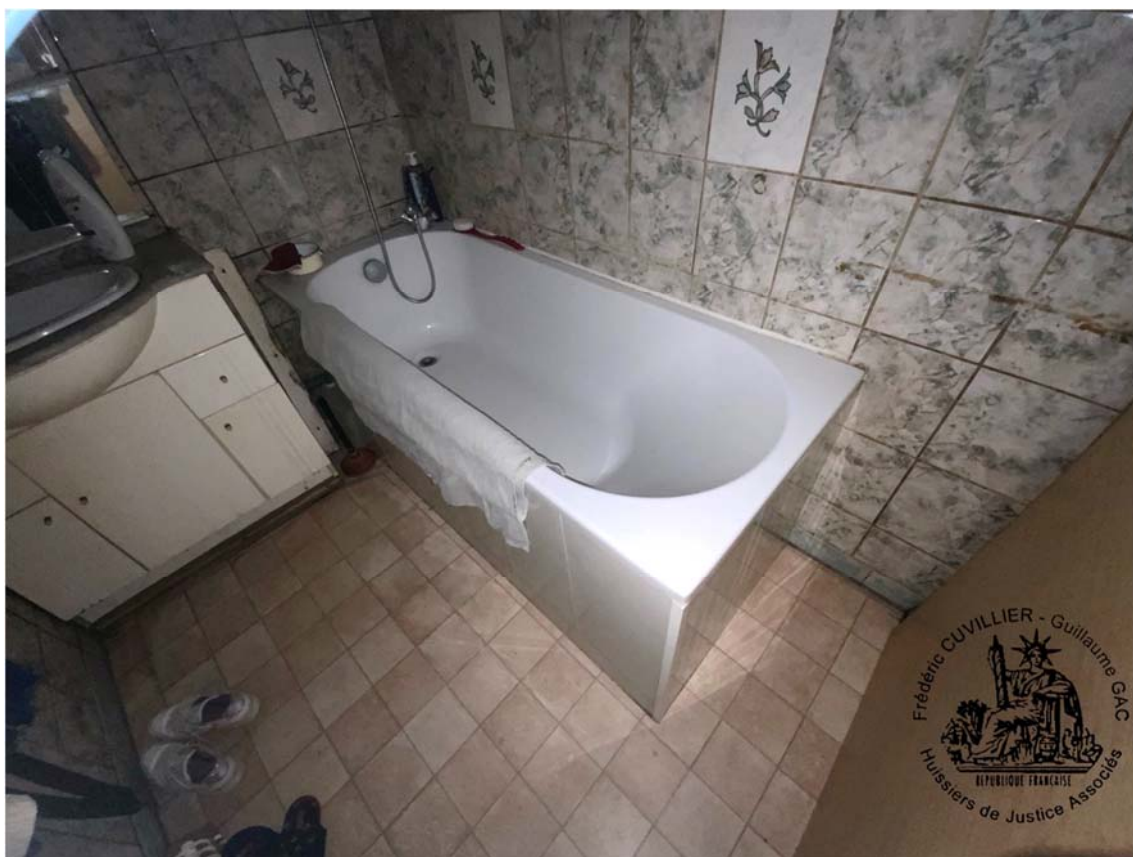
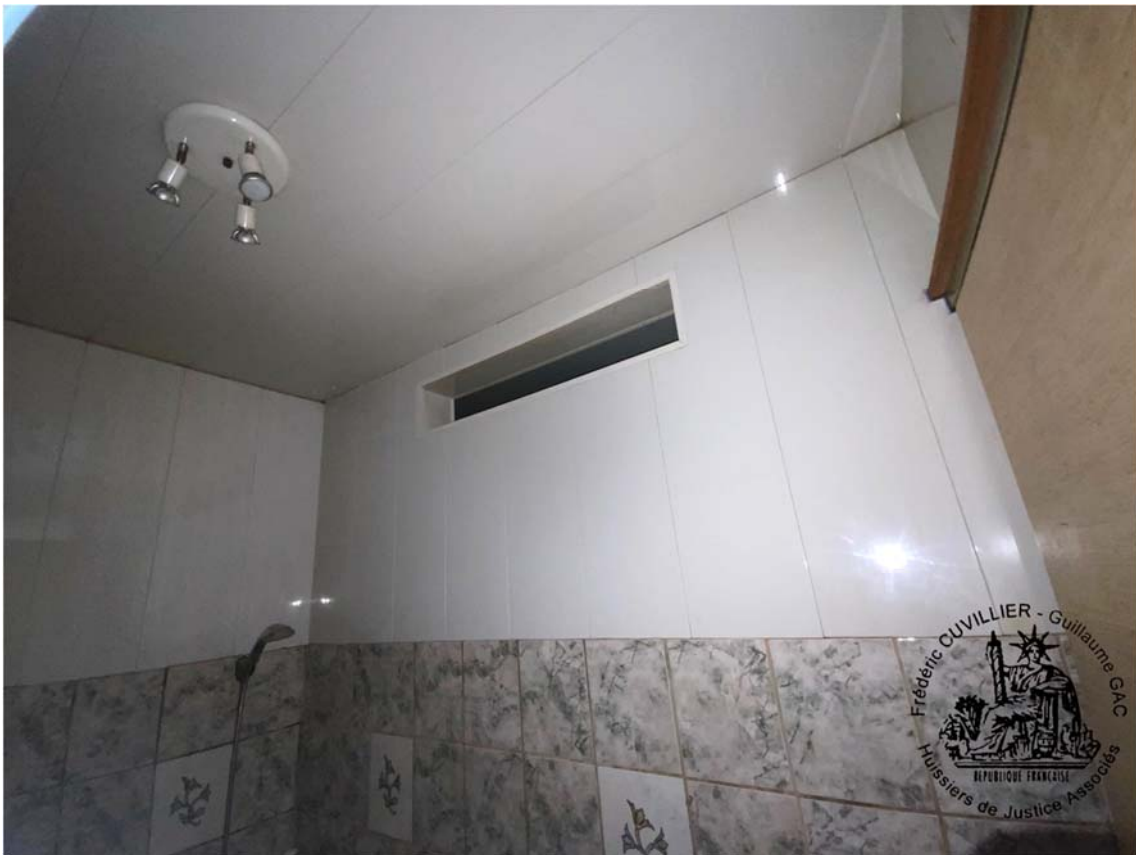
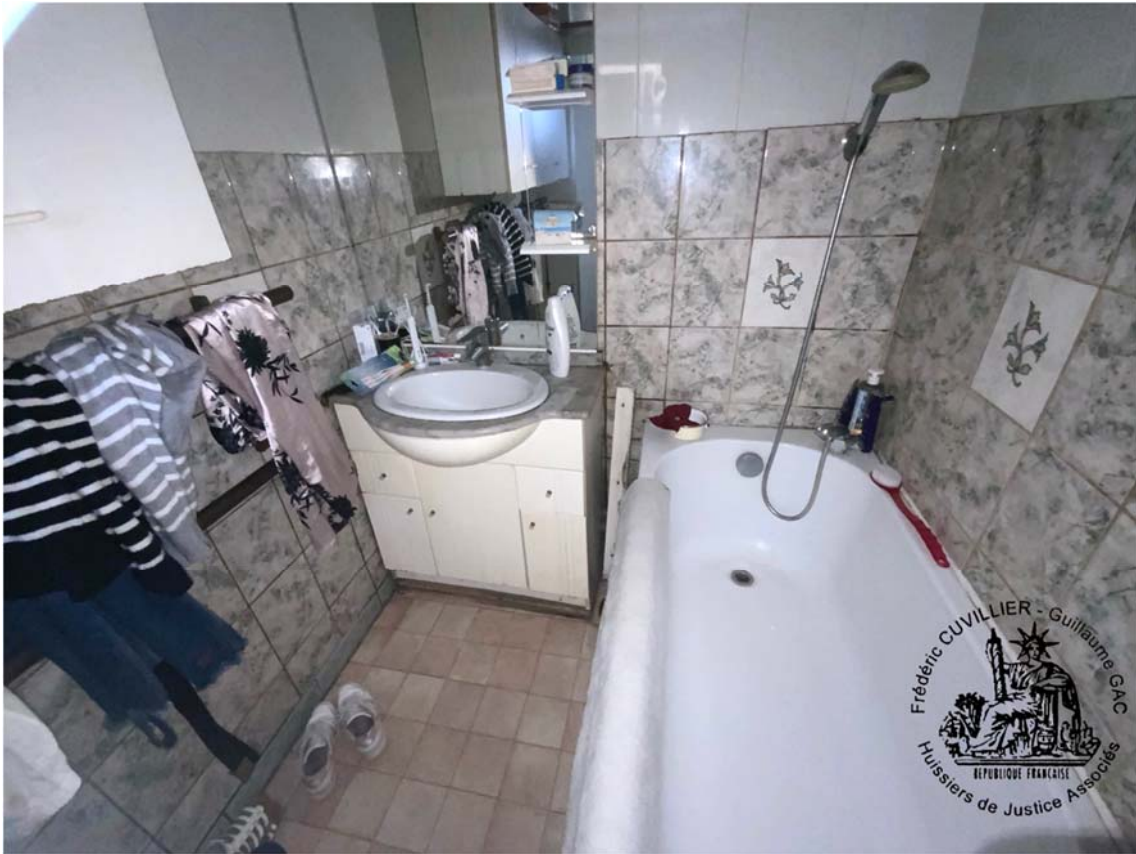
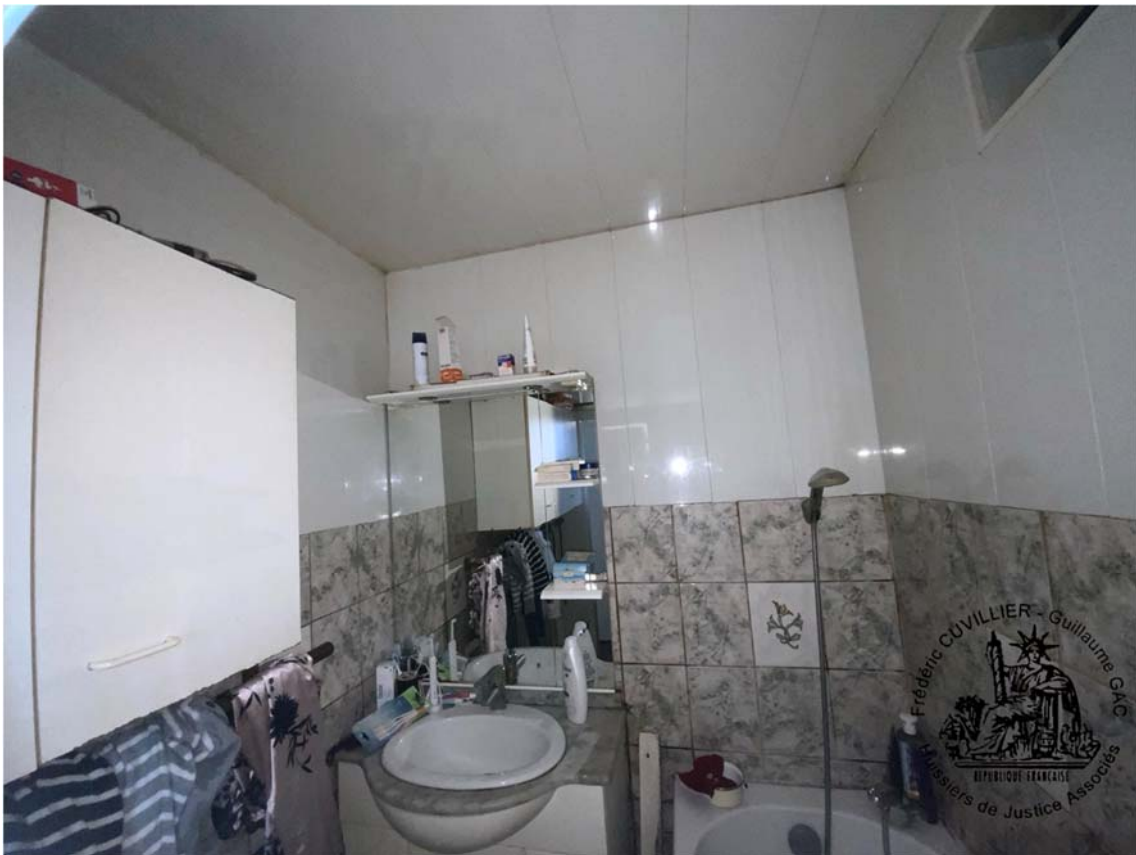
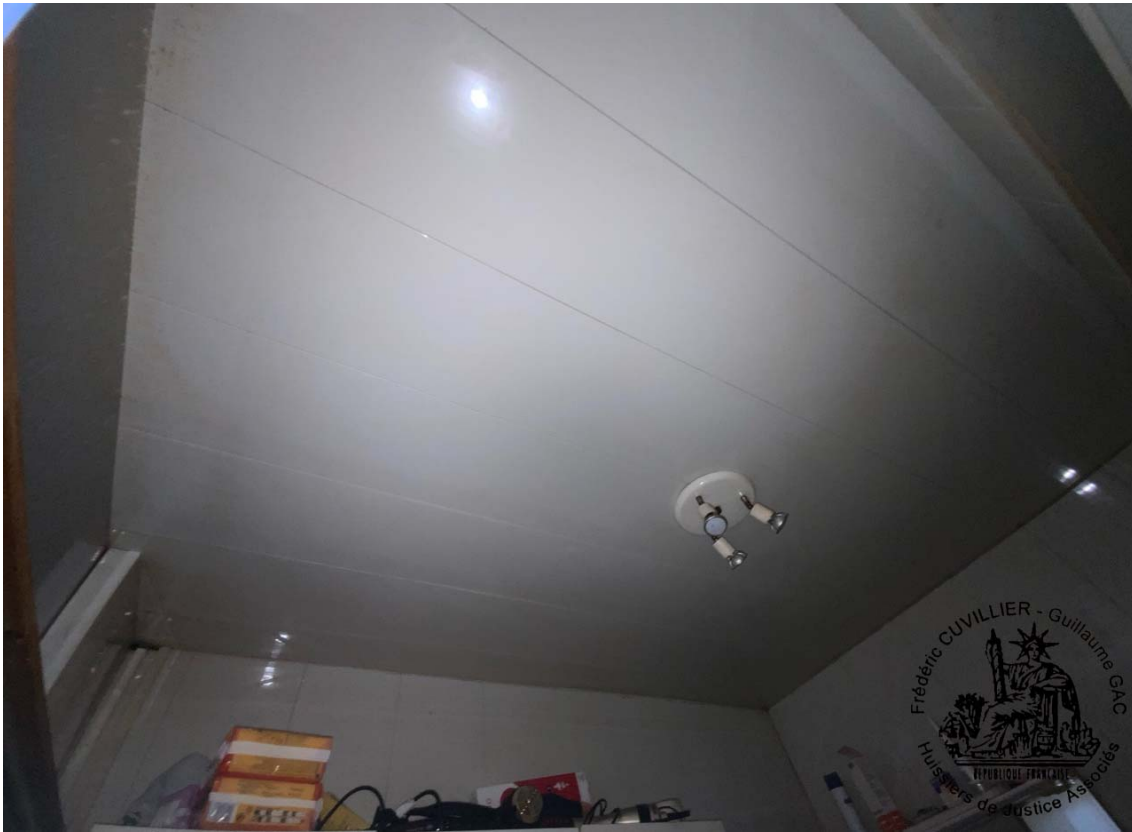
## SALLE DE BAINS

Par une porte à galandage, j'accède à la salle de bains. Sol carrelé et lambris au plafond. Présence d'une fenêtre deux battants. En équipement, présence d'une baignoire et d'un lavabo.
