## **PROCES VERBAL DE DESCRIPTION**

**LE LUNDI ONZE DÉCEMBRE DEUX MILLE VINGT  
TROIS de 13 heures 50 à 16 heures 35**

Certifie m'être transporté ce jour au 12 Rue Camille Desmoulins à ESCAUDAIN (59124) à l'effet de procéder à la description exacte et détaillée de l'immeuble à usage d'habitation s'y trouvant sur une parcelle cadastrée section BA n°470 et d'une contenance de 03 a 91 ca ; Immeuble qui dépend de l'actif du patrimoine personnel de

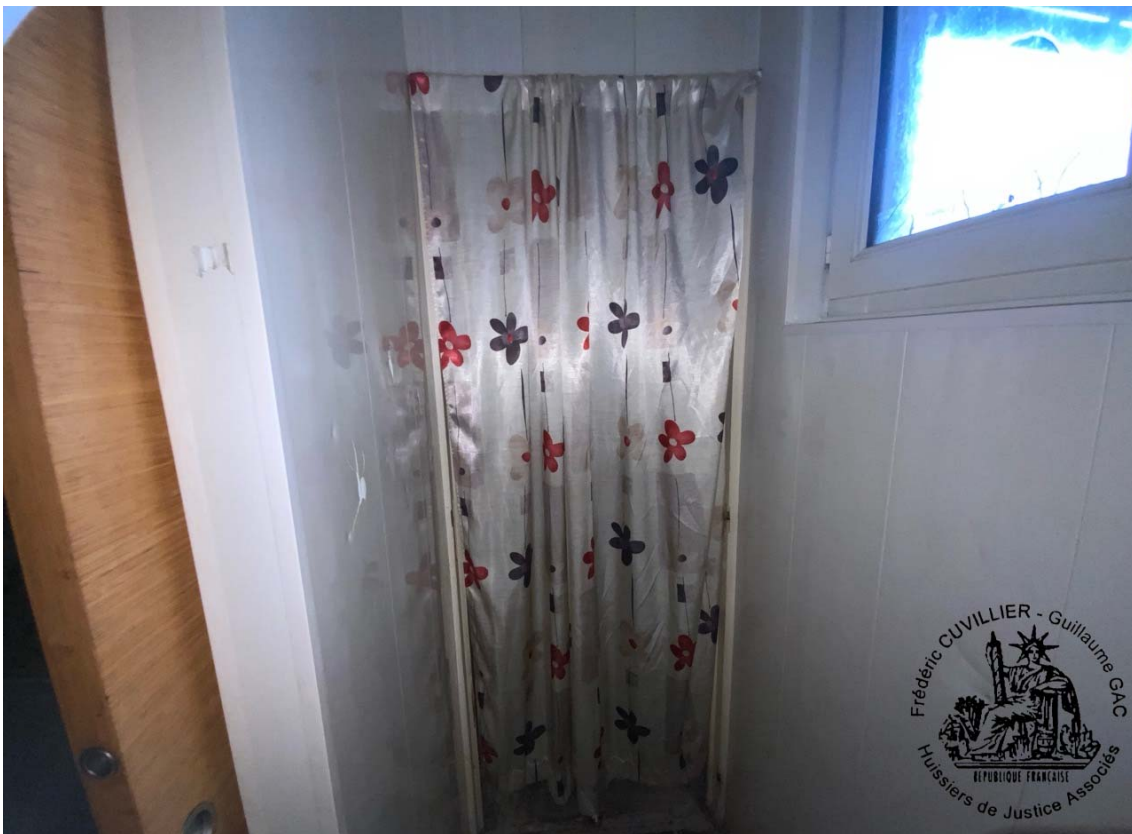
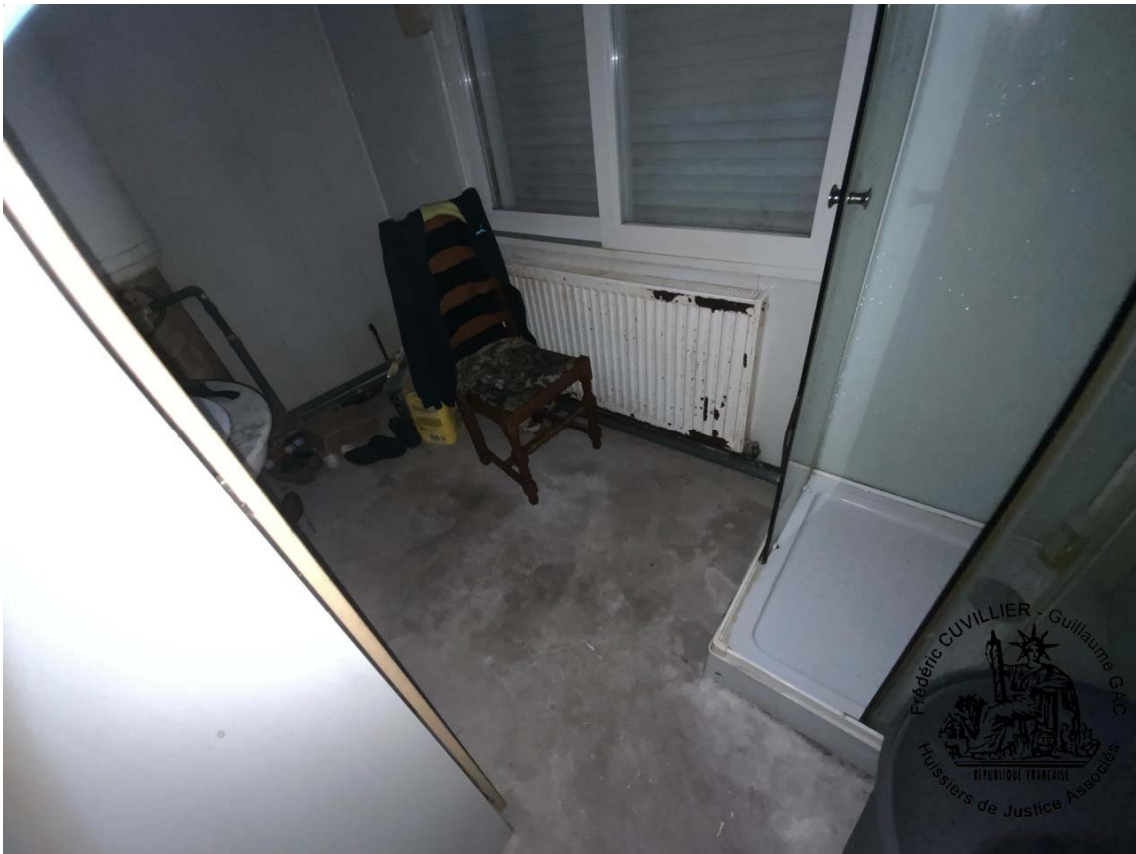
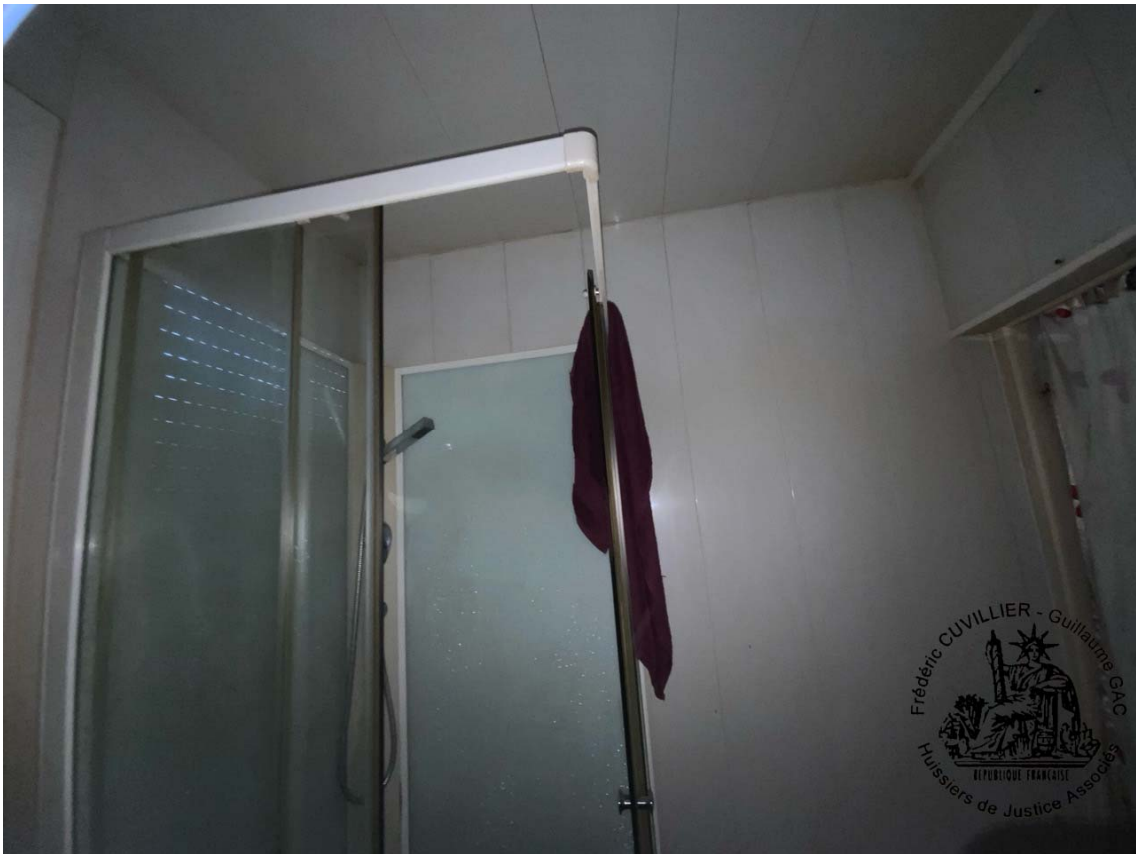
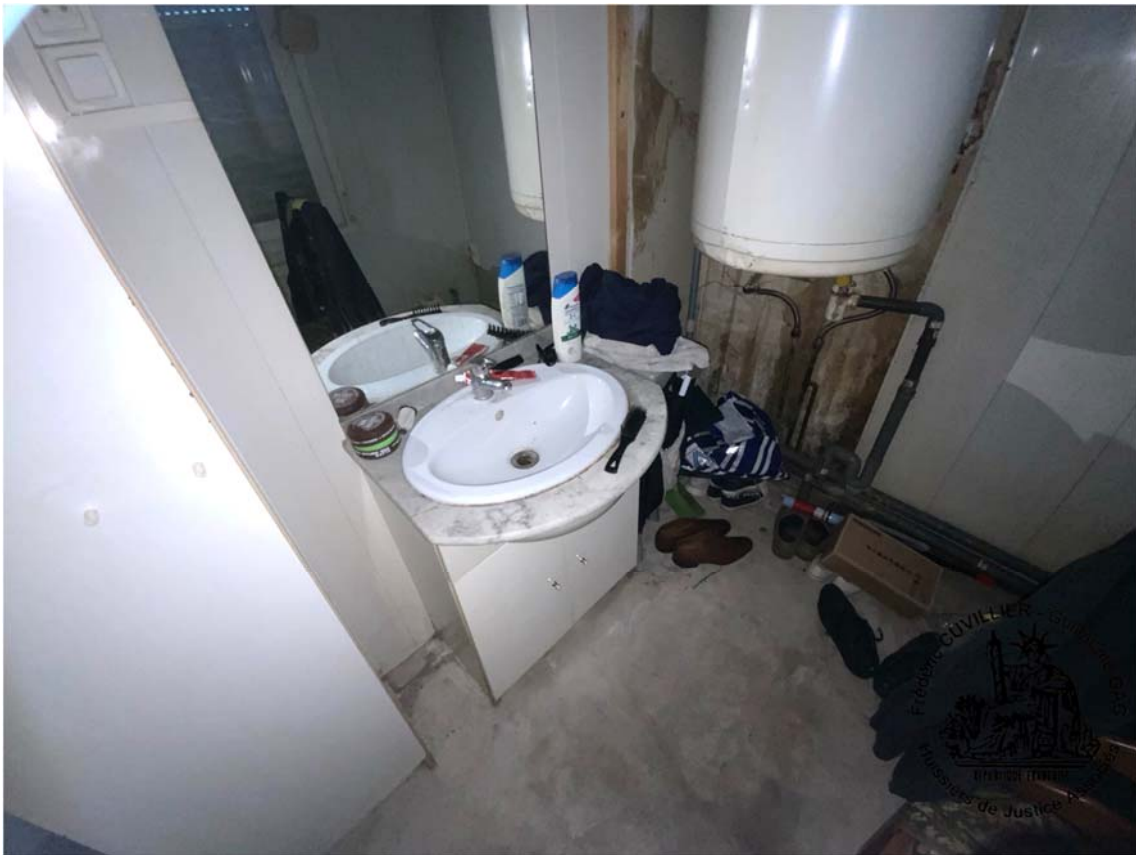
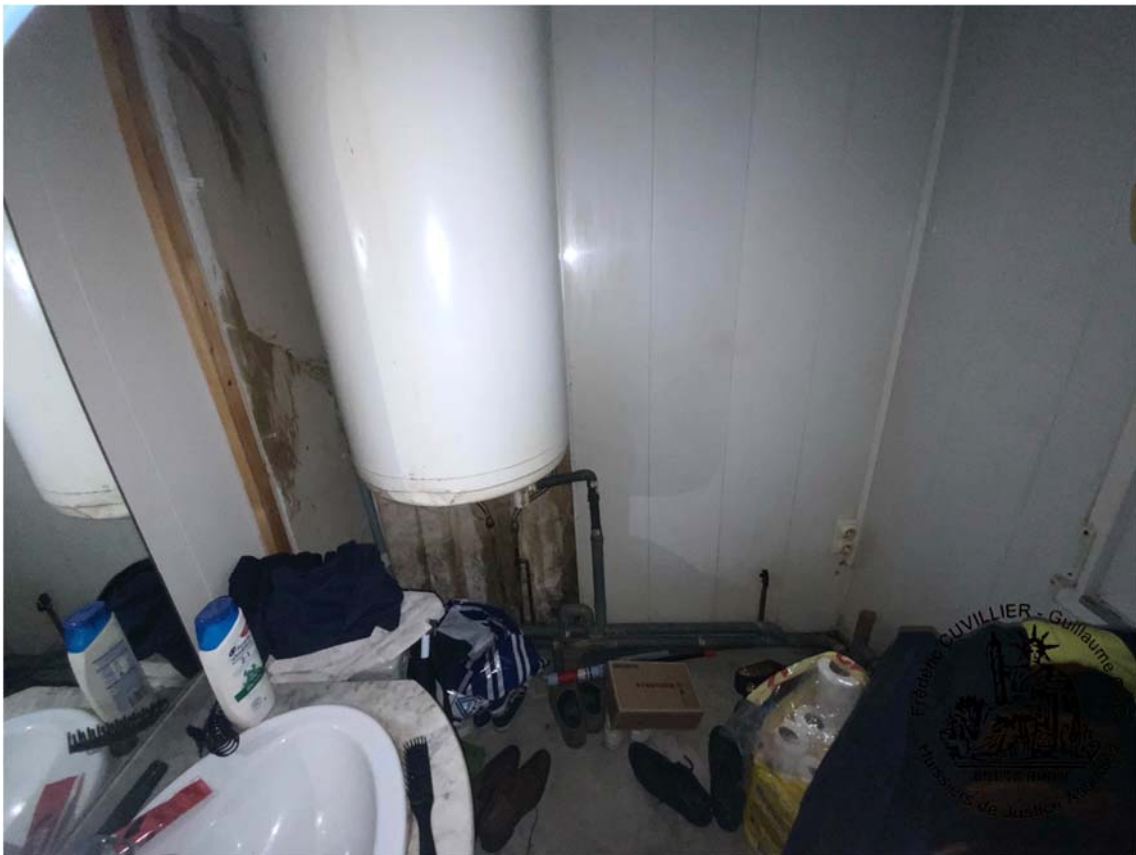
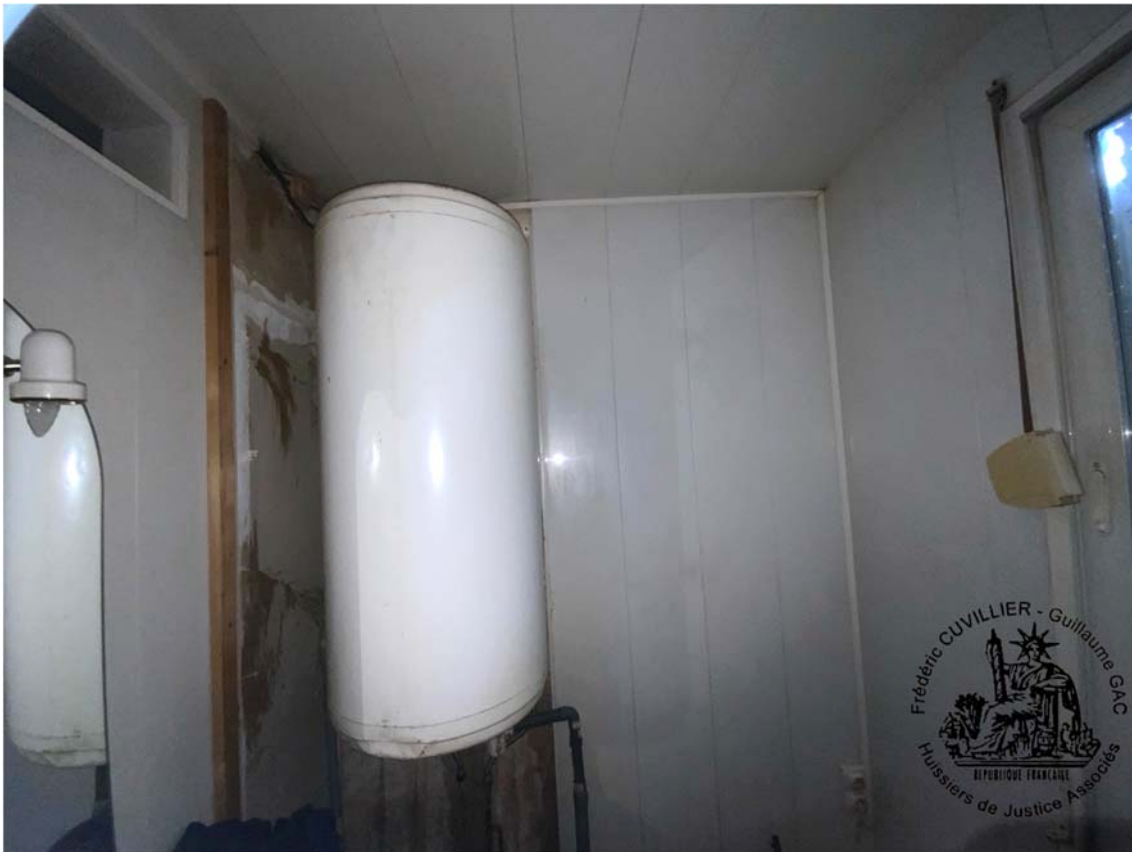
### **SALLE D'EAU N°1**

Mitoyenne à la salle de bain, la salle d'eau avec un sol brut. Lambris aux mur et au plafond. Une fenêtre deux battants. Présence en équipement d'un lavabo, d'un cumulus et d'une cabine de douche. Présence d'un radiateur chauffage gaz.

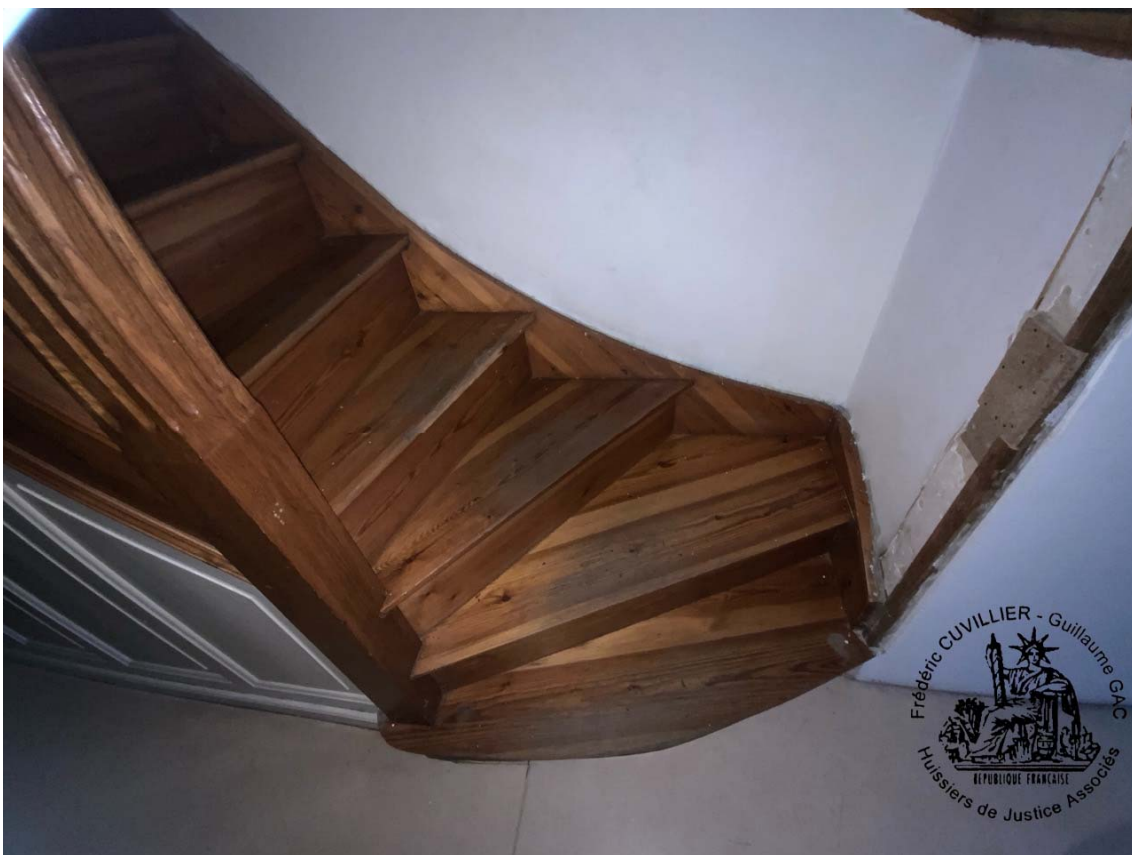
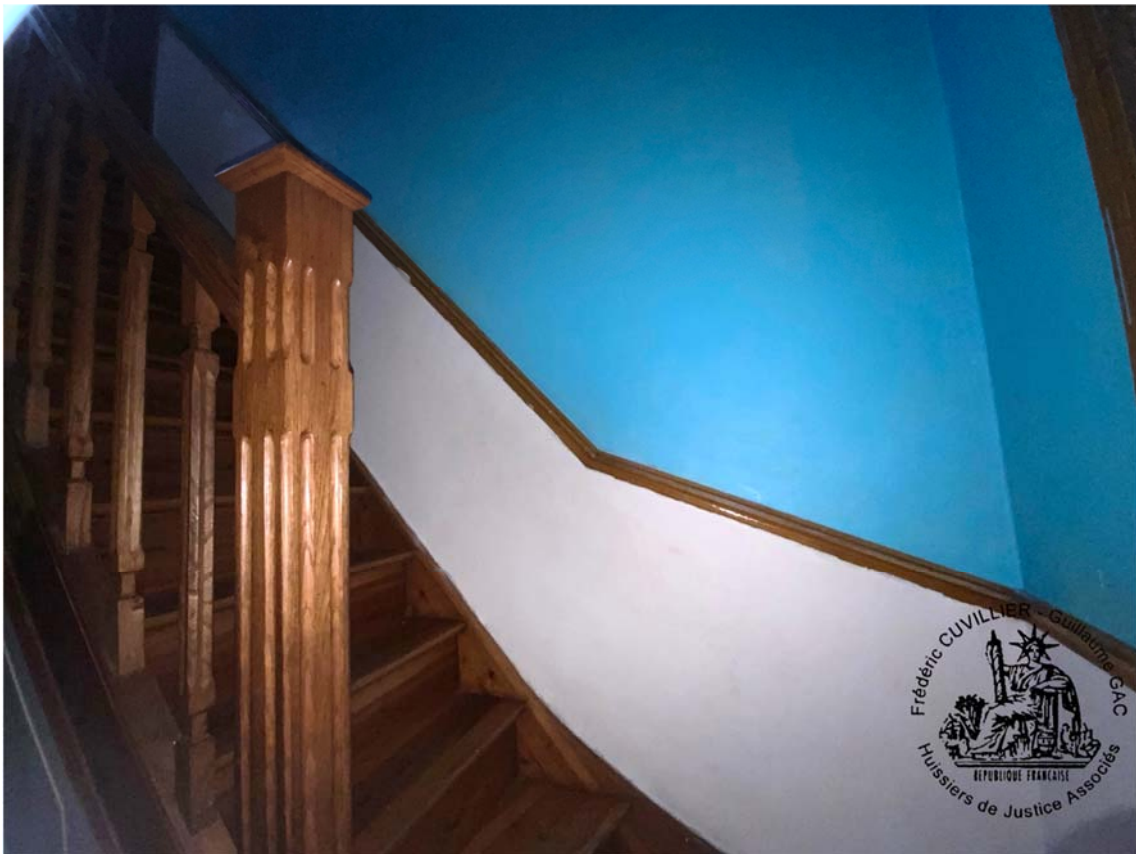
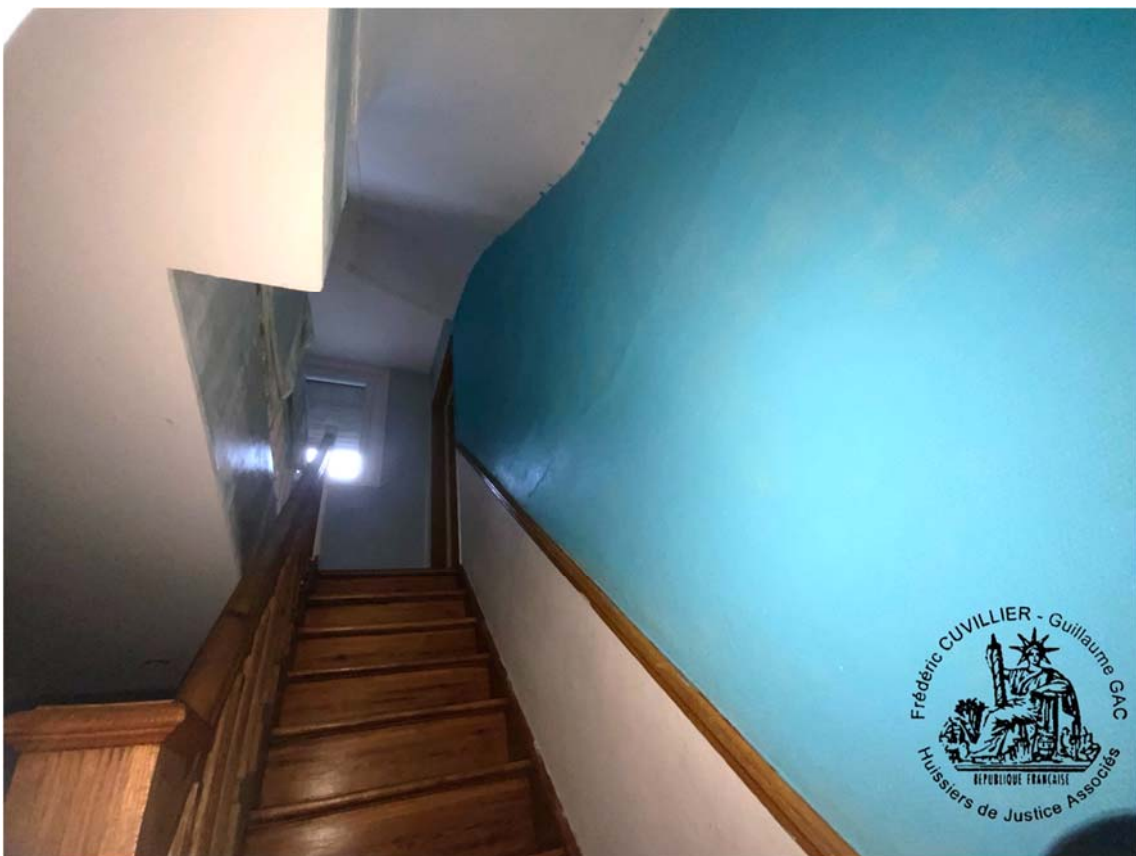
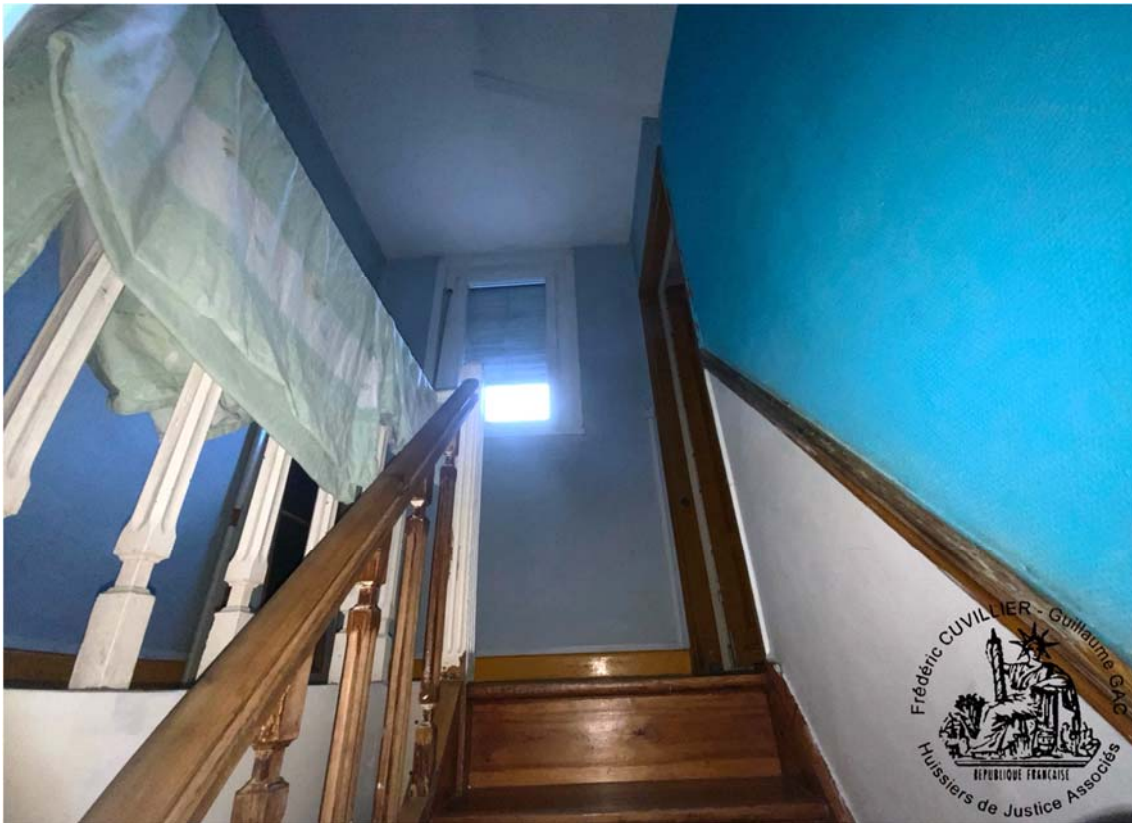
## ESCALIER

Depuis le couloir d'entrée, j'accède à l'étage par un escalier en bois.

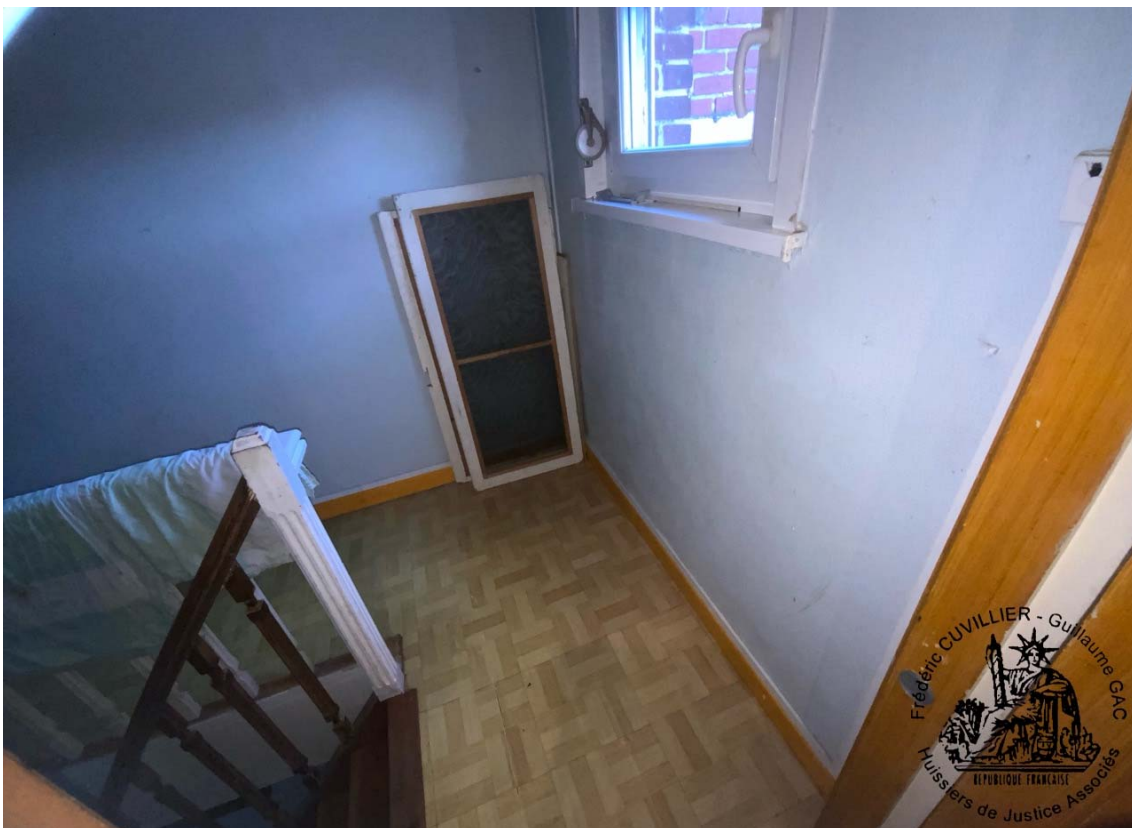
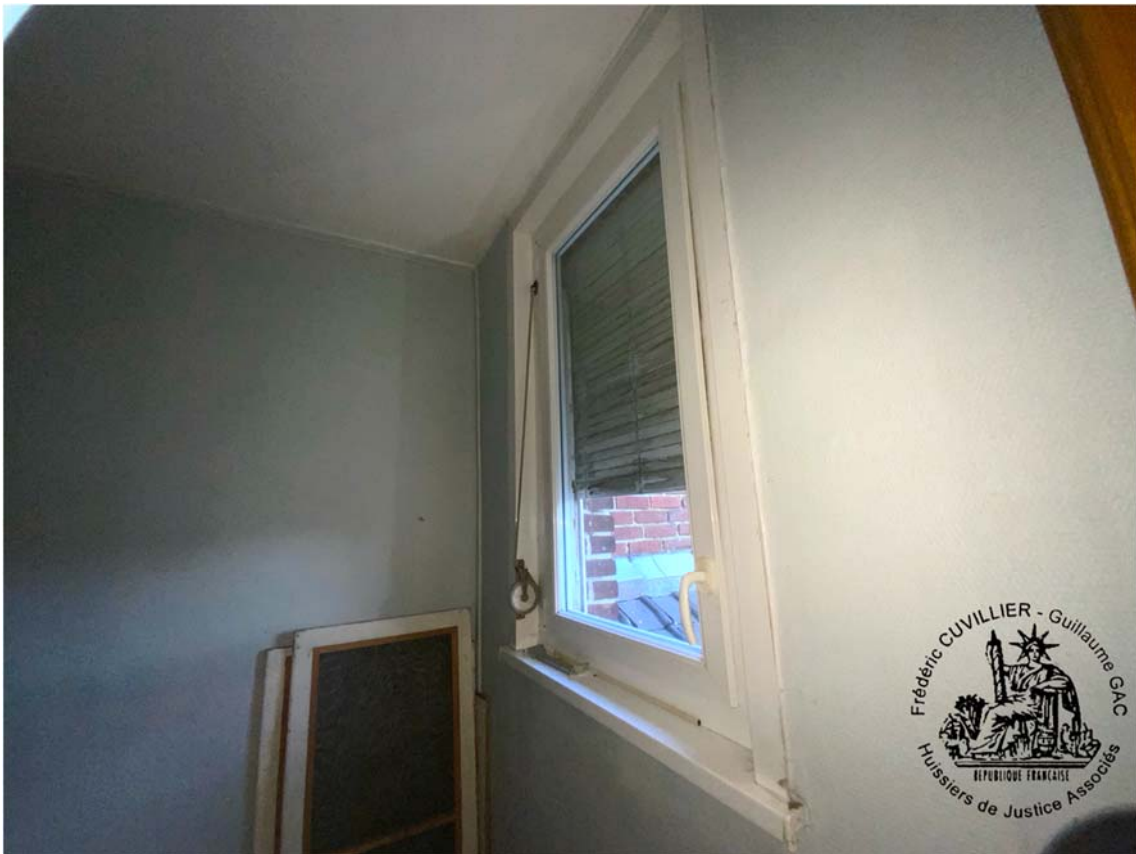
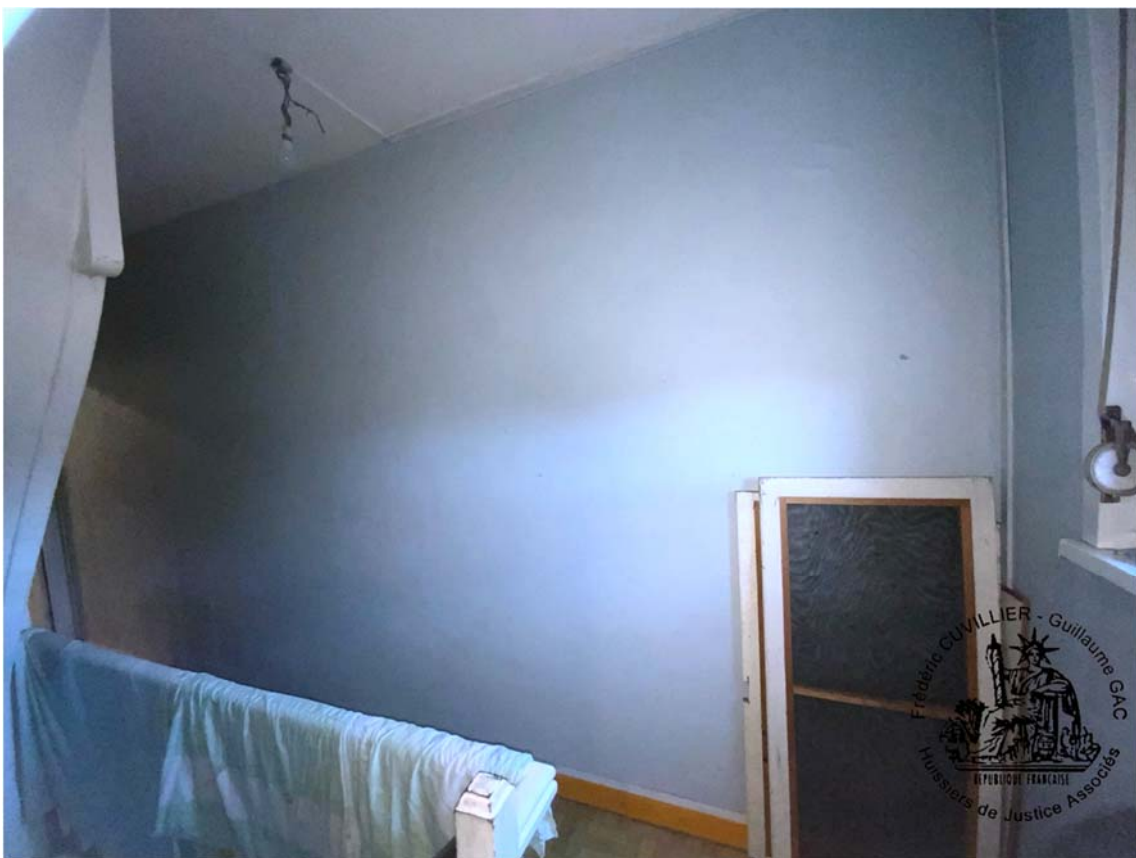
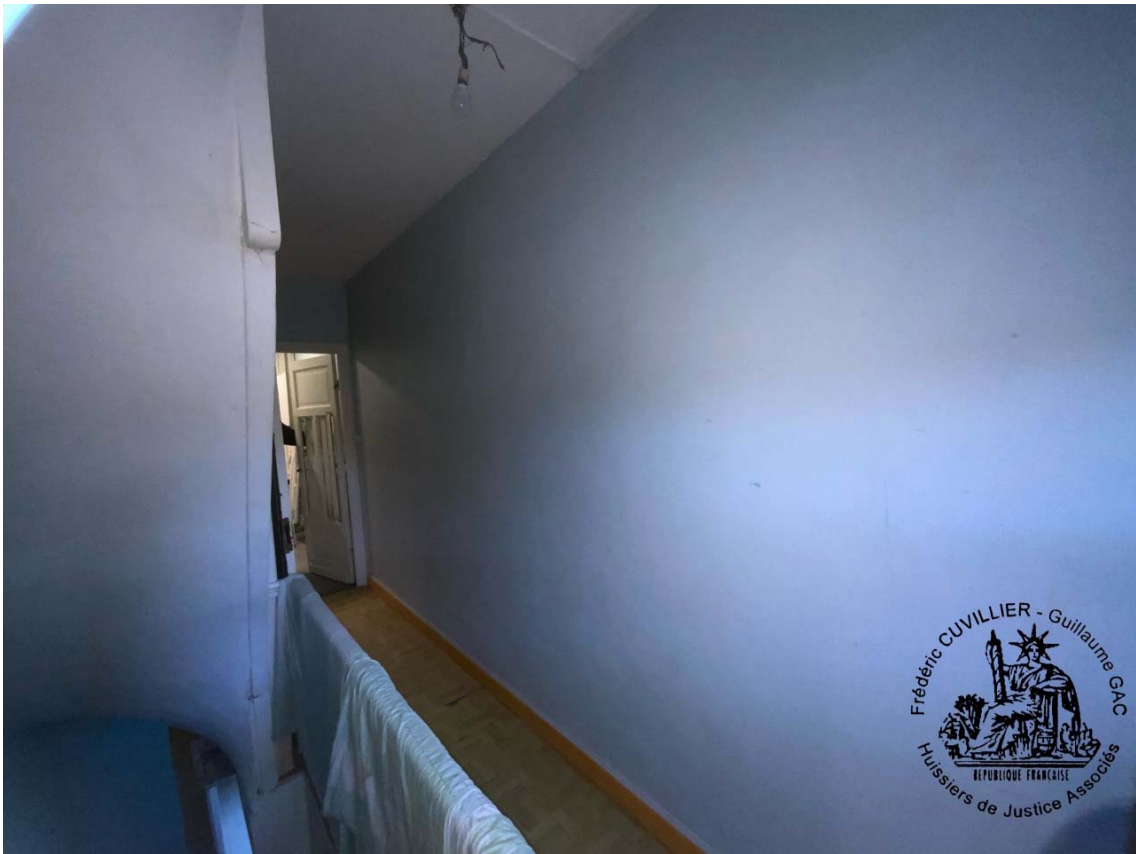
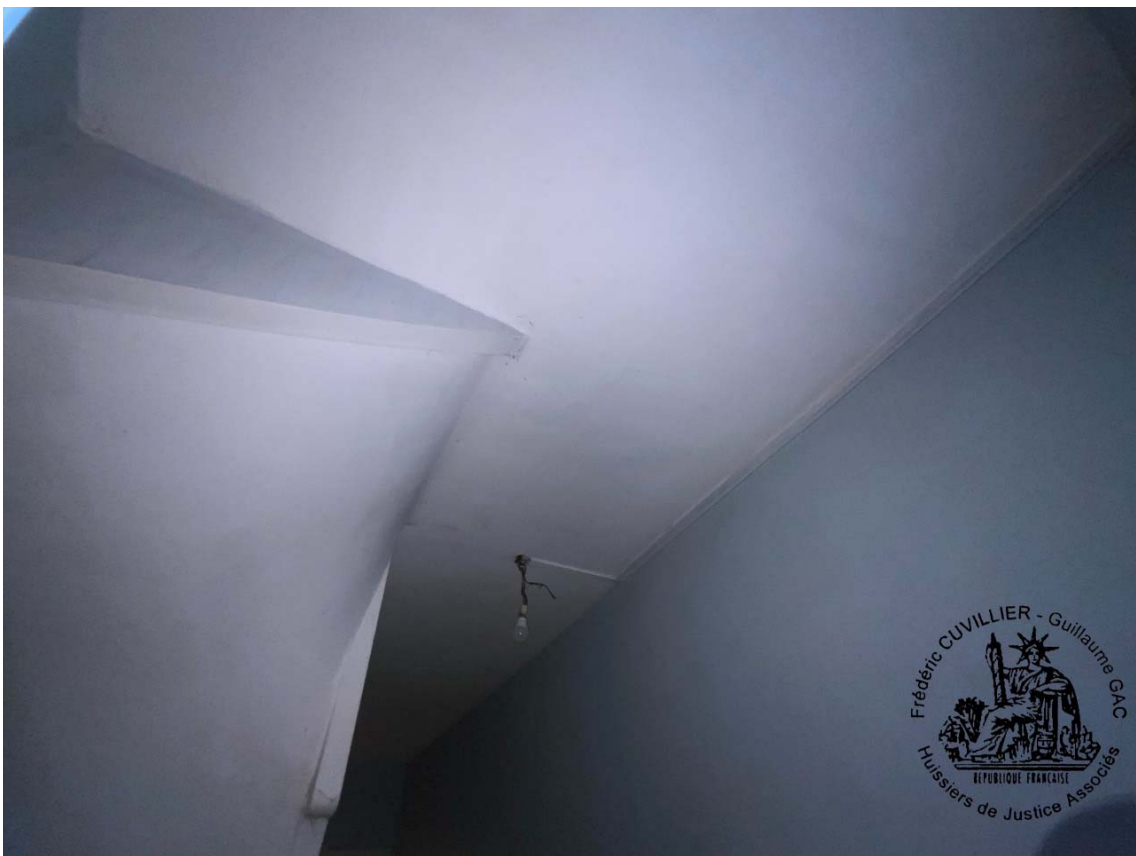
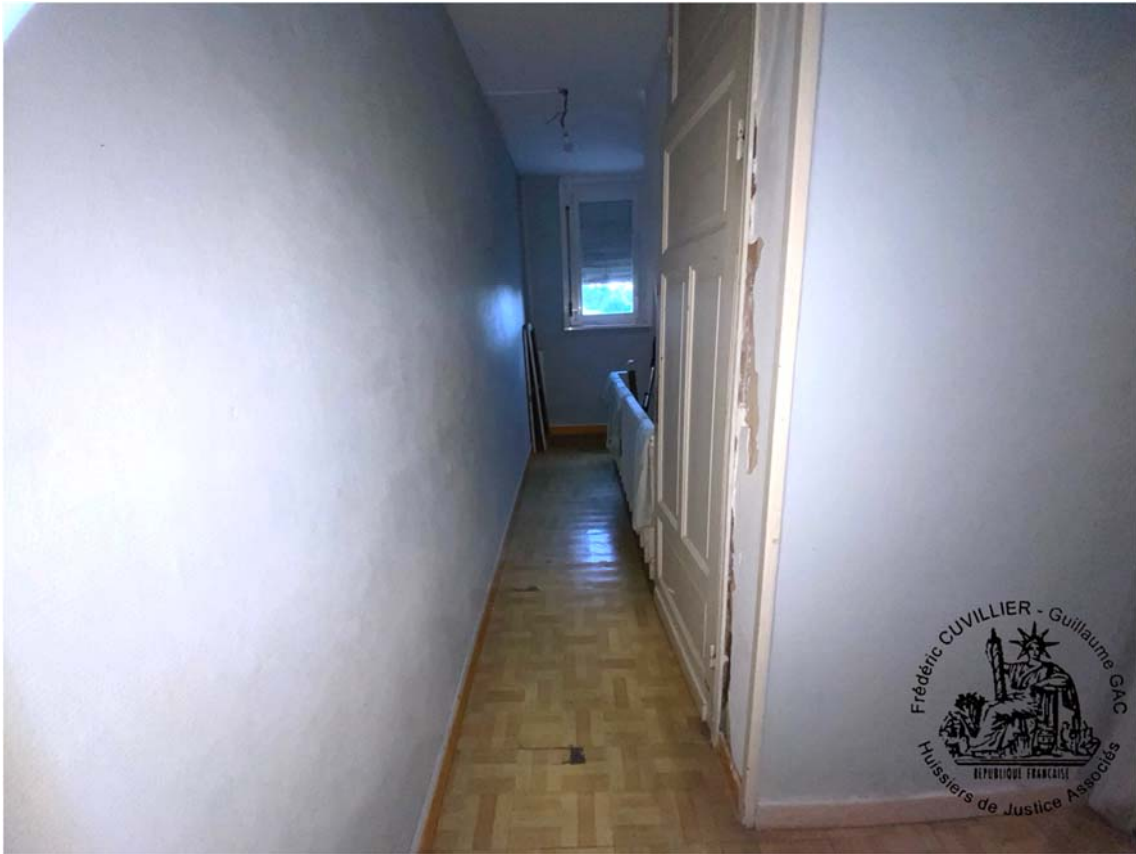
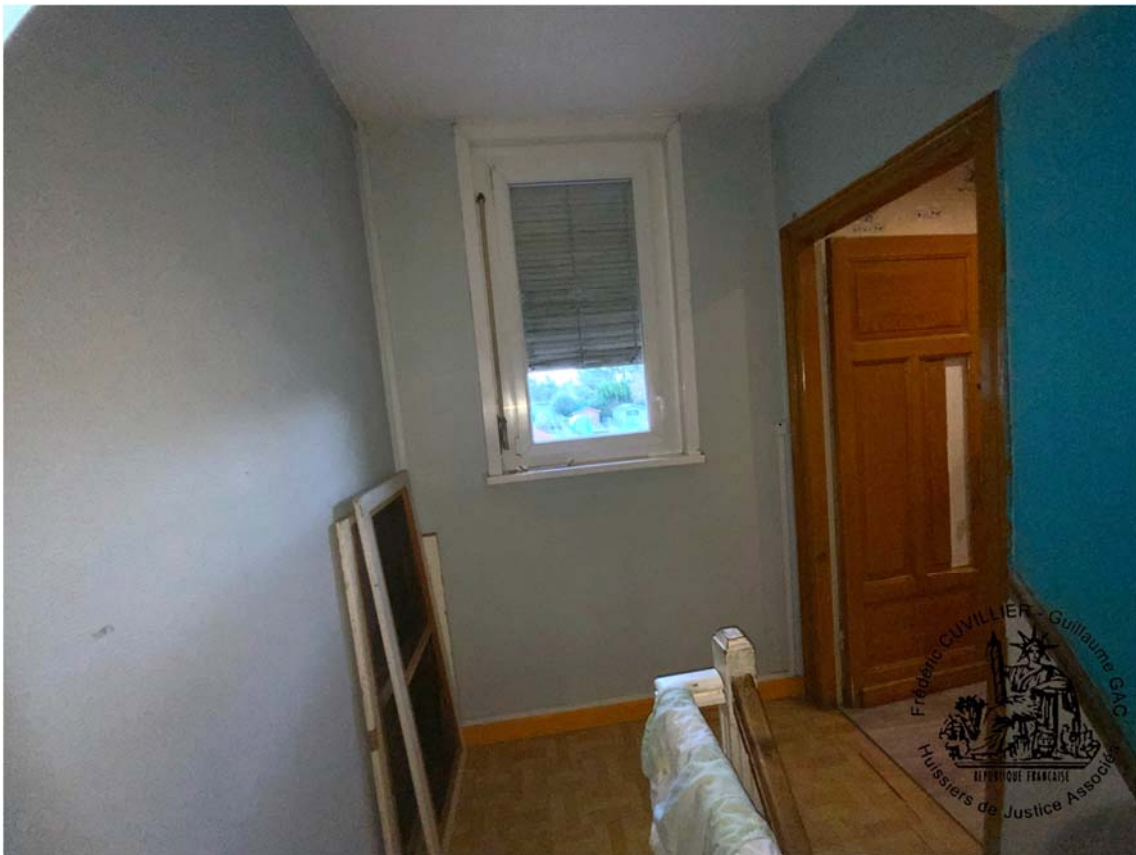
## **PALIER**

J'accède au palier du premier étage. Présence d'une fenêtre un battant qui donne sur la façade arrière. Présence d'un garde-corps en bois.

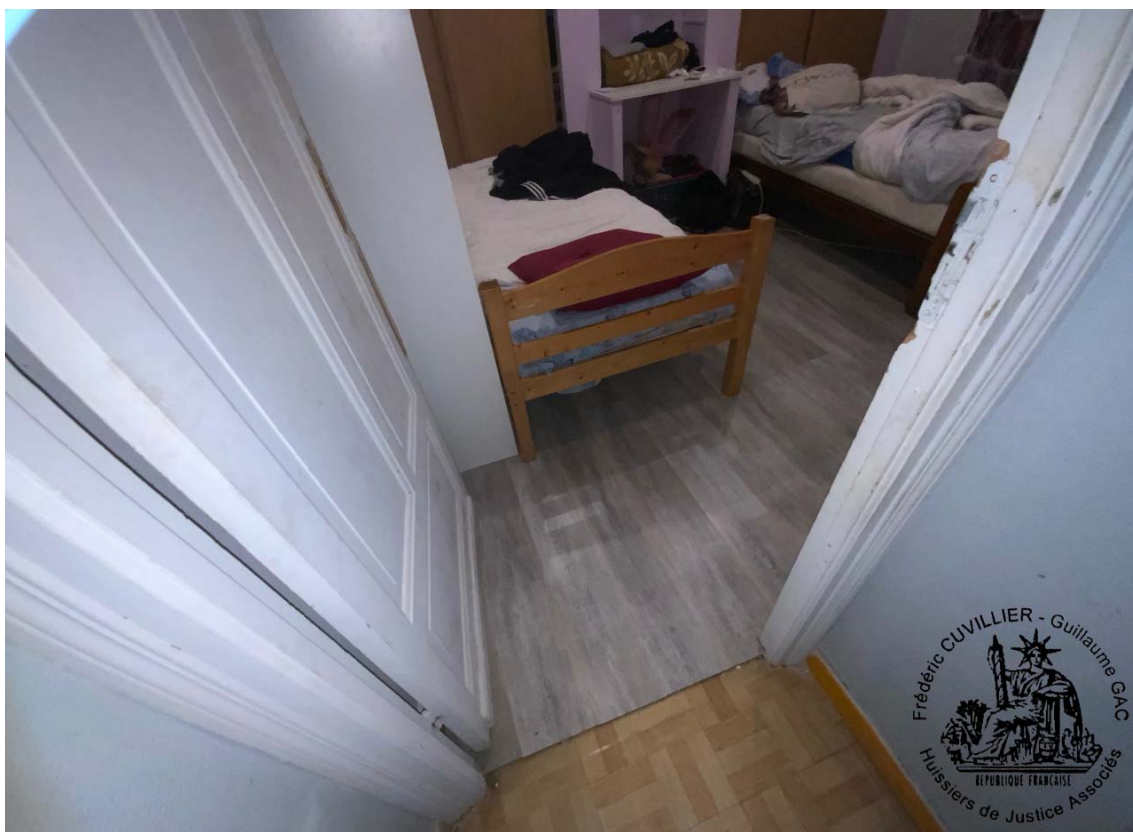
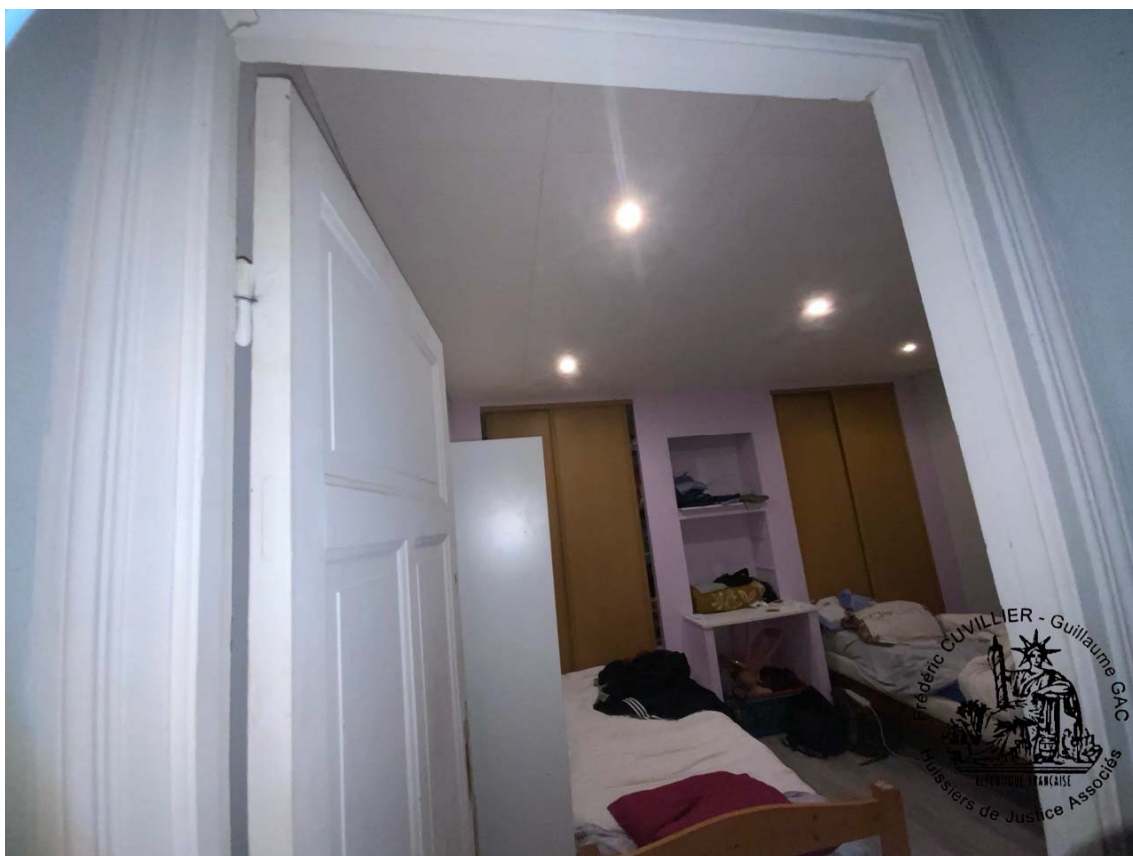
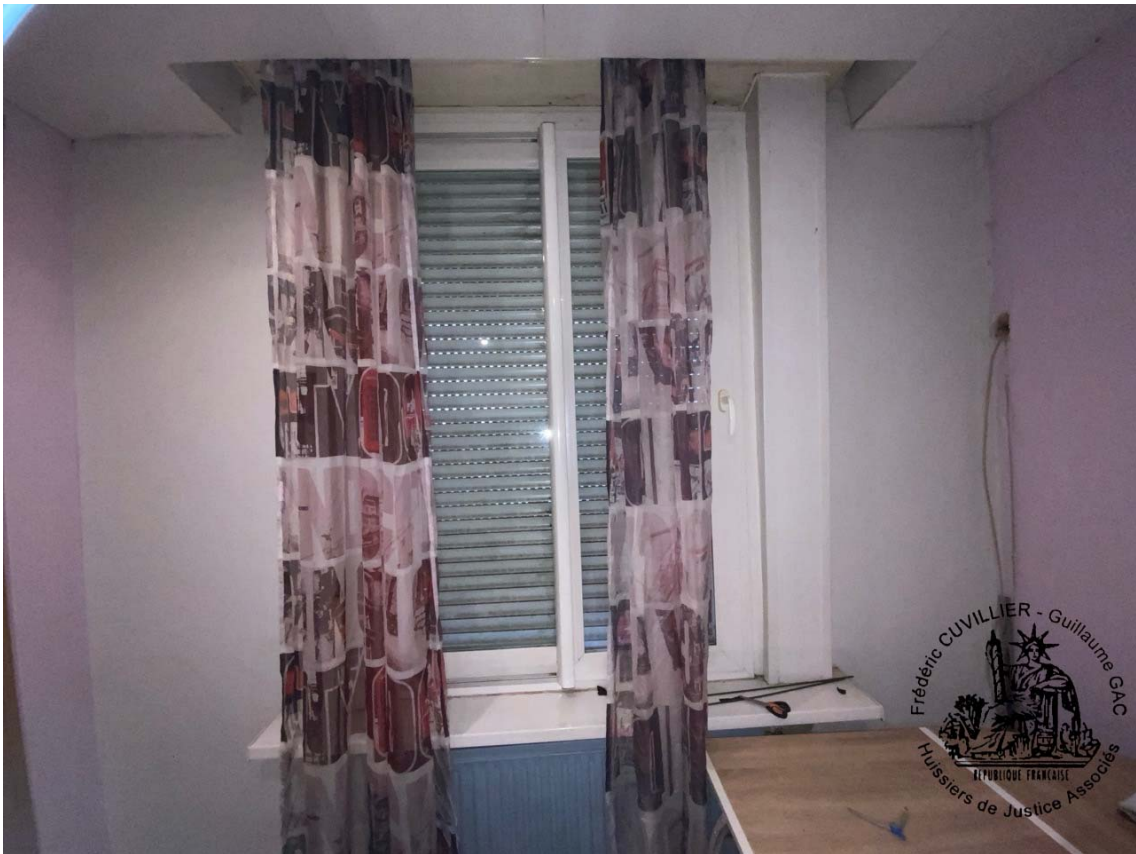
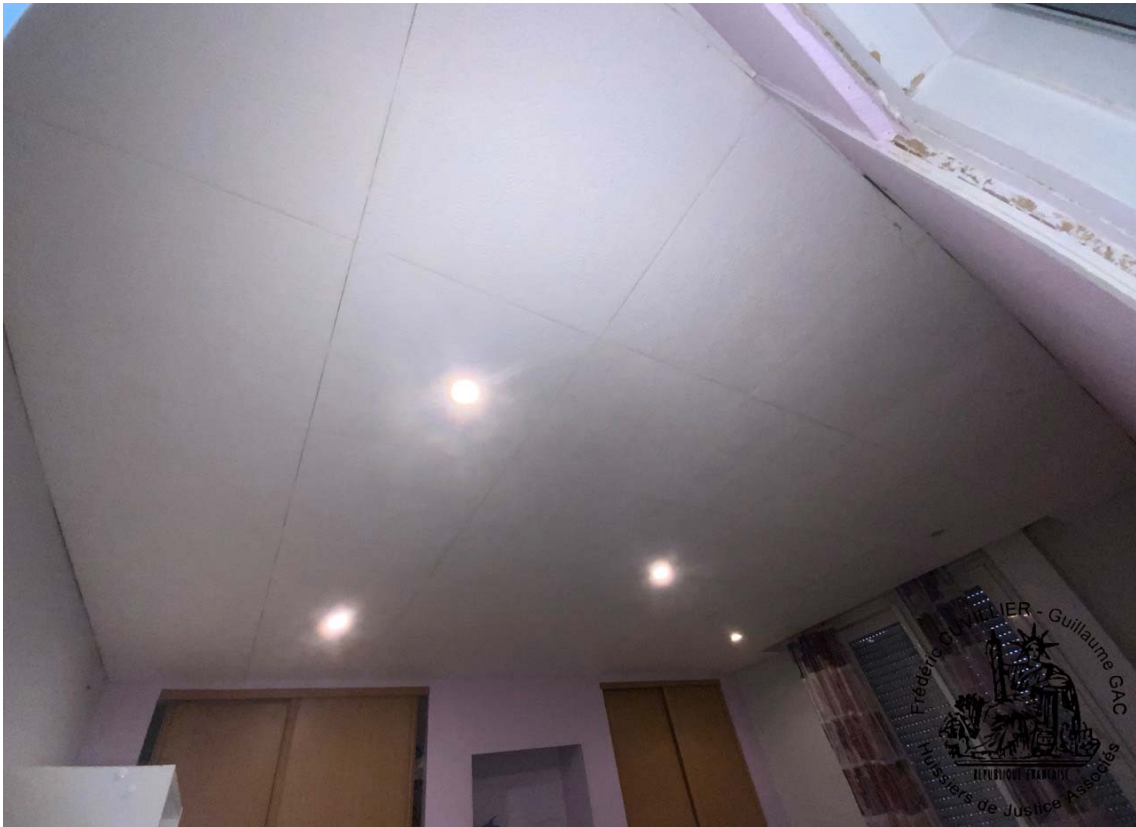
## CHAMBRE N°1

À l'extrémité du palier, j'accède à la chambre n°1 qui donne côté rue. Faux plafond avec leds encastrés. Présence d'une fenêtre deux battants. Présence d'un radiateur chauffage gaz. Deux placards.
